**Dossier : CNI7.E.152**

## **INVESTIGATION SUR LE BETON DE L'OUVRAGE**

### **RN94 - PONT DE FONTAINE - CRETET**

#### **Briançon (05)**

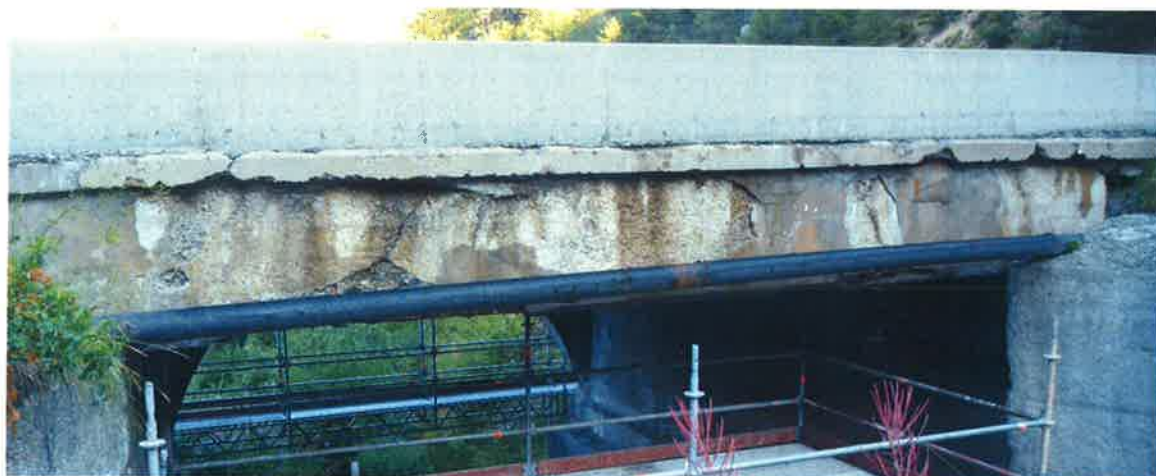
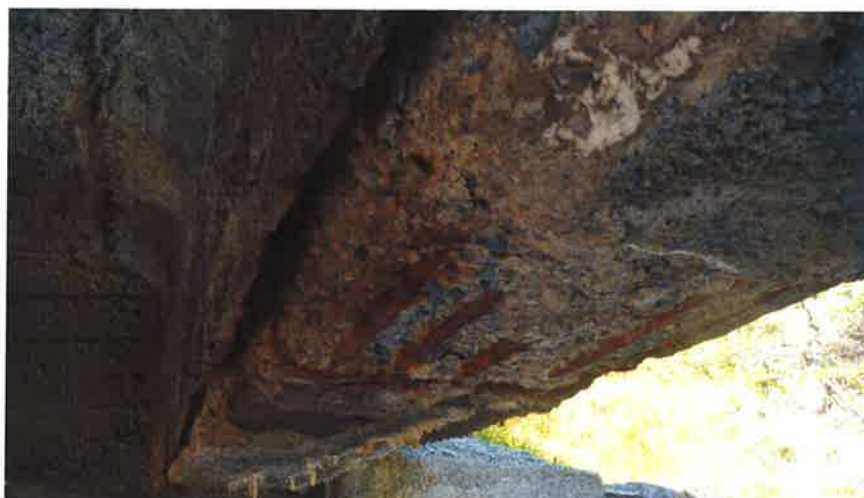
#### 3.3.1 Poutre P1

La poutre porte sur 7,10 mètres, elle a une retombée de 82 centimètres et une largeur de 54,6 cm.

Les aciers se situent à un enrobage variant entre 0 et 40 mm par rapport à la sous face. La majorité des aciers du premier lit d'armatures sont à nu à cause de l'éclatement du béton. Les cadres ont un espacement moyen entre l'appui et 1,20 m de 150 mm et un espacement de 300 mm en partie courante.

Il est à noter la présence de fissures inclinées à 45° au niveau du changement d'espacement des cadres. Ces fissures indiquent un déficit d'armatures transversales. La coupe de la poutre est présentée ci-dessous :

- Purge de tout le béton non adhérent, par un procédé de type sablage,
- **Rajout d'armatures longitudinales (si perte de section trop importante) et transversales (proche des appuis (fissures à 45°),**
- Reprise des zones détruites,
- **Réfection de l'étanchéité,**
- **Reconstitution des enrobages et mise en place d'un système de protection électrochimique.**

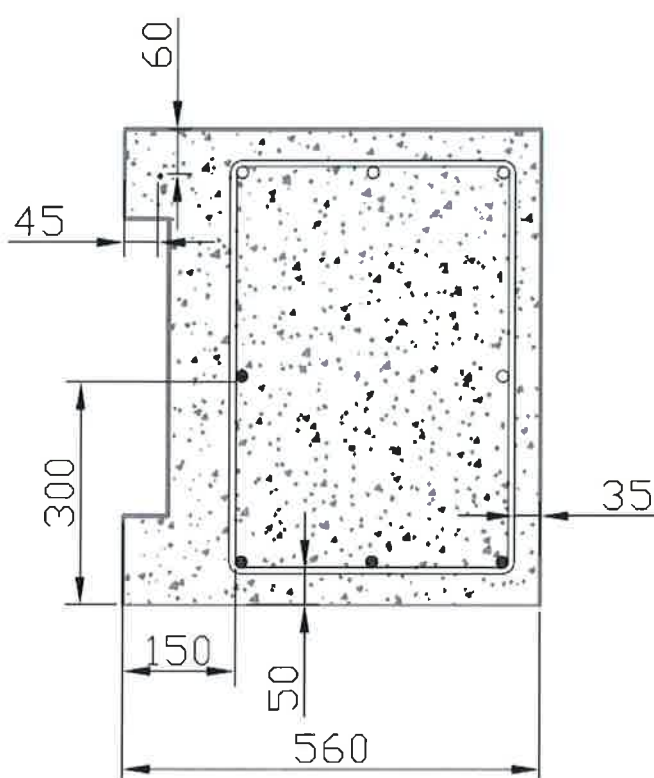
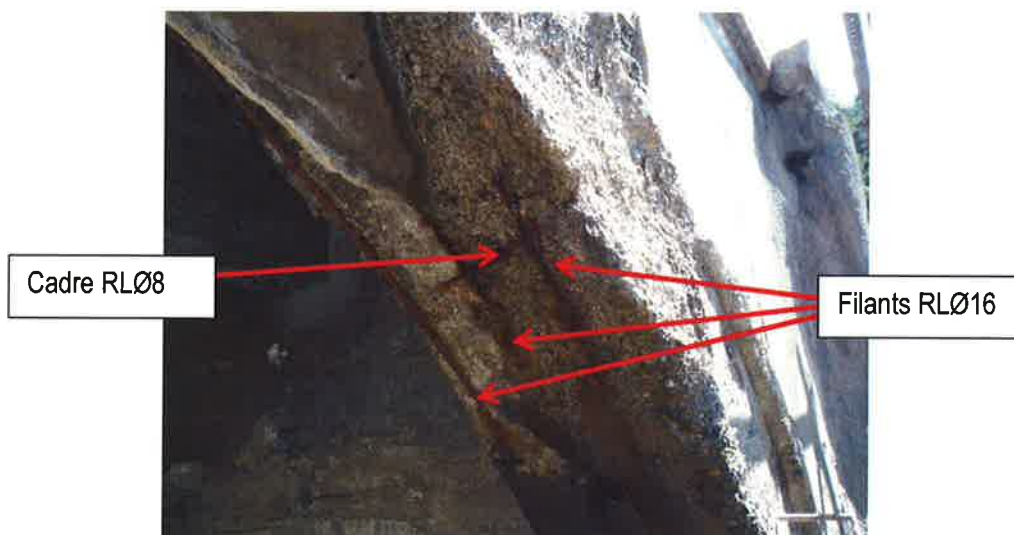
### 3.3.2 Voute sous la poutre P5

Les aciers apparents des poutres et de la voute présentent un état de corrosion avancé, avec perte de section (de 20% maximum pour les aciers filants). Une discontinuité d'armature de cadre a été observée au niveau de la poutre P1.

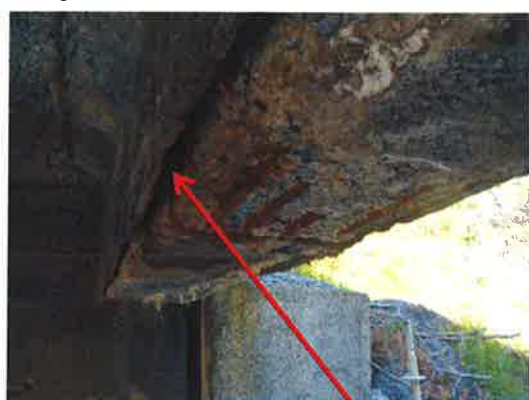
Le nerlat est en mauvais état avec des décollements supérieurs à 10cm localement ainsi qu'un mauvais état généralisé.

Décollement supérieur  
à 10cm

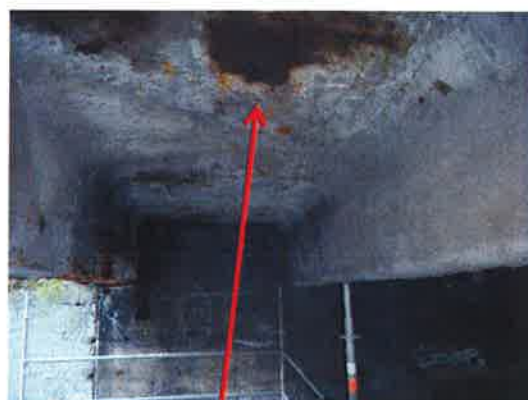
Mauvais état généralisé

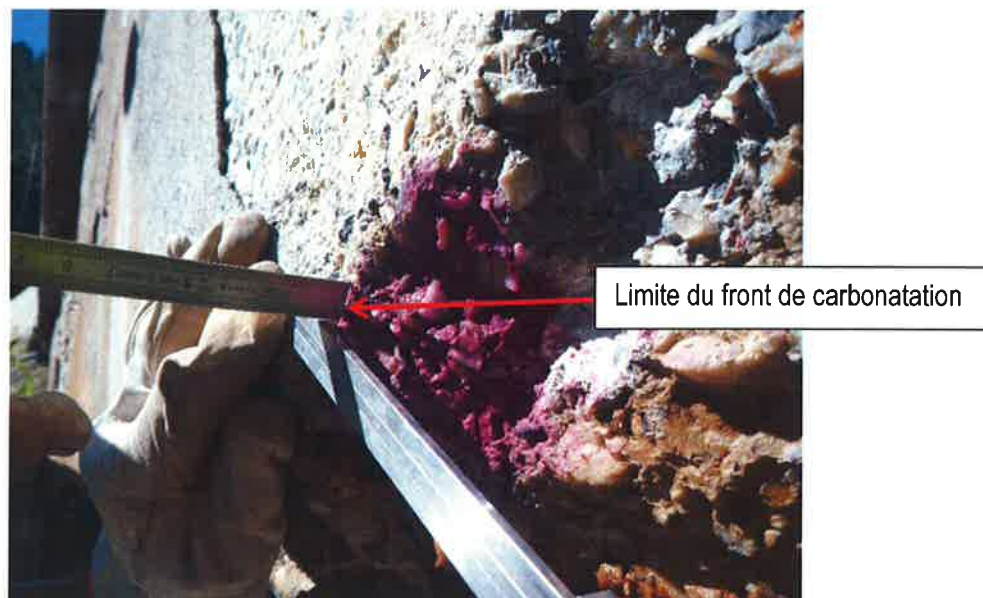
Au niveau des poutres, le front de carbonatation est très proche de la surface du béton, seule les zones avec un enrobage nul ont un front de carbonatation supérieur à l'enrobage des cadres.

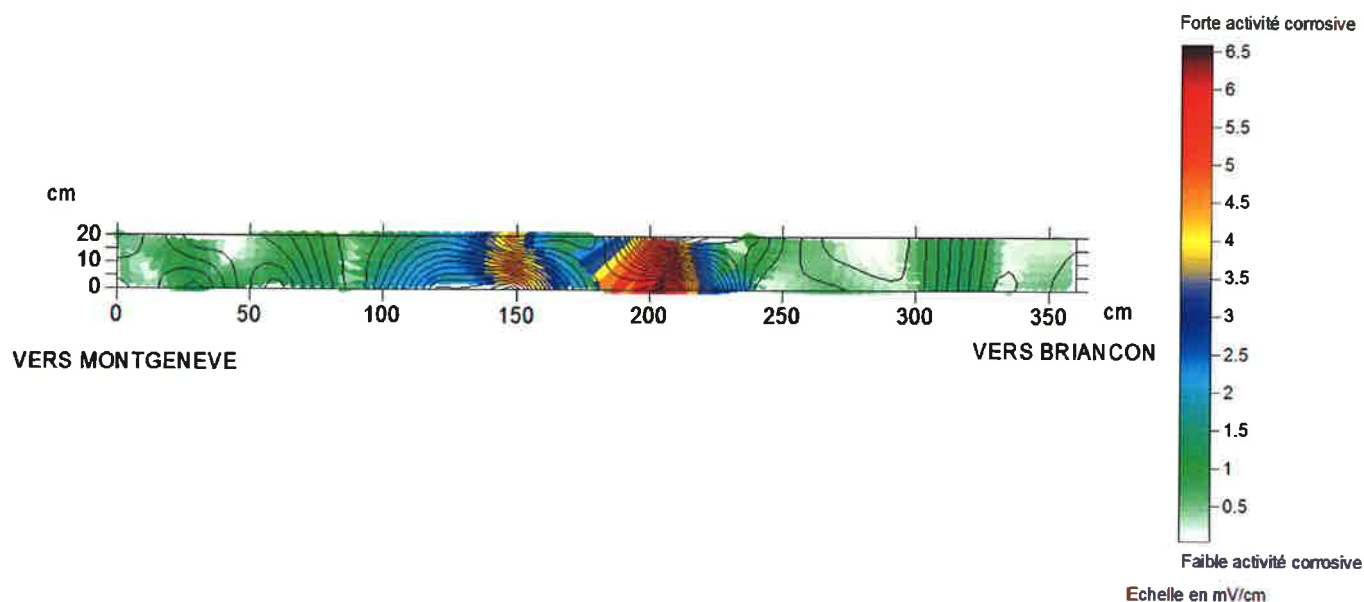
La mesure de l'activité corrosive réalisée sur la zone 4 au niveau de la face latérale de la poutre 5 montre que celle-ci est élevée, traduisant une corrosion active et évolutive.

En effet, le gradient de potentiel relevé est important. Les valeurs de potentiels sont de l'ordre de - 360 à - 500 mV vs Ag/AgCl. Cela correspond à des probabilités de corrosion supérieures à 90 % selon la norme ASTM C876.

Les mesures de « courant de corrosion » opérées avec le galvapulse traduisent des vitesses de corrosion pouvant être interprétées comme modérées.
