IDENTIFICATION DE L'OUVRAGE	
Désignation : Réservoir des CAPUCINS

INSPECTION	
Type d'inspection : Inspection Approfondie (IA)+Diagnostic (D)	Date de réalisation : 16 & 17.11.2022

RAPPORT D'INSPECTION		
Référence : ORE3.J0061.0027	Date de rédaction : Le 26.04.2023	Version : Etude / Provisoire / Validée
Synthèse : <p>En l'état, la stabilité de la structure n'est pas remise en cause mais des travaux de réparation, réhabilitation et de régénération des bétons armés doivent être réalisés ainsi que des investigations complémentaires.</p> <p>Le montant des travaux (hors pathologie détectées suite aux investigations complémentaires) est estimé à 300 000€ pour la structure contre un montant d'environ 500 000€ pour la reconstruction du même élément (hors dépose du précédent, désamiantage éventuel et études spécifiques).</p> <p>Une pathologie de type Réaction Gonflement Interne (RGI) est suspectée. Il conviendra de la caractériser (RAG ou RSI) puis de vérifier si son développement est fini ou non.</p>

<p align="center">BDD Brest-Lorient - Inspections approfondies des bâtiments, des ouvrages de génie civil</p> <p align="center">Réservoirs des CAPUCINS – Plateau des CAPUCINS</p>					
A la de

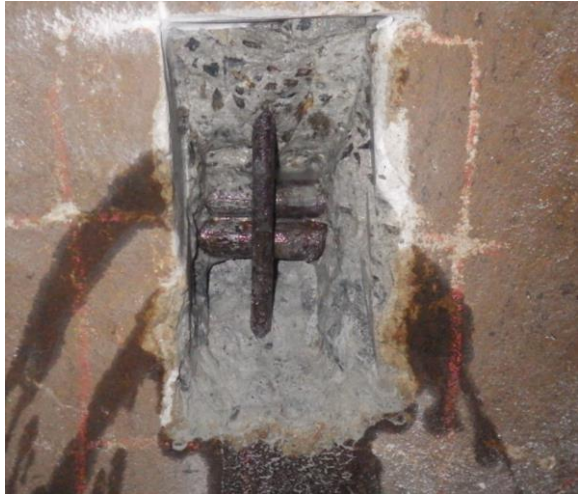
<p><u>Photographie n°6242 :</u></p>

- Sondage destructif par burinage S₁ – Sur voile :

<p><u>Nature et état des armatures :</u></p> <ul style="list-style-type: none"> • Armature horizontale basse : <ul style="list-style-type: none"> ○ Rond lisse (RL) Ø : 22 mm ○ Enrobage : 60 mm ○ Diamètre des armatures différent de celui des plans de ferrailage fournis [Ø 25]. • Armature horizontale haute : <ul style="list-style-type: none"> ○ Rond lisse (RL) Ø : 22 mm ○ Enrobage : 60 mm ○ Diamètre des armatures différent de celui des plans de ferrailage fournis [Ø 25]. • Armature verticale : <ul style="list-style-type: none"> ○ Rond lisse (RL) Ø : 12 mm ○ Enrobage : 48 mm <p>Les enrobages sont présentés avec une épaisseur d'enduit d'environ 1 cm.</p> <p>Aucune présence de corrosion sur les armatures découvertes.</p>
<p><u>Photographie n°6248 :</u></p>

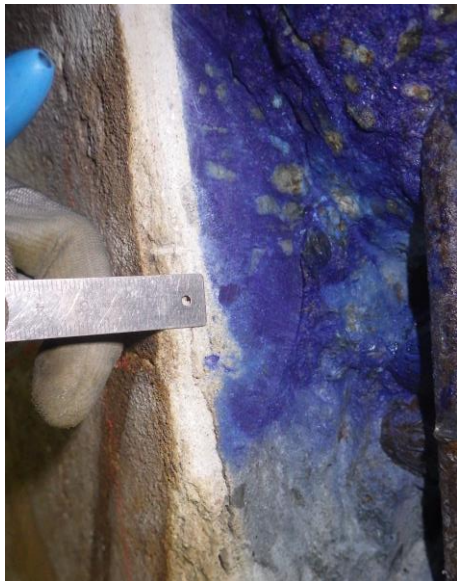
<p><u>Mesure du front de carbonatation de la pâte de ciment des bétons :</u></p> <ul style="list-style-type: none"> • Profondeur de carbonatation ≈ 1 cm.

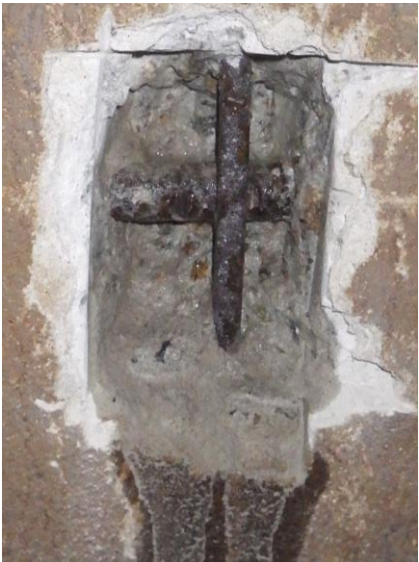
<p><u>Photographie n°6243 :</u></p>

• Sondage destructif par burinage S₂ – Sur voile :

<p><u>Nature et état des armatures :</u></p> <ul style="list-style-type: none"> • Armature horizontale : <ul style="list-style-type: none"> ○ Rond lisse (RL) Ø : 25 mm ○ Enrobage : 44 mm • Armature verticale : <ul style="list-style-type: none"> ○ Rond lisse (RL) Ø : 12 mm ○ Enrobage : 31 mm <p>Les enrobages sont présentés avec une épaisseur d'enduit d'environ 1 cm.</p> <p>Aucune présence de corrosion sur les armatures découvertes.</p>
<p><u>Photographie n°6256 :</u></p>

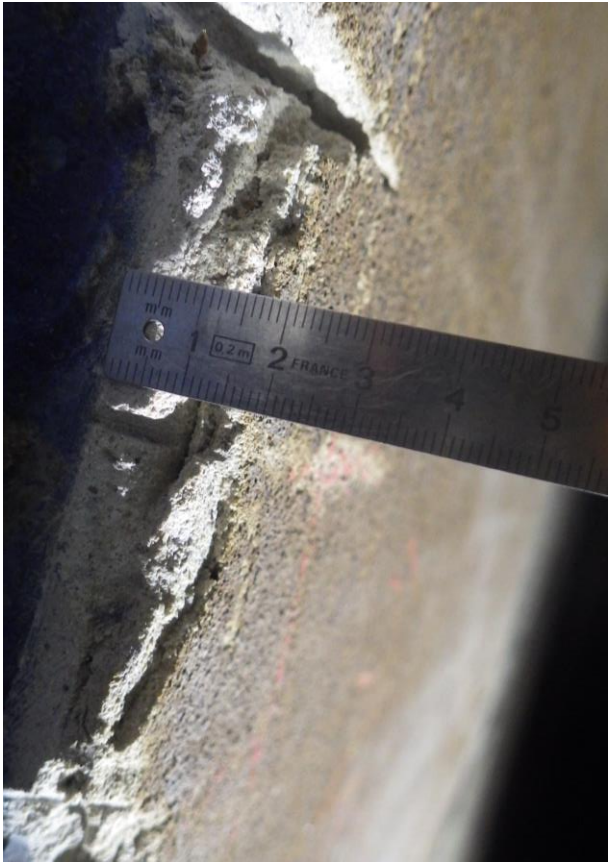
<p><u>Mesure du front de carbonatation de la pâte de ciment des bétons :</u></p> <ul style="list-style-type: none"> • Profondeur de carbonatation ≈ 1,3 cm.

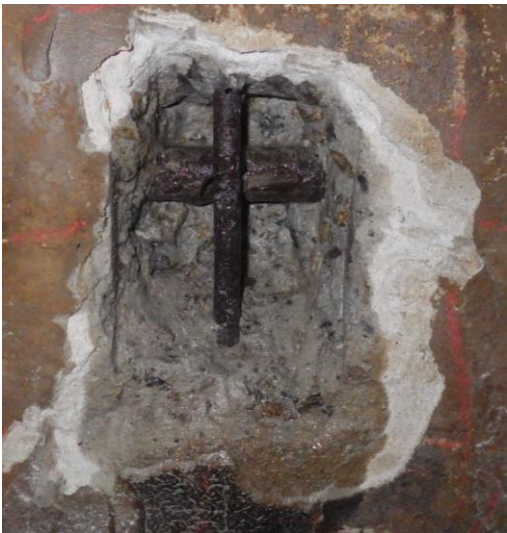
<p><u>Photographie n°6247 :</u></p>

• Sondage destructif par burinage S₃ – Sur voile :

<p><u>Nature et état des armatures :</u></p> <ul style="list-style-type: none"> • Armature horizontale : <ul style="list-style-type: none"> ○ Rond lisse (RL) Ø : 25 mm ○ Enrobage : 46 mm • Armature verticale : <ul style="list-style-type: none"> ○ Rond lisse (RL) Ø : 12 mm ○ Enrobage : 33 mm <p>Aucune présence de corrosion sur les armatures découvertes.</p>
<p><u>Photographie n°995 :</u></p>

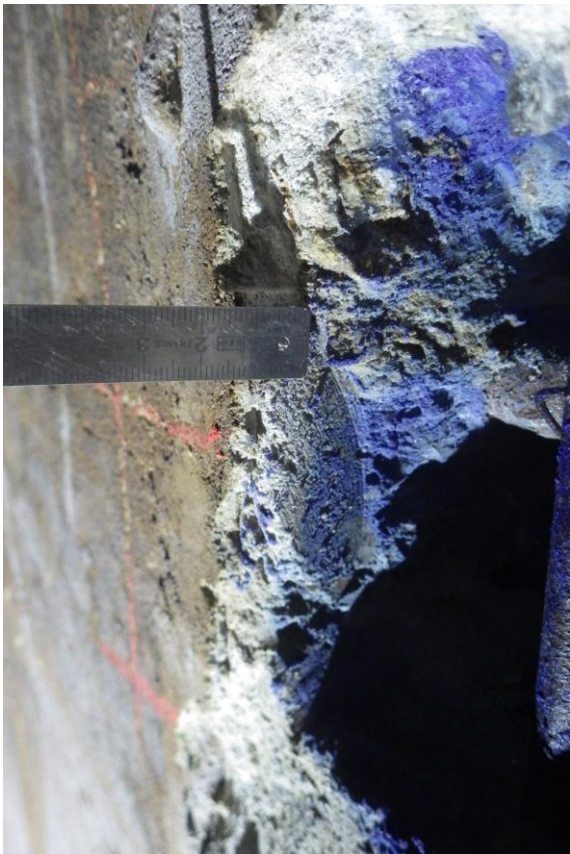
<p><u>Mesure du front de carbonatation de la pâte de ciment des bétons :</u></p> <ul style="list-style-type: none"> • Profondeur de carbonatation ≈ 2 cm.

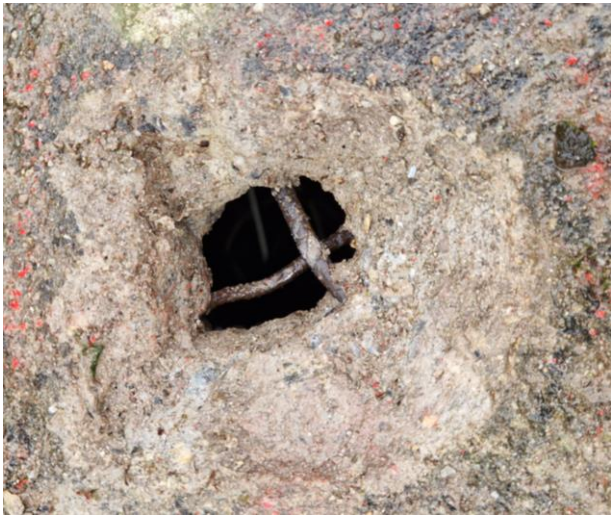
<u>Photographie n°2158 :</u>	<u>Nature et état des armatures :</u>

• Sondage destructif par burinage S₄ – Sur coupole :

<ul style="list-style-type: none"> • Armature perpendiculaire à la pente : <ul style="list-style-type: none"> ○ Rond lisse (RL) Ø : 4.5 mm ○ Enrobage : 44 mm (depuis la surface) ○ Diamètre des armatures différent de celui des plans de ferrailage fournis [Ø 6]. • Armature dans le sens de la pente : <ul style="list-style-type: none"> ○ Rond lisse (RL) Ø : 6 mm ○ Enrobage : 31 mm (depuis la surface) <p>Aucune présence de corrosion sur les armatures découvertes.</p>

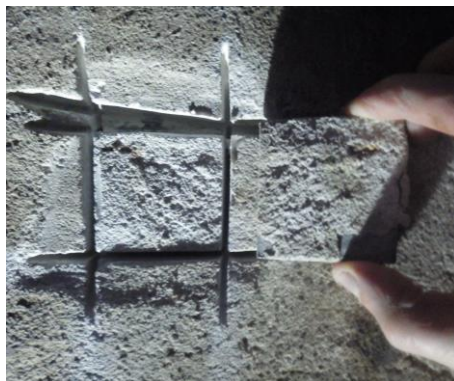
Photographie n°6260 :

Mode de rupture : 90 % cohésif mortier – 10 % adhésif pastille/colle

Force à la rupture : 0 kN – 0 MPa

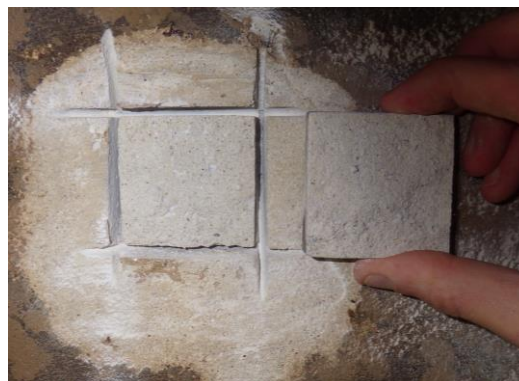
Photographie n°6264 :

Mode de rupture : 100 % cohésif mortier

Force à la rupture : 0 kN – 0 MPa

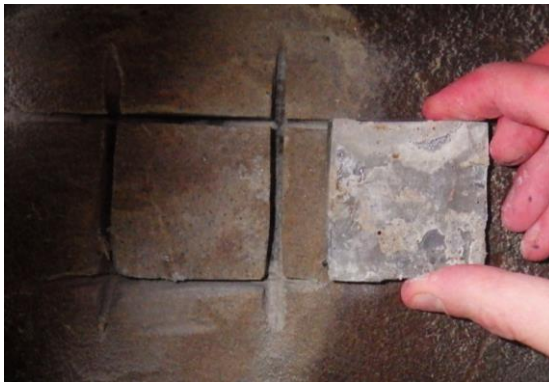
<p><u>Photographie n°6283 :</u></p>

<p><u>Commentaire :</u></p> <p>Mode de rupture : 100 % adhésif colle/mortier</p> <p>Force à la rupture : 0 kN – 0 MPa</p>

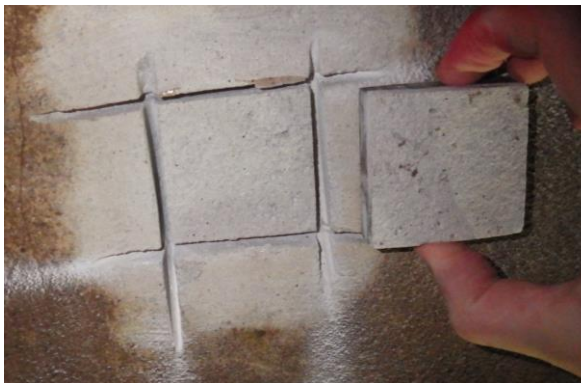
<p><u>Photographie n°6267 :</u></p>

<p><u>Commentaire :</u></p> <p>Mode de rupture : 100 % cohésif mortier</p> <p>Force à la rupture : 0,15 kN – 0,6 MPa</p>

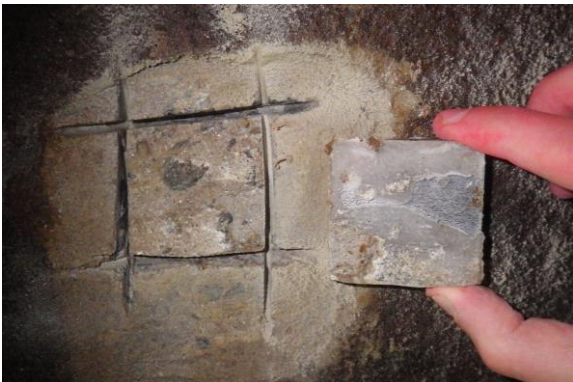
<p align="center"><u>Photographie n°6270 :</u></p>

<p align="center"><u>Commentaire :</u></p> <p>Mode de rupture : 10 % cohésif mortier – 70 % adhésif mortier/colle – 20 % adhésif pastille/colle</p> <p align="center">Force à la rupture : 0 kN – 0 MPa</p>

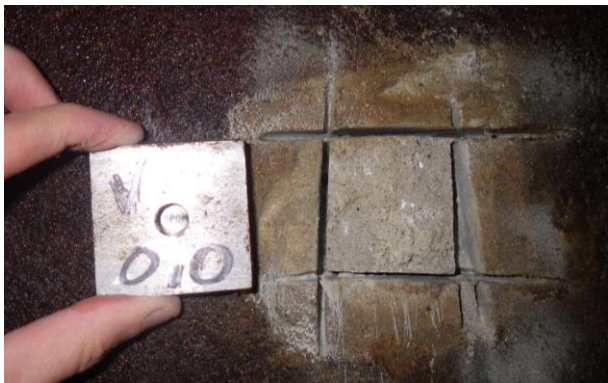
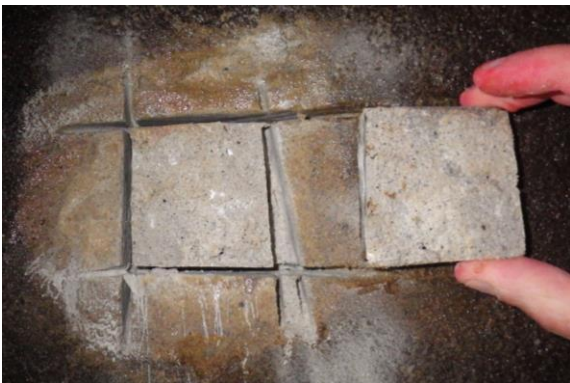
<p align="center"><u>Commentaire :</u></p> <p>Mode de rupture : 100 % cohésif mortier</p> <p align="center">Force à la rupture : 0 kN – 0 MPa</p>

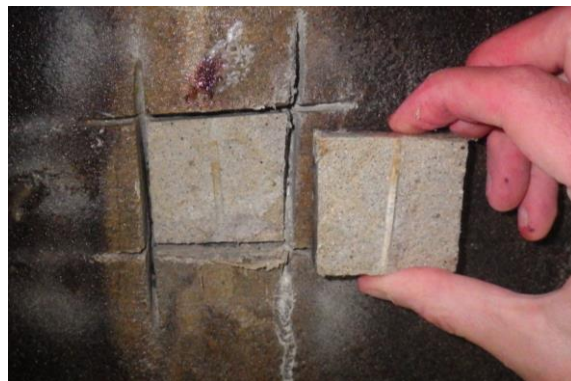
Photographie n°6277 :

Mode de rupture : 100 % cohésif mortier (essai sur pontage)

Force à la rupture : 0 kN – 0 MPa

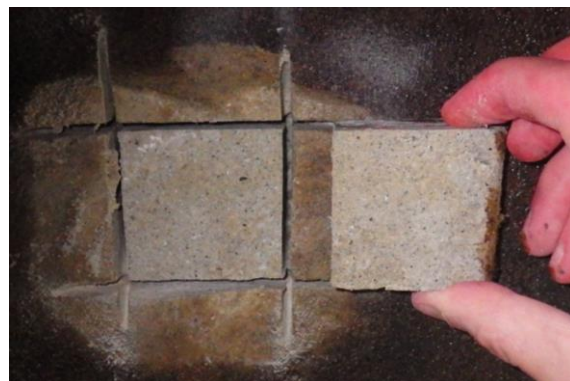
Photographie n°6280 :

Mode de rupture : 100 % cohésif mortier

Force à la rupture : 0 kN – 0 MPa

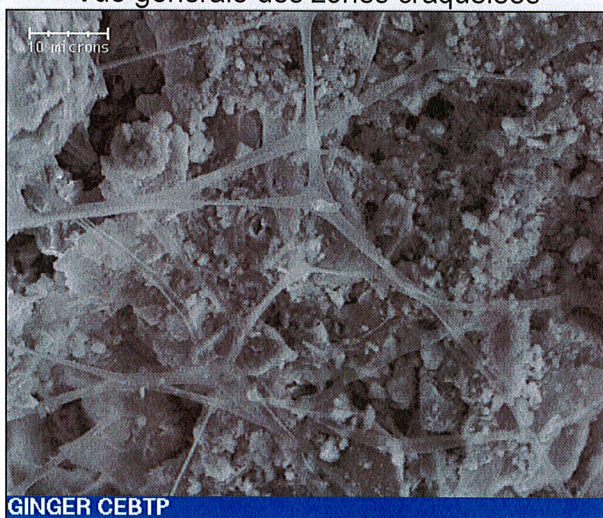
Photo n°4 Réf. : MEB
Micro-organismes

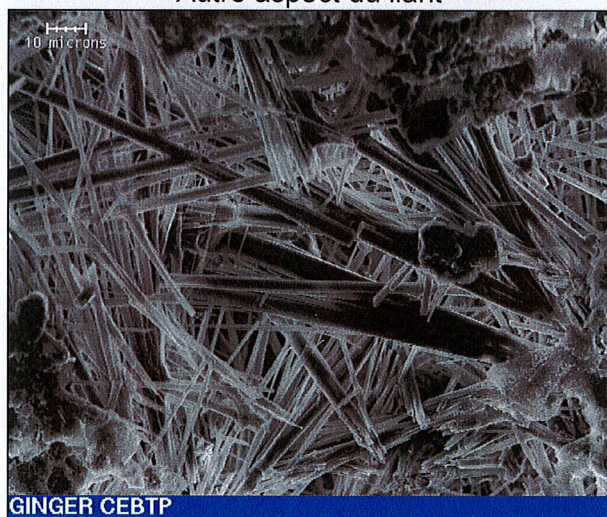
Photo n°10 Réf. : MEB
Ettringite en aiguilles

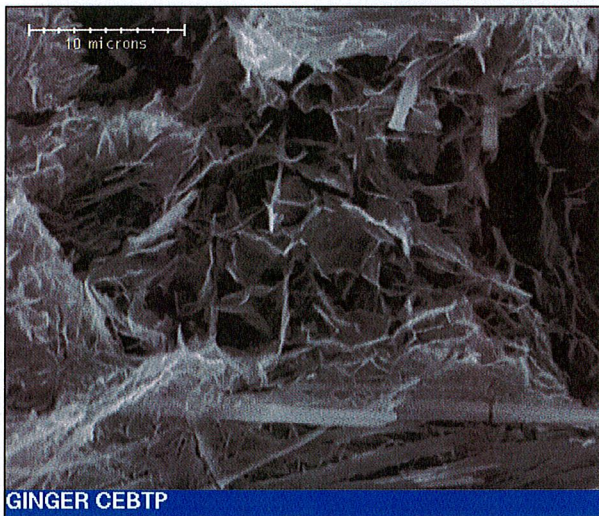
Photo n°12 Réf. : MEB
Aspect du liant alvéolaire
