# DOSSIER DE DIAGNOSTICS TECHNIQUES

**Référence : 35591 Centre Hospitalier Bretagne Atlantique 13.05.22**

<b>Bien :</b>	<b>Bâtiment TETE</b>
<b>Adresse :</b>	<b>Imagerie - PTM RDC haut 20 boulevard du Général Guillaudot 56000 VANNES</b>
<b>Numéro de lot :</b>	
<b>Référence Cadastre :</b>	<b>NC</b>

## Pré-Rapport de mission de repérage des matériaux et produits contenant de l'amiante avant réalisation de travaux

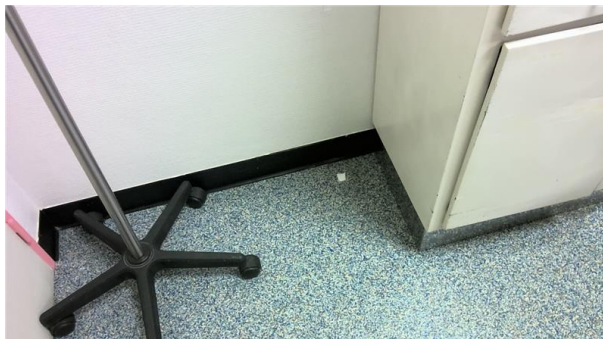
Nom du client	Numéro de dossier	Localisation
Centre Hospitalier Bretagne Atlantique	35591 Centre Hospitalier Bretagne Atlantique 13.05.22	RDC - Salle de préparation Plancher - Sol
Nom de l'opérateur	Date de prélèvement	Matériau
DENIAUD Michel	18/06/2022	revêtement de sol souple, colle et ragréage
<b>Résultat amiante</b>		
absence d'amiante

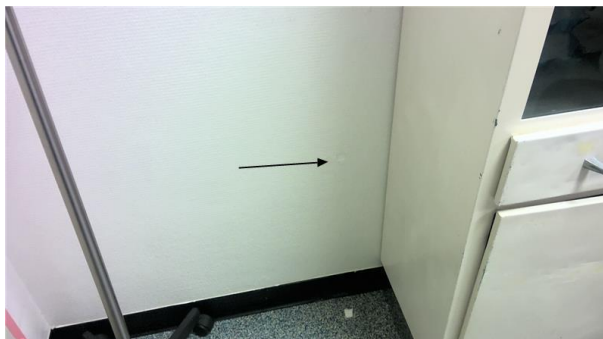
Nom du client	Numéro de dossier	Localisation
Centre Hospitalier Bretagne Atlantique	35591 Centre Hospitalier Bretagne Atlantique 13.05.22	RDC - Salle de préparation Mur porteur - Toutes zones
Nom de l'opérateur	Date de prélèvement	Matériau
DENIAUD Michel	18/06/2022	Platre+Peinture tapisserie
<b>Résultat amiante</b>		
absence d'amiante

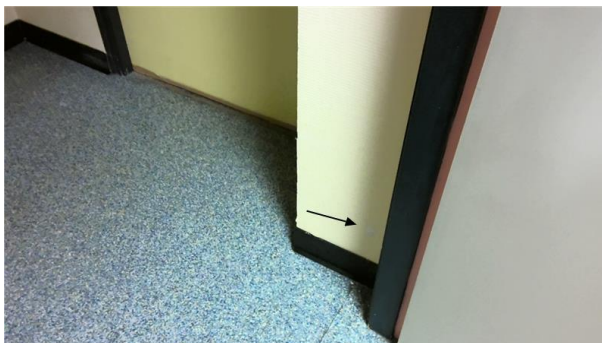
Nom du client	Numéro de dossier	Localisation
Centre Hospitalier Bretagne Atlantique	35591 Centre Hospitalier Bretagne Atlantique 13.05.22	RDC - WC 326 Poteaux - Toutes zones
Nom de l'opérateur	Date de prélèvement	Matériau
DENIAUD Michel	18/06/2022	Enduit gris+Peinture+tapisserie
Résultat amiante		
Présence d'amiante (Fibres d'amiante de type chrysotile)

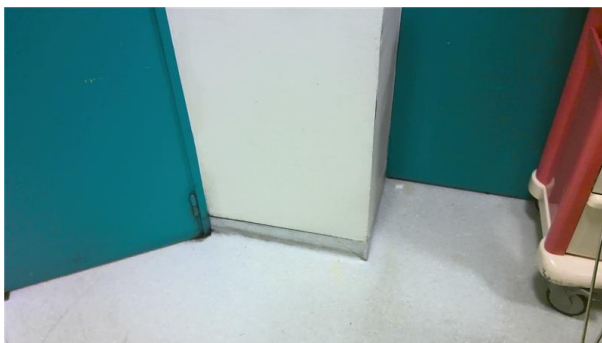
Nom du client	Numéro de dossier	Localisation
Centre Hospitalier Bretagne Atlantique	35591 Centre Hospitalier Bretagne Atlantique 13.05.22	RDC - Salle examens 239 Plancher - Sol
Nom de l'opérateur	Date de prélèvement	Matériau
DENIAUD Michel	18/06/2022	revêtement de sol souple, colle et double ragréage
Résultat amiante		
absence d'amiante

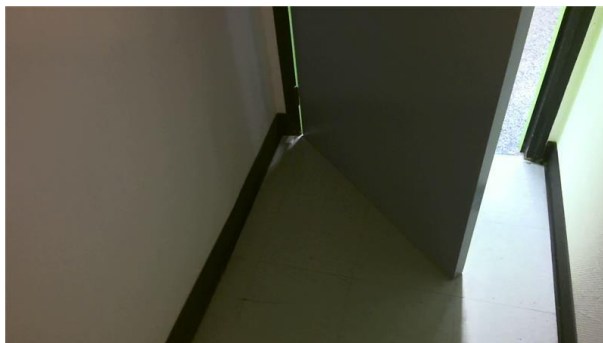
Nom du client	Numéro de dossier	Localisation
Centre Hospitalier Bretagne Atlantique	35591 Centre Hospitalier Bretagne Atlantique 13.05.22	RDC - Cabines 335 Plancher - Sol
Nom de l'opérateur	Date de prélèvement	Matériau
DENIAUD Michel	18/06/2022	Dalles de sol, colle et ragréage
Résultat amiante		
absence d'amiante

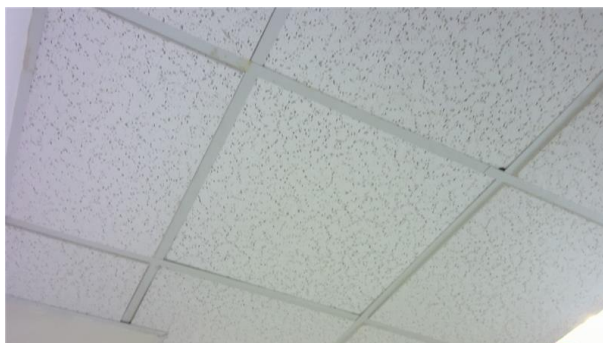
Nom du client	Numéro de dossier	Localisation
Centre Hospitalier Bretagne Atlantique	35591 Centre Hospitalier Bretagne Atlantique 13.05.22	RDC - Entrée 332 Plafond - Plafond
Nom de l'opérateur	Date de prélèvement	Matériau
DENIAUD Michel	18/06/2022	Panneaux de faux-plafond
Résultat amiante		
absence d'amiante

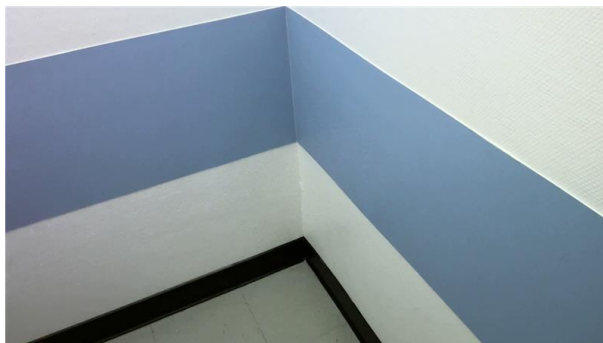
Nom du client	Numéro de dossier	Localisation
Centre Hospitalier Bretagne Atlantique	35591 Centre Hospitalier Bretagne Atlantique 13.05.22	RDC - Cabines 335 Cloisons - Toutes zones
Nom de l'opérateur	Date de prélèvement	Matériau
DENIAUD Michel	18/06/2022	Enduit platre bande calicot+Tapisserie peinture
<b>Résultat amiante</b>		
absence d'amiante

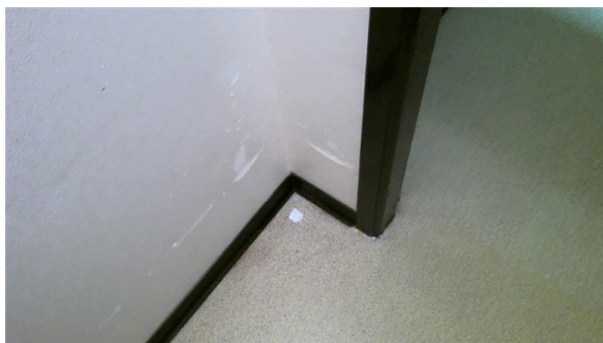
Nom du client	Numéro de dossier	Localisation
Centre Hospitalier Bretagne Atlantique	35591 Centre Hospitalier Bretagne Atlantique 13.05.22	RDC - Cabines+WC 305 Plancher - Sol
Nom de l'opérateur	Date de prélèvement	Matériau
DENIAUD Michel	18/06/2022	revêtement de sol souple, colle et ragréage
<b>Résultat amiante</b>		
absence d'amiante

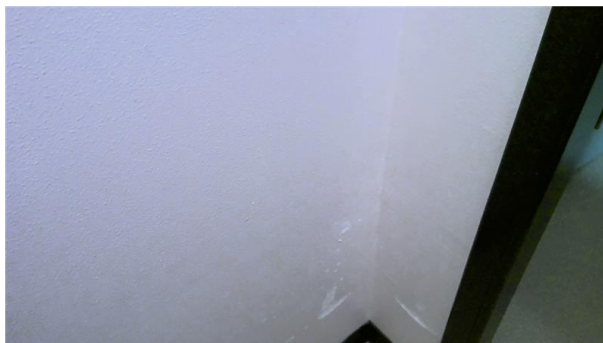
Nom du client	Numéro de dossier	Localisation
Centre Hospitalier Bretagne Atlantique	35591 Centre Hospitalier Bretagne Atlantique 13.05.22	RDC - Cabines+WC 305 Cloison - Toutes zones
Nom de l'opérateur	Date de prélèvement	Matériau
DENIAUD Michel	18/06/2022	Platre peinture
Résultat amiante		
absence d'amiante

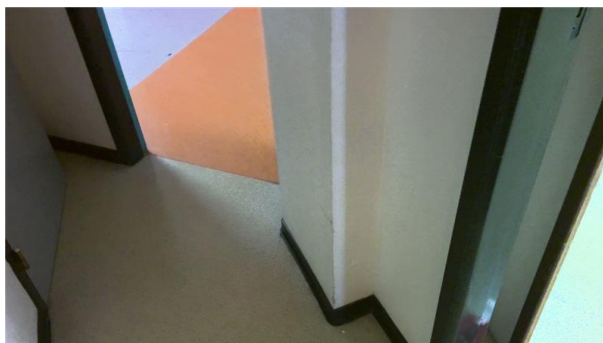
Nom du client	Numéro de dossier	Localisation
Centre Hospitalier Bretagne Atlantique	35591 Centre Hospitalier Bretagne Atlantique 13.05.22	RDC - Cabines+WC 305 Poteaux - Toutes zones
Nom de l'opérateur	Date de prélèvement	Matériau
DENIAUD Michel	18/06/2022	Enduit gris+Peinture+tapisserie
Résultat amiante		
Présence d'amiante (Fibres d'amiante de type chrysotile)

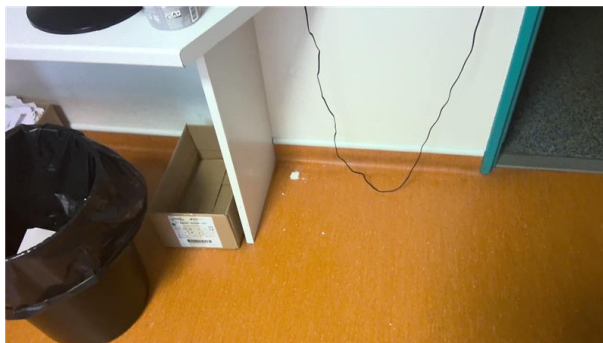
Nom du client	Numéro de dossier	Localisation
Centre Hospitalier Bretagne Atlantique	35591 Centre Hospitalier Bretagne Atlantique 13.05.22	RDC - Couloir 323 Plancher - Sol
Nom de l'opérateur	Date de prélèvement	Matériau
DENIAUD Michel	18/06/2022	revêtement de sol souple, colle et ragréage
Résultat amiante		
absence d'amiante

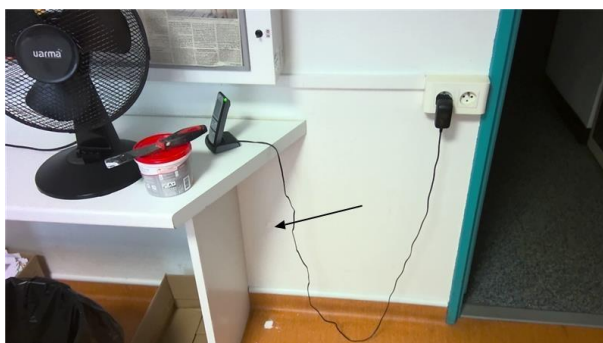
Nom du client	Numéro de dossier	Localisation
Centre Hospitalier Bretagne Atlantique	35591 Centre Hospitalier Bretagne Atlantique 13.05.22	RDC - Couloir 323 Mur porteur - Toutes zones
Nom de l'opérateur	Date de prélèvement	Matériau
DENIAUD Michel	18/06/2022	Platre+Peinture tapisserie
Résultat amiante		
absence d'amiante

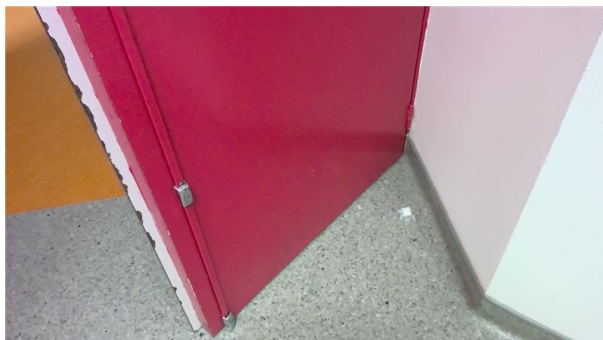
Nom du client	Numéro de dossier	Localisation
Centre Hospitalier Bretagne Atlantique	35591 Centre Hospitalier Bretagne Atlantique 13.05.22	RDC - Salle examens 308 Plancher - Sol
Nom de l'opérateur	Date de prélèvement	Matériau
DENIAUD Michel	18/06/2022	revêtement de sol souple, colle et double ragréage
Résultat amiante		
absence d'amiante

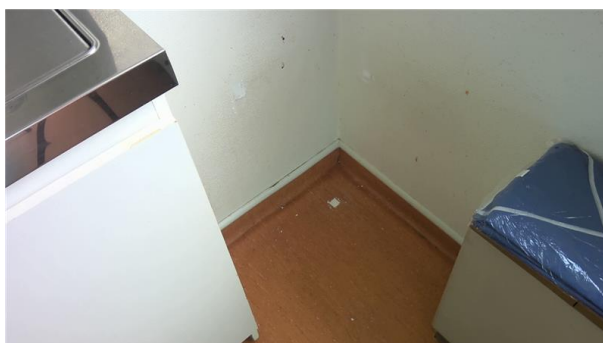
Nom du client	Numéro de dossier	Localisation
Centre Hospitalier Bretagne Atlantique	35591 Centre Hospitalier Bretagne Atlantique 13.05.22	RDC - Salle pause 325 Plancher - Sol
Nom de l'opérateur	Date de prélèvement	Matériau
DENIAUD Michel	18/06/2022	revêtement de sol souple, colle et ragréage
Résultat amiante		
absence d'amiante

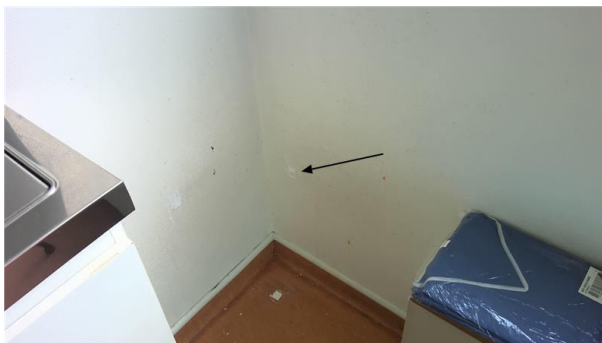
Nom du client	Numéro de dossier	Localisation
Centre Hospitalier Bretagne Atlantique	35591 Centre Hospitalier Bretagne Atlantique 13.05.22	RDC - Salle pause 325 Mur périphérique - Toutes zones
Nom de l'opérateur	Date de prélèvement	Matériau
DENIAUD Michel	18/06/2022	Platre+Peinture tapisserie
<b>Résultat amiante</b>		
absence d'amiante

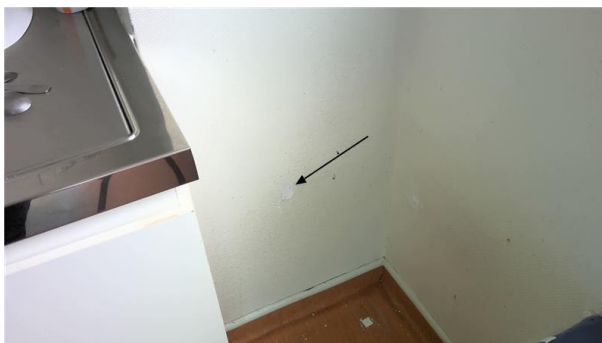
Nom du client	Numéro de dossier	Localisation
Centre Hospitalier Bretagne Atlantique	35591 Centre Hospitalier Bretagne Atlantique 13.05.22	RDC - Salle pause 325 Poteaux - Toutes zones
Nom de l'opérateur	Date de prélèvement	Matériau
DENIAUD Michel	18/06/2022	Enduit gris+Peinture+tapisserie
<b>Résultat amiante</b>		
Présence d'amiante (Fibres d'amiante de type chrysotile)

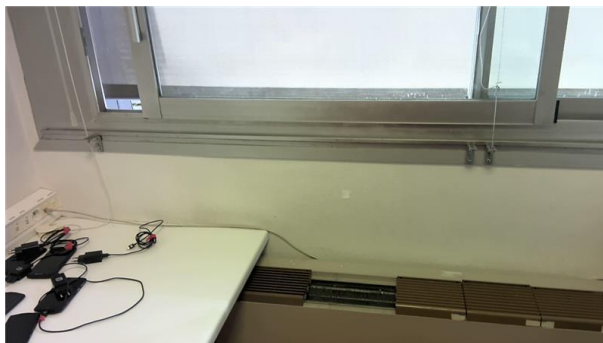
Nom du client	Numéro de dossier	Localisation
Centre Hospitalier Bretagne Atlantique	35591 Centre Hospitalier Bretagne Atlantique 13.05.22	RDC - Bureau 321 Mur périphérique - Toutes zones
Nom de l'opérateur	Date de prélèvement	Matériau
DENIAUD Michel	18/06/2022	Platre+Peinture tapisserie
<b>Résultat amiante</b>		
absence d'amiante

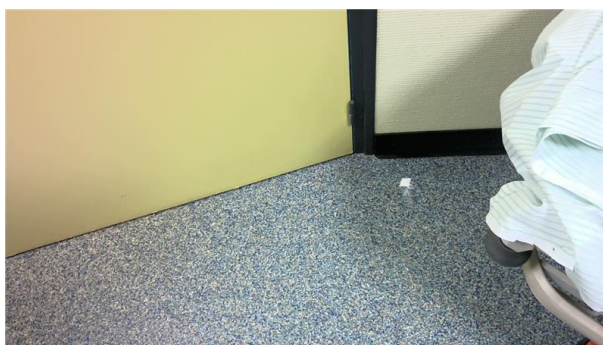
Nom du client	Numéro de dossier	Localisation
Centre Hospitalier Bretagne Atlantique	35591 Centre Hospitalier Bretagne Atlantique 13.05.22	RDC - Salle 327 Plancher - Sol
Nom de l'opérateur	Date de prélèvement	Matériau
DENIAUD Michel	18/06/2022	revêtement de sol souple, colle et ragréage
<b>Résultat amiante</b>		
absence d'amiante

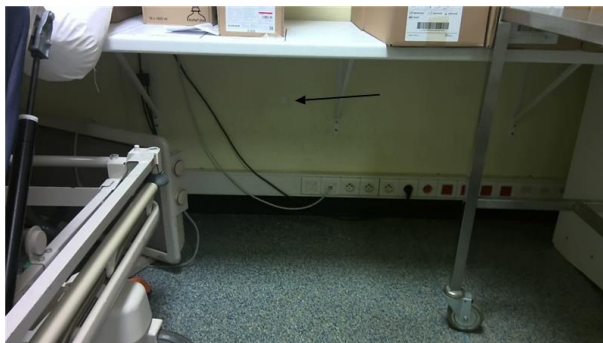
Nom du client	Numéro de dossier	Localisation
Centre Hospitalier Bretagne Atlantique	35591 Centre Hospitalier Bretagne Atlantique 13.05.22	RDC - Salle 327 Mur porteur - Toutes zones
Nom de l'opérateur	Date de prélèvement	Matériau
DENIAUD Michel	18/06/2022	Platre+Peinture tapisserie
<b>Résultat amiante</b>		
absence d'amiante

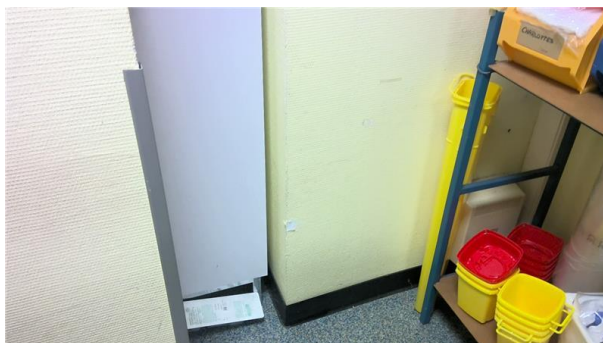
Nom du client	Numéro de dossier	Localisation
Centre Hospitalier Bretagne Atlantique	35591 Centre Hospitalier Bretagne Atlantique 13.05.22	RDC - Salle 327 Cloisons - Toutes zones
Nom de l'opérateur	Date de prélèvement	Matériau
DENIAUD Michel	18/06/2022	Enduit platre bande calicot+Tapisserie peinture
<b>Résultat amiante</b>		
absence d'amiante

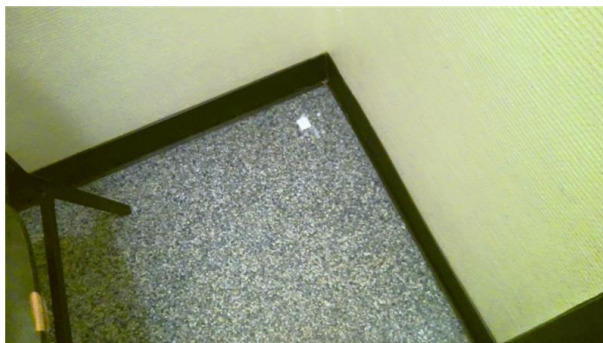
Nom du client	Numéro de dossier	Localisation
Centre Hospitalier Bretagne Atlantique	35591 Centre Hospitalier Bretagne Atlantique 13.05.22	RDC - Dgt avec cabines Plancher - Sol
Nom de l'opérateur	Date de prélèvement	Matériau
DENIAUD Michel	18/06/2022	revêtement de sol souple, colle et ragréage
<b>Résultat amiante</b>		
absence d'amiante

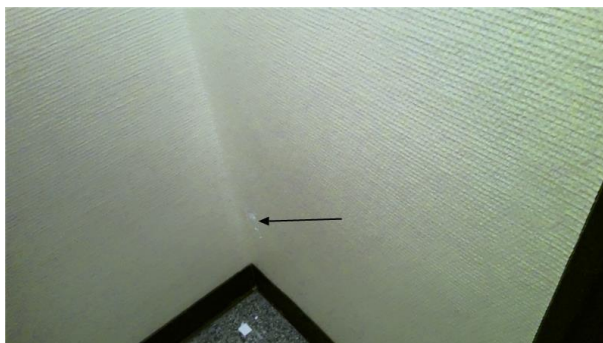
Nom du client	Numéro de dossier	Localisation
Centre Hospitalier Bretagne Atlantique	35591 Centre Hospitalier Bretagne Atlantique 13.05.22	RDC - Dgt avec cabines Cloison - Toutes zones
Nom de l'opérateur	Date de prélèvement	Matériau
DENIAUD Michel	18/06/2022	Platre peinture
<b>Résultat amiante</b>		
absence d'amiante

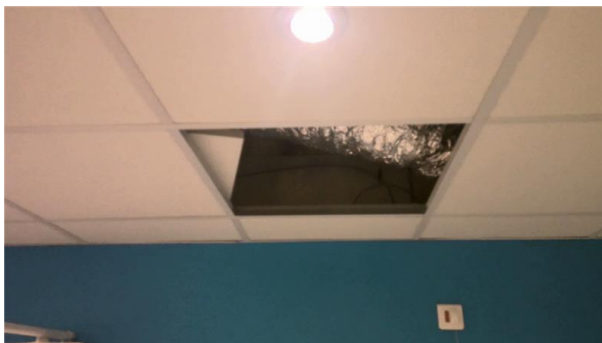
Nom du client	Numéro de dossier	Localisation
Centre Hospitalier Bretagne Atlantique	35591 Centre Hospitalier Bretagne Atlantique 13.05.22	RDC - Salle 330 Cloisons - Toutes zones
Nom de l'opérateur	Date de prélèvement	Matériau
DENIAUD Michel	18/06/2022	Enduit plâtre bande calicot
<b>Résultat amiante</b>		
absence d'amiante

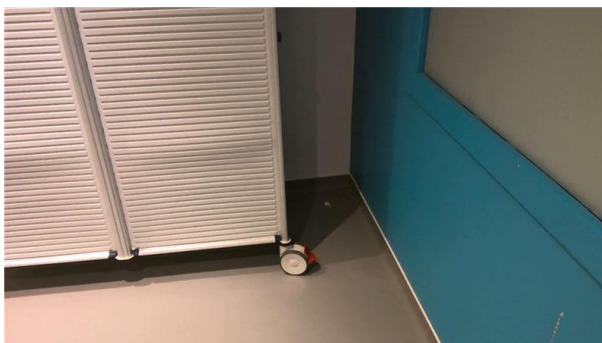
Nom du client	Numéro de dossier	Localisation
Centre Hospitalier Bretagne Atlantique	35591 Centre Hospitalier Bretagne Atlantique 13.05.22	RDC - Salle 330 Plancher - Sol
Nom de l'opérateur	Date de prélèvement	Matériau
DENIAUD Michel	18/06/2022	revêtement de sol souple, colle et ragréage
<b>Résultat amiante</b>		
absence d'amiante

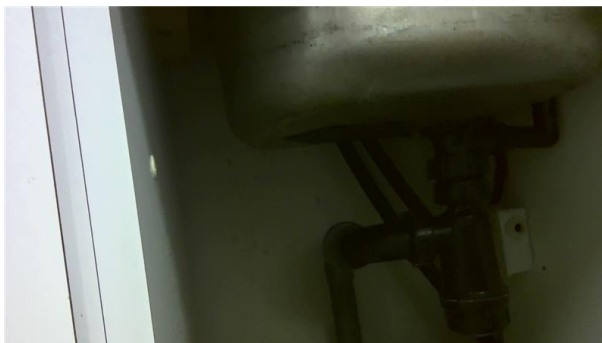
Nom du client	Numéro de dossier	Localisation
Centre Hospitalier Bretagne Atlantique	35591 Centre Hospitalier Bretagne Atlantique 13.05.22	RDC - Salle 301 Evier - Toutes zones
Nom de l'opérateur	Date de prélèvement	Matériau
DENIAUD Michel	18/06/2022	Plaque souple antivibratile
<b>Résultat amiante</b>		
absence d'amiante

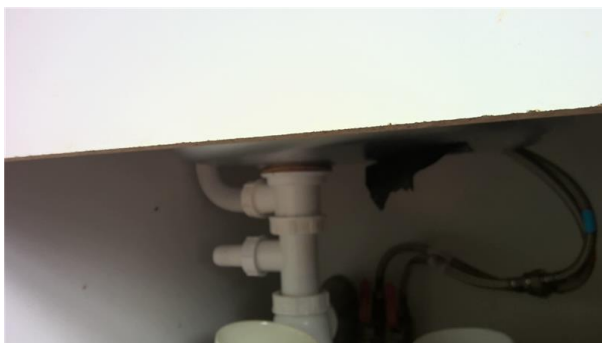
Nom du client	Numéro de dossier	Localisation
Centre Hospitalier Bretagne Atlantique	35591 Centre Hospitalier Bretagne Atlantique 13.05.22	RDC - Salle pause 325 Evier - Toutes zones
Nom de l'opérateur	Date de prélèvement	Matériau
DENIAUD Michel	18/06/2022	Plaque souple antivibratile
<b>Résultat amiante</b>		
absence d'amiante

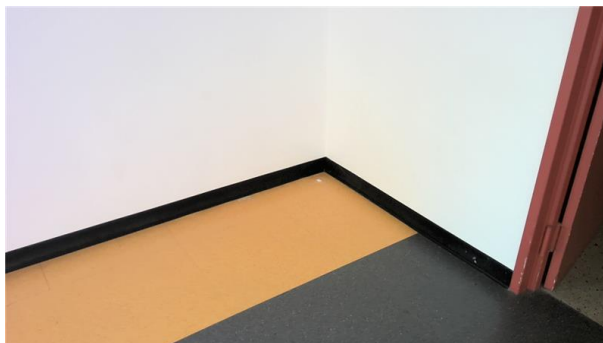
Nom du client	Numéro de dossier	Localisation
Centre Hospitalier Bretagne Atlantique	35591 Centre Hospitalier Bretagne Atlantique 13.05.22	RDC - Circulation Plancher - Sol
Nom de l'opérateur	Date de prélèvement	Matériau
DENIAUD Michel	18/06/2022	revêtement de sol souple en dalles, colle et ragréage
<b>Résultat amiante</b>		
absence d'amiante

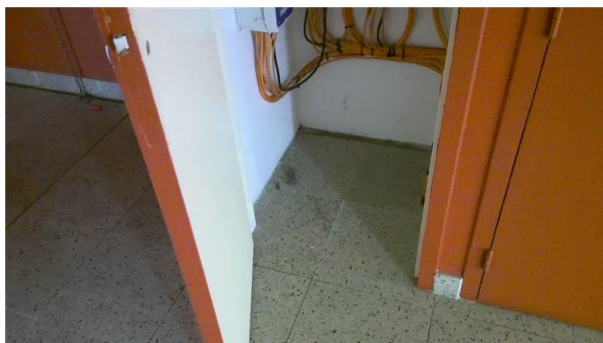
Nom du client	Numéro de dossier	Localisation
Centre Hospitalier Bretagne Atlantique	35591 Centre Hospitalier Bretagne Atlantique 13.05.22	RDC - Circulation Plancher - Sol
Nom de l'opérateur	Date de prélèvement	Matériau
DENIAUD Michel	18/06/2022	Colle de carrelage + ragréage
<b>Résultat amiante</b>		
absence d'amiante

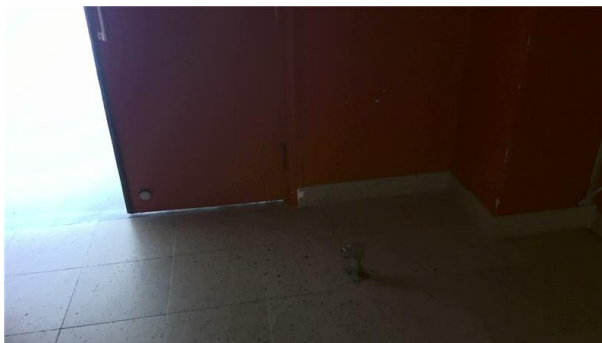
Nom du client	Numéro de dossier	Localisation
Centre Hospitalier Bretagne Atlantique	35591 Centre Hospitalier Bretagne Atlantique 13.05.22	RDC - Circulation Plinthes - Toutes zones
Nom de l'opérateur	Date de prélèvement	Matériau
DENIAUD Michel	18/06/2022	Colle de plinthes
<b>Résultat amiante</b>		
absence d'amiante

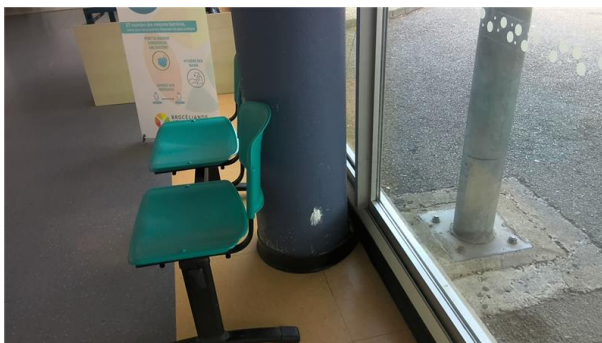
Nom du client	Numéro de dossier	Localisation
Centre Hospitalier Bretagne Atlantique	35591 Centre Hospitalier Bretagne Atlantique 13.05.22	RDC - Circulation Poteaux - Toutes zones
Nom de l'opérateur	Date de prélèvement	Matériau
DENIAUD Michel	18/06/2022	Enduit gris+Peinture+tapiserie
<b>Résultat amiante</b>		
Présence d'amiante (Fibres d'amiante de type chrysotile)

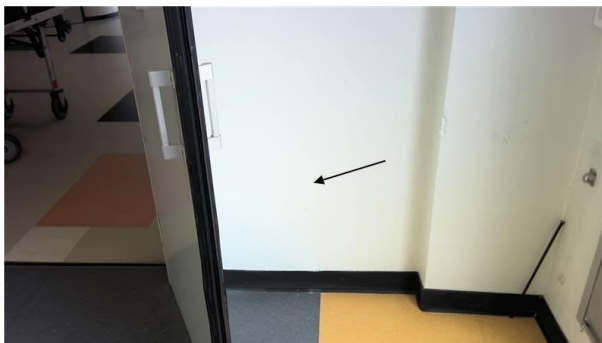
Nom du client	Numéro de dossier	Localisation
Centre Hospitalier Bretagne Atlantique	35591 Centre Hospitalier Bretagne Atlantique 13.05.22	RDC - Circulation Mur porteur - Toutes zones
Nom de l'opérateur	Date de prélèvement	Matériau
DENIAUD Michel	18/06/2022	Platre+Peinture tapisserie
<b>Résultat amiante</b>		
absence d'amiante

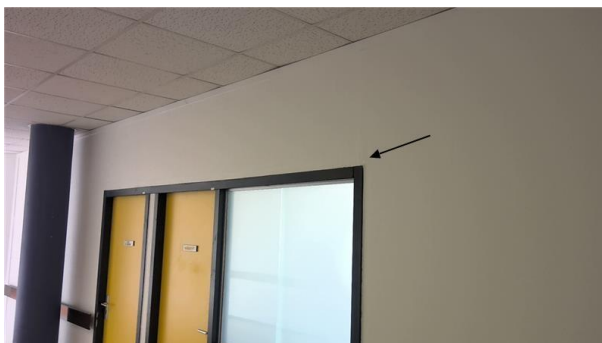
Nom du client	Numéro de dossier	Localisation
Centre Hospitalier Bretagne Atlantique	35591 Centre Hospitalier Bretagne Atlantique 13.05.22	RDC - Circulation Cloisons - Toutes zones
Nom de l'opérateur	Date de prélèvement	Matériau
DENIAUD Michel	18/06/2022	Enduit platre bande calicot+Tapisserie peinture
<b>Résultat amiante</b>		
absence d'amiante

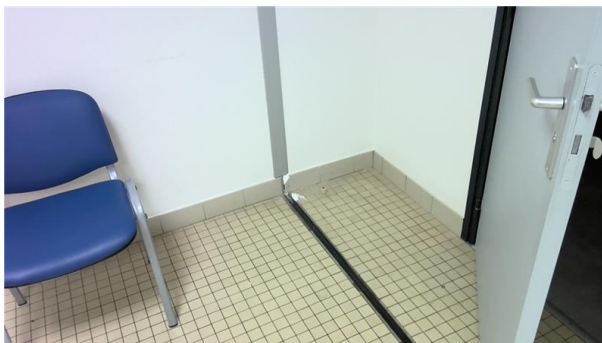
Nom du client	Numéro de dossier	Localisation
Centre Hospitalier Bretagne Atlantique	35591 Centre Hospitalier Bretagne Atlantique 13.05.22	RDC - Salle d'attente Plancher - Sol
Nom de l'opérateur	Date de prélèvement	Matériau
DENIAUD Michel	18/06/2022	Colle de carrelage + ragréage
<b>Résultat amiante</b>		
absence d'amiante

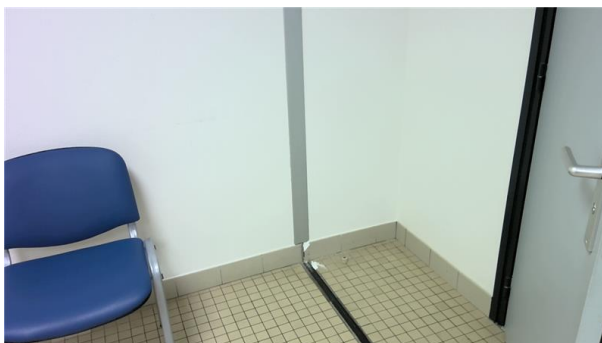
Nom du client	Numéro de dossier	Localisation
Centre Hospitalier Bretagne Atlantique	35591 Centre Hospitalier Bretagne Atlantique 13.05.22	RDC - Salle d'attente Plinthes - Toutes zones
Nom de l'opérateur	Date de prélèvement	Matériau
DENIAUD Michel	18/06/2022	Colle de plinthes
<b>Résultat amiante</b>		
absence d'amiante

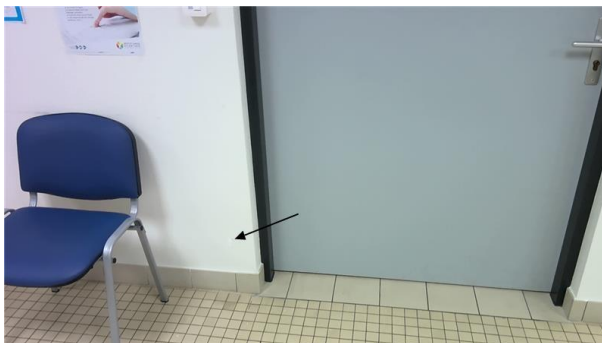
Nom du client	Numéro de dossier	Localisation
Centre Hospitalier Bretagne Atlantique	35591 Centre Hospitalier Bretagne Atlantique 13.05.22	RDC - Salle d'attente Mur porteur - Toutes zones
Nom de l'opérateur	Date de prélèvement	Matériau
DENIAUD Michel	18/06/2022	Platre+Peinture tapisserie
<b>Résultat amiante</b>		
absence d'amiante

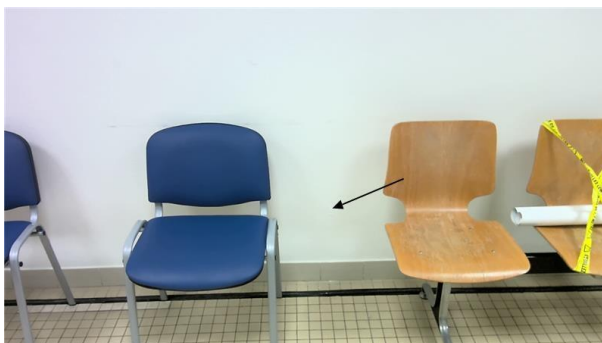
Nom du client	Numéro de dossier	Localisation
Centre Hospitalier Bretagne Atlantique	35591 Centre Hospitalier Bretagne Atlantique 13.05.22	RDC - Salle d'attente Cloison - Toutes zones
Nom de l'opérateur	Date de prélèvement	Matériau
DENIAUD Michel	18/06/2022	Platre peinture tapisserie
<b>Résultat amiante</b>		
absence d'amiante

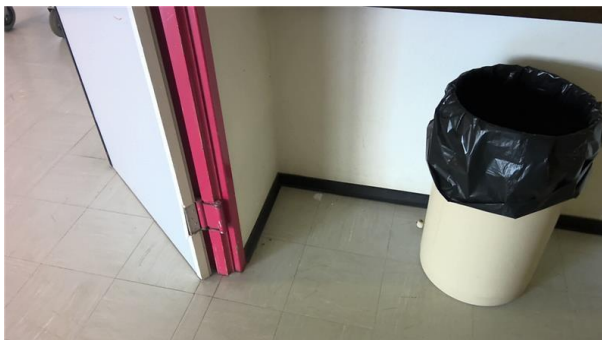
Nom du client	Numéro de dossier	Localisation
Centre Hospitalier Bretagne Atlantique	35591 Centre Hospitalier Bretagne Atlantique 13.05.22	RDC - Circulation Plancher - Sol
Nom de l'opérateur	Date de prélèvement	Matériau
DENIAUD Michel	18/06/2022	Dalles de sol, colle et ragréage
Résultat amiante		
absence d'amiante

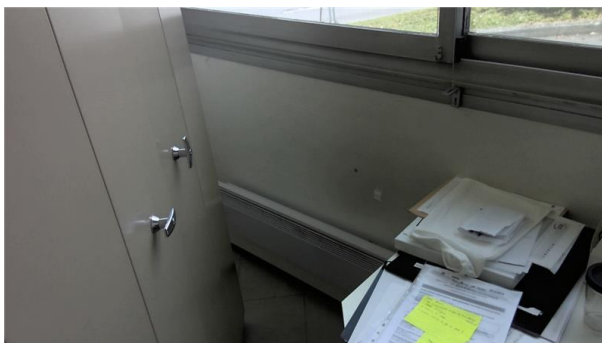
Nom du client	Numéro de dossier	Localisation
Centre Hospitalier Bretagne Atlantique	35591 Centre Hospitalier Bretagne Atlantique 13.05.22	RDC - Bureau 292 Mur périphérique - Toutes zones
Nom de l'opérateur	Date de prélèvement	Matériau
DENIAUD Michel	18/06/2022	Platre+Peinture tapisserie
Résultat amiante		
absence d'amiante

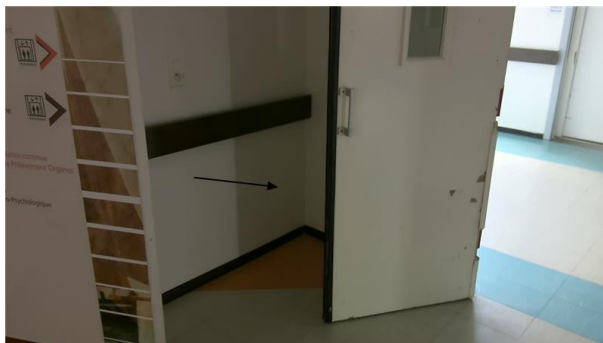
Nom du client	Numéro de dossier	Localisation
Centre Hospitalier Bretagne Atlantique	35591 Centre Hospitalier Bretagne Atlantique 13.05.22	RDC - Circulation Mur porteur - Toutes zones
Nom de l'opérateur	Date de prélèvement	Matériau
DENIAUD Michel	18/06/2022	Platre+Peinture tapisserie
<b>Résultat amiante</b>		
absence d'amiante

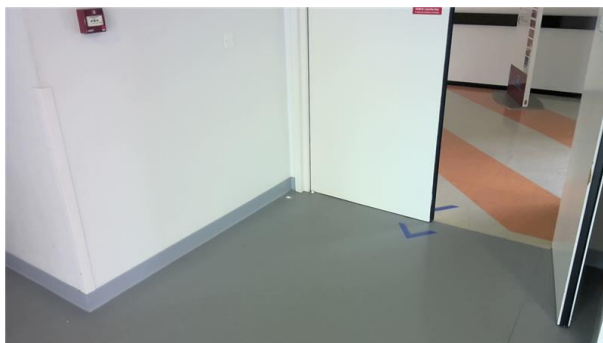
Nom du client	Numéro de dossier	Localisation
Centre Hospitalier Bretagne Atlantique	35591 Centre Hospitalier Bretagne Atlantique 13.05.22	RDC - Dégagement ascenseur Plancher - Sol
Nom de l'opérateur	Date de prélèvement	Matériau
DENIAUD Michel	18/06/2022	revêtement de sol souple, colle et ragréage
<b>Résultat amiante</b>		
absence d'amiante

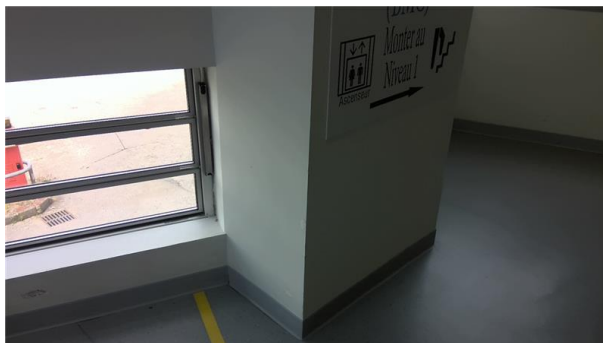
Nom du client	Numéro de dossier	Localisation
Centre Hospitalier Bretagne Atlantique	35591 Centre Hospitalier Bretagne Atlantique 13.05.22	RDC - Dégagement ascenseur Cloisons - Toutes zones
Nom de l'opérateur	Date de prélèvement	Matériau
DENIAUD Michel	18/06/2022	Enduit plâtre bande calicot+Tapisserie peinture
<b>Résultat amiante</b>		
absence d'amiante

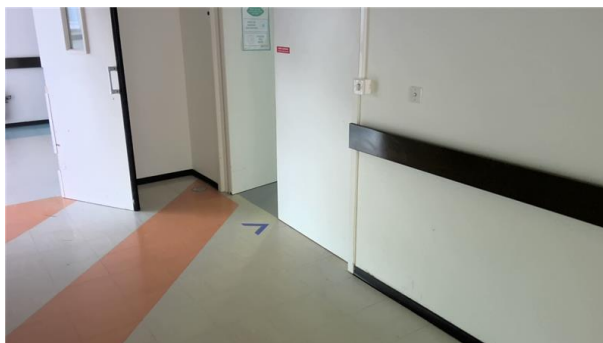
Nom du client	Numéro de dossier	Localisation
Centre Hospitalier Bretagne Atlantique	35591 Centre Hospitalier Bretagne Atlantique 13.05.22	RDC - Circulation Mur porteur - Toutes zones
Nom de l'opérateur	Date de prélèvement	Matériau
DENIAUD Michel	18/06/2022	Enduit+Peinture tapisserie
<b>Résultat amiante</b>		
absence d'amiante

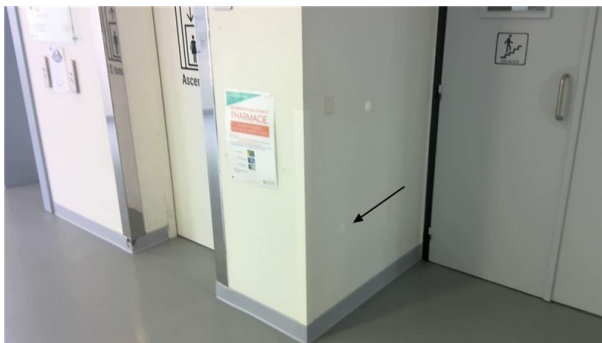
Nom du client	Numéro de dossier	Localisation
Centre Hospitalier Bretagne Atlantique	35591 Centre Hospitalier Bretagne Atlantique 13.05.22	RDC - Dégagement ascenseur Mur porteur - Toutes zones
Nom de l'opérateur	Date de prélèvement	Matériau
DENIAUD Michel	18/06/2022	Enduit+Peinture tapisserie
<b>Résultat amiante</b>		
absence d'amiante

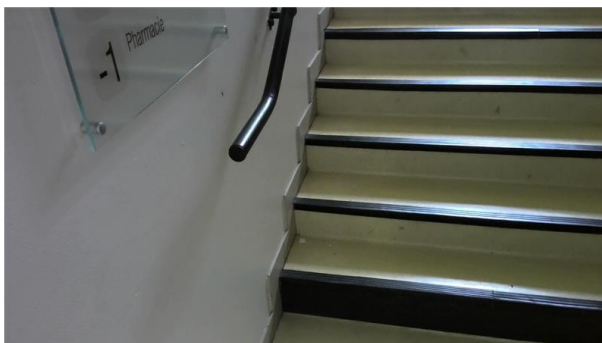
Nom du client	Numéro de dossier	Localisation
Centre Hospitalier Bretagne Atlantique	35591 Centre Hospitalier Bretagne Atlantique 13.05.22	RDC - Dégagement escalier Plancher - Sol
Nom de l'opérateur	Date de prélèvement	Matériau
DENIAUD Michel	18/06/2022	revêtement de sol souple, colle et ragréage
<b>Résultat amiante</b>		
absence d'amiante

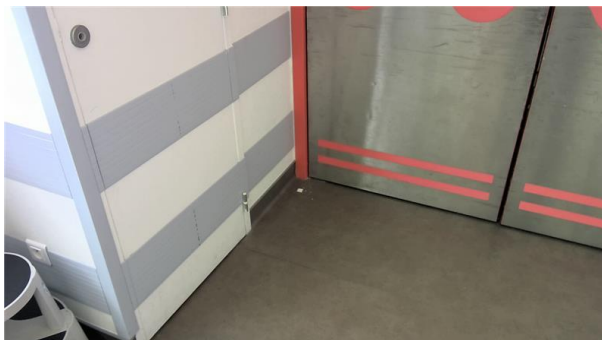
Nom du client	Numéro de dossier	Localisation
Centre Hospitalier Bretagne Atlantique	35591 Centre Hospitalier Bretagne Atlantique 13.05.22	RDC - Couloir 123 Plancher - Sol
Nom de l'opérateur	Date de prélèvement	Matériau
DENIAUD Michel	18/06/2022	revêtement de sol souple, colle et ragréage
<b>Résultat amiante</b>		
absence d'amiante

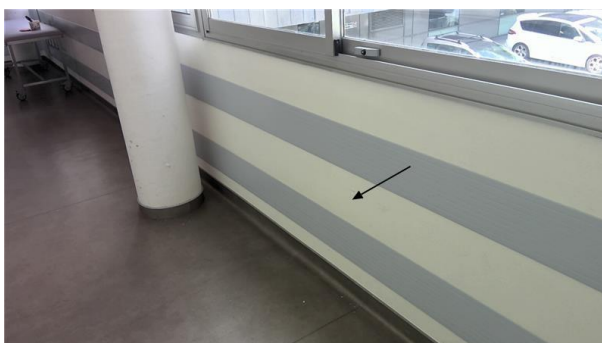
Nom du client	Numéro de dossier	Localisation
Centre Hospitalier Bretagne Atlantique	35591 Centre Hospitalier Bretagne Atlantique 13.05.22	RDC - Couloir 123 Mur périphérique - Toutes zones
Nom de l'opérateur	Date de prélèvement	Matériau
DENIAUD Michel	18/06/2022	Platre+Peinture tapisserie
<b>Résultat amiante</b>		
absence d'amiante

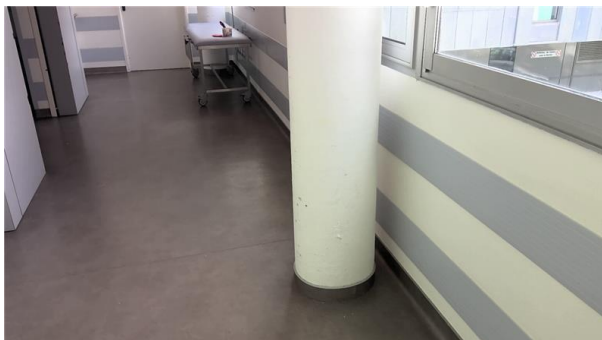
Nom du client	Numéro de dossier	Localisation
Centre Hospitalier Bretagne Atlantique	35591 Centre Hospitalier Bretagne Atlantique 13.05.22	RDC - Couloir 123 Poteaux - Toutes zones
Nom de l'opérateur	Date de prélèvement	Matériau
DENIAUD Michel	18/06/2022	Enduit gris+Peinture+tapisserie
Résultat amiante		
absence d'amiante

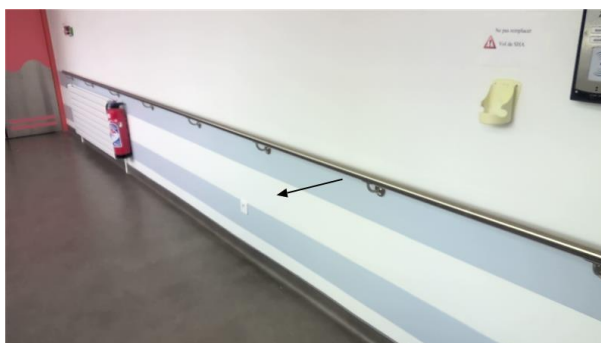
Nom du client	Numéro de dossier	Localisation
Centre Hospitalier Bretagne Atlantique	35591 Centre Hospitalier Bretagne Atlantique 13.05.22	RDC - Couloir 123 Mur porteur - Toutes zones
Nom de l'opérateur	Date de prélèvement	Matériau
DENIAUD Michel	18/06/2022	Enduit+Peinture tapisserie
Résultat amiante		
absence d'amiante
