## **RAPPORT DE REPERAGE DES MATERIAUX ET PRODUITS CONTENANT DE L'AMIANTE AVANT REALISATION DE TRAVAUX DANS UN IMMEUBLE BÂTI**

**Rapport N° 512949 établi le 23/11/2018**

**PTM**  
**20 Boulevard Général Maurice Guillaudot**  
**Bâtiment B20**  
**56000 VANNES**

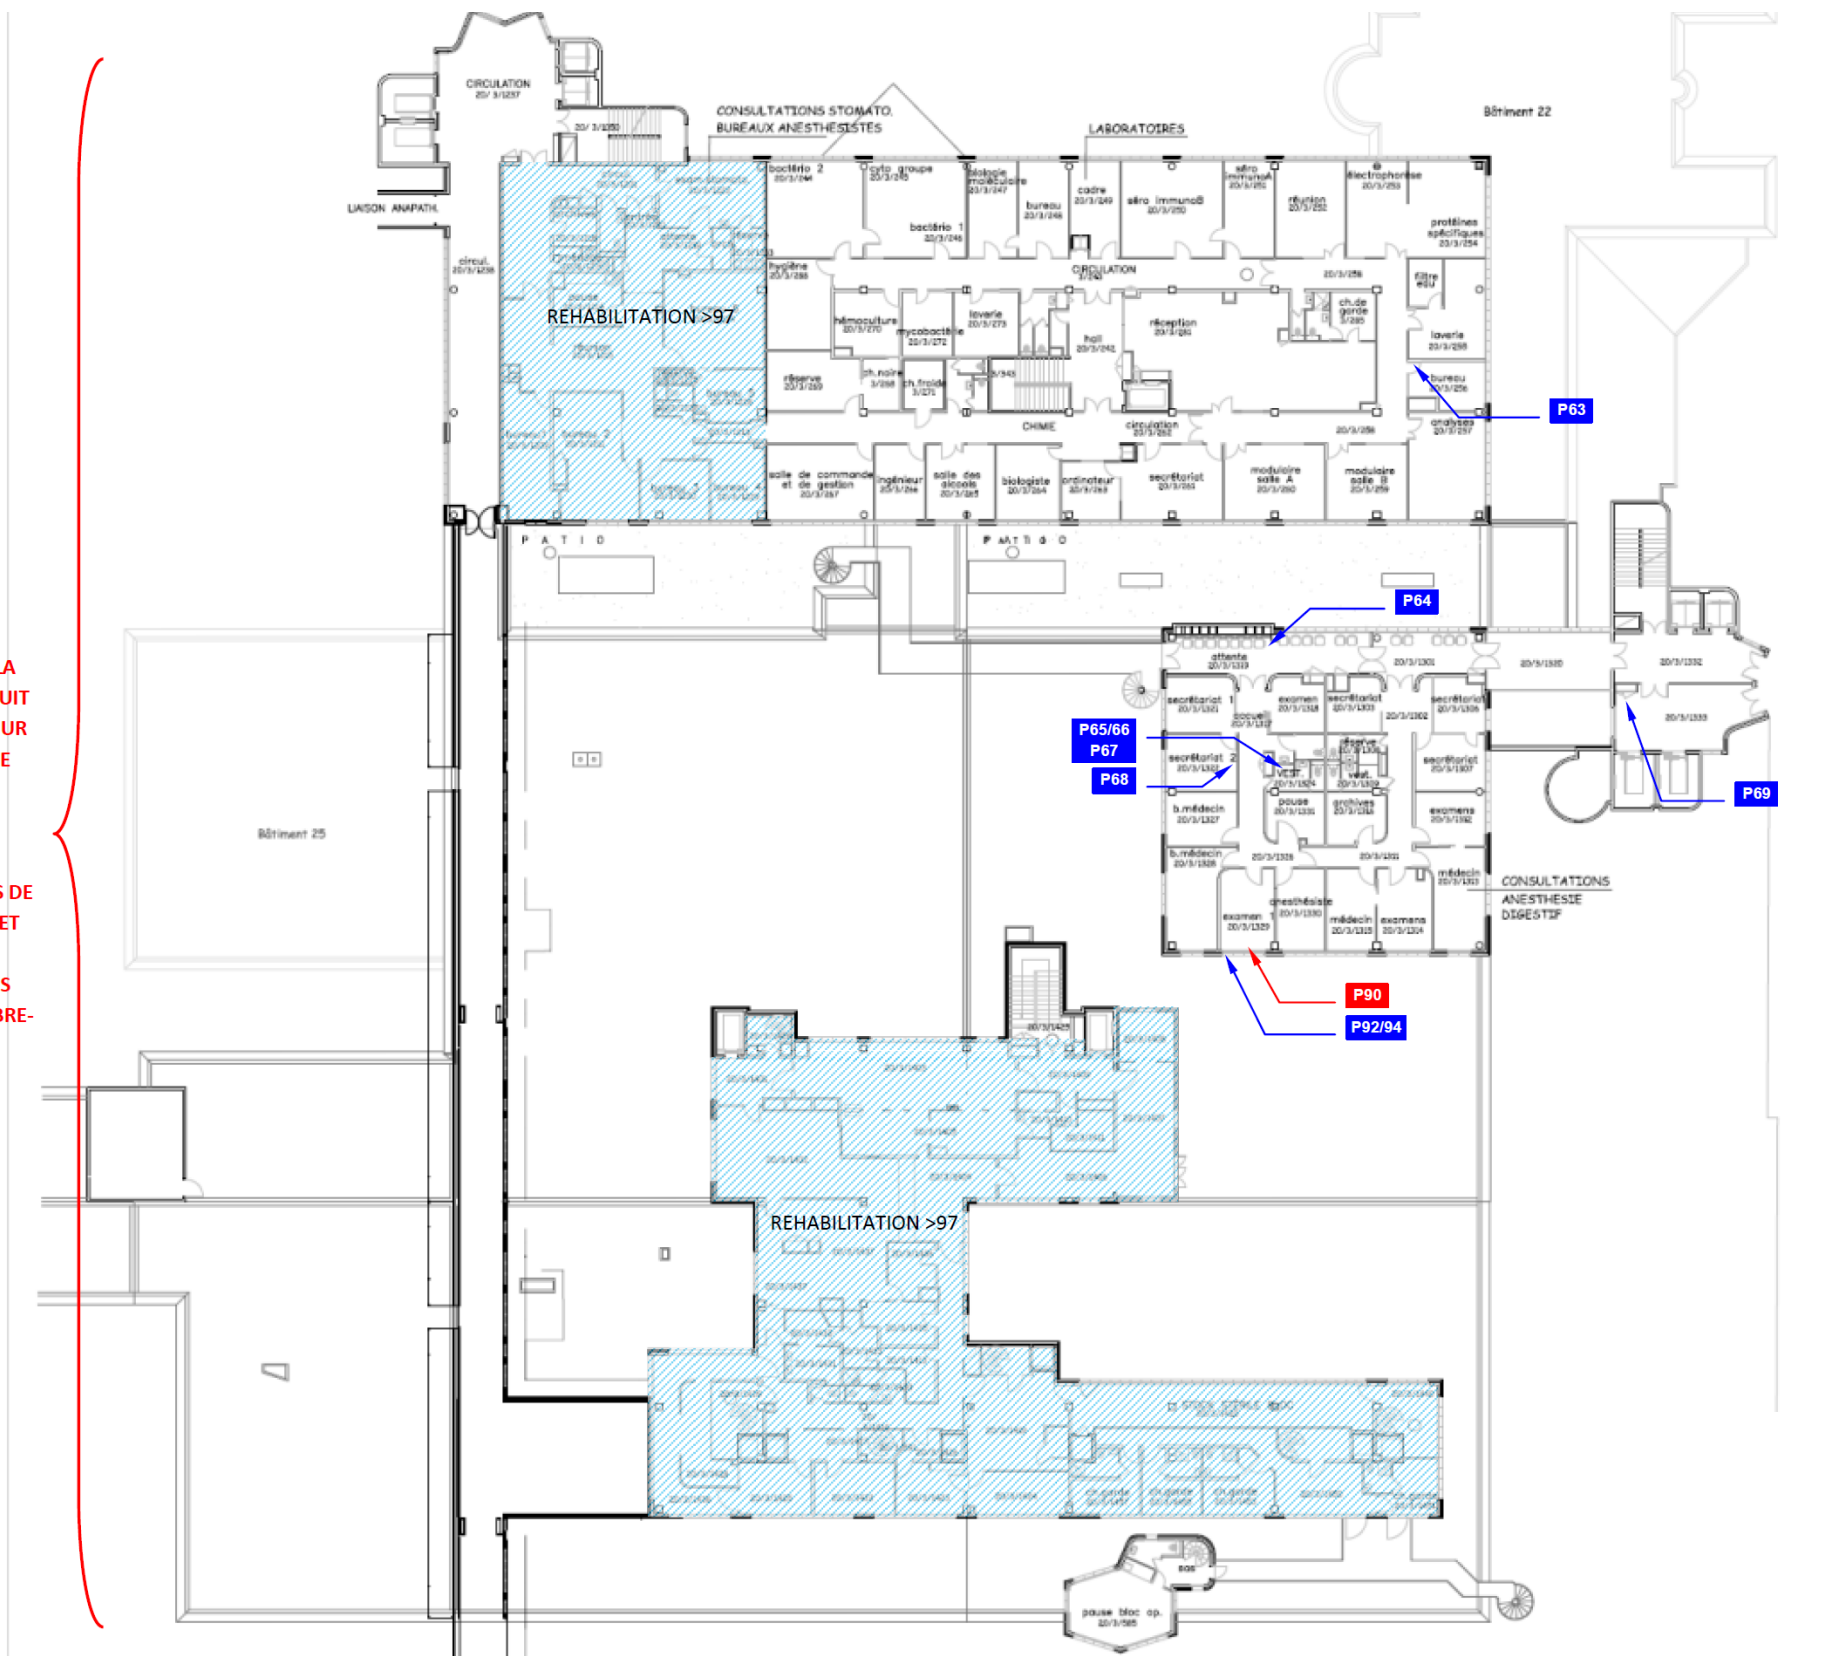
**ENSEMBLE DE LA  
PEINTURE + ENDUIT  
CIMENT EXTERIEUR  
CONTENANT DE  
L'AMIANTE  
ET  
PLAQUES PLANES DE  
COFFRE DE VOLET  
ROULANT  
(ENSEMBLE DES  
FENETRES) EN FIBRE-  
CIMENT**

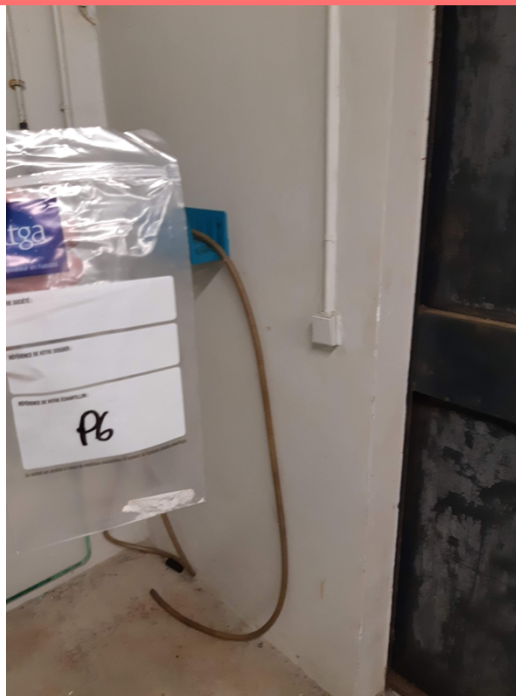
**PRELEVEMENT : P6**

Pièce ou Local	Neutralisation acides labos 1111 (Rdc bas - Locaux technique)
Composant de la construction	Mur
Partie du composant	Peinture + enduit ciment
Présence d'amiante	<b>Oui</b>
Plan N°	/

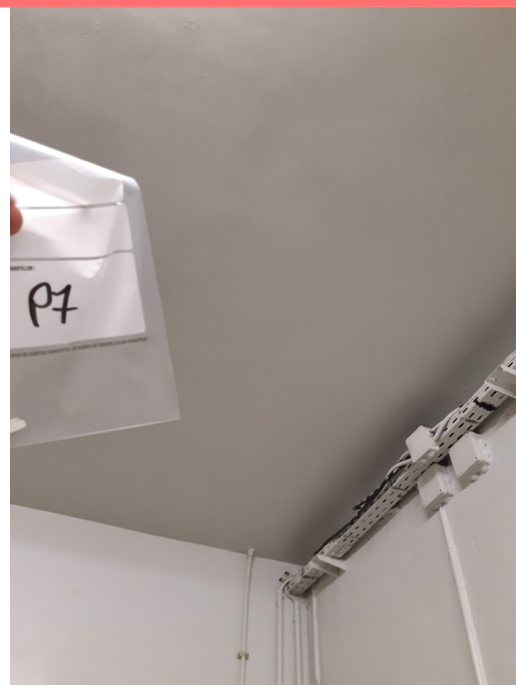
**PRELEVEMENT : P7**

Pièce ou Local	Neutralisation acides labos 1111 (Rdc bas - Locaux technique)
Composant de la construction	Plafond
Partie du composant	Peinture + enduit ciment
Présence d'amiante	<b>Oui</b>
Plan N°	/

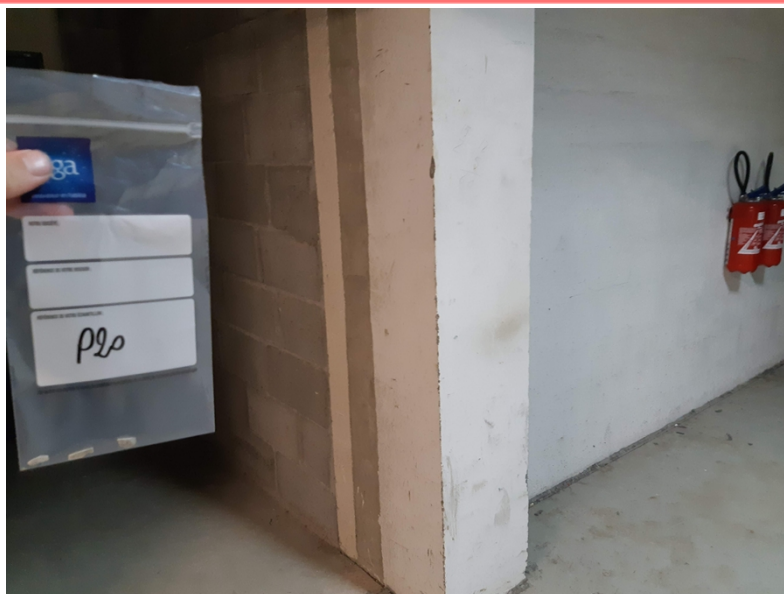
**PRELEVEMENT : P20**

Présence d'amiante **Oui**

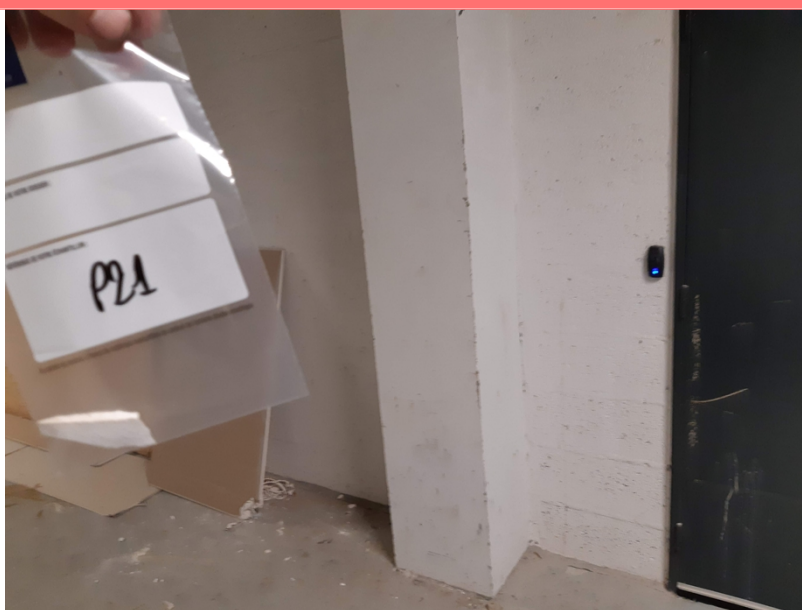
**PRELEVEMENT : P21**

Pièce ou Local	Degt 1101 (Rdc bas - Locaux technique)
Composant de la construction	Poteau
Partie du composant	Peinture + enduit ciment

Présence d'amiante **Oui**

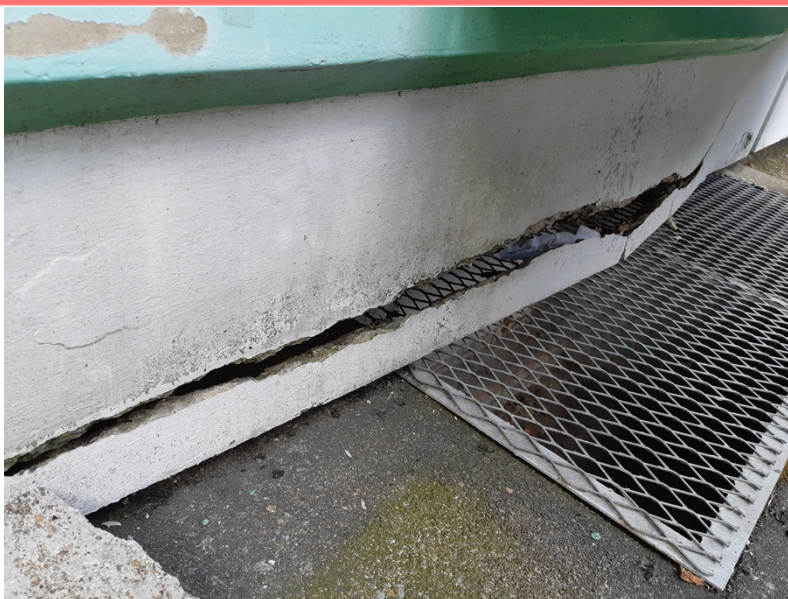
**PRELEVEMENT : P87**

Présence d'amiante **Oui**

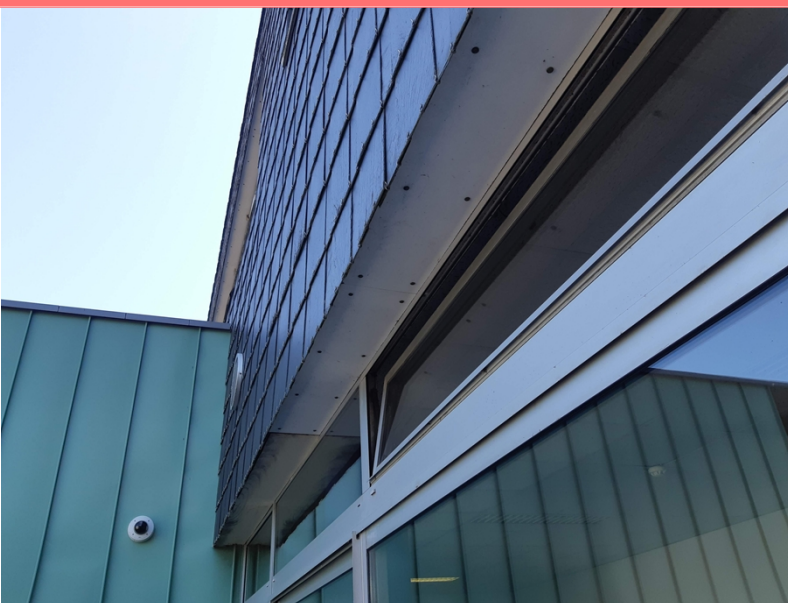
**PRELEVEMENT : P90**

Pièce ou Local	Façade (Extérieur)
Composant de la construction	Mur
Partie du composant	Peinture + enduit ciment

Présence d'amiante **Oui**

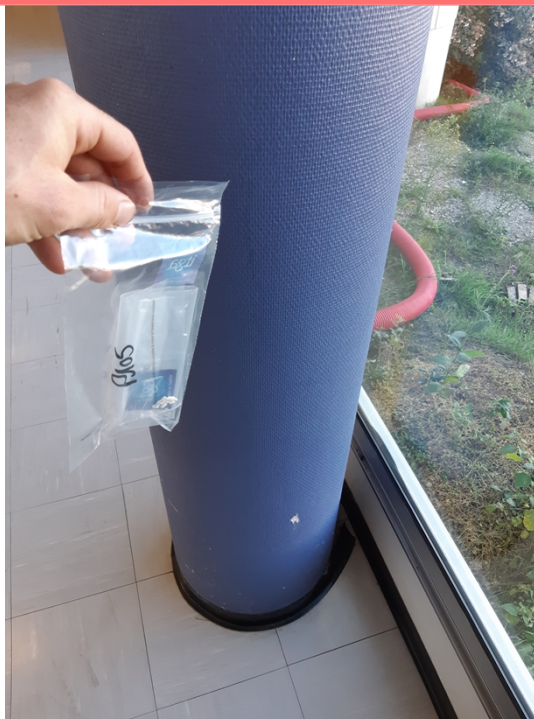
**PRELEVEMENT : P105**

Présence d'amiante **Oui**

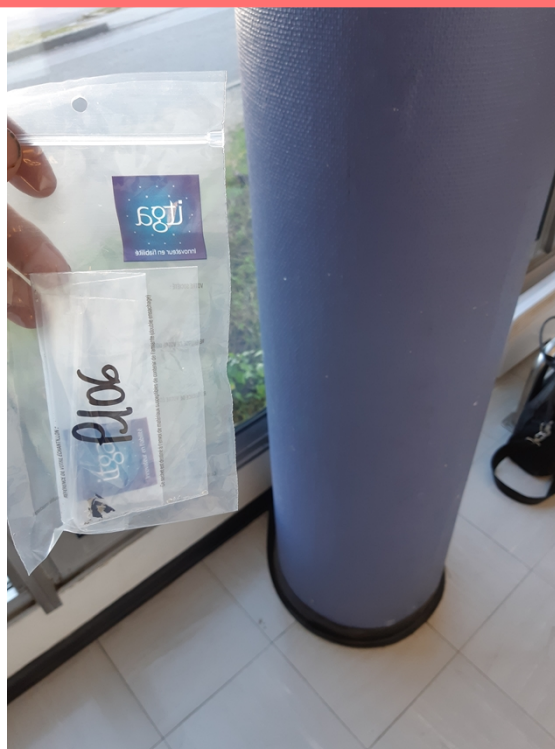
**PRELEVEMENT : P106**

Pièce ou Local	Circulation 247 (Rdc haut)
Composant de la construction	Poteau rond
Partie du composant	Peinture + enduit maigre

Présence d'amiante **Oui**

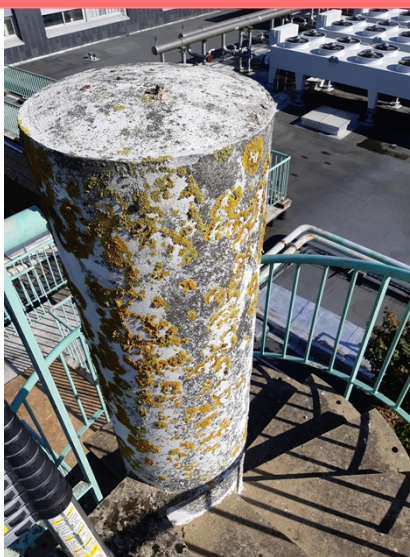
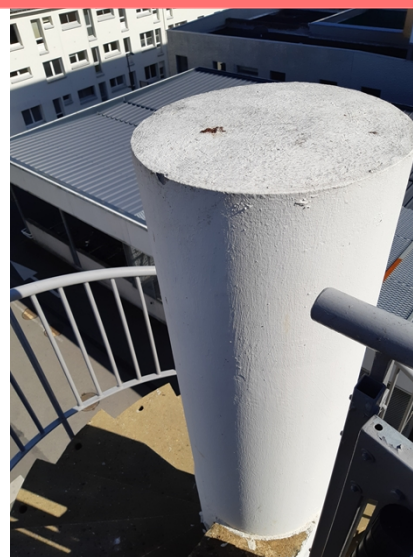
**SUR JUGEMENT PERSONNEL DE L'OPERATEUR**

Pièce ou Local	Toiture (Extérieur)
Composant de la construction	Coffrage perdu
Partie du composant	Fût d'escalier hélicoïdale en fibre-ciment
Présence d'amiante	<b>Oui</b>
Plan N°	/

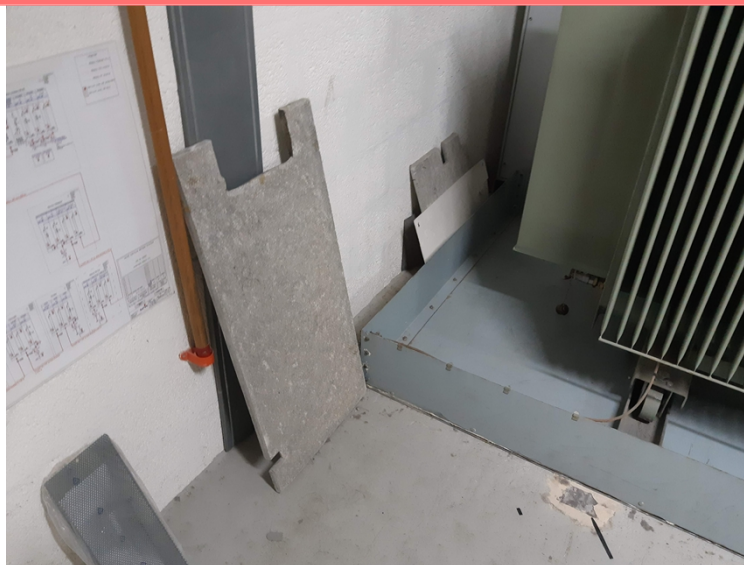
**SUR JUGEMENT PERSONNEL DE L'OPERATEUR**

Pièce ou Local	TGBT Plateau technique 1102 (Rdc bas 20/0)
Composant de la construction	Sol
Partie du composant	Plaques planes en fibre- ciment
Présence d'amiante	<b>Oui</b>
Plan N°	/
