RAPPORT DE REPERAGE DES MATERIAUX ET PRODUITS CONTENANT DE L'AMIANTE AVANT REALISATION DE TRAVAUX DANS UN IMMEUBLE BÂTI

Rapport N° 512950 établi le 11/10/2018

**Chirurgie
20 Boulevard Général Maurice Guillaudot
Bâtiment B30
56000 VANNES**

Immeuble bâti concerné : **Chirurgie - 20 Boulevard Général Maurice Guillaudot - 56000 VANNES**

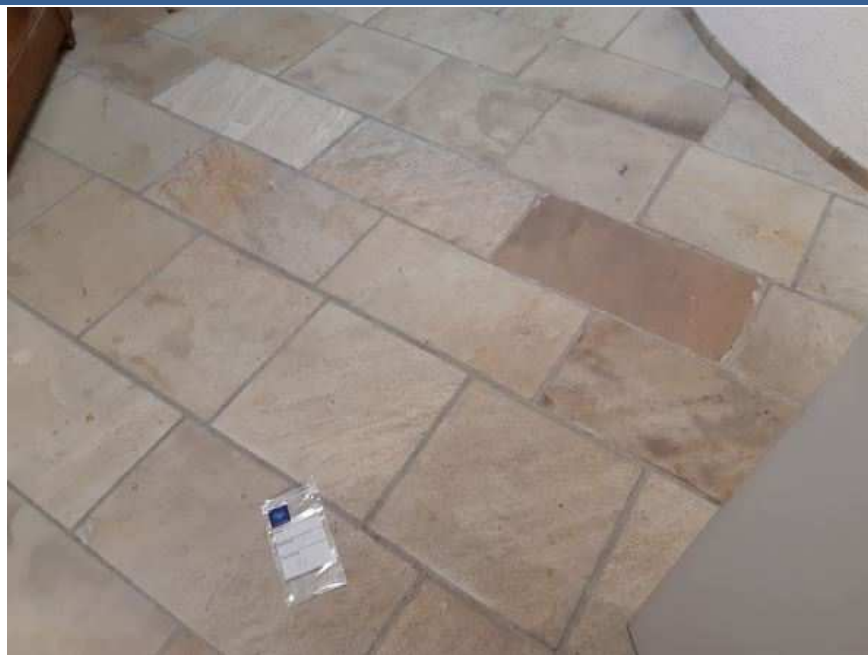
PRELEVEMENT : P2

Pièce ou Local	Sas 062 (Rez de chaussée bas - Chapelle)
Composant de la construction	Sol
Partie du composant	Colle de carrelage 20x20 gris + ragréage

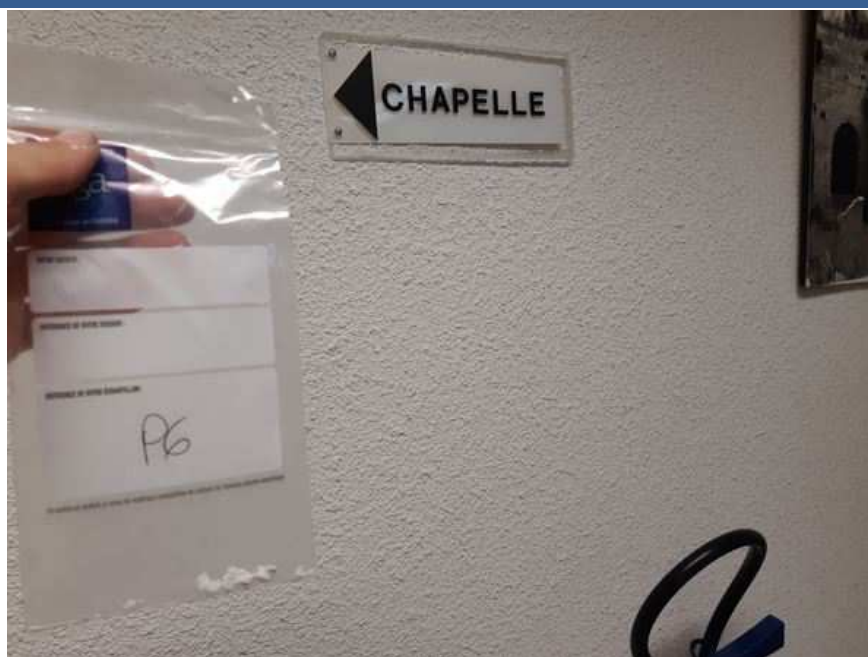
PRELEVEMENT : P6

Pièce ou Local	Degt 060 (Rez de chaussée bas - Chapelle)
Composant de la construction	Mur
Partie du composant	Enduit plâtre projeté
Présence d'amiante	Non
Plan N°	/

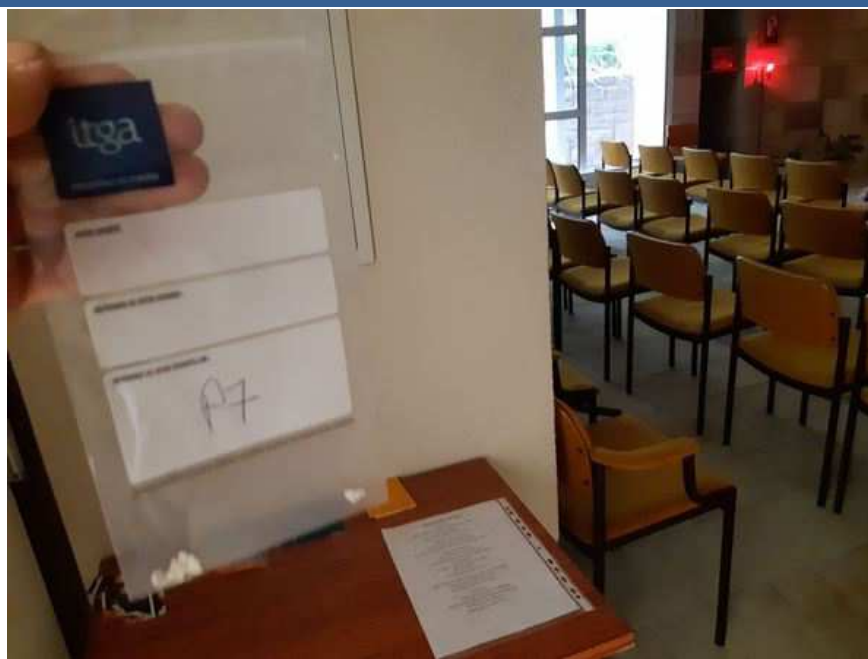
PRELEVEMENT : P7

Pièce ou Local	Chapelle 065 (Rez de chaussée bas - Chapelle)
Composant de la construction	Mur
Partie du composant	Peinture + enduit ciment
Présence d'amiante	Non
Plan N°	/

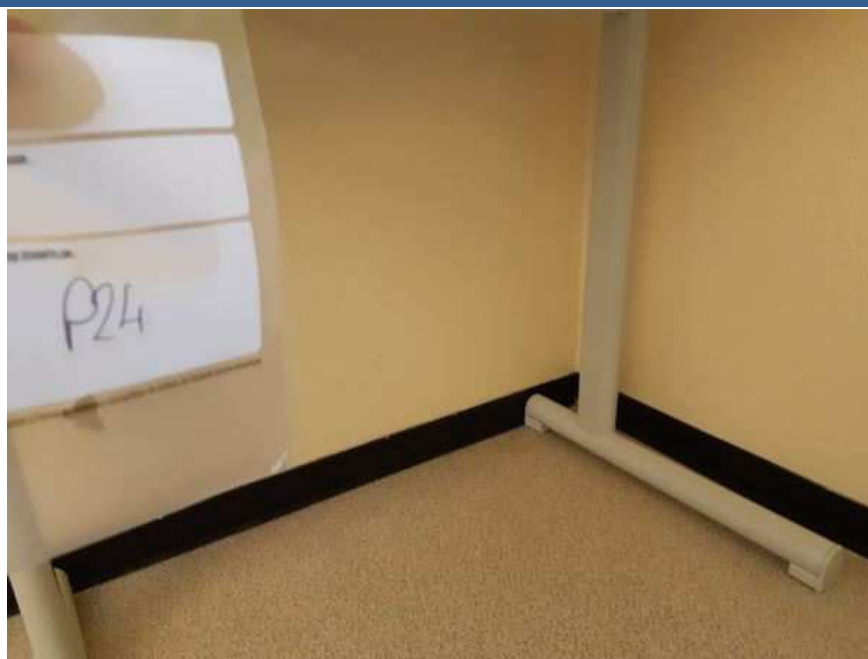
PRELEVEMENT : P24

Pièce ou Local	Ch 101 315 (1er étage)
Composant de la construction	Mur
Partie du composant	Peinture + plâtre 1
Présence d'amiante	Non
Plan N°	/

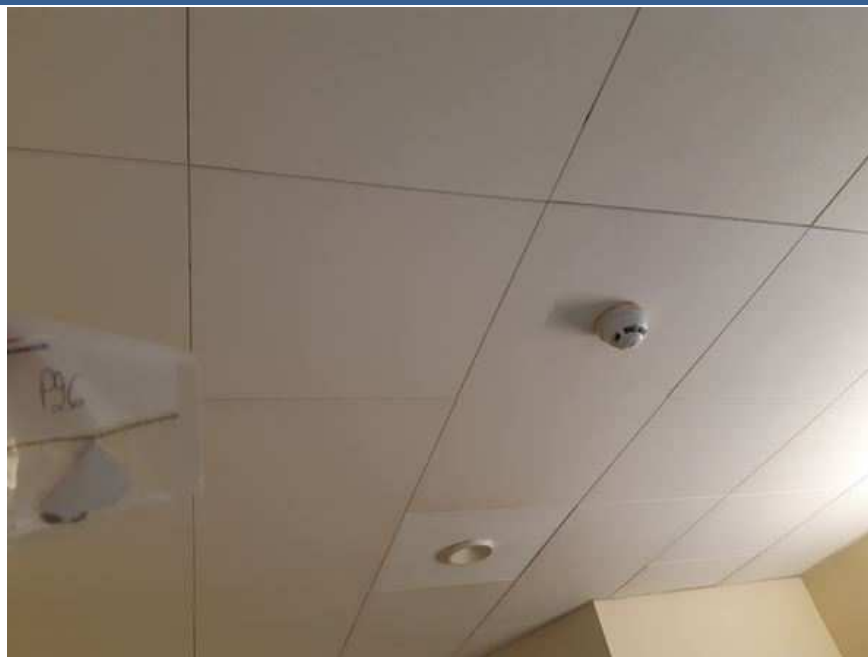
PRELEVEMENT : P26

Pièce ou Local	Ch 101 315 (1er étage)
Composant de la construction	Plafond
Partie du composant	Dalles de faux plafond 60x60 blanche
Présence d'amiante	Non
Plan N°	/

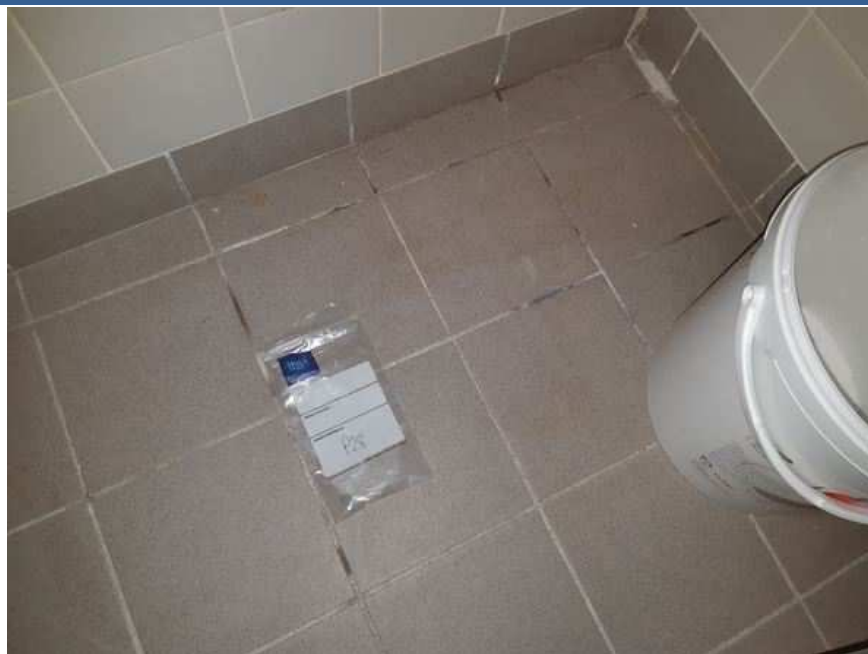
PRELEVEMENT : P28

Pièce ou Local	Ménage 326 (1er étage)
Composant de la construction	Sol
Partie du composant	Colle de carrelage 20x20 gris + ragréage
Présence d'amiante	Non
Plan N°	/

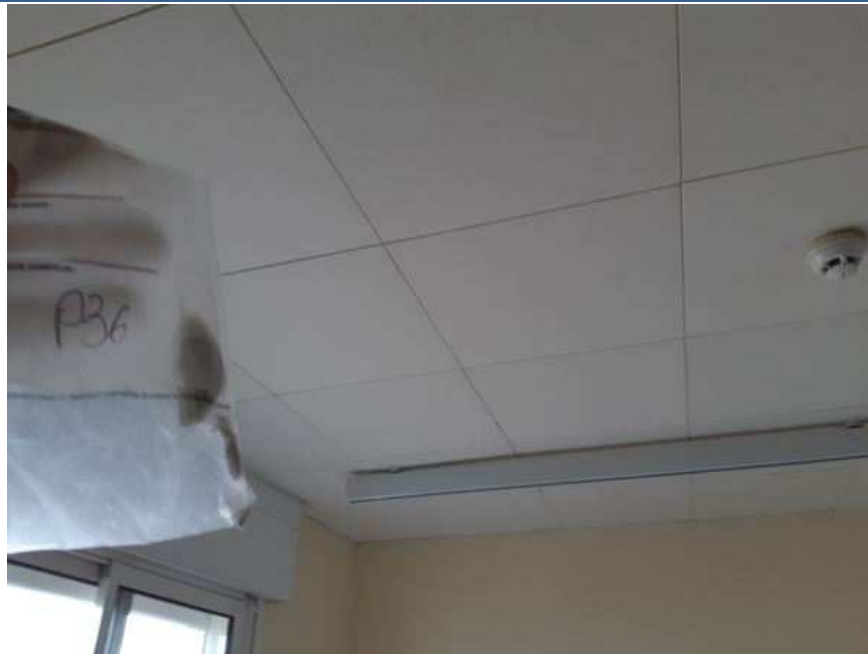
PRELEVEMENT : P36

Pièce ou Local	Ch 262 474 (2ème étage)
Composant de la construction	Mur
Partie du composant	Dalles de faux plafond 60x60 blanche clipsées
Présence d'amiante	Non
Plan N°	/

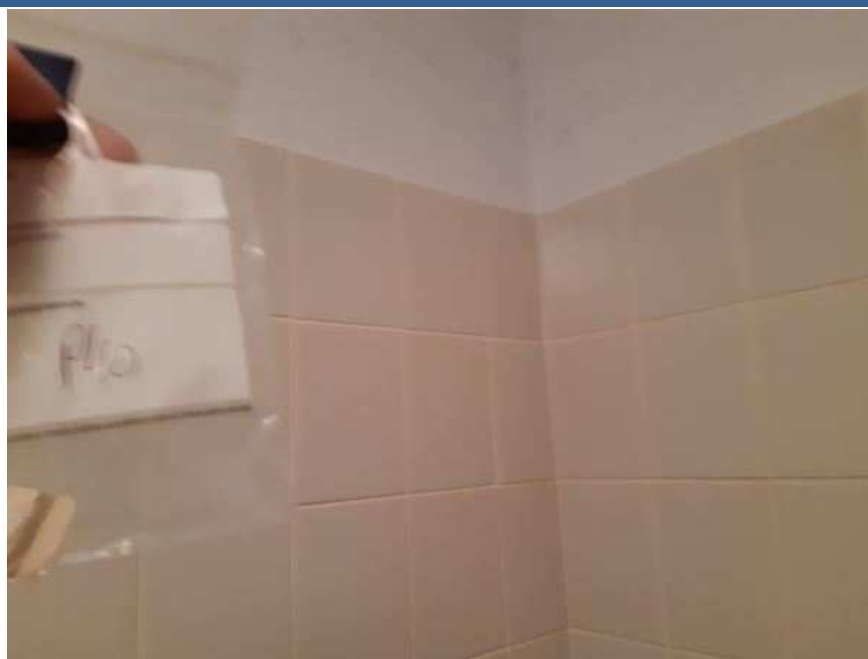
PRELEVEMENT : P40

Pièce ou Local	Lingerie 426 (2ème étage)
Composant de la construction	Mur
Partie du composant	Colle de faïence 20x5 grise
Présence d'amiante	Non
Plan N°	/

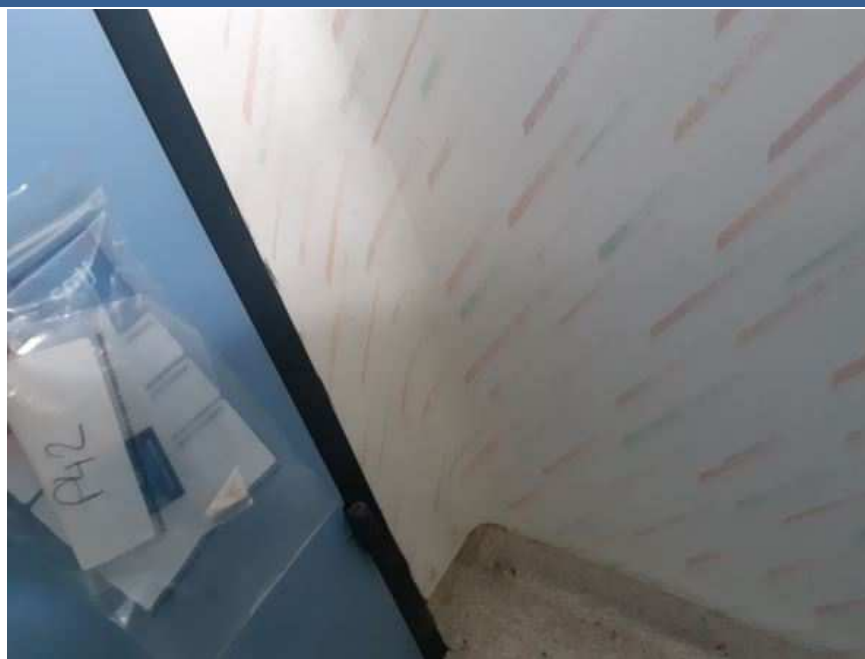
PRELEVEMENT : P42

Pièce ou Local	Réserve 428 (2ème étage)
Composant de la construction	Mur
Partie du composant	Linoléum mural + colle
Présence d'amiante	Non
Plan N°	/

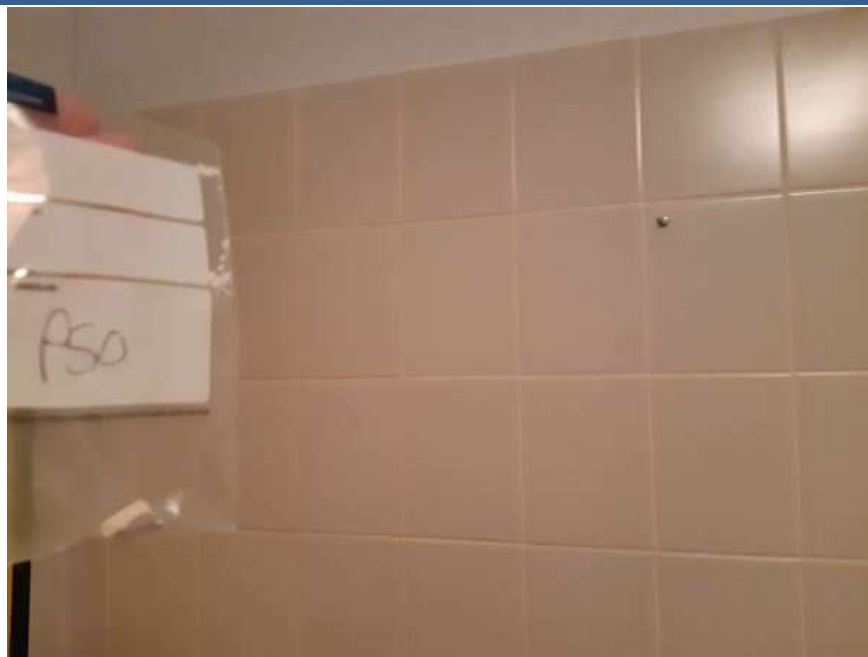
PRELEVEMENT : P50

Pièce ou Local	Nettoyage 576 (3ème étage - Service Pédiatrie)
Composant de la construction	Mur
Partie du composant	Colle de faïence 20x15 grise
Présence d'amiante	Non
Plan N°	/

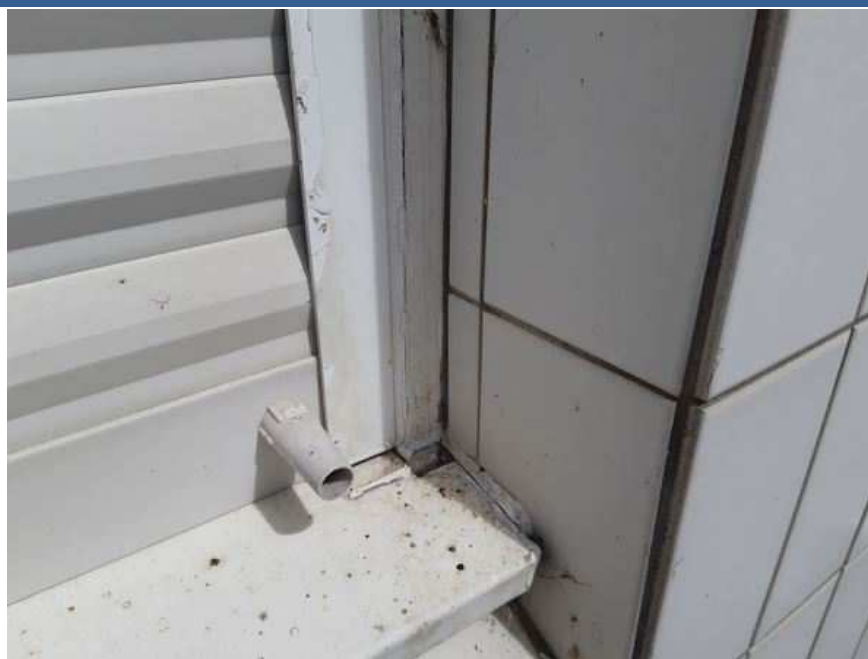
PRELEVEMENT : P55

Pièce ou Local	Façade (Extérieur)
Composant de la construction	Menuiserie aluminium thermolaqué
Partie du composant	Joint d'étanchéité 1
Présence d'amiante	Non
Plan N°	/

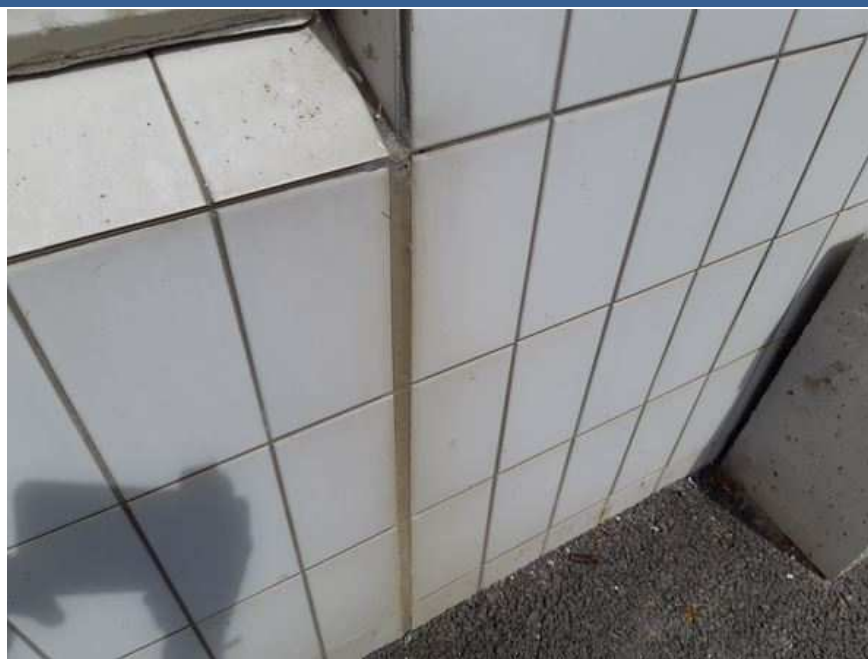
PRELEVEMENT : P57

Pièce ou Local	Façade (Extérieur)
Composant de la construction	Mur
Partie du composant	Joint entre voile préfabriqué 1
Présence d'amiante	Non
Plan N°	/

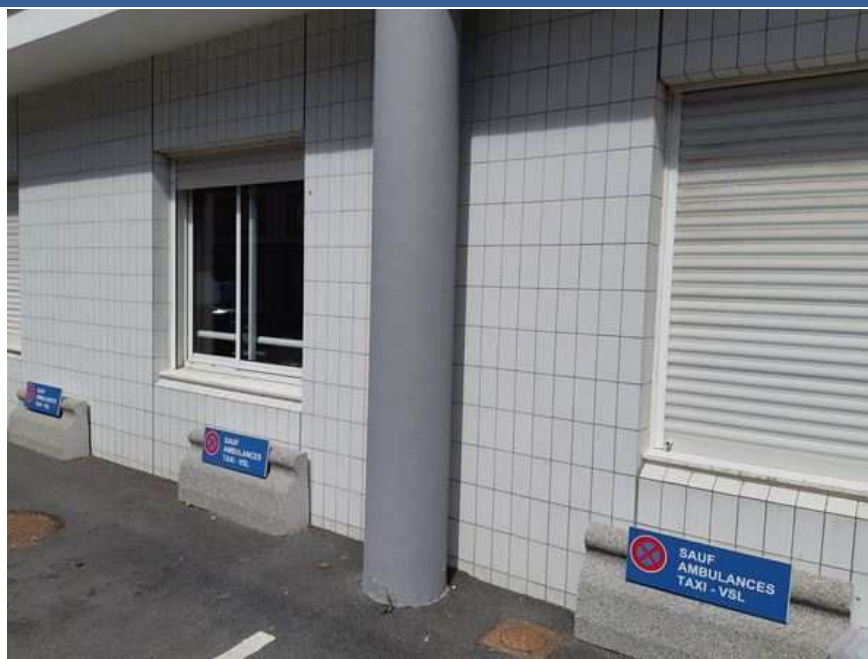
PRELEVEMENT : P59

Pièce ou Local	Façade (Extérieur)
Composant de la construction	Poteaux
Partie du composant	Peinture + enduit maigre 1
Présence d'amiante	Non
Plan N°	/

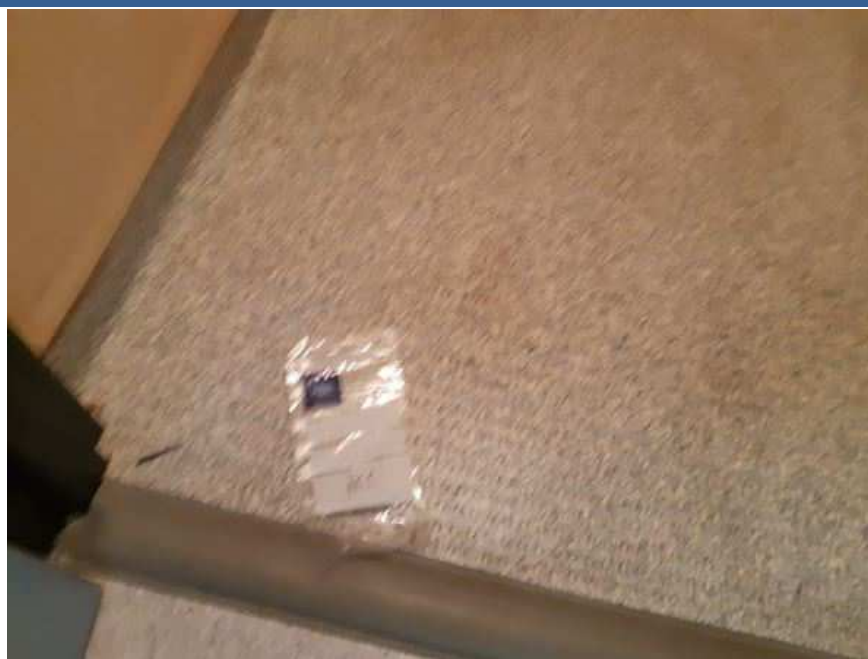
PRELEVEMENT : P61

Pièce ou Local	Douche 2 445 (2ème étage)
Composant de la construction	Sol
Partie du composant	Linoléum gris antidérapant + colle + ragréage
Présence d'amiante	Non
Plan N°	/

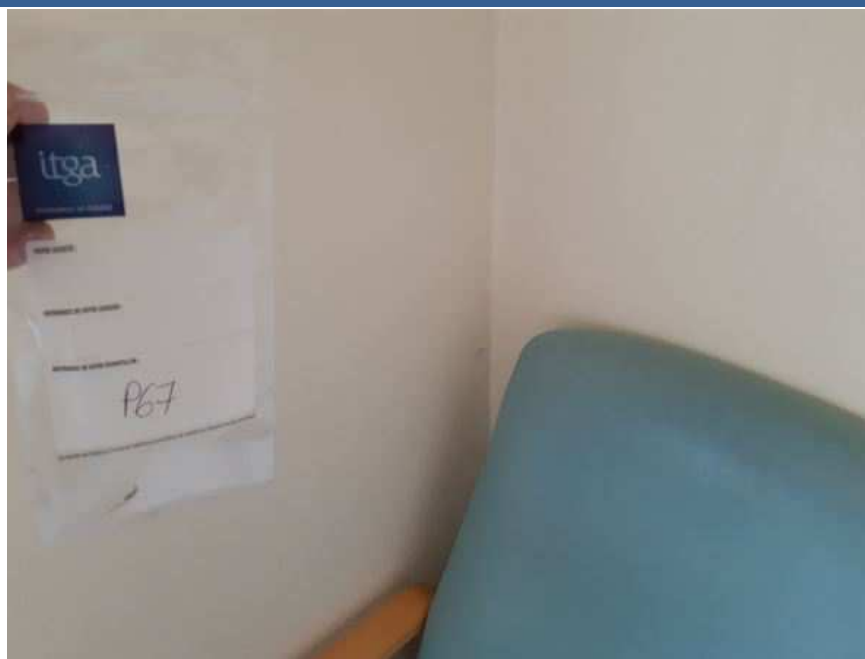
PRELEVEMENT : P67

Pièce ou Local	Ch. garde obstétricien 215 (Rez de chaussée haut)
Composant de la construction	Mur
Partie du composant	Peinture + placoplatre + enduit en zone de lissage / bande
Présence d'amiante	Non
Plan N°	/

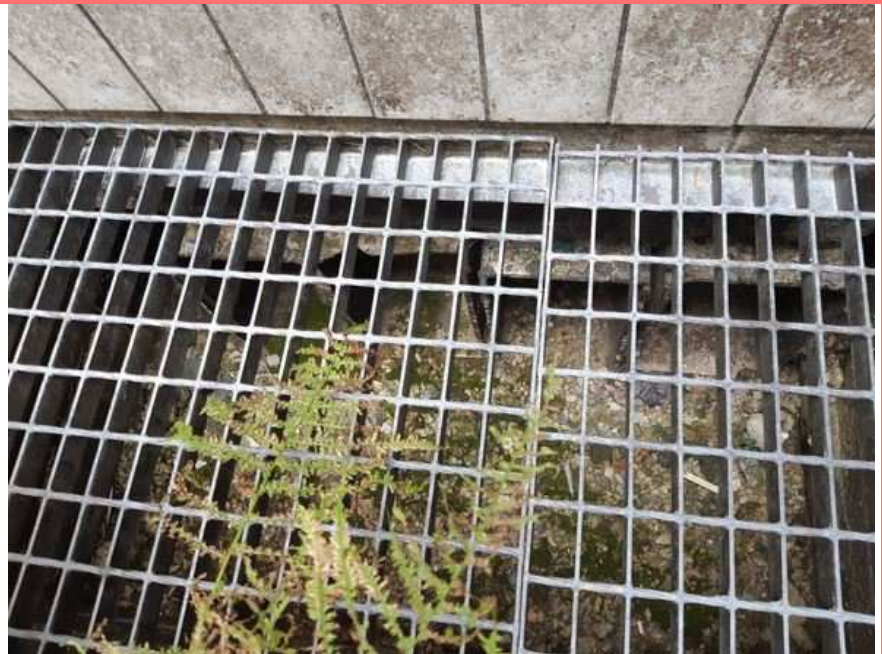
MATERIAU	LOCALISATION	CRITERE DE CONCLUSION	OBSERVATIONS / REMARQUES / MOTIFS
Fibre-ciment (Conduit 1)	<u>Rez de chaussée bas - Hémodialyse</u> Patio	Sur jugement personnel de l'opérateur	/
Fibre-ciment (Conduit 2)	<u>Rez de chaussée bas - Hémodialyse</u> Patio	Sur jugement personnel de l'opérateur	/
Fibre-ciment (Conduit 3)	<u>Rez de chaussée bas - Hémodialyse</u> Patio	Sur jugement personnel de l'opérateur	/
Fibre-ciment (Conduit 4)	<u>Rez de chaussée bas - Hémodialyse</u> Patio	Sur jugement personnel de l'opérateur	/
Fibre-ciment (Conduit 5)	<u>Rez de chusée bas - Hémodialyse</u> Patio	Sur jugement personnel de l'opérateur	/

Pièce ou Local	Patio (Rez de chaussée bas - Hémodialyse)
Composant de la construction	Conduit 1
Partie du composant	Fibre-ciment
Présence d'amiante	Oui
Plan N°	/
