Rapport de mission de repérage des matériaux et produits contenant de l'amiante avant réalisation de travaux

Numéro de rapport	28990 Centre Hospitalier Bretagne Atlantique 18.08.20 A
Propriétaire	Centre Hospitalier Bretagne Atlantique
Donneur d'ordre	Centre Hospitalier Bretagne Atlantique
Adresse de l'immeuble	20 Bd Général Guillaudot 56017 VANNES
Bâtiment ou installation	Bâtiment 20
Date de la commande	11/08/2020
La ou le(s) date(s) d'exécution du repérage	18/08/2020
Date d'émission du rapport de repérage	09/06/2021 Remplace le rapport de 27/08/2020
Référence du programme de travaux défini par le donneur d'ordre	Réorganisation des locaux et création d'ouverture sur les circulations, le local TGBT et deux locaux de stockage.

Intitulé
Réorganisation des locaux et création d'ouverture sur les circulations, le local TGBT et deux locaux de stockage.

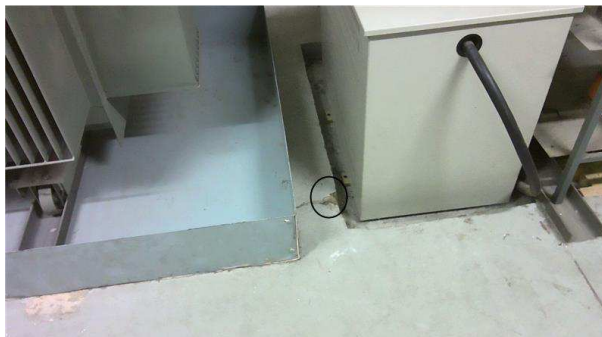
PRELEVEMENT : P001

Nom du client	Numéro de dossier	Localisation
Centre Hospitalier Bretagne Atlantique	28990 Centre Hospitalier Bretagne Atlantique 18.08.20	RDC - Local TGBT Plancher - Sol
Nom de l'opérateur	Date de prélèvement	Matériau
DENIAUD Michel	18/08/2020	peinture grise
Résultat amiante		
absence d'amiante

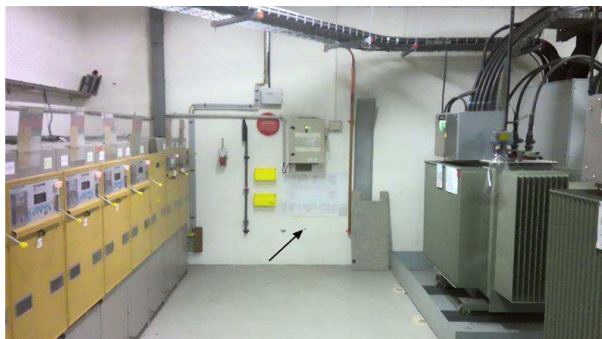
PRELEVEMENT : P002

Nom du client	Numéro de dossier	Localisation
Centre Hospitalier Bretagne Atlantique	28990 Centre Hospitalier Bretagne Atlantique 18.08.20	RDC - Local TGBT Mur - Toutes zones
Nom de l'opérateur	Date de prélèvement	Matériau
DENIAUD Michel	18/08/2020	Enduit peinture blanc
Résultat amiante		
absence d'amiante

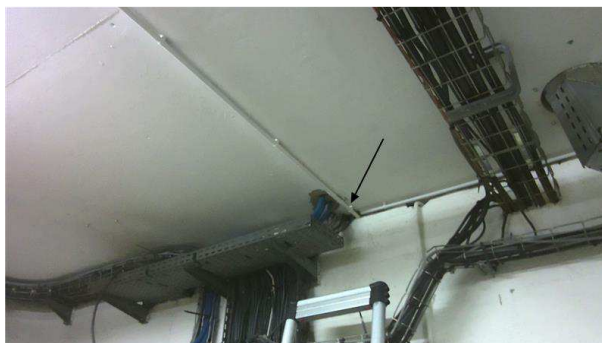
PRELEVEMENT : P003

Nom du client	Numéro de dossier	Localisation
Centre Hospitalier Bretagne Atlantique	28990 Centre Hospitalier Bretagne Atlantique 18.08.20	RDC - Local TGBT Plafond - Plafond
Nom de l'opérateur	Date de prélèvement	Matériau
DENIAUD Michel	18/08/2020	enduit peinture blanc
Résultat amiante		
Présence d'amiante

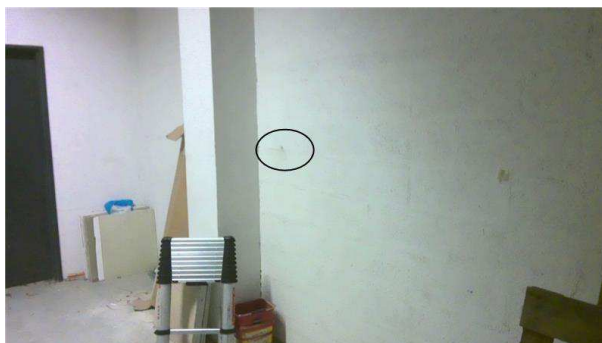
PRELEVEMENT : P004

Nom du client	Numéro de dossier	Localisation
Centre Hospitalier Bretagne Atlantique	28990 Centre Hospitalier Bretagne Atlantique 18.08.20	RDC - Couloir n°1 Mur - Toutes zones
Nom de l'opérateur	Date de prélèvement	Matériau
DENIAUD Michel	18/08/2020	Enduit peinture blanc
Résultat amiante		
absence d'amiante

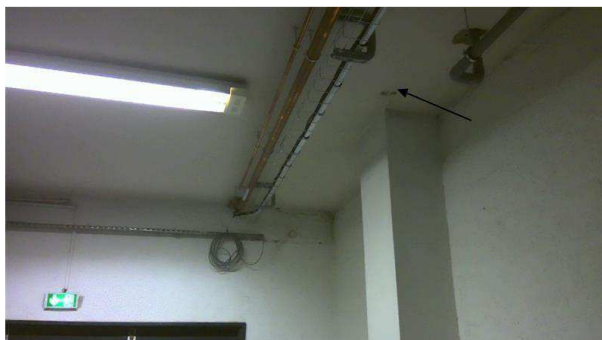
PRELEVEMENT : P005

Nom du client	Numéro de dossier	Localisation
Centre Hospitalier Bretagne Atlantique	28990 Centre Hospitalier Bretagne Atlantique 18.08.20	RDC - Couloir n°1 Plafond - Plafond
Nom de l'opérateur	Date de prélèvement	Matériau
DENIAUD Michel	18/08/2020	enduit peinture blanc
Résultat amiante		
Présence d'amiante

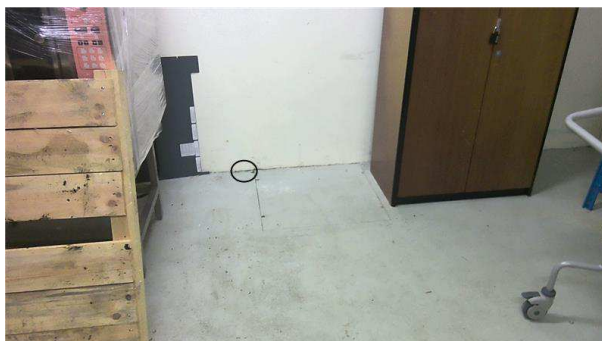
PRELEVEMENT : P006

Nom du client	Numéro de dossier	Localisation
Centre Hospitalier Bretagne Atlantique	28990 Centre Hospitalier Bretagne Atlantique 18.08.20	RDC - Local n°1 Plancher - Sol
Nom de l'opérateur	Date de prélèvement	Matériau
DENIAUD Michel	18/08/2020	peinture grise
Résultat amiante		
absence d'amiante

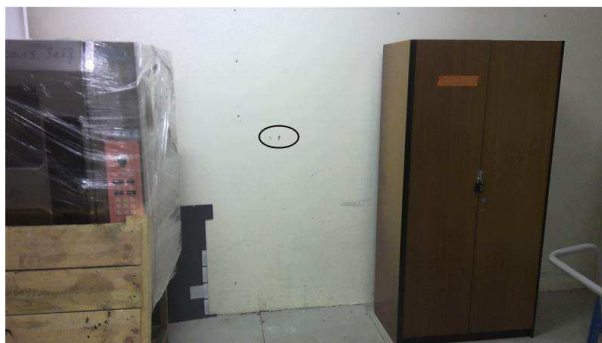
PRELEVEMENT : P007

Nom du client	Numéro de dossier	Localisation
Centre Hospitalier Bretagne Atlantique	28990 Centre Hospitalier Bretagne Atlantique 18.08.20	RDC - Local n°1 Mur - Toutes zones
Nom de l'opérateur	Date de prélèvement	Matériau
DENIAUD Michel	18/08/2020	platre peinture beige
Résultat amiante		
absence d'amiante

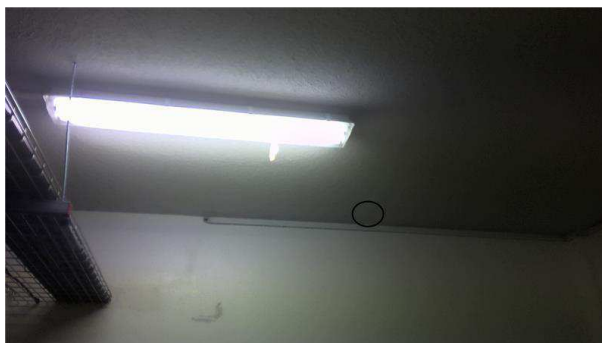
PRELEVEMENT : P008

Nom du client	Numéro de dossier	Localisation
Centre Hospitalier Bretagne Atlantique	28990 Centre Hospitalier Bretagne Atlantique 18.08.20	RDC - Local n°1 Plafond - Plafond
Nom de l'opérateur	Date de prélèvement	Matériau
DENIAUD Michel	18/08/2020	enduit peinture blanc
Résultat amiante		
absence d'amiante

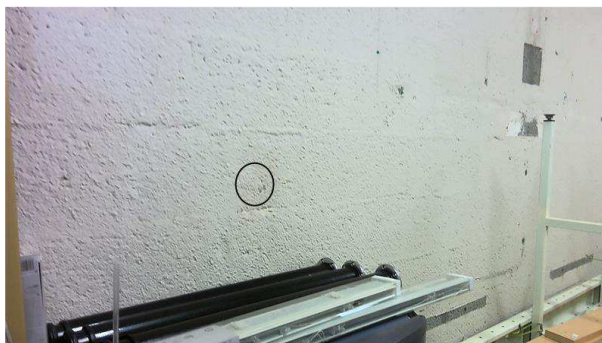
PRELEVEMENT : P009

Nom du client	Numéro de dossier	Localisation
Centre Hospitalier Bretagne Atlantique	28990 Centre Hospitalier Bretagne Atlantique 18.08.20	RDC - Local n°2 Mur - Toutes zones
Nom de l'opérateur	Date de prélèvement	Matériau
DENIAUD Michel	18/08/2020	peinture blanc
Résultat amiante		
absence d'amiante

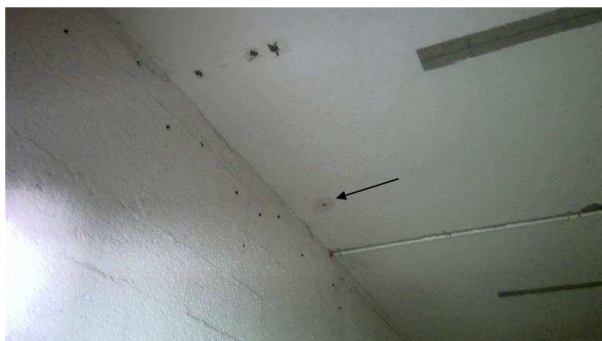
PRELEVEMENT : P010

Nom du client	Numéro de dossier	Localisation
Centre Hospitalier Bretagne Atlantique	28990 Centre Hospitalier Bretagne Atlantique 18.08.20	RDC - Local n°2 Plafond - Plafond
Nom de l'opérateur	Date de prélèvement	Matériau
DENIAUD Michel	18/08/2020	enduit peinture blanc
Résultat amiante		
absence d'amiante

Référence client	Description visuelle de la couche	Nb prépa + Nb grilles	Technique utilisée - Type	Analyste	Résultats	Autres Fibres (l<3µm)
P010 - 1 AM21-05144.001	RDC - Local n°2 - Plafond - enduit peinture blanc	Vrac plâtre	2 (4 grilles)	MET - Préparation simple NFX 43-050 + MLE-CONS-LAB-243 (*)	VBA	Amiante non détectée -	Non
P011 - 1 AM21-05144.002	RDC - Couloir n°3 - Plafond - enduit peinture blanc	Vrac plâtre + traces peinture blanche inséparables (2)	1 (2 grilles)	MET - Préparation simple NFX 43-050 + MLE-CONS-LAB-243 (*)	LBE	Amiante détectée Chrysotile	Non
P012 - 1 AM21-05144.003	RDC - Local n°1 - Plafond - enduit peinture blanc	Vrac plâtre + traces matériau dur gris inséparables (2)	1 (2 grilles)	MET - Préparation simple NFX 43-050 + MLE-CONS-LAB-243 (*)	LBE	Amiante détectée Chrysotile	Non

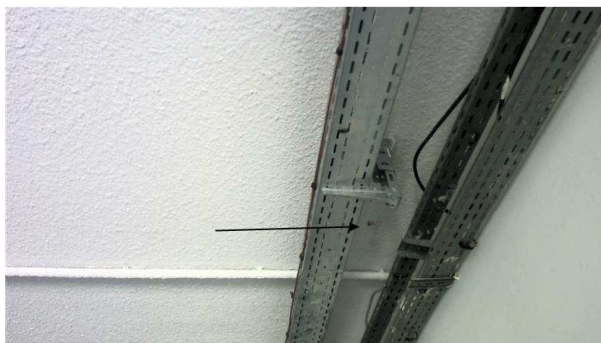
PRELEVEMENT : P011

Nom du client	Numéro de dossier	Localisation
Centre Hospitalier Bretagne Atlantique	28990 Centre Hospitalier Bretagne Atlantique 18.08.20	RDC - Couloir n°3 Plafond - Plafond
Nom de l'opérateur	Date de prélèvement	Matériau
DENIAUD Michel	18/08/2020	enduit peinture blanc
Résultat amiante		
Présence d'amiante (Fibres d'amiante de type chrysotile)

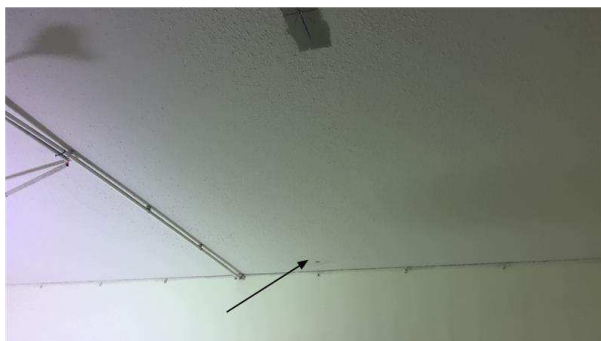
PRELEVEMENT : P012

Nom du client	Numéro de dossier	Localisation
Centre Hospitalier Bretagne Atlantique	28990 Centre Hospitalier Bretagne Atlantique 18.08.20	RDC - Local n°1 Plafond - Plafond
Nom de l'opérateur	Date de prélèvement	Matériau
DENIAUD Michel	18/08/2020	enduit peinture blanc
Résultat amiante		
Présence d'amiante (Fibres d'amiante de type chrysotile)
