# DOSSIER DE DIAGNOSTICS TECHNIQUES

**Référence : 37256 Centre Hospitalier Bretagne Atlantique 14.11.22**

<b>Bien :</b>	<b>B20 - PTM</b>
<b>Adresse :</b>	<b>20 Bd Général Guillaudot 56017 VANNES</b>
<b>Numéro de lot :</b>	
<b>Référence Cadastre :</b>	<b>NC</b>

## Mise à jour du rapport de repérage des matériaux et produits contenant de l'amiante à intégrer au dossier technique «amiante» (Liste A + B +C)

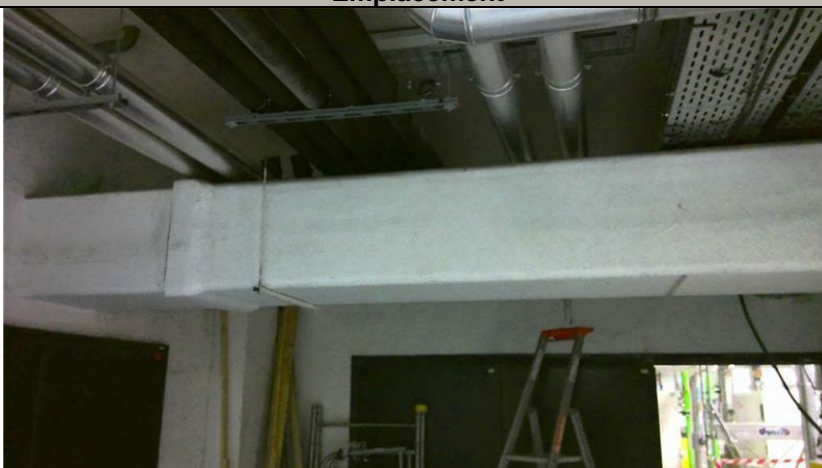
### ELEMENT : Conduit

Nom du client	Numéro de dossier	Pièce ou local
Centre Hospitalier Bretagne Atlantique	37256 Centre Hospitalier Bretagne Atlantique 14.11.22	RDC - Circulation 1101
Matériau	Date de prélèvement	Nom de l'opérateur
Amiante ciment		DENIAUD Michel
Localisation		Résultat
Conduit - Plafond		Présence d'amiante
Résultat de la grille d'évaluation		
Evaluation périodique		
Emplacement

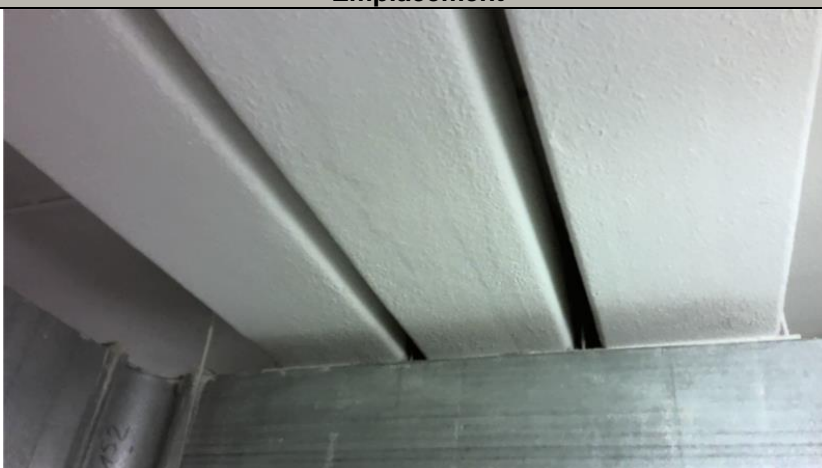
### ELEMENT : Conduits

Nom du client	Numéro de dossier	Pièce ou local
Centre Hospitalier Bretagne Atlantique	37256 Centre Hospitalier Bretagne Atlantique 14.11.22	RDC - Autocom local DSI 1108
Matériau	Date de prélèvement	Nom de l'opérateur
Amiante ciment		DENIAUD Michel
Localisation		Résultat
Conduits - Plafond		Présence d'amiante
Résultat de la grille d'évaluation		
Evaluation périodique		
Emplacement

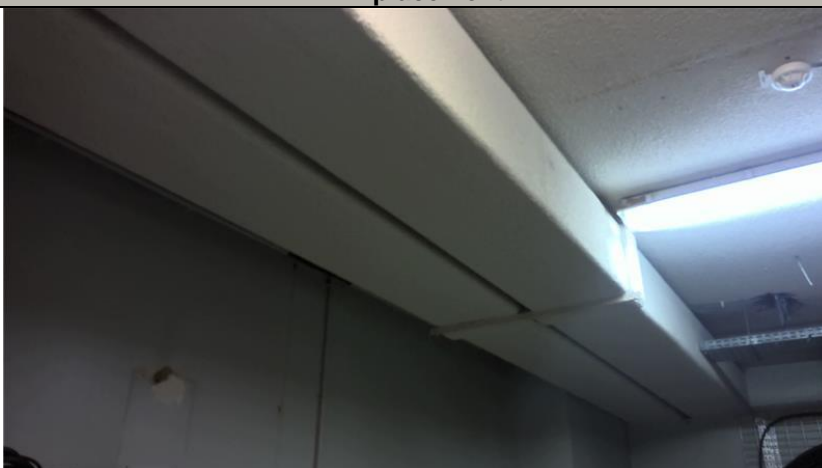
**ELEMENT : Conduit**

Nom du client	Numéro de dossier	Pièce ou local
Centre Hospitalier Bretagne Atlantique	37256 Centre Hospitalier Bretagne Atlantique 14.11.22	RDC - TGBT ACA 1103
Matériau	Date de prélèvement	Nom de l'opérateur
Amiante ciment		DENIAUD Michel
Localisation		Résultat
Conduit - Plafond		Présence d'amiante
Résultat de la grille d'évaluation		
Evaluation périodique		
Emplacement

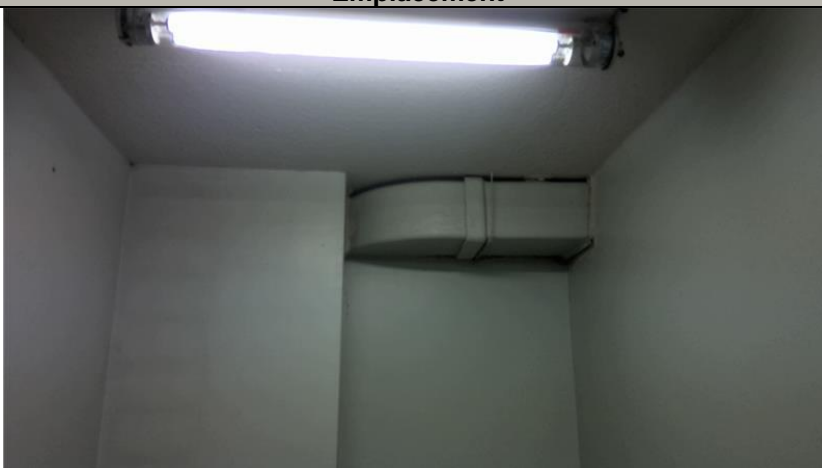
**ELEMENT : Conduit**

Nom du client	Numéro de dossier	Pièce ou local
Centre Hospitalier Bretagne Atlantique	37256 Centre Hospitalier Bretagne Atlantique 14.11.22	RDC - Batterie onduleur 1104
Matériau	Date de prélèvement	Nom de l'opérateur
Amiante ciment		DENIAUD Michel
Localisation		Résultat
Conduit - Mur C		Présence d'amiante
Résultat de la grille d'évaluation		
Evaluation périodique		
Emplacement

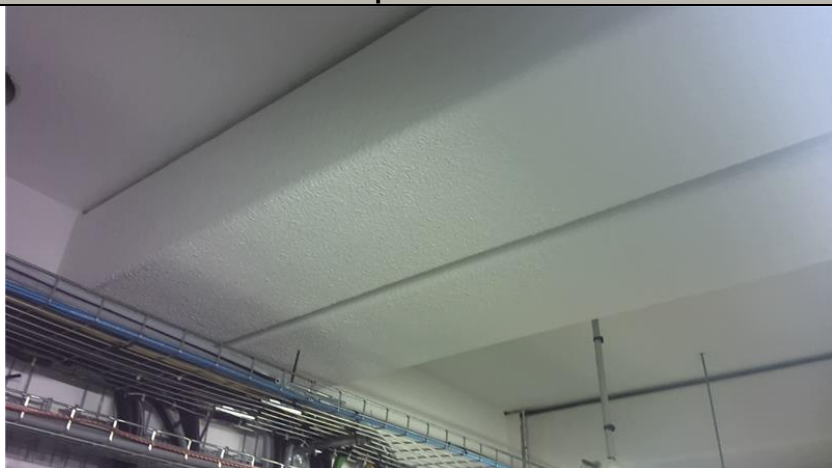
ELEMENT : Conduit		
Nom du client	Numéro de dossier	Pièce ou local
Centre Hospitalier Bretagne Atlantique	37256 Centre Hospitalier Bretagne Atlantique 14.11.22	RDC - Autocom local DSI 1108
Matériau	Date de prélèvement	Nom de l'opérateur
Amiante ciment		DENIAUD Michel
Localisation		Résultat
Conduit - Plafond		Présence d'amiante
Résultat de la grille d'évaluation		
Evaluation périodique		
Emplacement

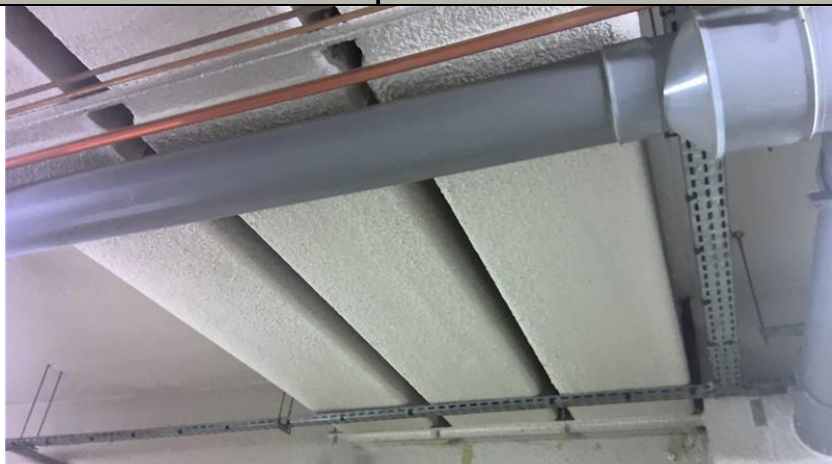
ELEMENT : Conduits		
Nom du client	Numéro de dossier	Pièce ou local
Centre Hospitalier Bretagne Atlantique	37256 Centre Hospitalier Bretagne Atlantique 14.11.22	RDC - Compresseur air médical 1109
Matériau	Date de prélèvement	Nom de l'opérateur
Amiante ciment		DENIAUD Michel
Localisation		Résultat
Conduits - Plafond		Présence d'amiante
Résultat de la grille d'évaluation		
Evaluation périodique		
Emplacement

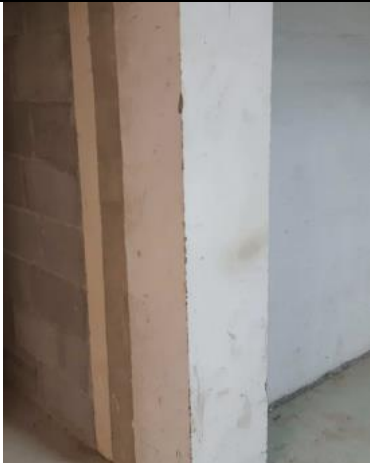
ELEMENT : Poteaux		
Nom du client	Numéro de dossier	Pièce ou local
Centre Hospitalier Bretagne Atlantique	37256 Centre Hospitalier Bretagne Atlantique 14.11.22	RDC - Circul1101, local 1102 1103 1104 1105 1106 1107 1108 1109 1110 1123 1129 1130
Matériau	Date de prélèvement	Nom de l'opérateur
Enduit+peinture		DENIAUD Michel
Localisation		Résultat
Poteaux - Toutes zones		Présence d'amiante
Emplacement

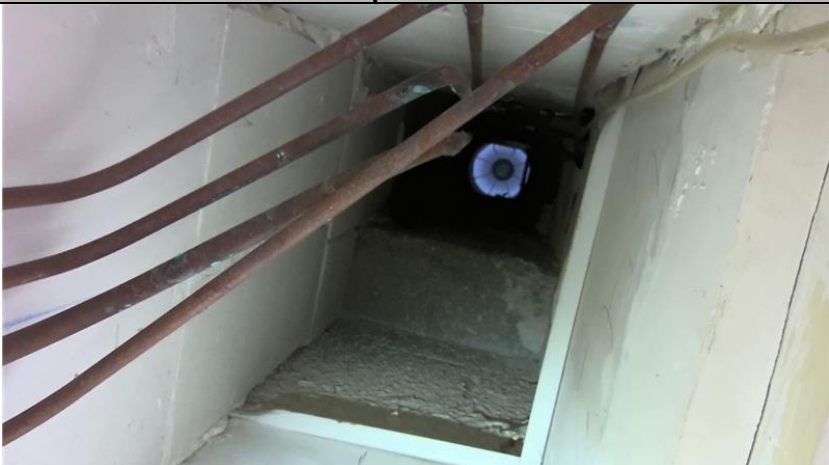
ELEMENT : Conduit		
Nom du client	Numéro de dossier	Pièce ou local
Centre Hospitalier Bretagne Atlantique	37256 Centre Hospitalier Bretagne Atlantique 14.11.22	RDC - Gaine technique circulation 407
Matériau	Date de prélèvement	Nom de l'opérateur
Amiante ciment		DENIAUD Michel
Localisation		Résultat
Conduit - Plafond		Présence d'amiante
Résultat de la grille d'évaluation		
Evaluation périodique		
Emplacement

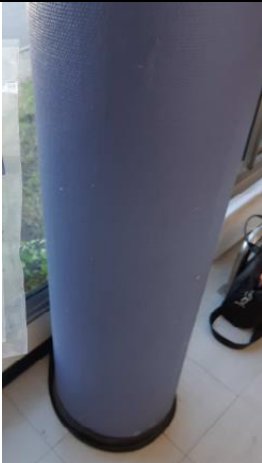
ELEMENT : Poteaux		
Nom du client	Numéro de dossier	Pièce ou local
Centre Hospitalier Bretagne Atlantique	37256 Centre Hospitalier Bretagne Atlantique 14.11.22	RDC - Vestiaire 513 Reserve 520 lave main 524 local induction 8 529
Matériau	Date de prélèvement	Nom de l'opérateur
Enduit+peinture		DENIAUD Michel
Localisation		Résultat
Poteaux - Toutes zones		Présence d'amiante
Emplacement

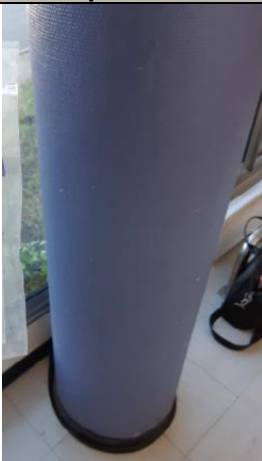
ELEMENT : Poteaux		
Nom du client	Numéro de dossier	Pièce ou local
Centre Hospitalier Bretagne Atlantique	37256 Centre Hospitalier Bretagne Atlantique 14.11.22	RDC - Circul 247 342 400 401 402 495 532 582 642 643 645 646 3125 vestiaire 513 Res 520
Matériau	Date de prélèvement	Nom de l'opérateur
Enduit+peinture		DENIAUD Michel
Localisation		Résultat
Poteaux - Toutes zones		Présence d'amiante
Emplacement

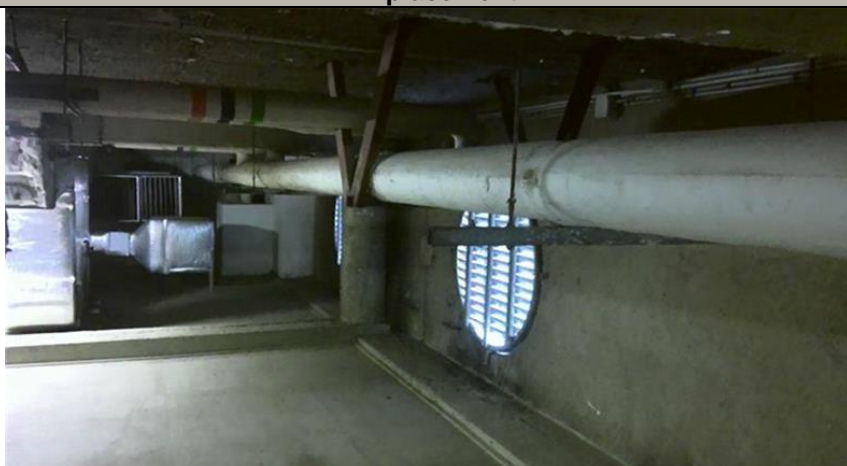
**ELEMENT : Conduit de fluide**

Nom du client	Numéro de dossier	Pièce ou local
Centre Hospitalier Bretagne Atlantique	37256 Centre Hospitalier Bretagne Atlantique 14.11.22	RDC - Etage technique locaux
Matériau	Date de prélèvement	Nom de l'opérateur
Calorifugeage		DENIAUD Michel
Localisation		Résultat
Conduit de fluide - Toutes zones		Présence d'amiante
Résultat de la grille d'évaluation		
Faire réaliser une surveillance du niveau d'empoussièrément		
Emplacement

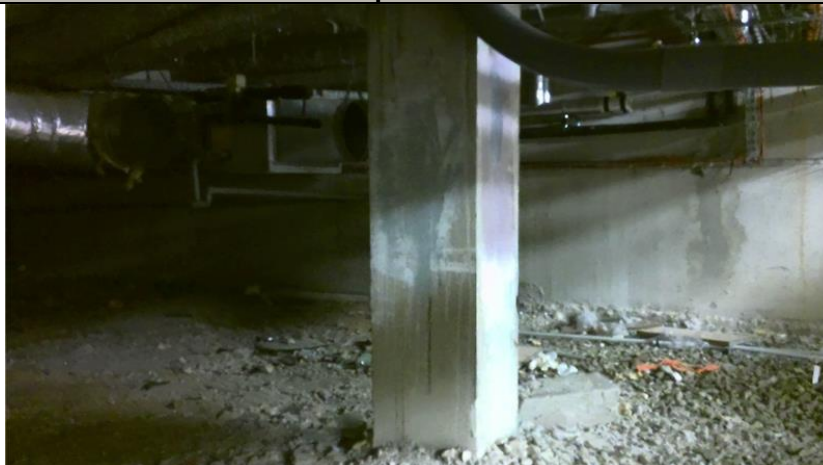
**ELEMENT : Poteaux**

ELEMENTS POTEAUX		
Nom du client	Numéro de dossier	Pièce ou local
Centre Hospitalier Bretagne Atlantique	37256 Centre Hospitalier Bretagne Atlantique 14.11.22	RDC - Etage technique locaux
Matériau	Date de prélèvement	Nom de l'opérateur
encduit ciment		DENIAUD Michel
Localisation		Résultat
Poteaux - Toutes zones		Présence d'amiante
Emplacement

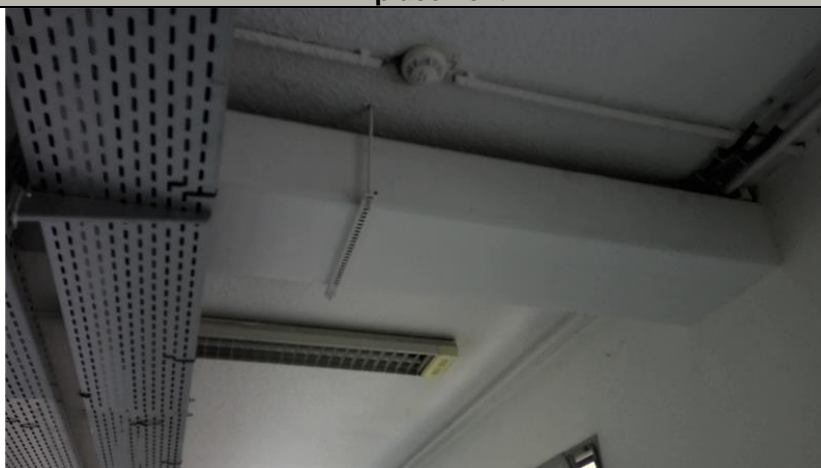
**ELEMENT : Conduit**

Nom du client	Numéro de dossier	Pièce ou local
Centre Hospitalier Bretagne Atlantique	37256 Centre Hospitalier Bretagne Atlantique 14.11.22	RDC - Circulation 1100
Matériau	Date de prélèvement	Nom de l'opérateur
Amiante ciment		DENIAUD Michel
Localisation		Résultat
Conduit - Plafond		Présence d'amiante
Résultat de la grille d'évaluation		
Evaluation périodique		
Emplacement

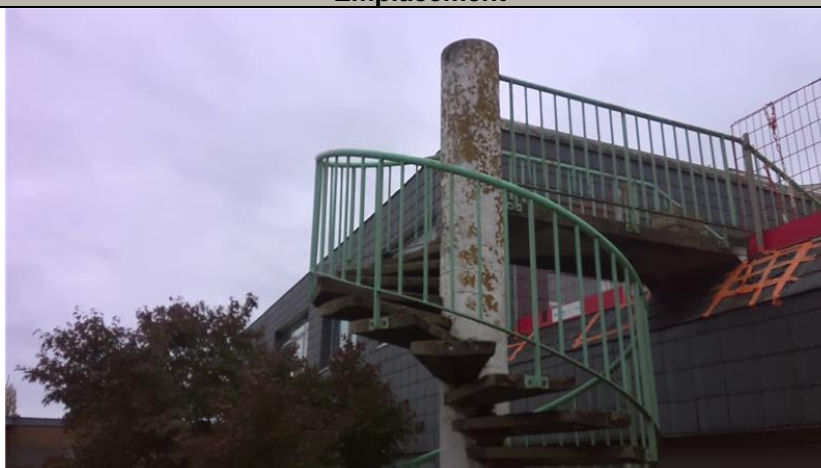
**ELEMENT : Escalier hélicoïdal**

Nom du client	Numéro de dossier	Pièce ou local
Centre Hospitalier Bretagne Atlantique	37256 Centre Hospitalier Bretagne Atlantique 14.11.22	Escalier extérieur (x2)
Matériau	Date de prélèvement	Nom de l'opérateur
Coffrage perdu		DENIAUD Michel
Localisation		Résultat
Escalier hélicoïdal - Escalier		Présence d'amiante
Résultat de la grille d'évaluation		
Evaluation périodique		
Emplacement

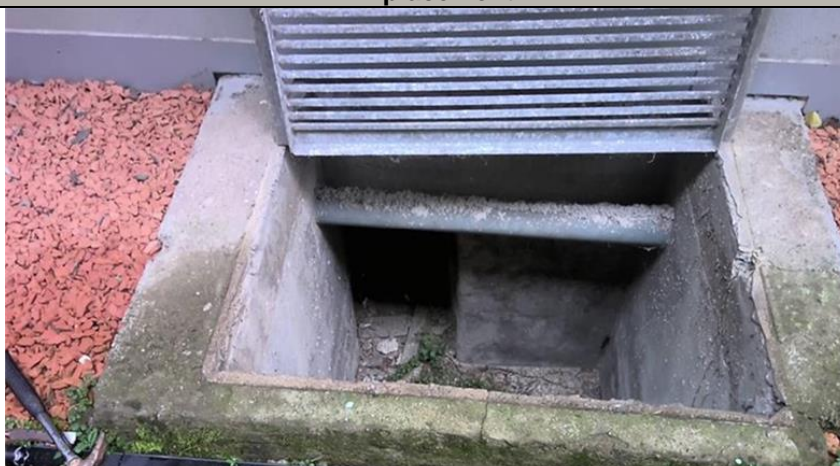
**ELEMENT : Conduit de ventilation**

Nom du client	Numéro de dossier	Pièce ou local
Centre Hospitalier Bretagne Atlantique	37256 Centre Hospitalier Bretagne Atlantique 14.11.22	RDC - RDC haut Patio 1 et 2
Matériau	Date de prélèvement	Nom de l'opérateur
Amiante ciment		DENIAUD Michel
Localisation		Résultat
Conduit de ventilation - Façade		Présence d'amiante
Résultat de la grille d'évaluation		
Evaluation périodique		
Emplacement

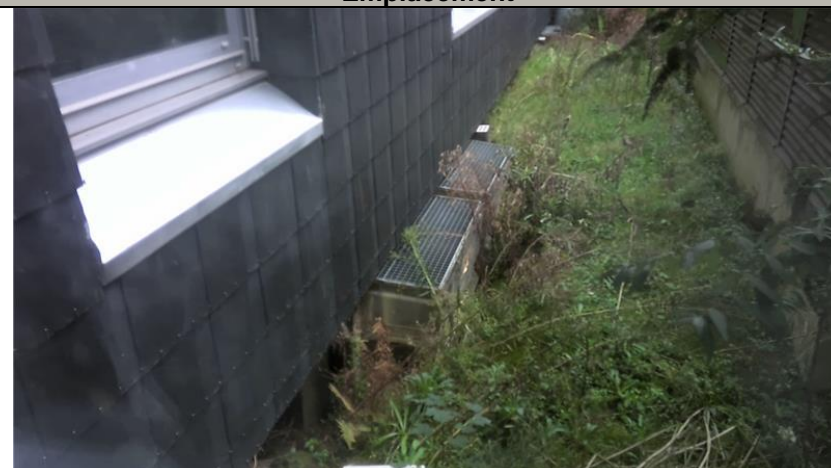
**ELEMENT : Conduit de ventilation**

ELEMENT 1 : CONDUIT DE VENTILATION		
Nom du client	Numéro de dossier	Pièce ou local
Centre Hospitalier Bretagne Atlantique	37256 Centre Hospitalier Bretagne Atlantique 14.11.22	RDC - RDC haut Patio 1 et 2
Matériau	Date de prélèvement	Nom de l'opérateur
Amiante ciment		DENIAUD Michel
Localisation		Résultat
Conduit de ventilation - Façade		Présence d'amiante
Résultat de la grille d'évaluation		
Evaluation périodique		
Emplacement

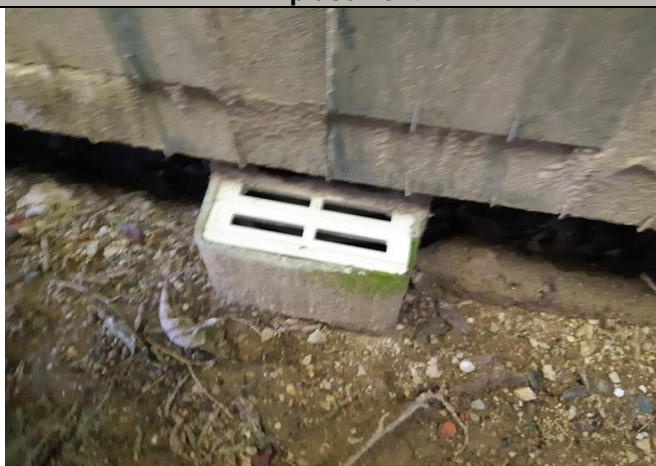
**ELEMENT : Conduit de ventilation**

Nom du client	Numéro de dossier	Pièce ou local
Centre Hospitalier Bretagne Atlantique	37256 Centre Hospitalier Bretagne Atlantique 14.11.22	Façade
Matériau	Date de prélèvement	Nom de l'opérateur
Amiante ciment		DENIAUD Michel
Localisation		Résultat
Conduit de ventilation - Façade		Présence d'amiante
Résultat de la grille d'évaluation		
Evaluation périodique		
Emplacement

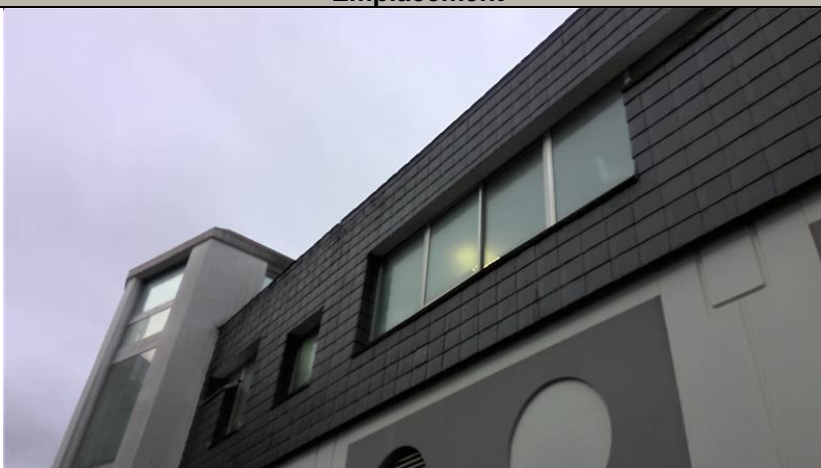
**ELEMENT : Cache coffre volet roulant**

Nom du client	Numéro de dossier	Pièce ou local
Centre Hospitalier Bretagne Atlantique	37256 Centre Hospitalier Bretagne Atlantique 14.11.22	Façade
Matériau	Date de prélèvement	Nom de l'opérateur
Plaques fibrociment		DENIAUD Michel
Localisation		Résultat
Cache coffre volet roulant - Façade		Présence d'amiante
Résultat de la grille d'évaluation		
Evaluation périodique		
Emplacement

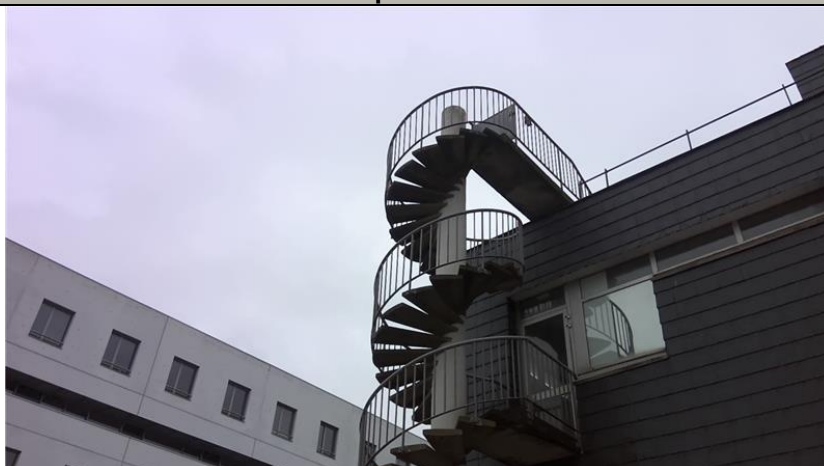
**ELEMENT : Escalier hélicoïdal**

Nom du client	Numéro de dossier	Pièce ou local
Centre Hospitalier Bretagne Atlantique	37256 Centre Hospitalier Bretagne Atlantique 14.11.22	Escalier extérieur (x2)
Matériau	Date de prélèvement	Nom de l'opérateur
Coffrage perdu		DENIAUD Michel
Localisation		Résultat
Escalier hélicoïdal - Escalier		Présence d'amiante
Résultat de la grille d'évaluation		
Evaluation périodique		
Emplacement

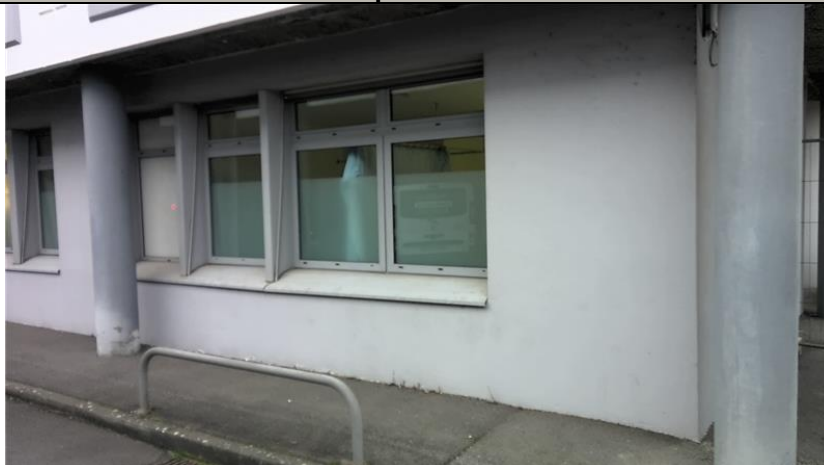
**ELEMENT : Mur de façade**

Bilan - Mur de façade		
Nom du client	Numéro de dossier	Pièce ou local
Centre Hospitalier Bretagne Atlantique	37256 Centre Hospitalier Bretagne Atlantique 14.11.22	Façade
Matériau	Date de prélèvement	Nom de l'opérateur
Enduit+peinture		DENIAUD Michel
Localisation		Résultat
Mur de façade - Toutes zones		Présence d'amiante
Emplacement

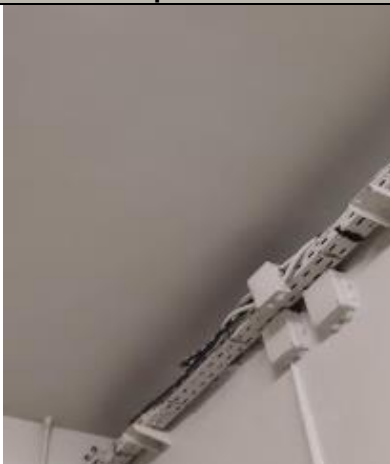
Nom du client	Numéro de dossier	Pièce ou local
Centre Hospitalier Bretagne Atlantique	37256 Centre Hospitalier Bretagne Atlantique 14.11.22	RDC - Groupe vide médical-labo 1110
Matériau	Date de prélèvement	Nom de l'opérateur
Enduit+peinture		DENIAUD Michel
Localisation	Résultat	
Plafond - Plafond	Présence d'amiante

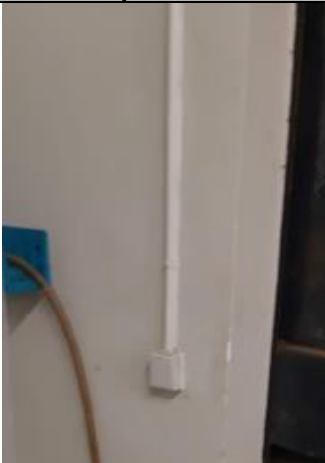
**ELEMENT : Mur**

Nom du client	Numéro de dossier	Pièce ou local
Centre Hospitalier Bretagne Atlantique	37256 Centre Hospitalier Bretagne Atlantique 14.11.22	RDC - Groupe vide médical-labo 1110
Matériau	Date de prélèvement	Nom de l'opérateur
Enduit+peinture		DENIAUD Michel
Localisation	Résultat	
Mur - Toutes zones	Présence d'amiante

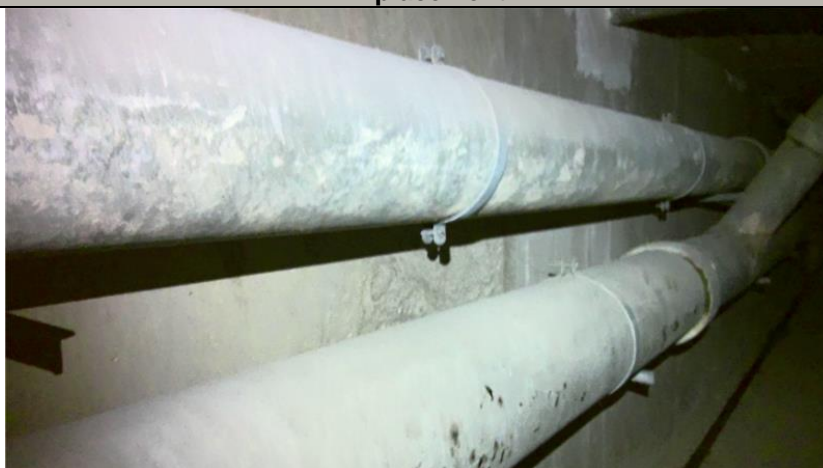
**ELEMENT : Conduit**

Nom du client	Numéro de dossier	Pièce ou local
Centre Hospitalier Bretagne Atlantique	37256 Centre Hospitalier Bretagne Atlantique 14.11.22	1er SS - Galerie
Matériau	Date de prélèvement	Nom de l'opérateur
Amiante ciment		DENIAUD Michel
Localisation		Résultat
Conduit - Mur		Présence d'amiante
Résultat de la grille d'évaluation		
Evaluation périodique		
Emplacement

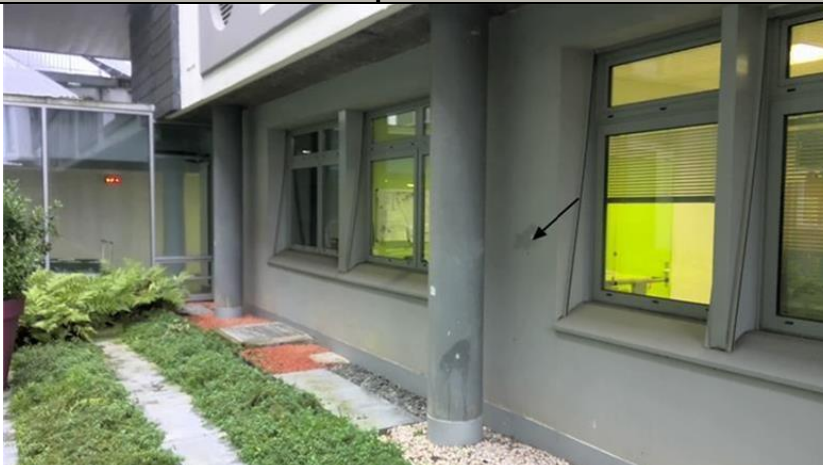
**ELEMENT : Poteaux**

Poteaux - Poteaux		
Nom du client	Numéro de dossier	Pièce ou local
Centre Hospitalier Bretagne Atlantique	37256 Centre Hospitalier Bretagne Atlantique 14.11.22	RDC - RDC haut Patio 1 et 2
Matériau	Date de prélèvement	Nom de l'opérateur
Enduit+Peinture		DENIAUD Michel
Localisation		Résultat
Poteaux - Poteaux		Présence d'amiante
Emplacement

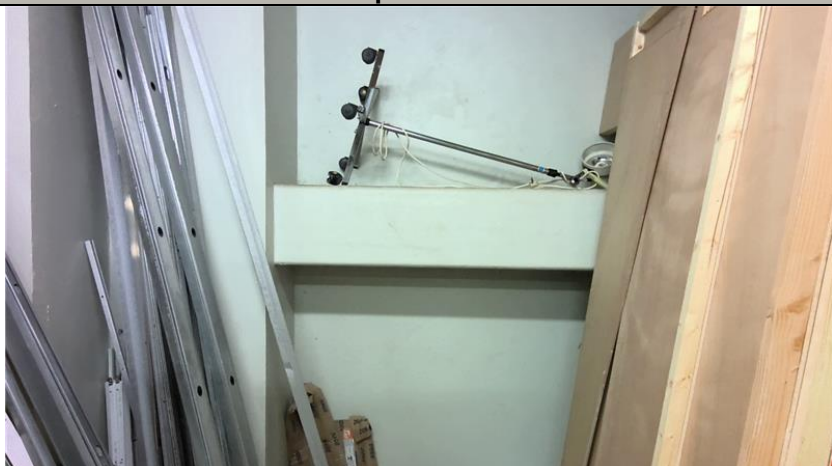
ELEMENT : Conduit		
Nom du client	Numéro de dossier	Pièce ou local
Centre Hospitalier Bretagne Atlantique	37256 Centre Hospitalier Bretagne Atlantique 14.11.22	RDC - Neutralisation acides labo 1111
Matériau	Date de prélèvement	Nom de l'opérateur
Amiante ciment		DENIAUD Michel
Localisation		Résultat
Conduit - Mur B		Présence d'amiante
Résultat de la grille d'évaluation		
Evaluation périodique		
Emplacement

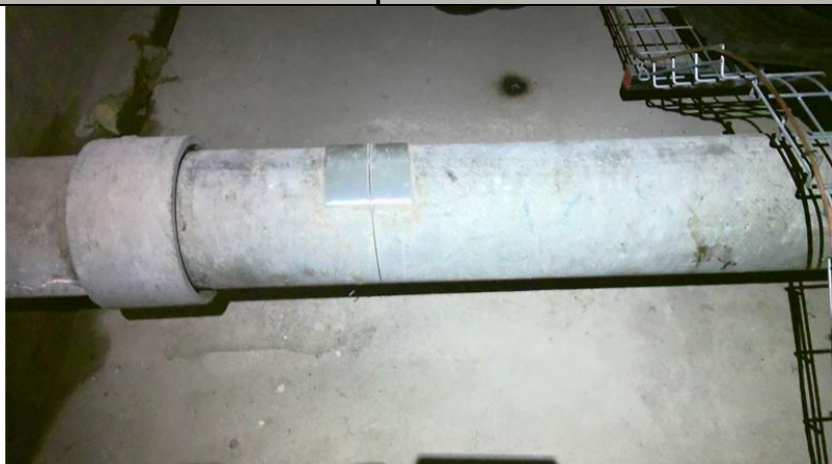
ELEMENT : Conduit		
Nom du client	Numéro de dossier	Pièce ou local
Centre Hospitalier Bretagne Atlantique	37256 Centre Hospitalier Bretagne Atlantique 14.11.22	1er SS - Galerie
Matériau	Date de prélèvement	Nom de l'opérateur
Amiante ciment		DENIAUD Michel
Localisation		Résultat
Conduit - Sol		Présence d'amiante
Résultat de la grille d'évaluation		
Evaluation périodique		
Emplacement
