## **RAPPORT DE REPERAGE DES MATERIAUX ET PRODUITS CONTENANT DE L'AMIANTE AVANT REALISATION DE TRAVAUX DANS UN IMMEUBLE BÂTI**

**Rapport N° 630546 établi le 29/03/2019**

**BATIMENT B22 - Accueil Admission  
56000 VANNES**

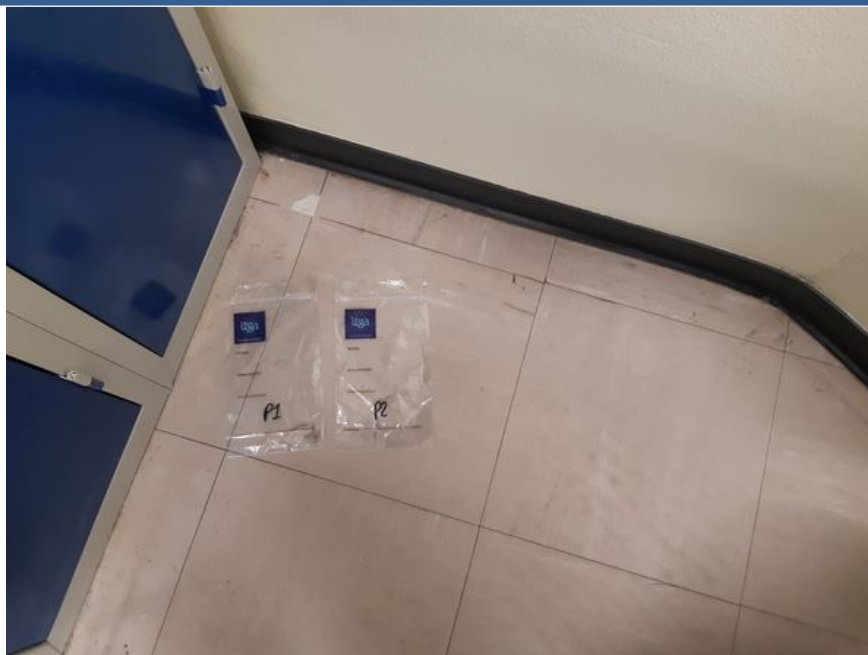
Présence d'amiante **Non**

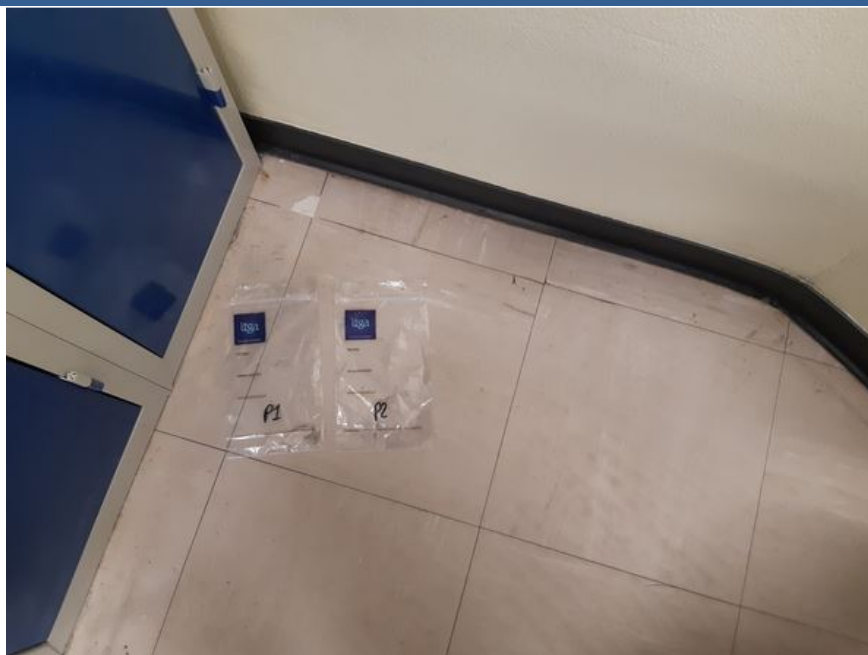
**PRELEVEMENT : P2**

Pièce ou Local	Vaguemestre 3161 (Rdc-22)
Composant de la construction	Sol
Partie du composant	Ragréage seul

Présence d'amiante **Non**

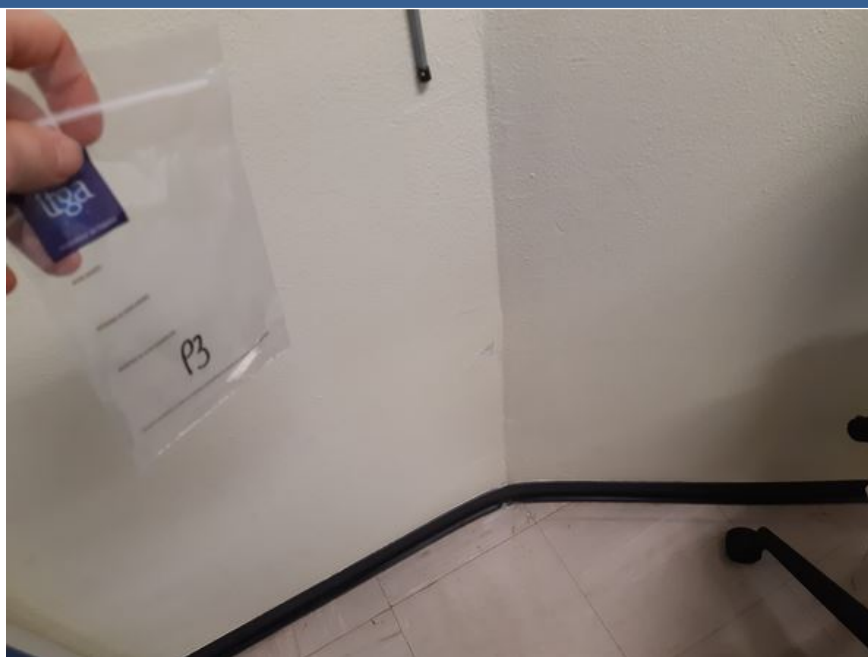
**PRELEVEMENT : P3**

Pièce ou Local	Vaguemestre 3161 (Rdc-22)
Composant de la construction	Mur
Partie du composant	Peinture + placoplatre + enduit en zone de lissage / bande
Présence d'amiante	<b>Non</b>
Plan N°	/

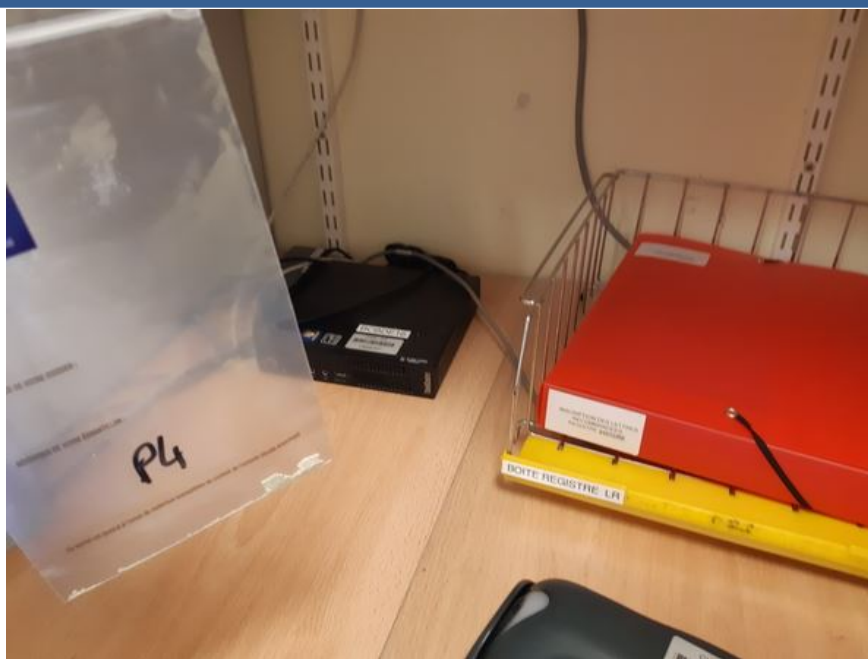
**PRELEVEMENT : P4**

Pièce ou Local	Vaguemestre 3161 (Rdc-22)
Composant de la construction	Mur
Partie du composant	Peinture + plâtre
Présence d'amiante	<b>Non</b>
Plan N°	/

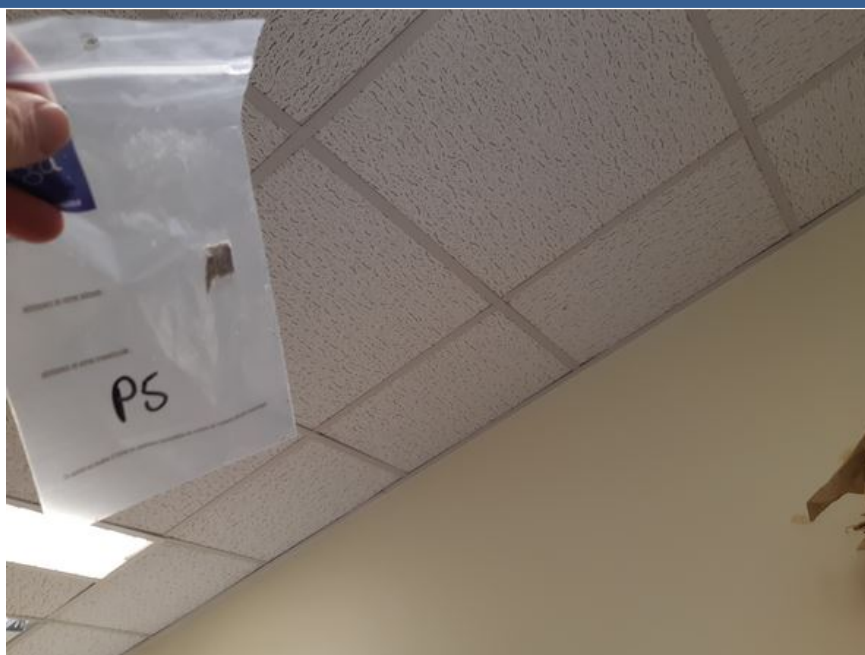
**PRELEVEMENT : P5**

Présence d'amiante **Non**

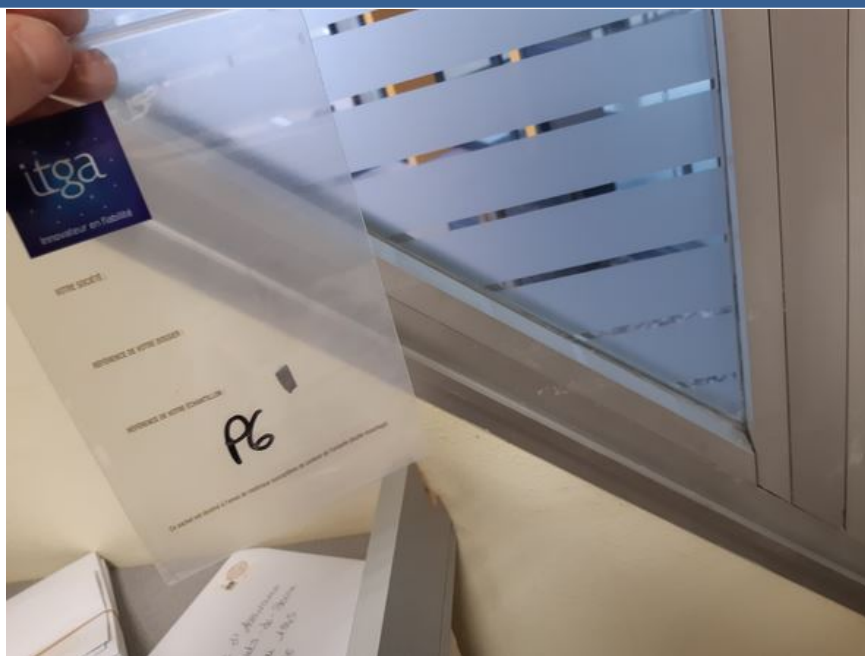
**PRELEVEMENT : P6**

Pièce ou Local	Façade (Extérieur-22)
Composant de la construction	Menuiserie aluminium
Partie du composant	Joint de vitrage 1

Présence d'amiante **Non**

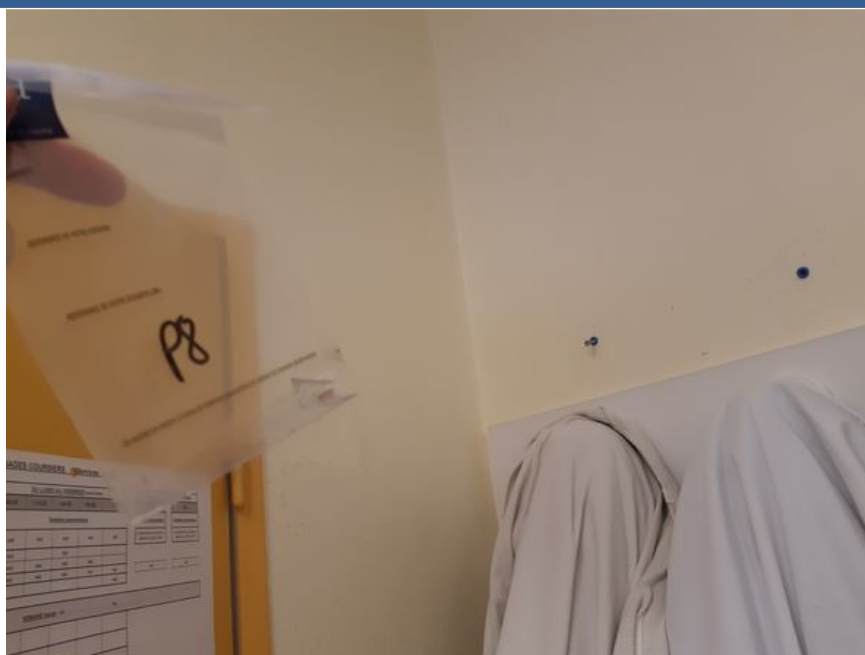
**PRELEVEMENT : P8**

Pièce ou Local	Bureau des associations 3102 (Rdc-22)
Composant de la construction	Mur
Partie du composant	Peinture + placoplatre + enduit en zone de lissage / bande
Présence d'amiante	<b>Non</b>
Plan N°	/

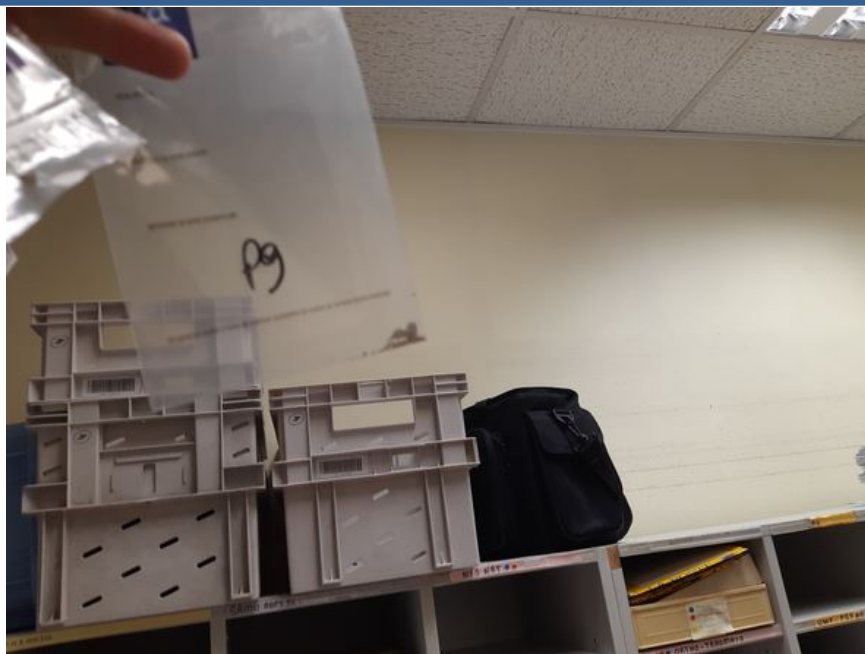
**PRELEVEMENT : P9**

Pièce ou Local	Bureau des associations 3102 (Rdc-22)
Composant de la construction	Mur
Partie du composant	Peinture + plâtre
Présence d'amiante	<b>Non</b>
Plan N°	/

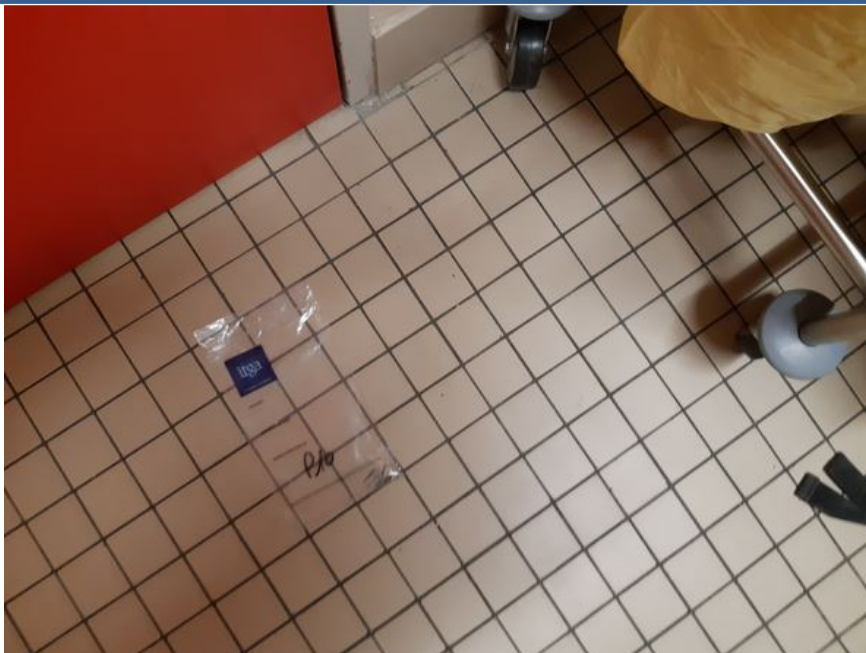
**PRELEVEMENT : P10**

Pièce ou Local	San 3163 3164 (Rdc-22)
Composant de la construction	Sol
Partie du composant	Colle de carrelage 5x5 beige
Présence d'amiante	<b>Non</b>
Plan N°	/

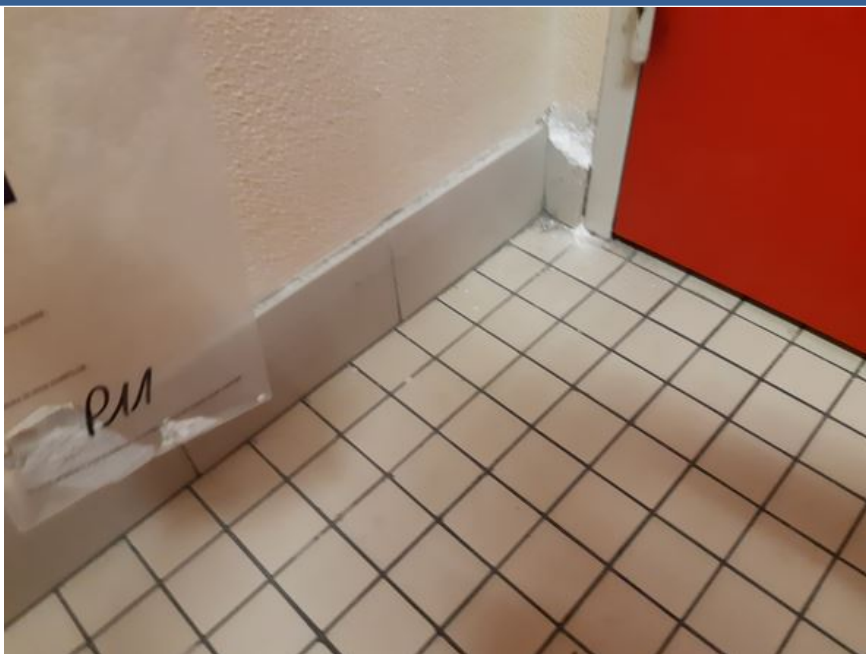
**PRELEVEMENT : P11**

Pièce ou Local	San 3163 3164 (Rdc-22)
Composant de la construction	Mur
Partie du composant	Colle de plinthe faïence 20x10 beige
Présence d'amiante	<b>Non</b>
Plan N°	/

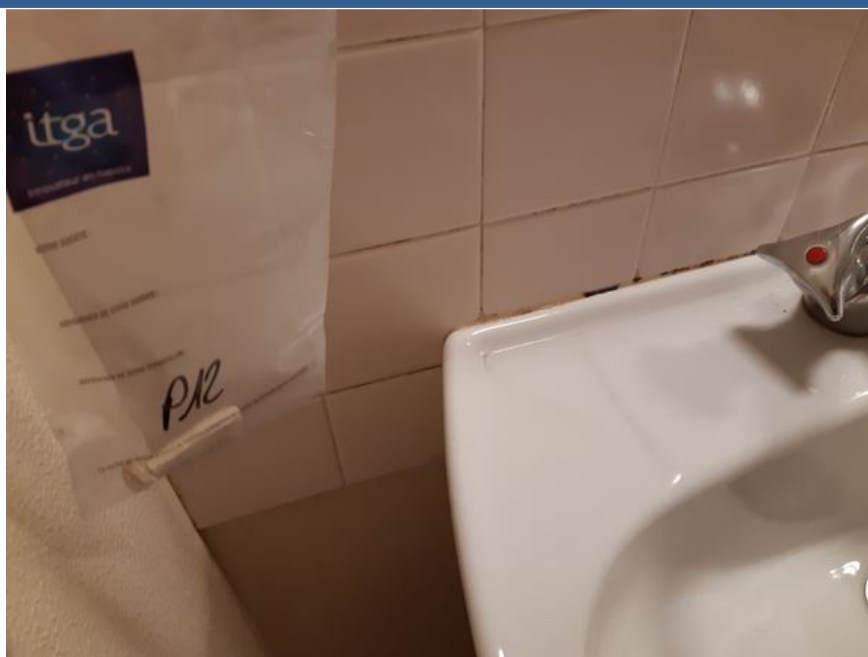
**PRELEVEMENT : P12**

Pièce ou Local	San 3163 3164 (Rdc-22)
Composant de la construction	Mur
Partie du composant	Colle de faïence 10x10 blanche
Présence d'amiante	<b>Non</b>
Plan N°	/

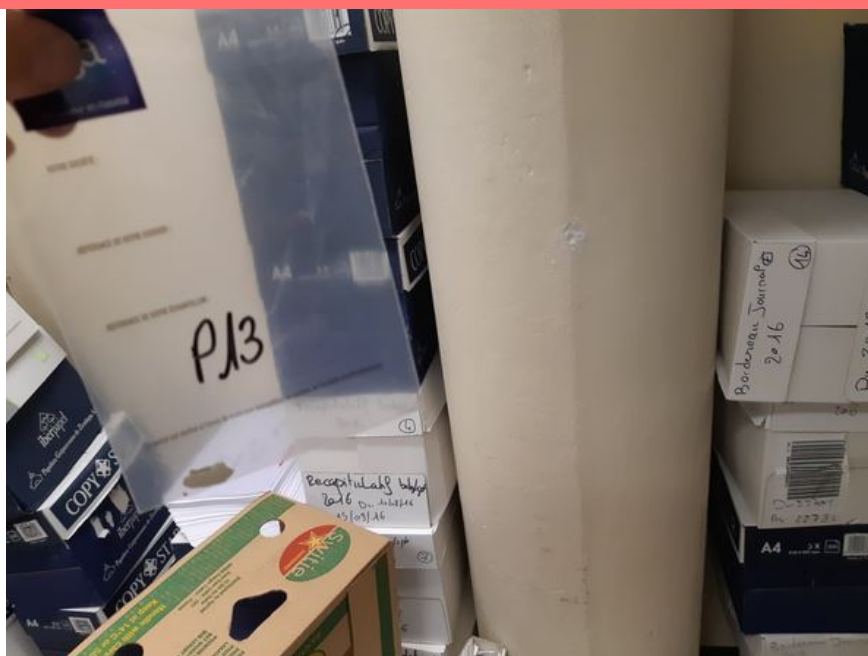
**PRELEVEMENT : P13**

Pièce ou Local	Archives 3160 (Rdc-22)
Composant de la construction	Poteau rond
Partie du composant	Peinture + enduit gris 1
Présence d'amiante	<b>Oui</b>
Plan N°	/

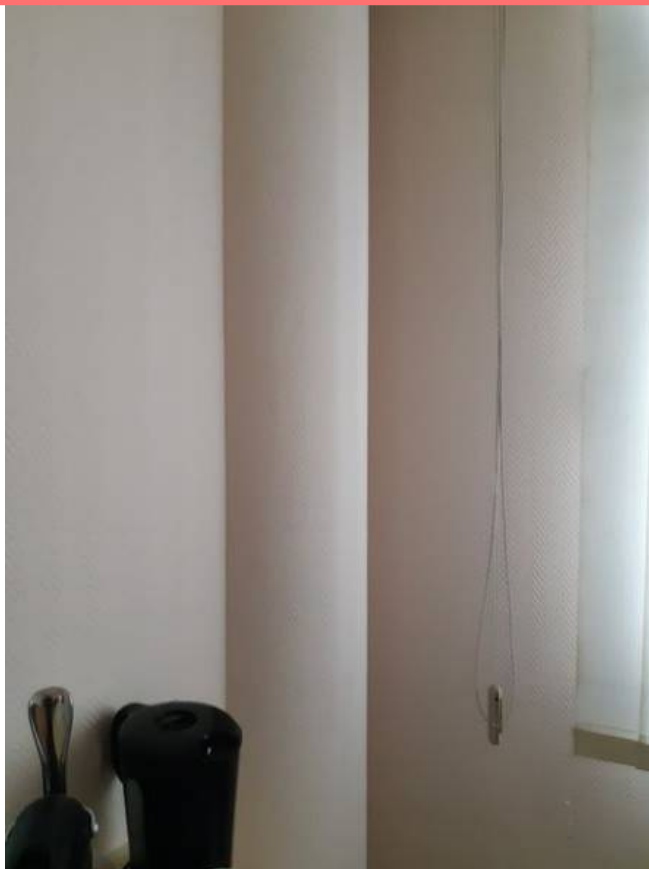
**PRELEVEMENT : P14**

Localisation - ZPSO	Composant	Partie de composant	Critère de conclusion
<b>Rdc-22</b> Sas 3101	Poteau rond	Peinture + enduit gris 2	Résultat d'analyse P14
<b>Rdc-22</b> Bureau des associations 3102, Bureau maternité 3103 1, Bureau maternité 3104, Hall d'accueil 3107, Box 2 3213, Cafétéria 3200, Etat civil 3195, Pause 3211, Archives 3160, Standard maternité 3186 <b>Extérieur-22</b> Façade	Poteau rond	Peinture + enduit gris 1	Résultat d'analyse P13
<b>Extérieur-22</b> Façade	Sous face d'avancée de toit	Plaques planes fibrociment	Sur jugement personnel de l'opérateur

Pièce ou Local	Sas 3101 (Rdc-22)
Composant de la construction	Poteau rond
Partie du composant	Peinture + enduit gris 2
Présence d'amiante	<b>Oui</b>
Plan N°	/

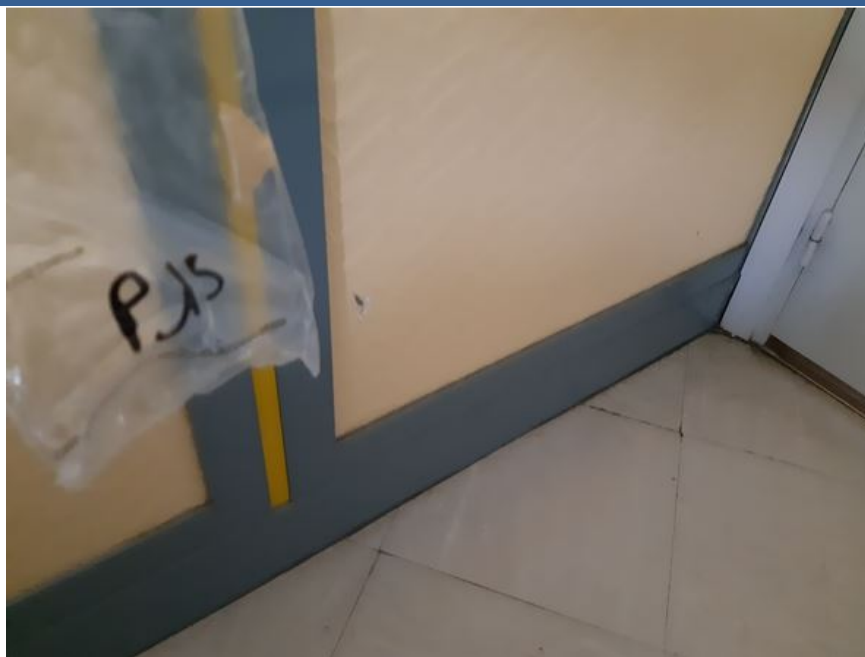
**PRELEVEMENT : P15**

Pièce ou Local	Secrétariat 3175 (Rdc-22)
Composant de la construction	Mur
Partie du composant	Plaque fibreuse + revêtement jaune
Présence d'amiante	<b>Non</b>
Plan N°	/

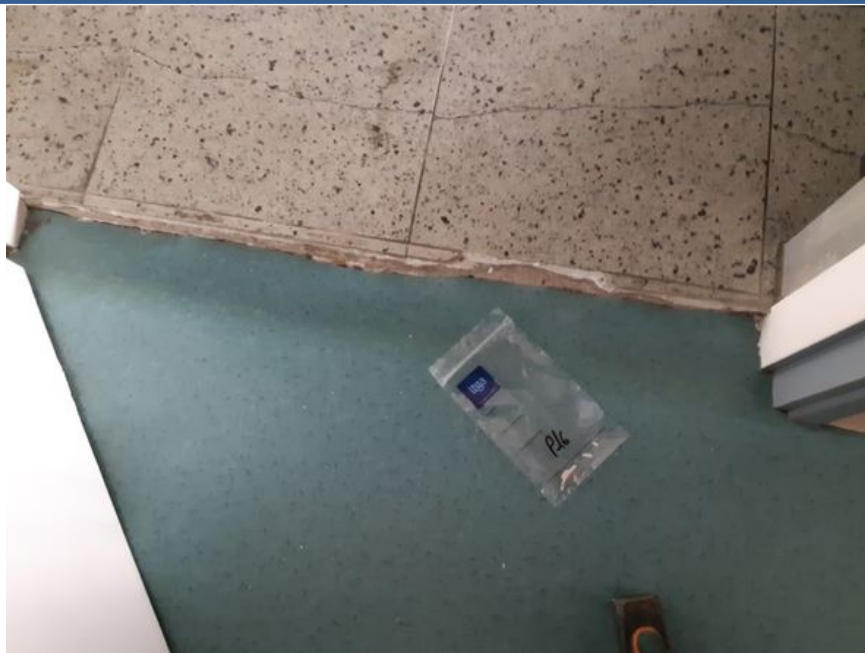
**PRELEVEMENT : P16**

Pièce ou Local	Sas 3101 (Rdc-22)
Composant de la construction	Sol
Partie du composant	Colle de carrelage granite
Présence d'amiante	<b>Non</b>
Plan N°	/

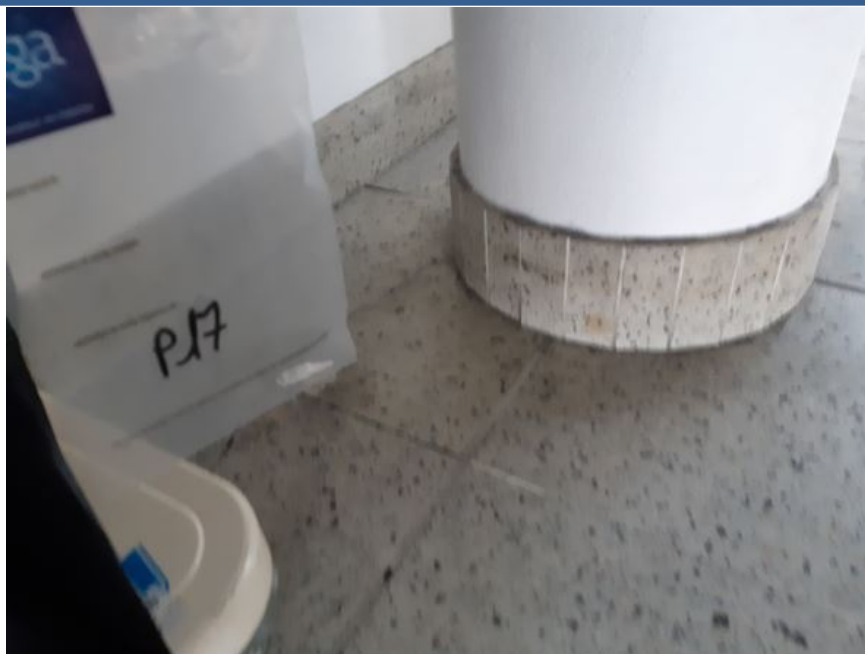
**PRELEVEMENT : P17**

Pièce ou Local	Sas 3101 (Rdc-22)
Composant de la construction	Mur
Partie du composant	Colle de plinthe granite
Présence d'amiante	<b>Non</b>
Plan N°	/

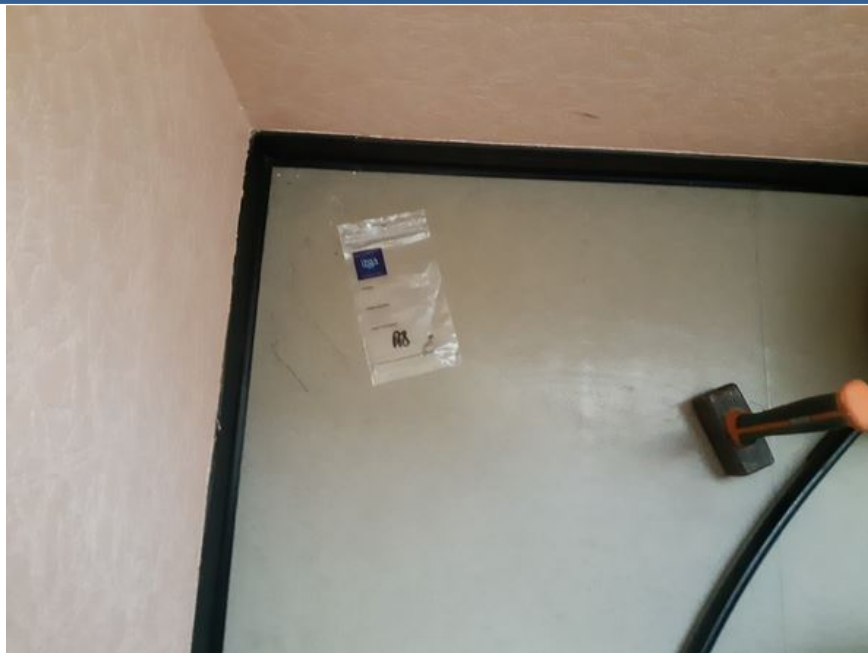
**PRELEVEMENT : P18**

Présence d'amiante **Non**

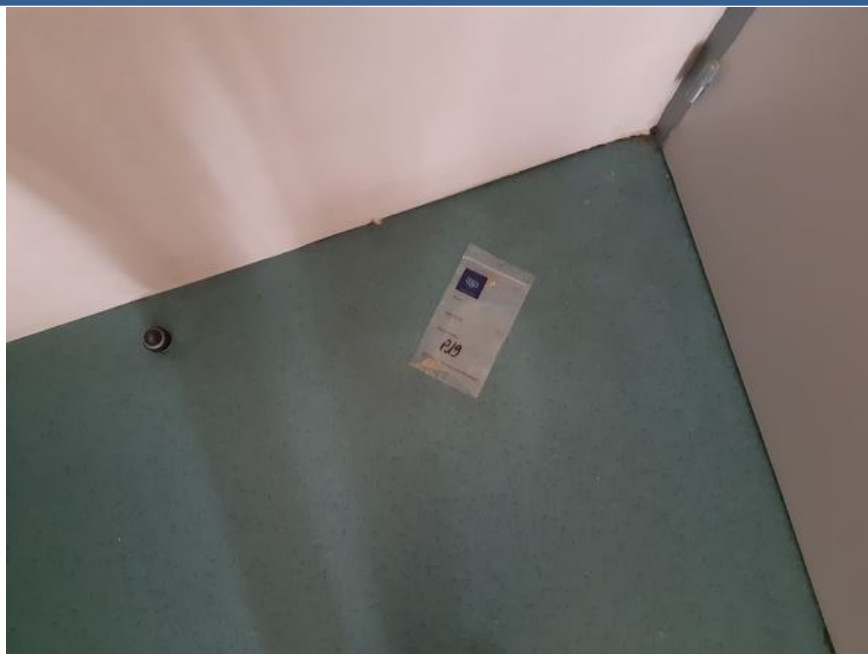
**PRELEVEMENT : P19**

Pièce ou Local	Bureau des associations 3102 (Rdc-22)
Composant de la construction	Sol
Partie du composant	Linoléum vert + colle + ragréage

Présence d'amiante **Non**

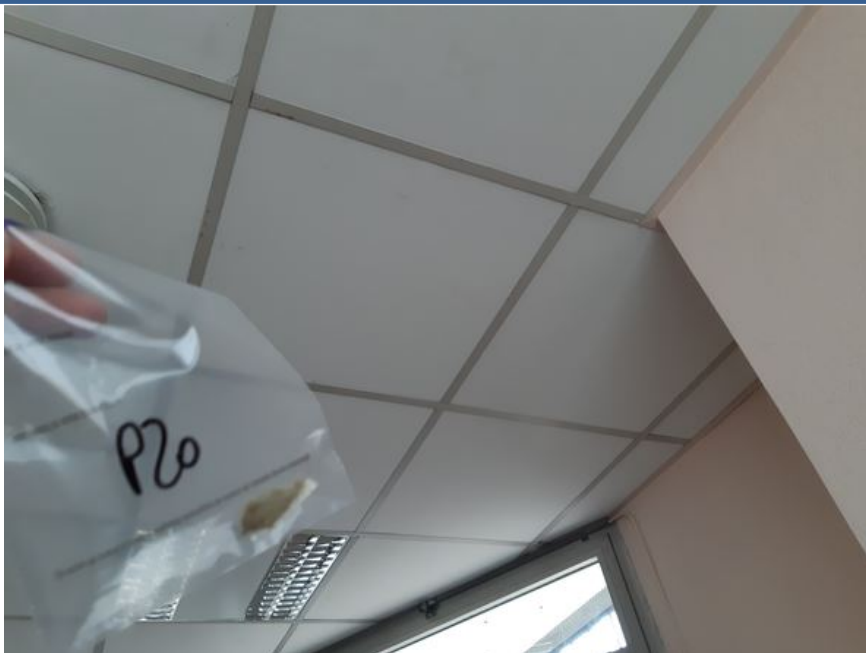
**PRELEVEMENT : P20**

Présence d'amiante	<b>Non</b>
--------------------	------------

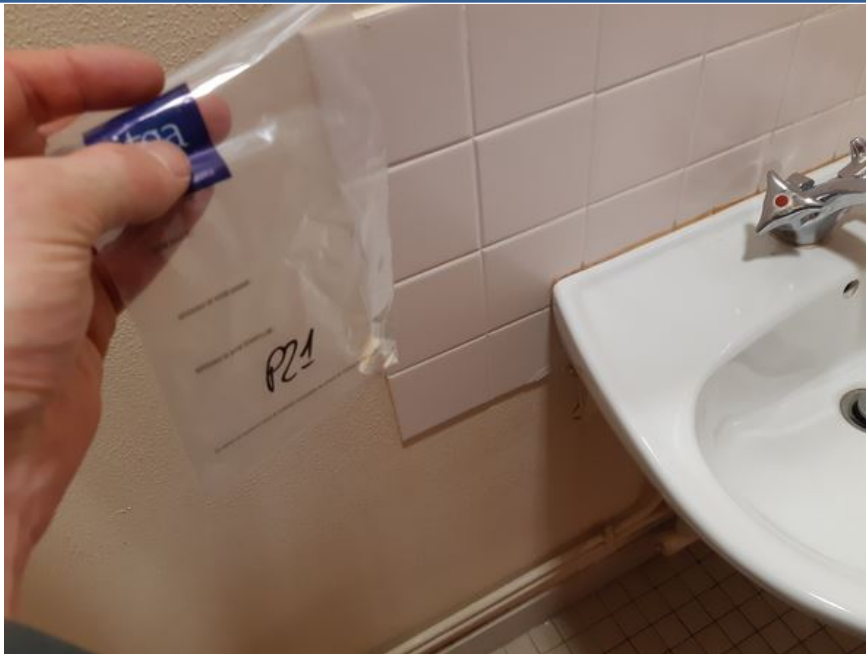
**PRELEVEMENT : P21**

Pièce ou Local	San. 1 (Rdc-22)
Composant de la construction	Mur
Partie du composant	Colle de faïence 10x10 blanche

Présence d'amiante	<b>Non</b>
--------------------	------------

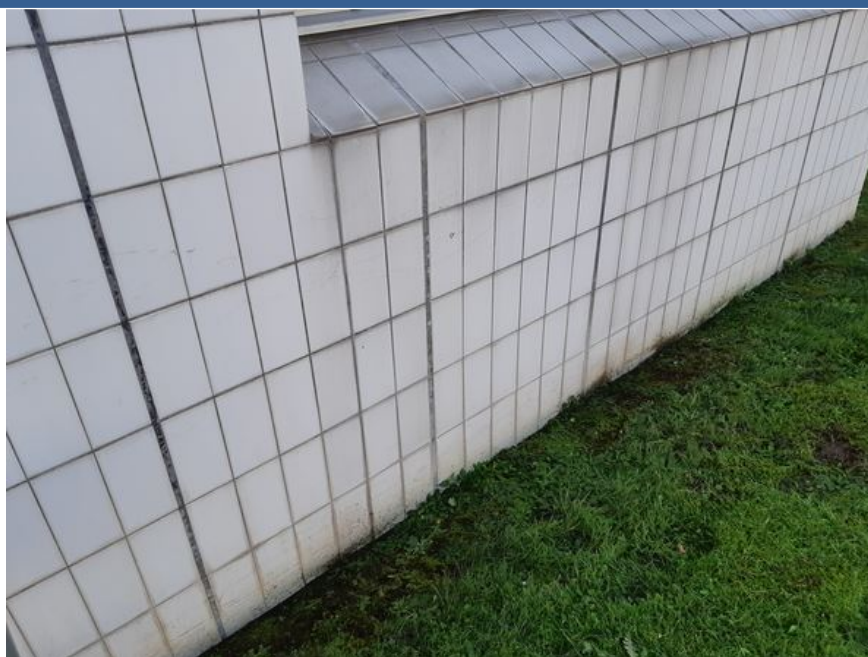
**PRELEVEMENT : P22**

Pièce ou Local	Façade (Extérieur-22)
Composant de la construction	Mur
Partie du composant	Colle de faïence 20x10 blanche
Présence d'amiante	<b>Non</b>
Plan N°	/

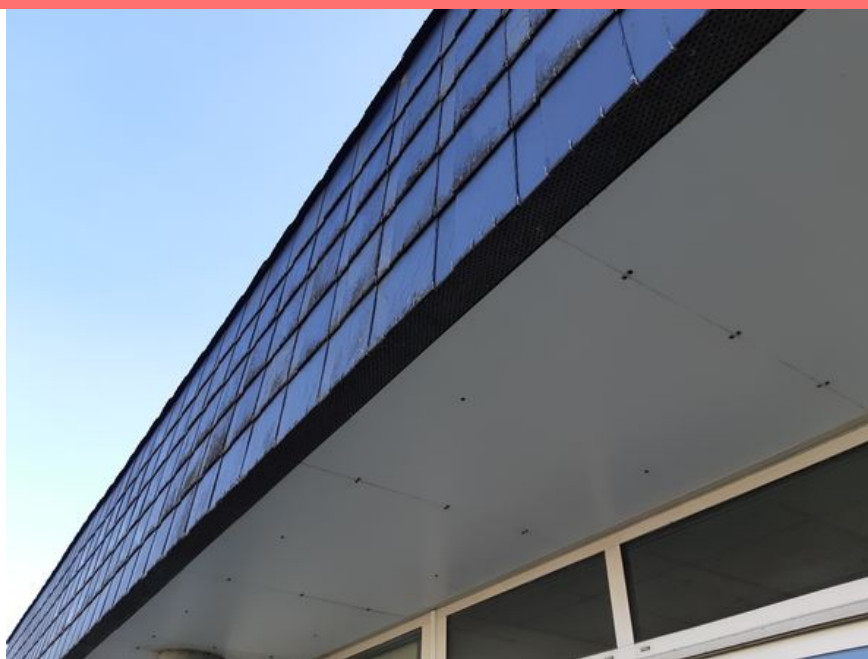
**MATERIAU RECONNU VISUELLEMENT**

Pièce ou Local	Façade (Extérieur-22)
Composant de la construction	Sous face d'avancée de toit
Partie du composant	Plaques planes fibrociment
Présence d'amiante	<b>Oui</b>
Plan N°	/
