DOSSIER DE DIAGNOSTICS TECHNIQUES

Référence : 35592 Centre Hospitalier Bretagne Atlantique 13.05.22

Rapport de mission de repérage des matériaux et produits contenant de l'amiante avant réalisation de travaux

| Bâtiment ou installation | Bâtiment TETE |

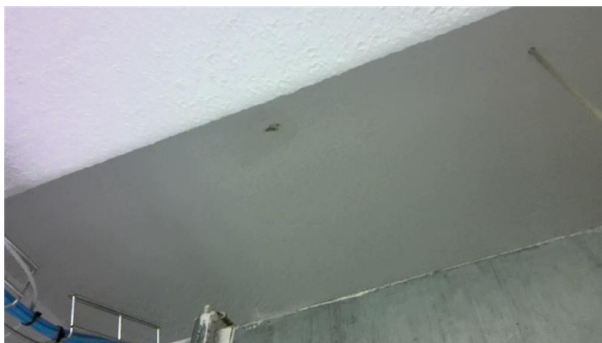
PRELEVEMENT : P046
Emplacement

| référence du prélèvement | Matériaux ou produits | N° du local | Localisation | Etage | Référence (ZPSO) |
|---|---|---|---|---|---|
| P046 | Enduits projetés | 15 | Local informatique | 1er SS | Z028 |

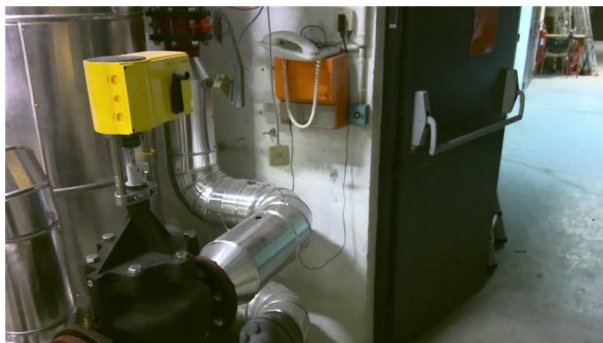
PRELEVEMENT : P050
Emplacement

| référence du prélèvement | Matériaux ou produits | N° du local | Localisation | Etage | Référence (ZPSO) |
|---|---|---|---|---|---|
| P050 | Peinture | 17 | Local chaudières | 1er SS | Z031 |

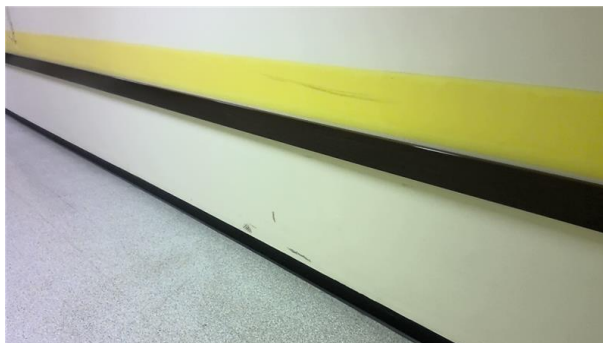
PRELEVEMENT : P054
Emplacement

| référence du prélèvement | Matériaux ou produits | N° du local | Localisation | Etage | Référence (ZPSO) |
|---|---|---|---|---|---|
| P054 | Platre peinture tapisserie | 9 | Circulation 1 | 1er SS | Z032 |

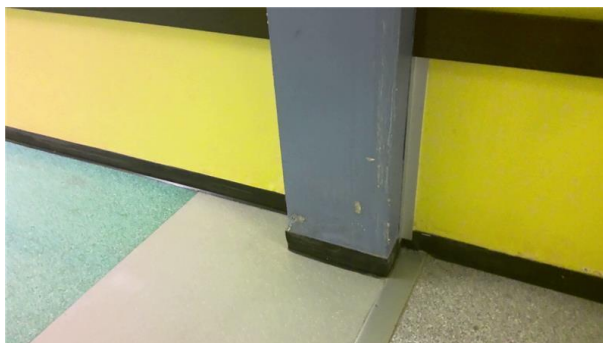
PRELEVEMENT : P055
Emplacement

| référence du prélèvement | Matériaux ou produits | N° du local | Localisation | Etage | Référence (ZPSO) |
|---|---|---|---|---|---|
| P055 | Platre peinture tapisserie | | | | Z033 |

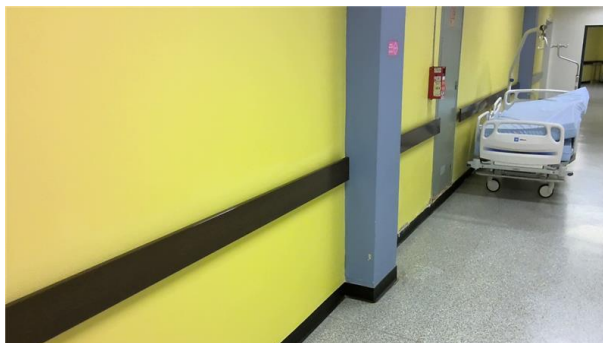
PRELEVEMENT : P056
Emplacement

| référence du prélèvement | Matériaux ou produits | N° du local | Localisation | Etage | Référence (ZPSO) |
|---|---|---|---|---|---|
| P056 | Platre peinture tapisserie | | | | Z033 |
