DOSSIER DE DIAGNOSTIC TECHNIQUE

Référence : 002EW705787
A communiquer pour toute correspondance
Réalisé le : 16/05/2025
Référence mandataire : Tribunal de
Proximité Lagny

Tribunal de Proximité Lagny
108 Rue Saint-denis
77400 LAGNY-SUR-MARNE

Rapport de repérage des matériaux et produits contenant de l'amiante avant réalisation de travaux dans un immeuble bâti

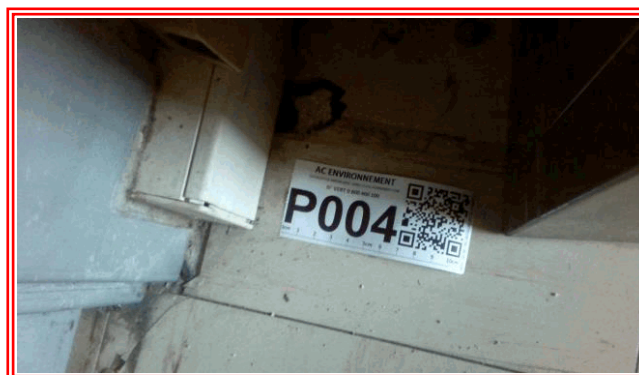
002EW705787 n°4 - 1 (P4) - RDC - Vol 3 (Local stock)

P4 : Dalles plastiques

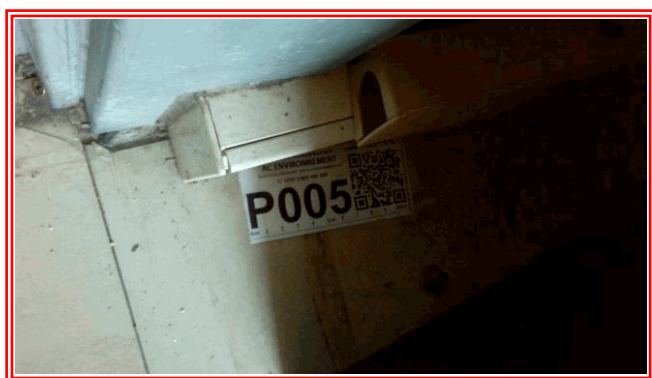
002EW705787 n°5 - 1 (P5) - RDC - Vol 3 (Local stock)

Légende	
	P5 : Ragraillage+béton
	P4 : Dalles plastiques

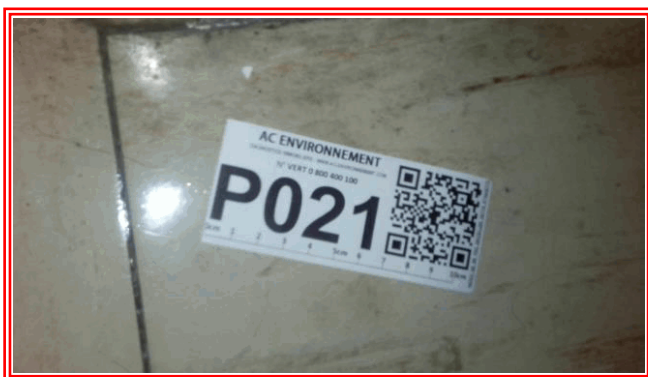
002EW705787 n°21 - 1 (P21) - R+1 - Vol 12 (Bureau Civil)

<p>P21 : Ragréage+béton</p>
---	-----------------------------
