COMPTE RENDU D'INTERVENTION

Diagnostic de structure

Tribunal de Lagny sur Marne (77)

N° dossier : D2301.192				Réf commande :		
Indice	Date	Chargé d'affaire	Visa	Vérifié par	Visa	Contenu
1	24/01/2024	L. BOUR		V.HOUDET		14 pages 3 annexes

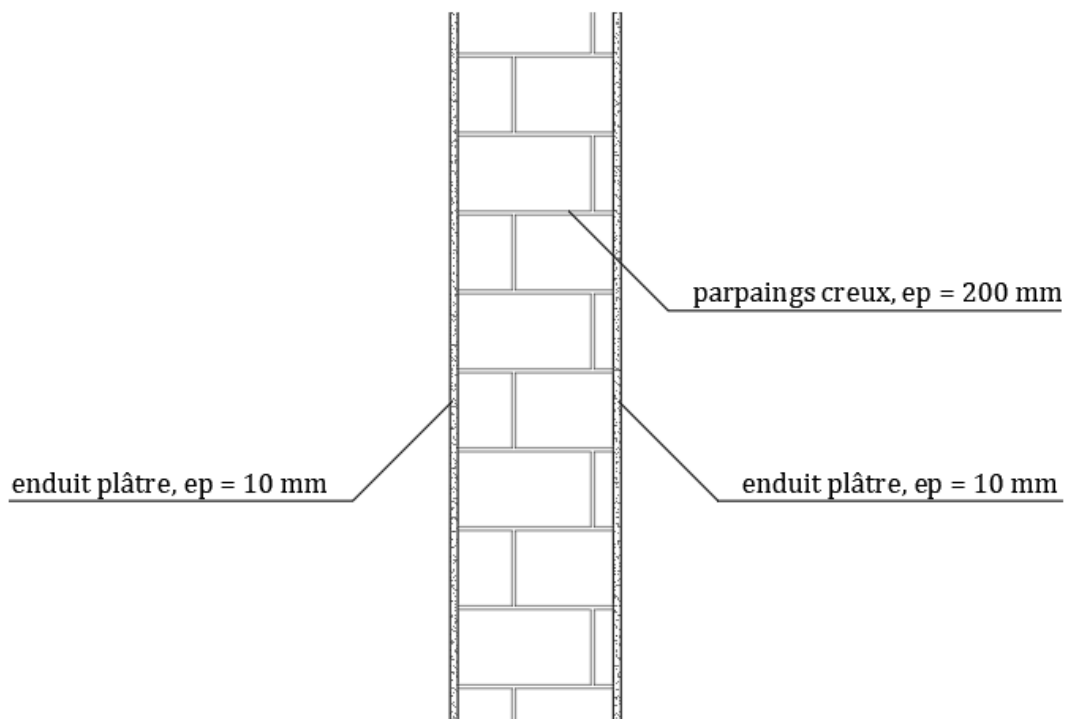
Sondages S3 + S6 : mur porteur + profilé métallique en tête

Coupe schématique du mur au droit du sondage S3

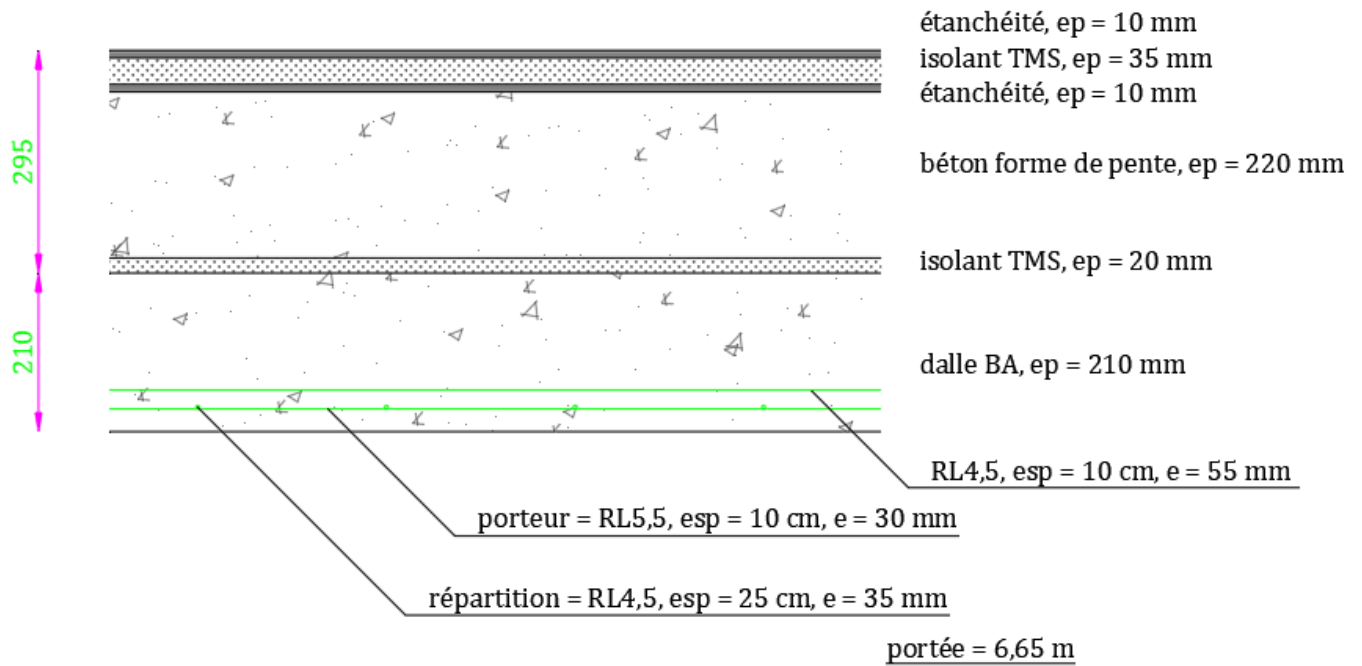
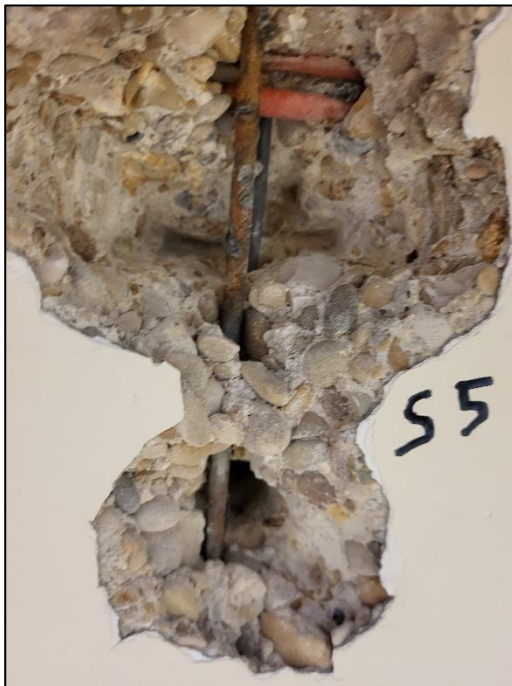
Sondage S5 : dalle BA

Coupe schématique de la dalle au droit du sondage S5

Photographie du sondage S5

Dans le cas présent, nous avons réalisé une analyse en considérant que la dalle était continue, et nous avons identifié un déficit de capacité de 40 %. La forme de pente en béton alourdit considérablement la dalle ; par conséquent, il est actuellement impossible d'ajouter une charge supplémentaire.

Nous préconisons donc d'alléger la dalle en démolissant la forme de pente en béton armé. Après la démolition de la dalle de 22 cm qui forme la pente en toiture, la dalle pourra supporter une charge supplémentaire de 90 kg/m²."

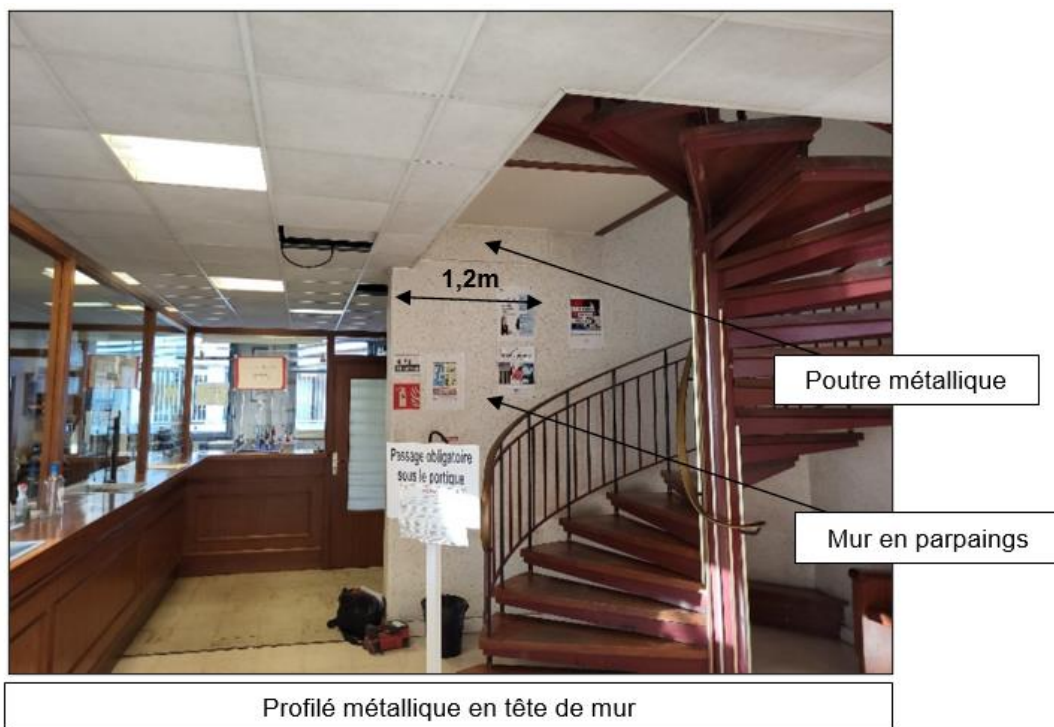
L'objectif est de vérifier la possibilité d'agrandir l'ouverture du passage, en tenant compte de la présence d'un renfort métallique de type HEA 200, ancré sur 1,20 m dans un mur en parpaing creux.

Les poutres, dimensionnées avec un taux de sollicitation de 102%, sont considérées comme tolérables jusqu'à un déficit de 5% pour prendre en compte les arrondis dans les calculs, les relevés réalisés sur place, les différences entre les normes en vigueur lors de la réalisation et les normes actuelles, etc.

L'agrandissement de l'ouverture n'est donc pas possible, et nécessite un renforcement de la poutre afin d'augmenter la portée.

CONSTAT	Conformité	Remarques
S6 (Plancher Haut du RDC)	<p><u>Conforme à l'Etat initial</u></p> <p><u>A renforcer si modification</u></p>	<p>Un HEA 200 est correctement dimensionné ; cependant, l'agrandissement de l'ouverture entraîne une augmentation de la flèche et des efforts. En remplaçant le HEA 200 par un HEB 200, il devient possible d'agrandir l'ouverture.</p>

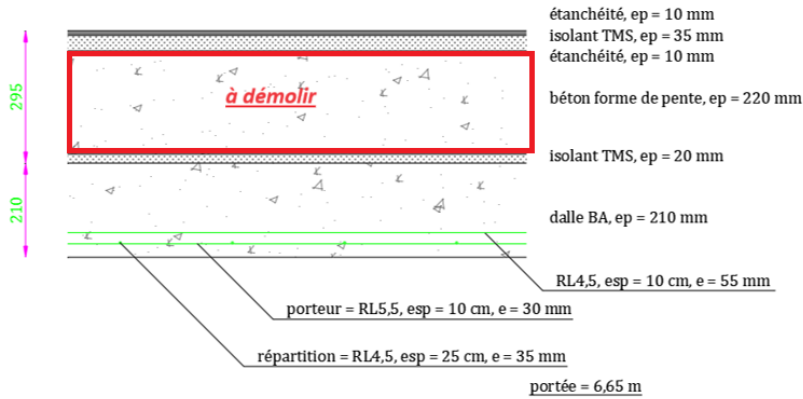
<p>HEB200</p> <p>démolir 50 cm</p> <p>Poutre métallique</p> <p>Mur en parpaings</p> <p>Profilé métallique en tête de mur</p>
S5 (dalle terrasse)	Non conforme	<p>La dalle ne peut pas supporter de nouvelles charges; de plus, elle présente un déficit conséquent, de l'ordre de 40%. Il semble que la forme de pente en béton, d'environ 22 cm d'épaisseur, n'ait pas été prévue initialement. Nous préconisons de la démolir.</p> <p><u>Sondage S5 : dalle BA</u></p>

<p>étanchéité, ep = 10 mm</p> <p>isolant TMS, ep = 35 mm</p> <p>étanchéité, ep = 10 mm</p> <p>béton forme de pente, ep = 220 mm</p> <p>isolant TMS, ep = 20 mm</p> <p>dalle BA, ep = 210 mm</p> <p>RL4,5, esp = 10 cm, e = 55 mm</p> <p>porteur = RL5,5, esp = 10 cm, e = 30 mm</p> <p>répartition = RL4,5, esp = 25 cm, e = 35 mm</p> <p>portée = 6,65 m</p> <p>à démolir</p>

<p>Après la démolition de la dalle de 22 cm, la terrasse dispose d'une réserve de charge de 90 kg/m², offrant ainsi la possibilité d'installer de nouveaux équipements</p> <p>Attention aux pentes pour les évacuations des eaux pluviales</p>
--	--	---
