## Rapport de mission de repérage des matériaux et produits contenant de l'amiante avant réalisation de travaux dans un immeuble bâti

Numéro d'offre : **2196545**  
Numéro de contrat : **C23090123**  
Numéro de rapport (n° de tâche) :  
**T230129977-MONTDIDIER-CH-ADMIN-SSI-  
RAT**  
Date : **26/11/2024**

**Bâtiment Administration**

2196545  
 Nature des travaux envisagés : Dépose et remplacement partiel du SSI

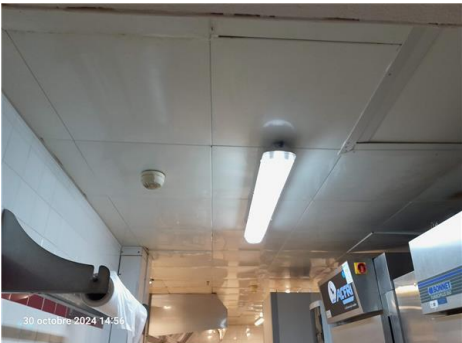
<b>Nom du client</b>	<b>Numéro de dossier</b>	<b>Partie d'ouvrage</b>
CH INTERCOMMUNAL MONTDIDIER-ROYE	T230129977-MONTDIDIER-CH-ADMIN-SSI-RAT	RDC - L30
<b>Matériau</b>	<b>Date de prélèvement</b>	<b>Nom de l'opérateur</b>
Panneaux de faux-plafond métallique		MERCIER Arnaud
<b>Localisation</b>		
Faux-plafond - Plafond		
<b>Résultat amiante</b>		
Absence d'amiante

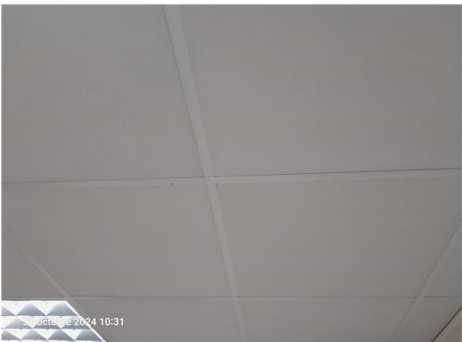
<b>Nom du client</b>	<b>Numéro de dossier</b>	<b>Partie d'ouvrage</b>
CH INTERCOMMUNAL MONTDIDIER-ROYE	T230129977-MONTDIDIER-CH-ADMIN-SSI-RAT	RDC - L18
<b>Matériau</b>	<b>Date de prélèvement</b>	<b>Nom de l'opérateur</b>
Panneaux de faux-plafond récent		MERCIER Arnaud
<b>Localisation</b>		
Faux-plafond - Plafond		
<b>Résultat amiante</b>		
Absence d'amiante

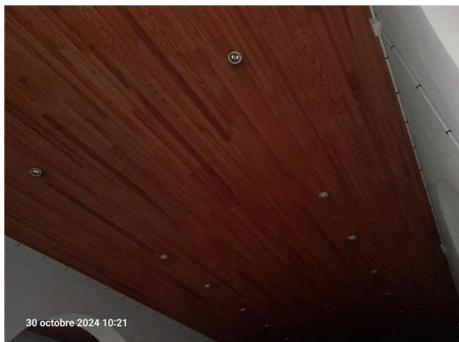
Nom du client	Numéro de dossier	Partie d'ouvrage
CH INTERCOMMUNAL MONTDIDIER-ROYE	T230129977-MONTDIDIER-CH-ADMIN-SSI-RAT	RDC - L18
Matériau	Date de prélèvement	Nom de l'opérateur
Lambris bois		MERCIER Arnaud
Localisation		
Plafond - Plafond		
Résultat amiante		
Absence d'amiante

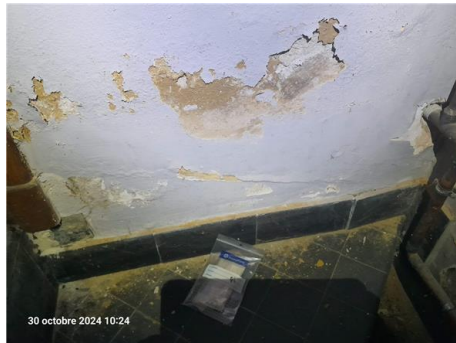
Nom du client	Numéro de dossier	Partie d'ouvrage
CH INTERCOMMUNAL MONTDIDIER-ROYE	T230129977-MONTDIDIER-CH-ADMIN-SSI-RAT	RDC - L18
Matériau	Date de prélèvement	Nom de l'opérateur
Enduit plâtreux	31/10/2024	MERCIER Arnaud
Localisation		
Murs		
Résultat amiante		
Absence d'amiante		
DESCRIPTION DU PRELEVEMENT :		
Objet		
Enduit plâtreux

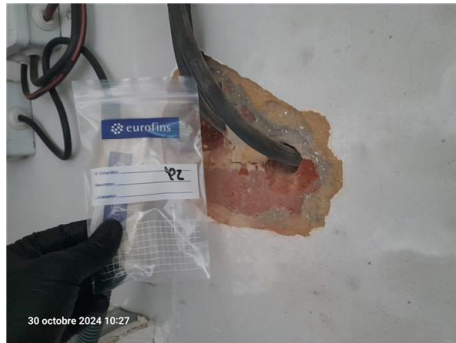
Nom du client	Numéro de dossier	Partie d'ouvrage
CH INTERCOMMUNAL MONTDIDIER-ROYE	T230129977-MONTDIDIER-CH-ADMIN-SSI-RAT	RDC - L18
Matériau	Date de prélèvement	Nom de l'opérateur
Enduit plâtreux	31/10/2024	MERCIER Arnaud
Localisation		
Murs		
Résultat amiante		
Absence d'amiante		
DESCRIPTION DU PRELEVEMENT :		
Objet		
Enduit plâtreux

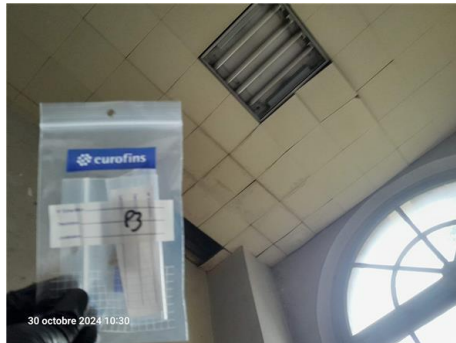
Nom du client	Numéro de dossier	Partie d'ouvrage
CH INTERCOMMUNAL MONTDIDIER-ROYE	T230129977-MONTDIDIER-CH-ADMIN-SSI-RAT	RDC - L18
Matériau	Date de prélèvement	Nom de l'opérateur
Plaque de faux-plafond	31/10/2024	MERCIER Arnaud
Localisation		
Faux-plafond		
Résultat amiante		
Absence d'amiante		
DESCRIPTION DU PRELEVEMENT :		
Objet		
Plaque de faux-plafond

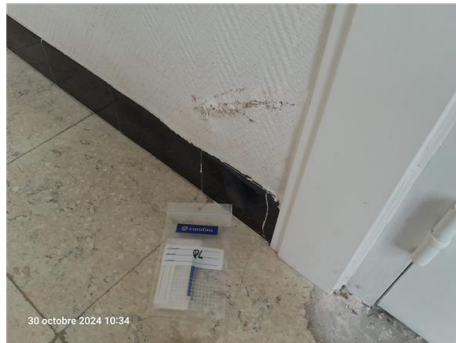
Nom du client	Numéro de dossier	Partie d'ouvrage
CH INTERCOMMUNAL MONTDIDIER-ROYE	T230129977-MONTDIDIER-CH-ADMIN-SSI-RAT	RDC - L19 n°1
Matériau	Date de prélèvement	Nom de l'opérateur
Enduit plâtreux	31/10/2024	MERCIER Arnaud
Localisation		
Murs		
Résultat amiante		
Absence d'amiante		
DESCRIPTION DU PRELEVEMENT :		
Objet		
Enduit plâtreux

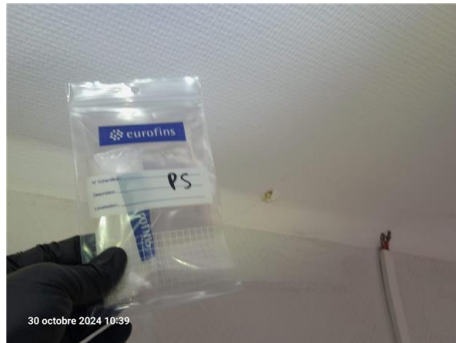
Nom du client	Numéro de dossier	Partie d'ouvrage
CH INTERCOMMUNAL MONTDIDIER-ROYE	T230129977-MONTDIDIER-CH-ADMIN-SSI-RAT	RDC - L19 n°1
Matériau	Date de prélèvement	Nom de l'opérateur
Enduit plâtreux	31/10/2024	MERCIER Arnaud
Localisation		
Plafond		
Résultat amiante		
Absence d'amiante		
DESCRIPTION DU PRELEVEMENT :		
Objet		
Enduit plâtreux

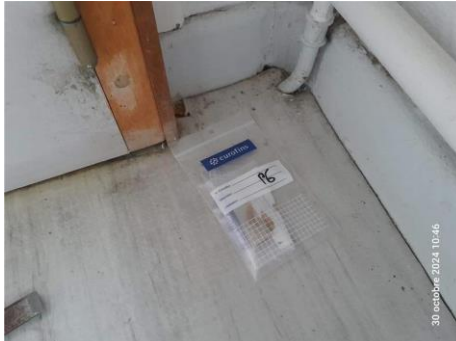
Nom du client	Numéro de dossier	Partie d'ouvrage
CH INTERCOMMUNAL MONTDIDIER-ROYE	T230129977-MONTDIDIER-CH-ADMIN-SSI-RAT	R+1 - L19 n°2
Matériau	Date de prélèvement	Nom de l'opérateur
Revêtement de sol + Colle+Ragréage	31/10/2024	MERCIER Arnaud
Localisation		
Plancher - Sol		
Résultat amiante		
Absence d'amiante		
DESCRIPTION DU PRELEVEMENT :		
Objet		
Revêtement de sol + Colle+Ragréage

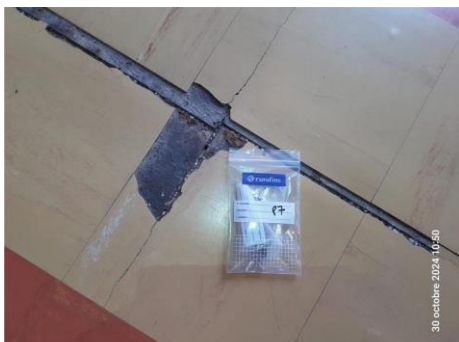
Nom du client	Numéro de dossier	Partie d'ouvrage
CH INTERCOMMUNAL MONTDIDIER-ROYE	T230129977-MONTDIDIER-CH-ADMIN-SSI-RAT	R+1 - L56
Matériau	Date de prélèvement	Nom de l'opérateur
Dalle de sol+ Colle noire (sur panneau fibreux)	31/10/2024	MERCIER Arnaud

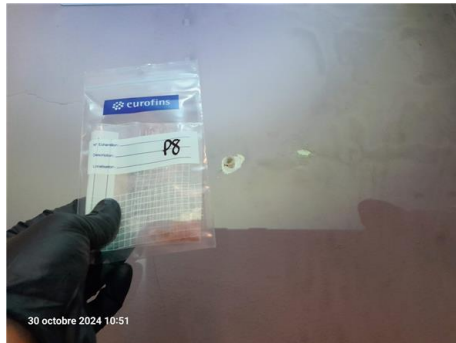
Nom du client	Numéro de dossier	Partie d'ouvrage
CH INTERCOMMUNAL MONTDIDIER-ROYE	T230129977-MONTDIDIER-CH-ADMIN-SSI-RAT	R+1 - L56
Matériau	Date de prélèvement	Nom de l'opérateur
Enduit plâtreux	31/10/2024	MERCIER Arnaud
Localisation		
Murs		
Résultat amiante		
Absence d'amiante		
DESCRIPTION DU PRELEVEMENT :		
Objet		
Enduit plâtreux

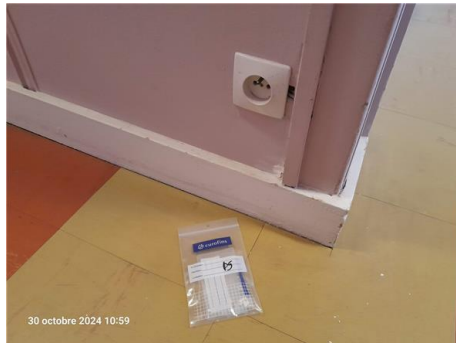
Nom du client	Numéro de dossier	Partie d'ouvrage
CH INTERCOMMUNAL MONTDIDIER-ROYE	T230129977-MONTDIDIER-CH-ADMIN-SSI-RAT	R+1 - L56
Matériau	Date de prélèvement	Nom de l'opérateur
Panneaux de cloisons fibreux	31/10/2024	MERCIER Arnaud
Localisation		
Cloisons légères ou préfabriquées		
Résultat amiante		
<b>Présence d'amiante</b> (Fibres d'amiante de type chrysotile)		
DESCRIPTION DU PRELEVEMENT :		
Objet		
Panneaux de cloisons fibreux

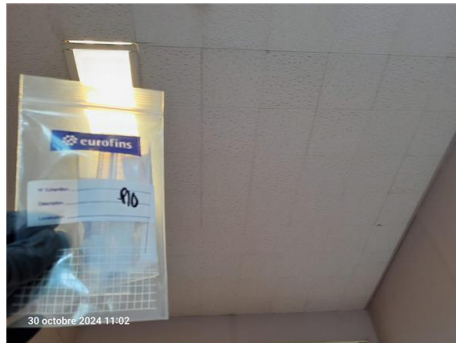
Nom du client	Numéro de dossier	Partie d'ouvrage
CH INTERCOMMUNAL MONTDIDIER-ROYE	T230129977-MONTDIDIER-CH-ADMIN-SSI-RAT	R+1 - L56
Matériau	Date de prélèvement	Nom de l'opérateur
Panneaux de faux-plafond	31/10/2024	MERCIER Arnaud
Localisation		
Faux-plafond		
Résultat amiante		
Absence d'amiante		
DESCRIPTION DU PRELEVEMENT :		
Objet		
Panneaux de faux-plafond

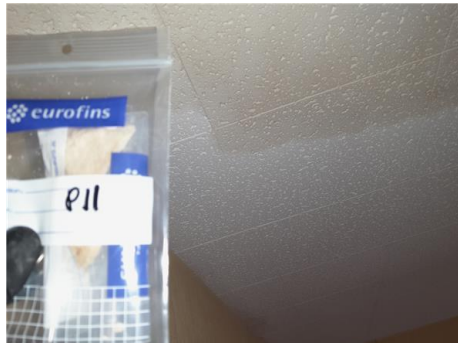
Nom du client	Numéro de dossier	Partie d'ouvrage
CH INTERCOMMUNAL MONTDIDIER-ROYE	T230129977-MONTDIDIER-CH-ADMIN-SSI-RAT	R+1 - L55
Matériau	Date de prélèvement	Nom de l'opérateur
Panneaux de faux-plafond	31/10/2024	MERCIER Arnaud
Localisation		
Faux-plafond		
Résultat amiante		
Absence d'amiante		
DESCRIPTION DU PRELEVEMENT :		
Objet		
Panneaux de faux-plafond

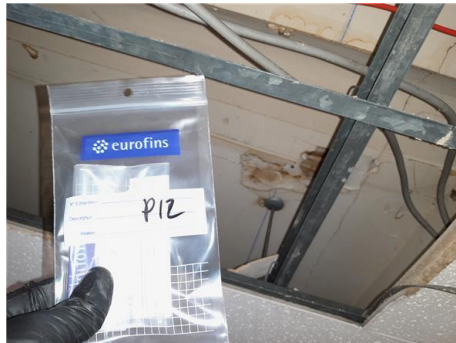
Nom du client	Numéro de dossier	Partie d'ouvrage
CH INTERCOMMUNAL MONTDIDIER-ROYE	T230129977-MONTDIDIER-CH-ADMIN-SSI-RAT	R+1 - L55
Matériau	Date de prélèvement	Nom de l'opérateur
Enduit plâtreux	31/10/2024	MERCIER Arnaud
Localisation		
Plafond		
Résultat amiante		
Absence d'amiante		
DESCRIPTION DU PRELEVEMENT :		
Objet		
Enduit plâtreux

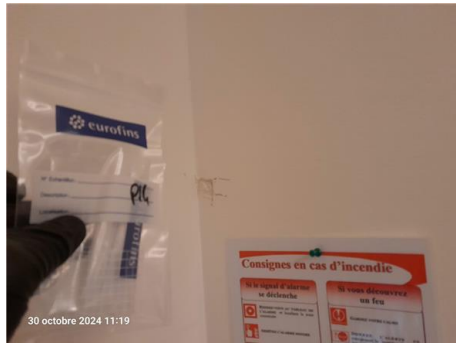
Nom du client	Numéro de dossier	Partie d'ouvrage
CH INTERCOMMUNAL MONTDIDIER-ROYE	T230129977-MONTDIDIER-CH-ADMIN-SSI-RAT	RDC - L26
Matériau	Date de prélèvement	Nom de l'opérateur
Enduit+bande à joint	31/10/2024	MERCIER Arnaud
Localisation		
Cloisons		
Résultat amiante		
Absence d'amiante		
DESCRIPTION DU PRELEVEMENT :		
Objet		
Enduit+bande à joint

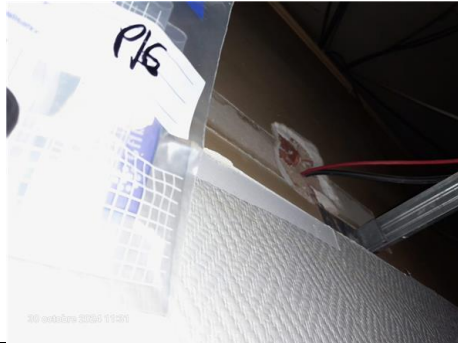
Nom du client	Numéro de dossier	Partie d'ouvrage
CH INTERCOMMUNAL MONTDIDIER-ROYE	T230129977-MONTDIDIER-CH-ADMIN-SSI-RAT	RDC - L23
Matériau	Date de prélèvement	Nom de l'opérateur
Enduit plâtreux	31/10/2024	MERCIER Arnaud
Localisation		
Murs		
Résultat amiante		
Absence d'amiante		
DESCRIPTION DU PRELEVEMENT :		
Objet		
Enduit plâtreux

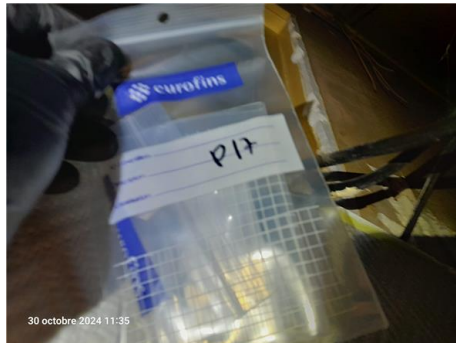
Nom du client	Numéro de dossier	Partie d'ouvrage
CH INTERCOMMUNAL MONTDIDIER-ROYE	T230129977-MONTDIDIER-CH-ADMIN-SSI-RAT	RDC - L23
Matériau	Date de prélèvement	Nom de l'opérateur
Enduit plâtreux	31/10/2024	MERCIER Arnaud
Localisation		
Murs		
Résultat amiante		
Absence d'amiante		
DESCRIPTION DU PRELEVEMENT :		
Objet		
Enduit plâtreux

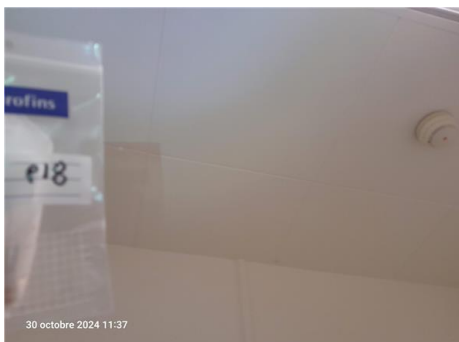
Nom du client	Numéro de dossier	Partie d'ouvrage
CH INTERCOMMUNAL MONTDIDIER-ROYE	T230129977-MONTDIDIER-CH-ADMIN-SSI-RAT	RDC - L24
Matériau	Date de prélèvement	Nom de l'opérateur
Plaque de faux-plafond	31/10/2024	MERCIER Arnaud
Localisation		
Faux-plafond - Plafond		
Résultat amiante		
Absence d'amiante		
DESCRIPTION DU PRELEVEMENT :		
Objet		
Plaque de faux-plafond

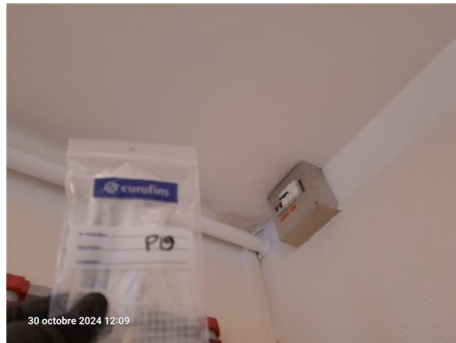
Nom du client	Numéro de dossier	Partie d'ouvrage
CH INTERCOMMUNAL MONTDIDIER-ROYE	T230129977-MONTDIDIER-CH-ADMIN-SSI-RAT	RDC - L48
Matériau	Date de prélèvement	Nom de l'opérateur
Enduit plâtreux	31/10/2024	MERCIER Arnaud
Localisation		
Plafond - Plafond		
Résultat amiante		
Absence d'amiante		
DESCRIPTION DU PRELEVEMENT :		
Objet		
Enduit plâtreux

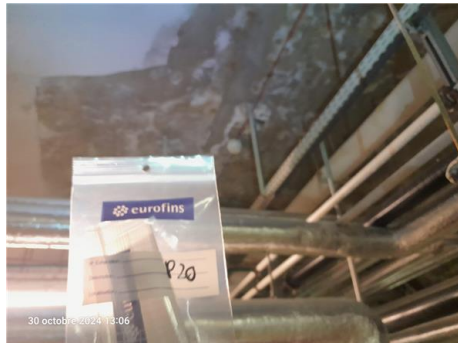
Nom du client	Numéro de dossier	Partie d'ouvrage
CH INTERCOMMUNAL MONTDIDIER-ROYE	T230129977-MONTDIDIER-CH-ADMIN-SSI-RAT	R-1 - L5
Matériau	Date de prélèvement	Nom de l'opérateur
Enduit ciment	31/10/2024	MERCIER Arnaud
Localisation		
Plafond - Plafond		
Résultat amiante		
Absence d'amiante		
DESCRIPTION DU PRELEVEMENT :		
Objet		
Enduit ciment

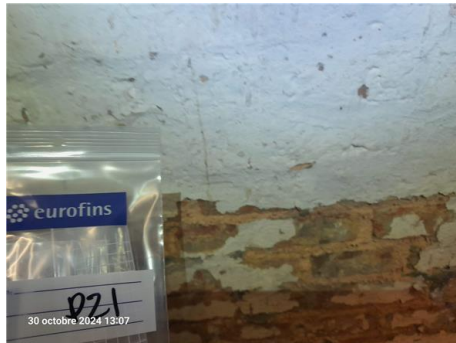
Nom du client	Numéro de dossier	Partie d'ouvrage
CH INTERCOMMUNAL MONTDIDIER-ROYE	T230129977-MONTDIDIER-CH-ADMIN-SSI-RAT	R-1 - L5
Matériau	Date de prélèvement	Nom de l'opérateur
Enduit plâtreux	31/10/2024	MERCIER Arnaud
Localisation		
Murs		
Résultat amiante		
Absence d'amiante		
DESCRIPTION DU PRELEVEMENT :		
Objet		
Enduit plâtreux

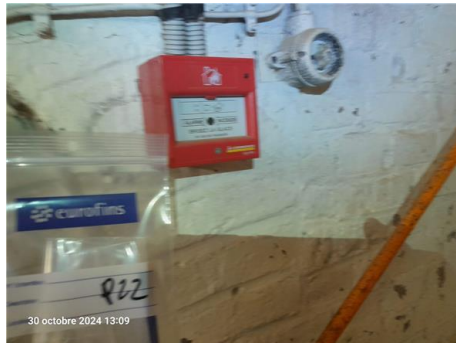
Nom du client	Numéro de dossier	Partie d'ouvrage
CH INTERCOMMUNAL MONTDIDIER-ROYE	T230129977-MONTDIDIER-CH-ADMIN-SSI-RAT	R-1 - L4
Matériau	Date de prélèvement	Nom de l'opérateur
Enduit plâtreux	31/10/2024	MERCIER Arnaud
Localisation		
Murs		
Résultat amiante		
Absence d'amiante		
DESCRIPTION DU PRELEVEMENT :		
Objet		
Enduit plâtreux

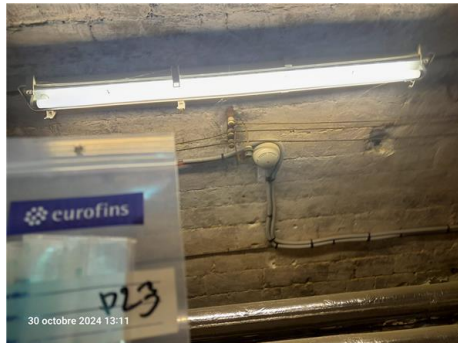
Nom du client	Numéro de dossier	Partie d'ouvrage
CH INTERCOMMUNAL MONTDIDIER-ROYE	T230129977-MONTDIDIER-CH-ADMIN-SSI-RAT	R-1 - L3
Matériau	Date de prélèvement	Nom de l'opérateur
Enduit plâtreux	31/10/2024	MERCIER Arnaud
Localisation		
Voute		
Résultat amiante		
Absence d'amiante		
DESCRIPTION DU PRELEVEMENT :		
Objet		
Enduit plâtreux

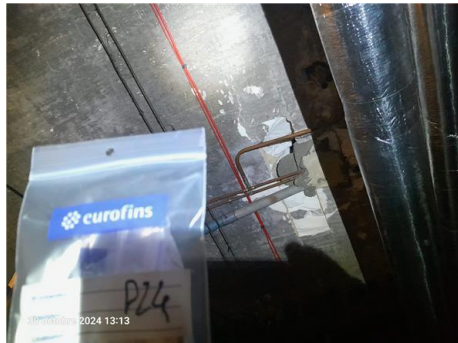
Nom du client	Numéro de dossier	Partie d'ouvrage
CH INTERCOMMUNAL MONTDIDIER-ROYE	T230129977-MONTDIDIER-CH-ADMIN-SSI-RAT	R-1 - L2
Matériau	Date de prélèvement	Nom de l'opérateur
Enduit plâtreux	31/10/2024	MERCIER Arnaud
Localisation		
Voute		
Résultat amiante		
Absence d'amiante		
DESCRIPTION DU PRELEVEMENT :		
Objet		
Enduit plâtreux

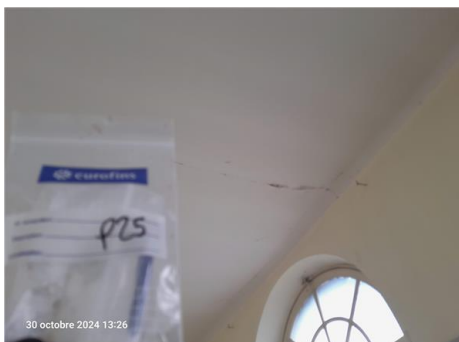
Nom du client	Numéro de dossier	Partie d'ouvrage
CH INTERCOMMUNAL MONTDIDIER-ROYE	T230129977-MONTDIDIER-CH-ADMIN-SSI-RAT	R+1 - L97
Matériau	Date de prélèvement	Nom de l'opérateur
Enduit plâtreux	31/10/2024	MERCIER Arnaud
Localisation		
Plafond		
Résultat amiante		
Absence d'amiante		
DESCRIPTION DU PRELEVEMENT :		
Objet		
Enduit plâtreux

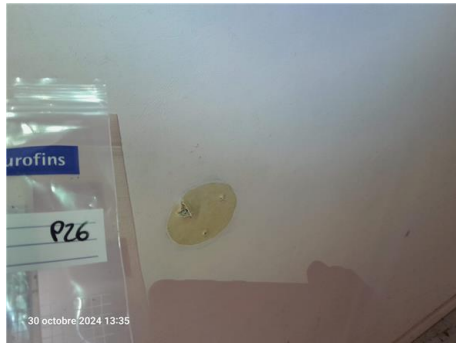
Nom du client	Numéro de dossier	Partie d'ouvrage
CH INTERCOMMUNAL MONTDIDIER-ROYE	T230129977-MONTDIDIER-CH-ADMIN-SSI-RAT	R+1 - L111
Matériau	Date de prélèvement	Nom de l'opérateur
Panneaux de cloisons fibreux	31/10/2024	MERCIER Arnaud
Localisation		
Cloisons légères ou préfabriquées		
Résultat amiante		
<b>Présence d'amiante</b> (Fibres d'amiante de type chrysotile)		
DESCRIPTION DU PRELEVEMENT :		
Objet		
Panneaux de cloisons fibreux

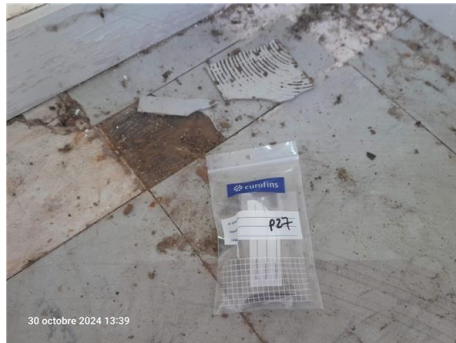
Nom du client	Numéro de dossier	Partie d'ouvrage
CH INTERCOMMUNAL MONTDIDIER-ROYE	T230129977-MONTDIDIER-CH-ADMIN-SSI-RAT	R+1 - L97
Matériau	Date de prélèvement	Nom de l'opérateur
Dalle de sol+ Colle+Panneau fibreux	31/10/2024	MERCIER Arnaud
Localisation		
Plancher - Sol		
Résultat amiante		
<b>Présence d'amiante</b> (Fibres d'amiante de type chrysotile)		
DESCRIPTION DU PRELEVEMENT :		
Objet		
Dalle de sol+ Colle+Panneau fibreux

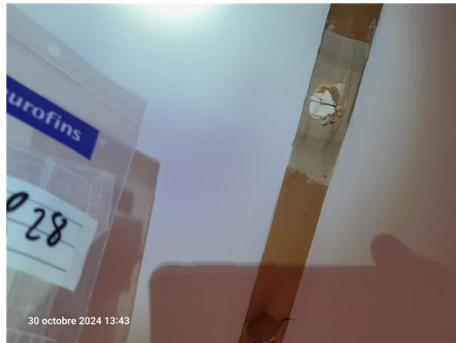
Nom du client	Numéro de dossier	Partie d'ouvrage
CH INTERCOMMUNAL MONTDIDIER-ROYE	T230129977-MONTDIDIER-CH-ADMIN-SSI-RAT	R+1 - L111
Matériau	Date de prélèvement	Nom de l'opérateur
Enduit plâtreux	31/10/2024	MERCIER Arnaud
Localisation		
Plafond - Plafond		
Résultat amiante		
<b>Présence d'amiante</b> (Fibres d'amiante de type chrysotile)		
DESCRIPTION DU PRELEVEMENT :		
Objet		
Enduit plâtreux

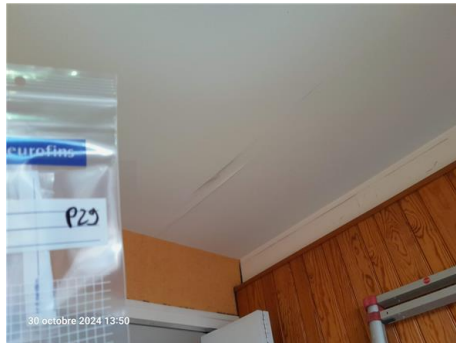
Nom du client	Numéro de dossier	Partie d'ouvrage
CH INTERCOMMUNAL MONTDIDIER-ROYE	T230129977-MONTDIDIER-CH-ADMIN-SSI-RAT	R+1 - L105
Matériau	Date de prélèvement	Nom de l'opérateur
Enduit+bande à joint	31/10/2024	MERCIER Arnaud
Localisation		
Plafond - Plafond		
Résultat amiante		
Absence d'amiante		
DESCRIPTION DU PRELEVEMENT :		
Objet		
Enduit+bande à joint

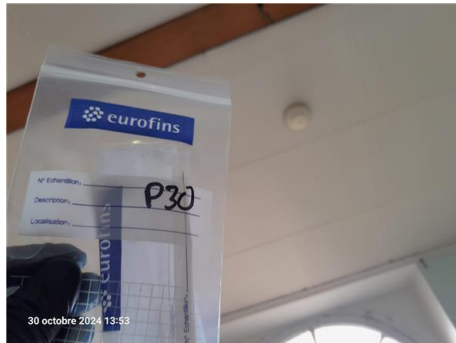
Nom du client	Numéro de dossier	Partie d'ouvrage
CH INTERCOMMUNAL MONTDIDIER-ROYE	T230129977-MONTDIDIER-CH-ADMIN-SSI-RAT	R+1 - L104
Matériau	Date de prélèvement	Nom de l'opérateur
Plaque de faux-plafond	31/10/2024	MERCIER Arnaud
Localisation		
Faux-plafond - Plafond		
Résultat amiante		
Absence d'amiante		
DESCRIPTION DU PRELEVEMENT :		
Objet		
Plaque de faux-plafond

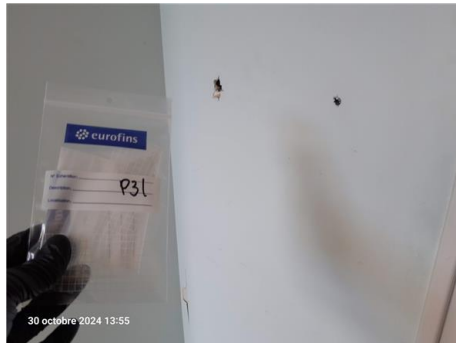
Nom du client	Numéro de dossier	Partie d'ouvrage
CH INTERCOMMUNAL MONTDIDIER-ROYE	T230129977-MONTDIDIER-CH-ADMIN-SSI-RAT	R+1 - L104
Matériau	Date de prélèvement	Nom de l'opérateur
Enduit+bande à joint	31/10/2024	MERCIER Arnaud
Localisation		
Cloisons		
Résultat amiante		
Absence d'amiante		
DESCRIPTION DU PRELEVEMENT :		
Objet		
Enduit+bande à joint

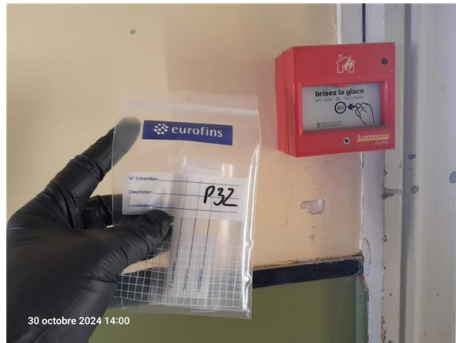
Nom du client	Numéro de dossier	Partie d'ouvrage
CH INTERCOMMUNAL MONTDIDIER-ROYE	T230129977-MONTDIDIER-CH-ADMIN-SSI-RAT	R+1 - L77
Matériau	Date de prélèvement	Nom de l'opérateur
Enduit plâtreux	31/10/2024	MERCIER Arnaud
Localisation		
Murs		
Résultat amiante		
Absence d'amiante		
DESCRIPTION DU PRELEVEMENT :		
Objet		
Enduit plâtreux

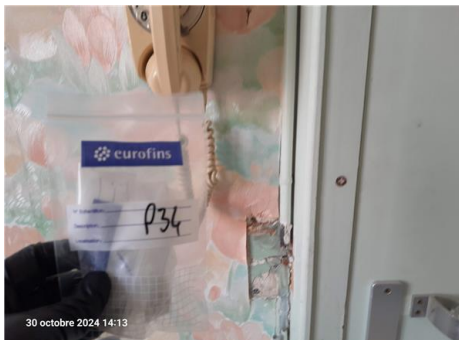
Nom du client	Numéro de dossier	Partie d'ouvrage
CH INTERCOMMUNAL MONTDIDIER-ROYE	T230129977-MONTDIDIER-CH-ADMIN-SSI-RAT	R+1 - L86
Matériau	Date de prélèvement	Nom de l'opérateur
Enduit plâtreux	31/10/2024	MERCIER Arnaud
Localisation		
Murs		
Résultat amiante		
Absence d'amiante		
DESCRIPTION DU PRELEVEMENT :		
Objet		
Enduit plâtreux

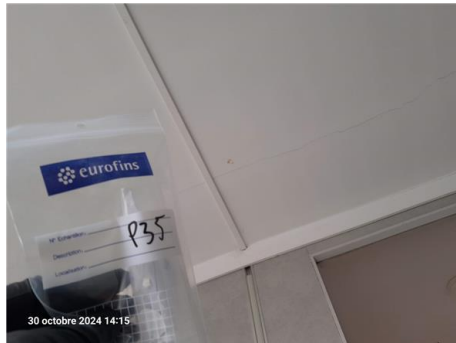
Nom du client	Numéro de dossier	Partie d'ouvrage
CH INTERCOMMUNAL MONTDIDIER-ROYE	T230129977-MONTDIDIER-CH-ADMIN-SSI-RAT	R+1 - L90
Matériau	Date de prélèvement	Nom de l'opérateur
Enduit plâtreux	31/10/2024	MERCIER Arnaud
Localisation		
Plafond - A		
Résultat amiante		
Absence d'amiante		
DESCRIPTION DU PRELEVEMENT :		
Objet		
Enduit plâtreux

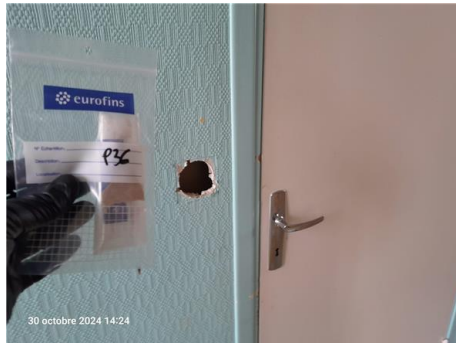
Nom du client		Numéro de dossier		Partie d'ouvrage	
CH INTERCOMMUNAL MONTDIDIER-ROYE		T230129977-MONTDIDIER-CH-ADMIN-SSI-RAT		R+1 - L74	
Matériau		Date de prélèvement		Nom de l'opérateur	
Enduit plâtreux		31/10/2024		MERCIER Arnaud	
Localisation					
Cloisons					
Résultat amiante					
Absence d'amiante					
DESCRIPTION DU PRELEVEMENT :					
Objet					
Enduit plâtreux					
DETAIL DES COUCHES DU PRELEVEMENT :					
Référence Couche		Description visuelle			
J01-COUCHE	Matériau de type système d'enduit peinture (bleu) ; matériau semi-dur de type plaque (plâtreux) (marron)				
DETAIL DES RESULTATS :					
Référence Couche		PV analyse Amiante		Conclusion amiante	
J01-COUCHE		AR-24-HB-175843-01		Fibres d'amiante non détectées

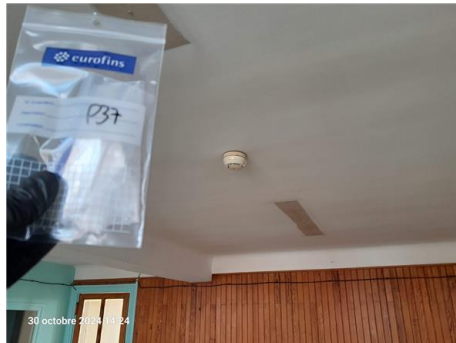
Nom du client	Numéro de dossier	Partie d'ouvrage
CH INTERCOMMUNAL MONTDIDIER-ROYE	T230129977-MONTDIDIER-CH-ADMIN-SSI-RAT	R+1 - L74
Matériau	Date de prélèvement	Nom de l'opérateur
Enduit plâtreux	31/10/2024	MERCIER Arnaud
Localisation		
Plafond		
Résultat amiante		
Absence d'amiante		
DESCRIPTION DU PRELEVEMENT :		
Objet		
Enduit plâtreux

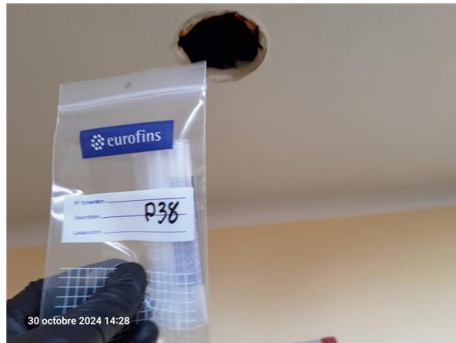
Nom du client	Numéro de dossier	Partie d'ouvrage
CH INTERCOMMUNAL MONTDIDIER-ROYE	T230129977-MONTDIDIER-CH-ADMIN-SSI-RAT	R+1 - L78
Matériau	Date de prélèvement	Nom de l'opérateur
Enduit plâtreux	31/10/2024	MERCIER Arnaud
Localisation		
Plafond - A		
Résultat amiante		
Absence d'amiante		
DESCRIPTION DU PRELEVEMENT :		
Objet		
Enduit plâtreux

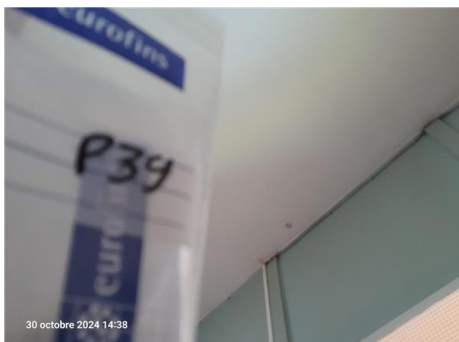
Nom du client	Numéro de dossier	Partie d'ouvrage
CH INTERCOMMUNAL MONTDIDIER-ROYE	T230129977-MONTDIDIER-CH-ADMIN-SSI-RAT	R+1 - L85
Matériau	Date de prélèvement	Nom de l'opérateur
Enduit plâtreux	31/10/2024	MERCIER Arnaud
Localisation		
Plafond		
Résultat amiante		
<b>Présence d'amiante</b> (Fibres d'amiante de type chrysotile)		
DESCRIPTION DU PRELEVEMENT :		
Objet		
Enduit plâtreux

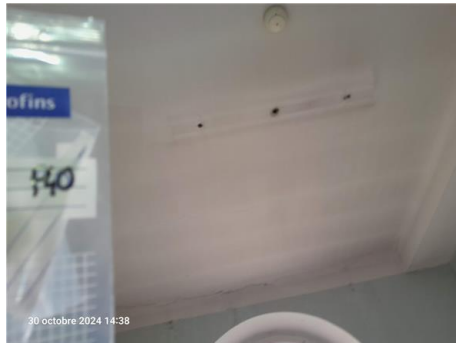
Nom du client	Numéro de dossier	Partie d'ouvrage
CH INTERCOMMUNAL MONTDIDIER-ROYE	T230129977-MONTDIDIER-CH-ADMIN-SSI-RAT	R+1 - L80
Matériau	Date de prélèvement	Nom de l'opérateur
Enduit plâtreux	31/10/2024	MERCIER Arnaud
Localisation		
Plafond		
Résultat amiante		
Absence d'amiante		
DESCRIPTION DU PRELEVEMENT :		
Objet		
Enduit plâtreux

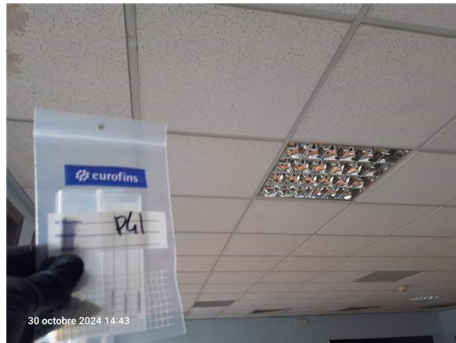
Nom du client	Numéro de dossier	Partie d'ouvrage
CH INTERCOMMUNAL MONTDIDIER-ROYE	T230129977-MONTDIDIER-CH-ADMIN-SSI-RAT	RDC - L46
Matériau	Date de prélèvement	Nom de l'opérateur
Panneaux de faux-plafond	31/10/2024	MERCIER Arnaud
Localisation		
Plafond		
Résultat amiante		
Absence d'amiante		
DESCRIPTION DU PRELEVEMENT :		
Objet		
Panneaux de faux-plafond

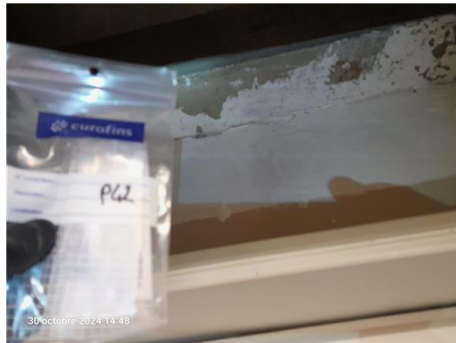
Nom du client	Numéro de dossier	Partie d'ouvrage
CH INTERCOMMUNAL MONTDIDIER-ROYE	T230129977-MONTDIDIER-CH-ADMIN-SSI-RAT	RDC - L42
Matériau	Date de prélèvement	Nom de l'opérateur
Enduit plâtreux	31/10/2024	MERCIER Arnaud
Localisation		
Cloisons		
Résultat amiante		
Absence d'amiante		
DESCRIPTION DU PRELEVEMENT :		
Objet		
Enduit plâtreux

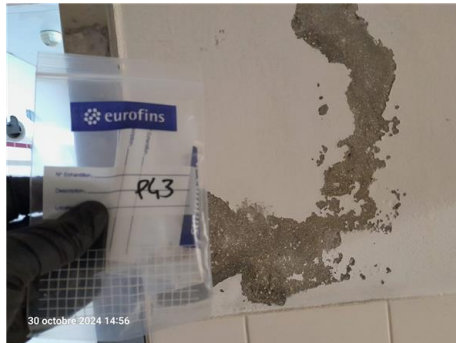
Nom du client	Numéro de dossier	Partie d'ouvrage
CH INTERCOMMUNAL MONTDIDIER-ROYE	T230129977-MONTDIDIER-CH-ADMIN-SSI-RAT	RDC - L43
Matériau	Date de prélèvement	Nom de l'opérateur
Enduit ciment	31/10/2024	MERCIER Arnaud
Localisation		
Murs		
Résultat amiante		
Absence d'amiante		
DESCRIPTION DU PRELEVEMENT :		
Objet		
Enduit ciment

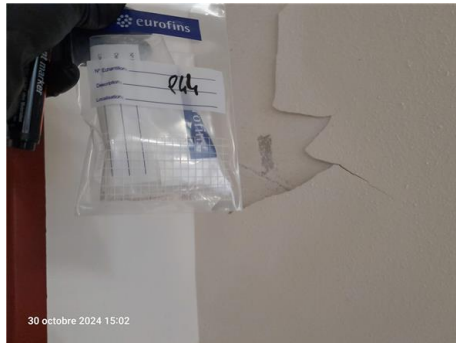
Nom du client	Numéro de dossier	Partie d'ouvrage
CH INTERCOMMUNAL MONTDIDIER-ROYE	T230129977-MONTDIDIER-CH-ADMIN-SSI-RAT	RDC - L41
Matériau	Date de prélèvement	Nom de l'opérateur
Enduit plâtreux	31/10/2024	MERCIER Arnaud
Localisation		
Plafond		
Résultat amiante		
Absence d'amiante		
DESCRIPTION DU PRELEVEMENT :		
Objet		
Enduit plâtreux

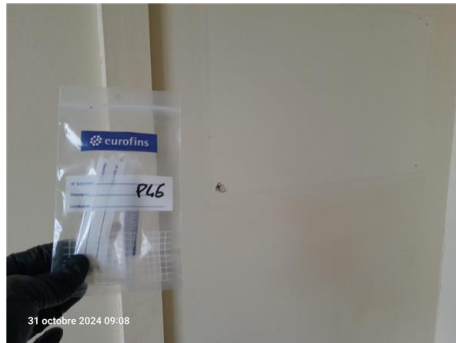
Nom du client	Numéro de dossier	Partie d'ouvrage
CH INTERCOMMUNAL MONTDIDIER-ROYE	T230129977-MONTDIDIER-CH-ADMIN-SSI-RAT	R+1 - L79
Matériau	Date de prélèvement	Nom de l'opérateur
Panneaux de cloisons fibreux	31/10/2024	MERCIER Arnaud
Localisation		
Cloisons légères ou préfabriquées		
Résultat amiante		
<b>Présence d'amiante</b> (Fibres d'amiante de type chrysotile)		
DESCRIPTION DU PRELEVEMENT :		
Objet		
Panneaux de cloisons fibreux

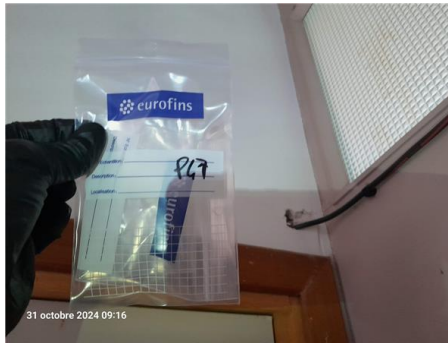
Nom du client	Numéro de dossier	Partie d'ouvrage
CH INTERCOMMUNAL MONTDIDIER-ROYE	T230129977-MONTDIDIER-CH-ADMIN-SSI-RAT	R+1 - L85
Matériau	Date de prélèvement	Nom de l'opérateur
Enduit plâtreux	31/10/2024	MERCIER Arnaud
Localisation		
Cloisons		
Résultat amiante		
Absence d'amiante		
DESCRIPTION DU PRELEVEMENT :		
Objet		
Enduit plâtreux
