Rapport de repérage de l'amiante avant travaux

Bien immobilier concerné	Projet MC² - Marseille Creativity Center niveaux 0 à 5 Equerre 2 + niveaux 4 et 5 Equerre 1 ECOLE CENTRALE MARSEILLE 38, rue Joliot Curie 13013 MARSEILLE	N° dossier : 1809171R0000131/ N° de canevas : AIX_6758 v2.08.02
Propriétaire	C/o ECOLE CENTRALE MARSEILLE 38, rue Joliot Curie 13013 MARSEILLE	Réf. du rapport : 171R0/AMI/18/5991
Demandeur	Académie Aix-Marseille Direction de l'enseignement supérieur et de la recherche Division des constructions Rectorat Place Lucien Paye 13621 AIX EN PROVENCE cedex 1	Date(s) de visite 09/10/2018 Date de commande :

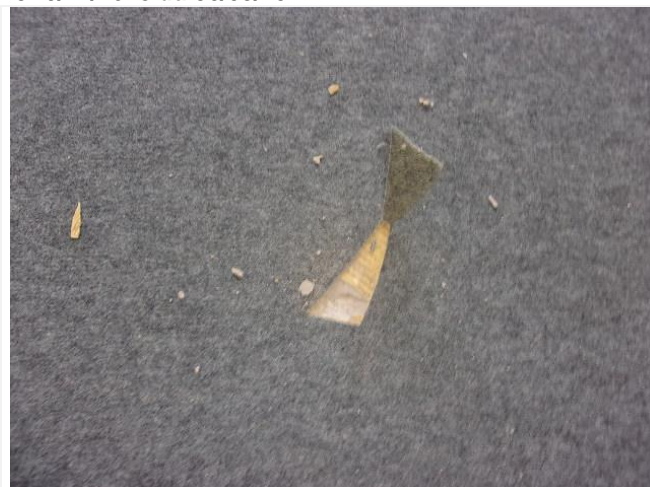
Composant : Colle₄₂ (N)
jaune et ragréage
sous la moquette au sol de la bibliothèque

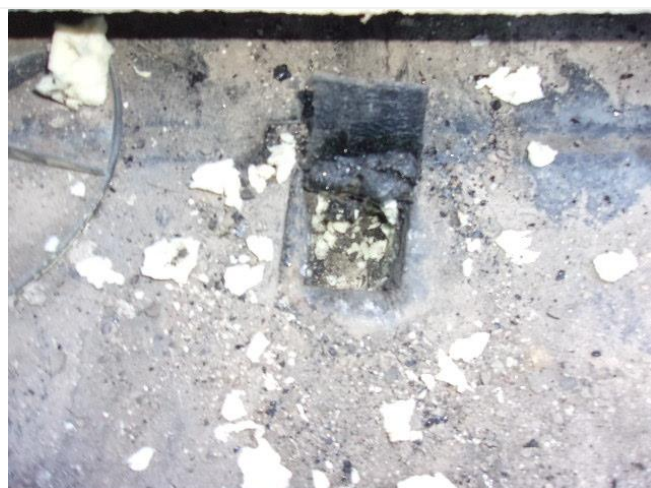
Composant : Ragréege₁₀ (N)
et colle
sol marches escalier sous lés plastique

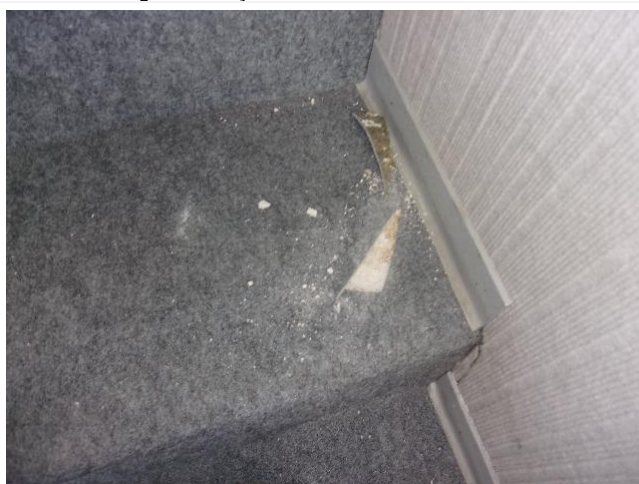
Composant : Colle₄₀ (N)
jaune et ragréage
sous moquette au sol de la bibliothèque

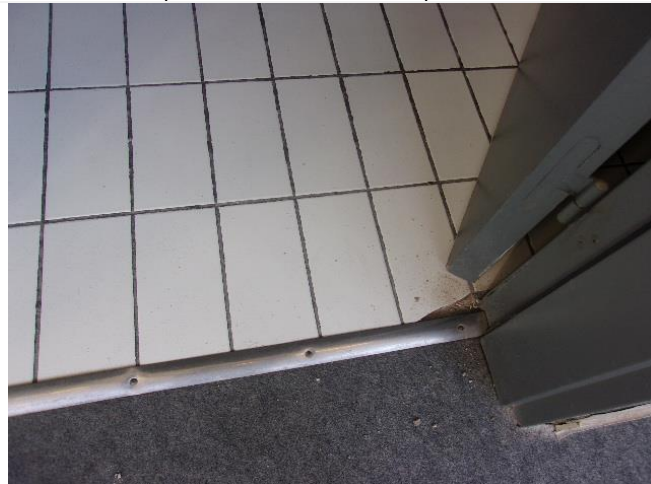
Composant : Colle₄₁ (N)
jaune et ragréage
sous moquette au sol de l'escalier d'accès à la mezzanine

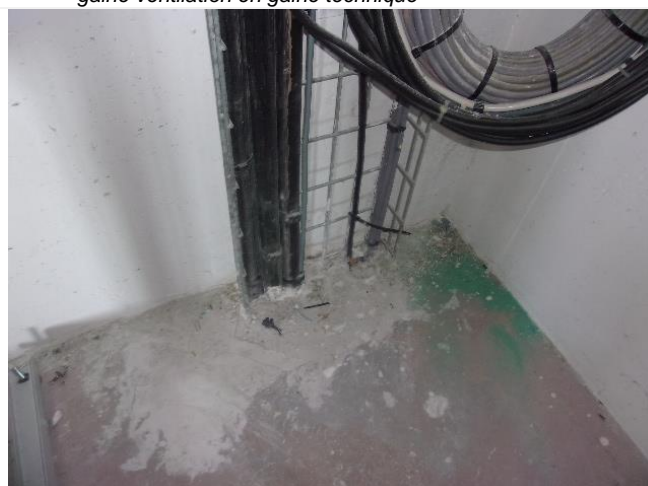
Composant : Joints de panneaux (cloisons, gaines)₃₅ (N)
bandes plâtrées
doublages des façades et cloisons plaques de plâtre

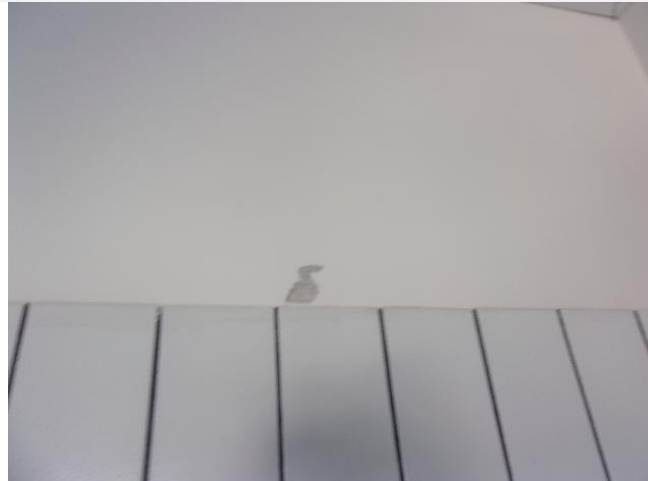
Composant : Peinture ou enduit₁₈ (N)
enduit et sous couche revêtement mural
Cloisons

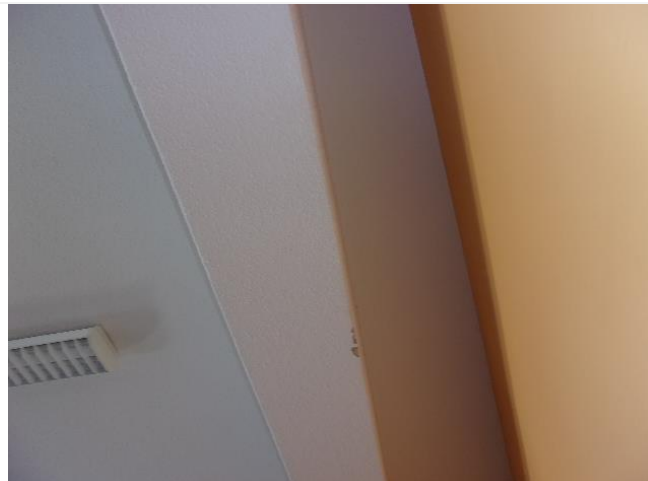
Composant : Peinture ou enduit₂₂ (N)
enduit et peinture
Façades et garde-corps maçonné

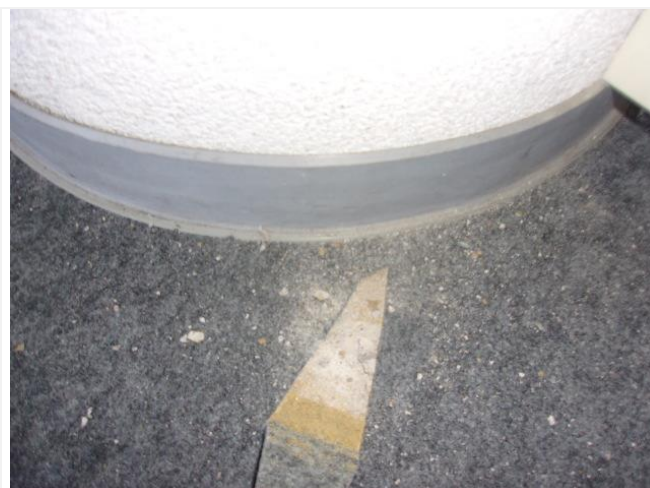
Composant : Ragréege₁₃ (N)
rose et colle jaune
sol local technique

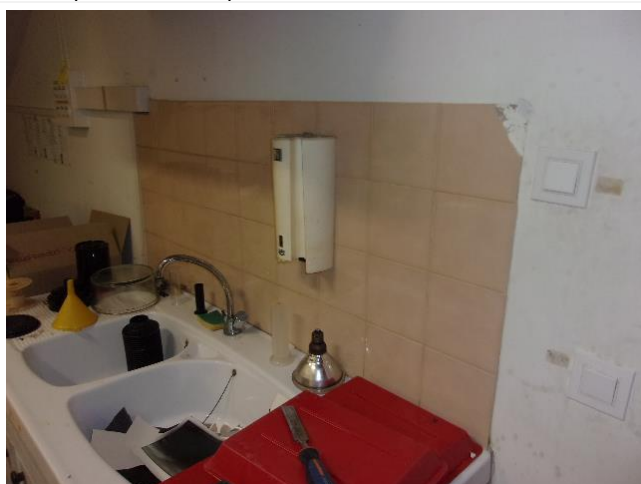
Composant : Colles des carrelages₈₂ (N)
sur faïences blanche
murs sanitaires pc sécurité

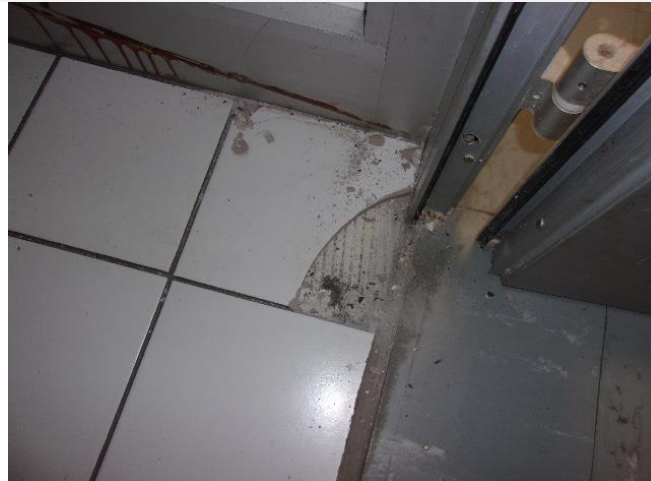
Composant : Colles des carrelages₅₄ (N)
sur plinthes faïence
pourtour du sanitaire

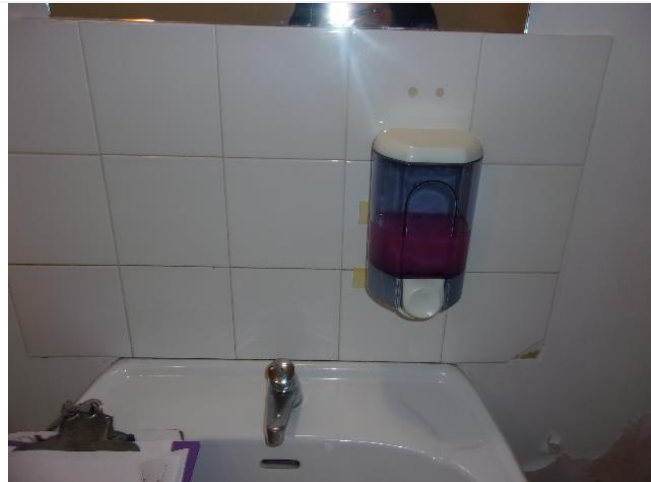
Composant : Colles des carrelages₇₀ (N)
sur plinthes faïence grise
pourtour sanitaires

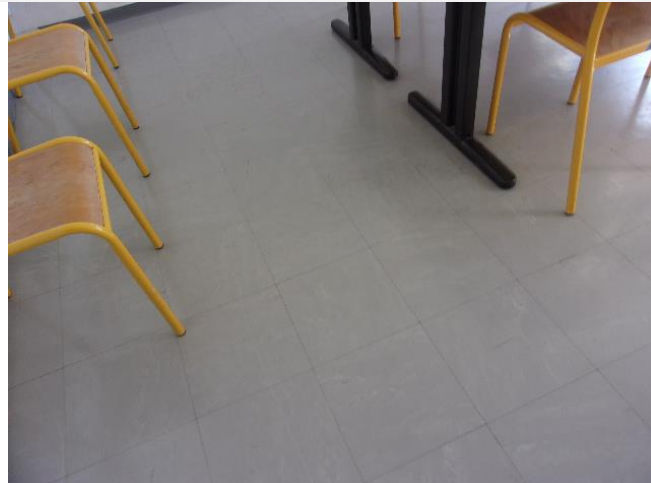
Composant : Dalle de sol plastique₅₀ (N)
bleu
sols salles

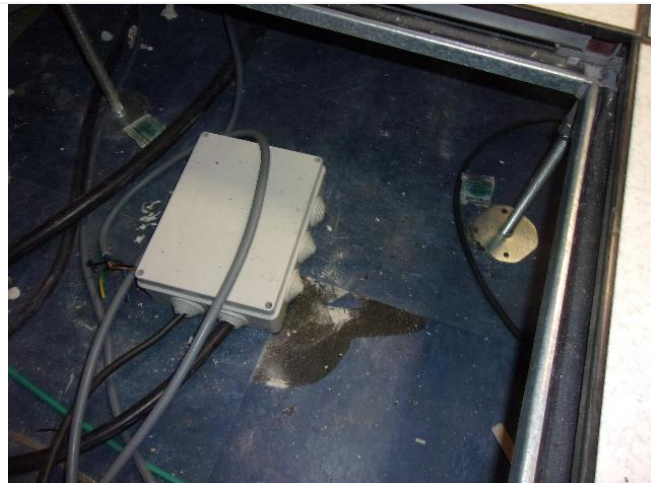
Composant : Dalle de sol plastique₆₁ (N)
crème
sous le plancher technique du local serveurs

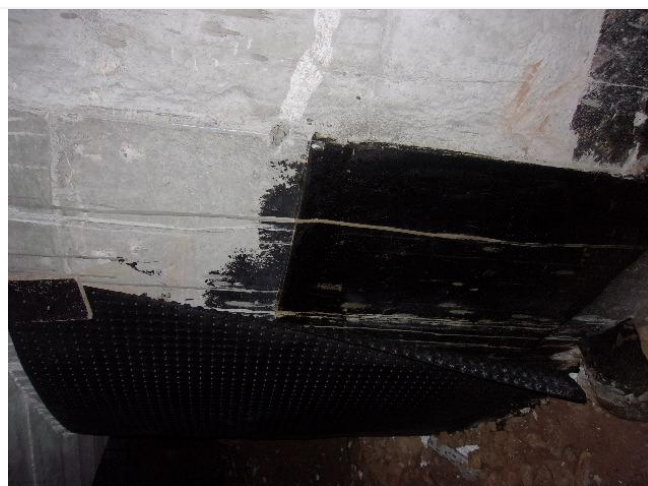
Composant : Revêtements bitumineux₇₈ (N)
noir
sol liaison extérieure

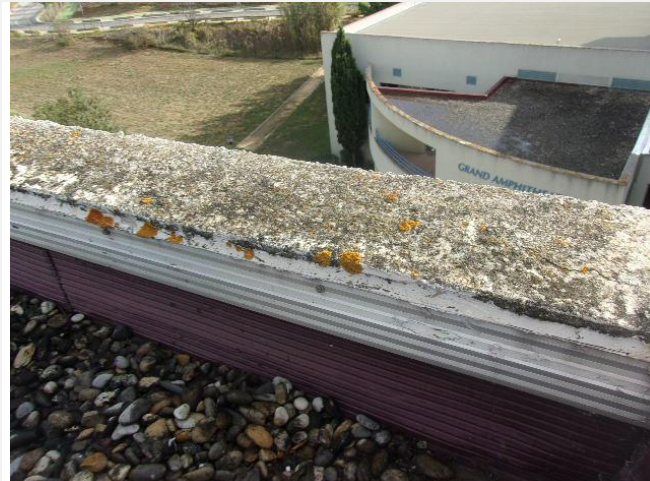
Composant : Joints de panneaux (cloisons, gaines)₁₅₀ (N)
souple beige et bitume
finition couvre joint dilatation

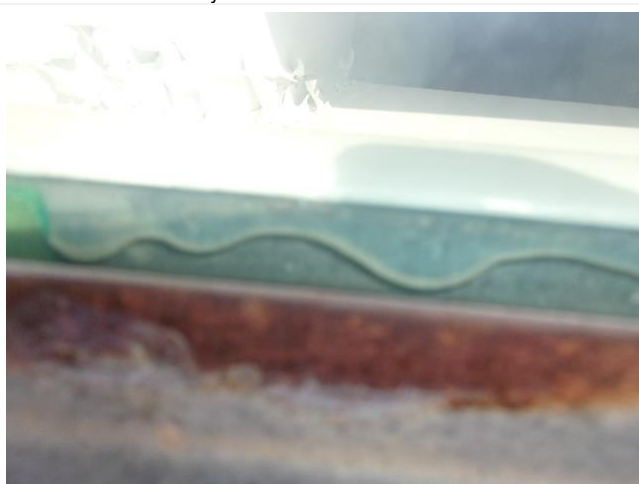
Composant : Joints de panneaux (cloisons, gaines)₁₅₁ (N)
blanc
finitions relevés étanchéité des acrotères

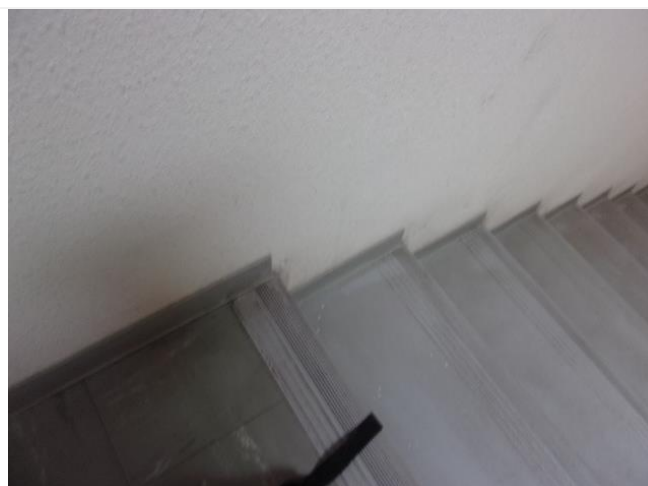
Composant : Joints de panneaux (cloisons, gaines)₁₇₆ (N)
bandes plâtrées et enduit
doublages cage escalier

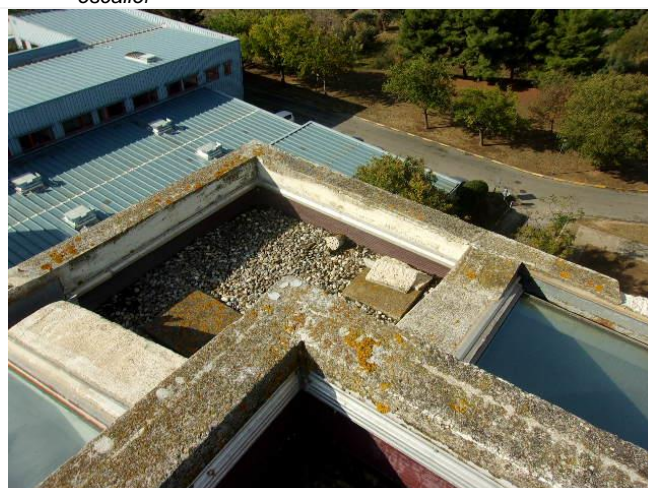
Composant : Peinture ou enduit₁₅₈ (N)
enduit maçonné
acrotères

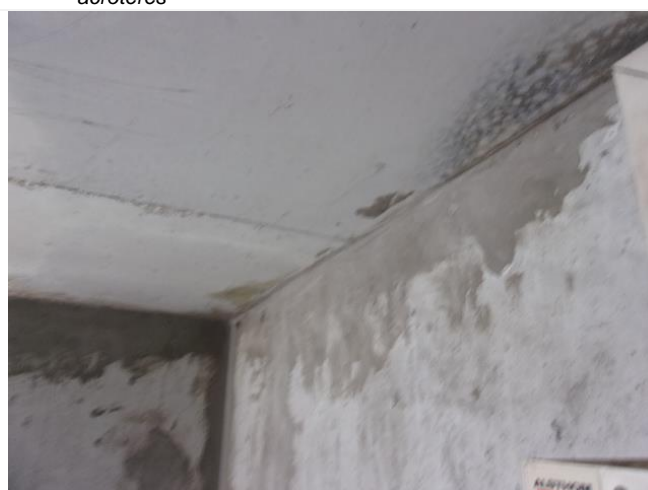
Composant : Peinture ou enduit₁₆₇ (N)
enduit gris
rebouchage des voiles béton du LT machinerie ascenseur

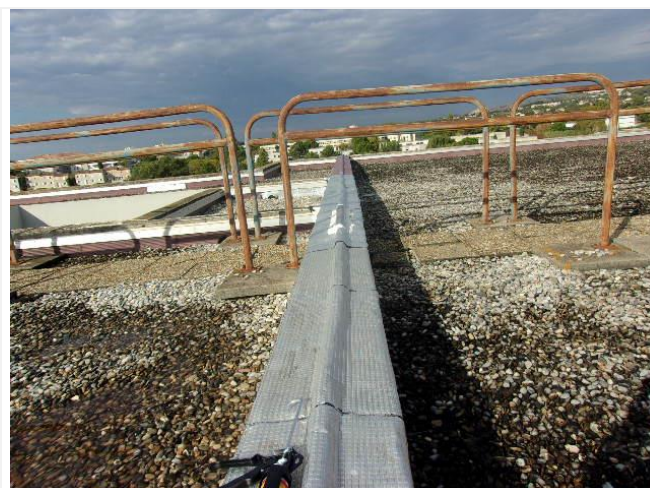
Composant : Revêtements bitumineux₁₅₄ (N)
type PAXALU et peinture violette
relevés d'étanchéité au pourtour des toitures terrasses

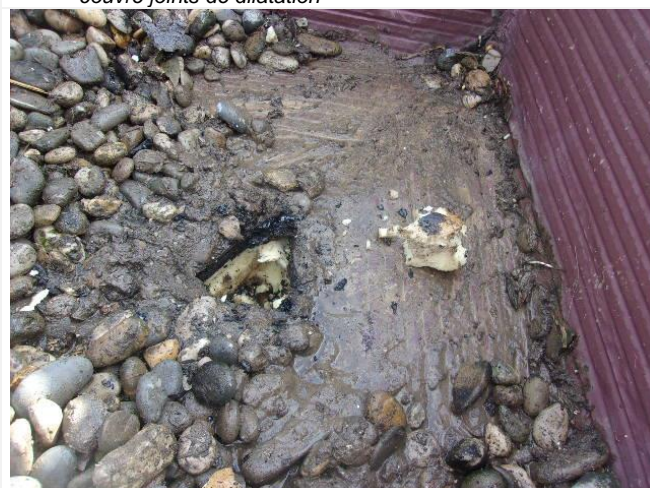
Composant : Revêtements et colles d'étanchéité₁₅₅ (N)
bitumineux
étanchéité supérieure

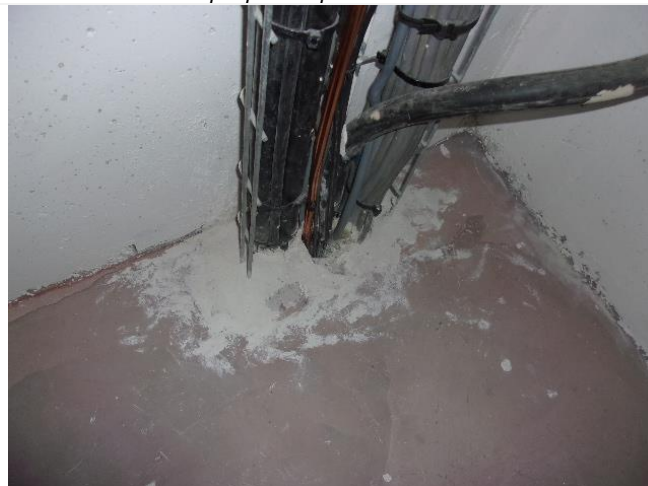
Composant : Peinture ou enduit₁₇₁ (N)
enduit gris
rebouchages de voiles béton en gaines techniques des
sanitaires

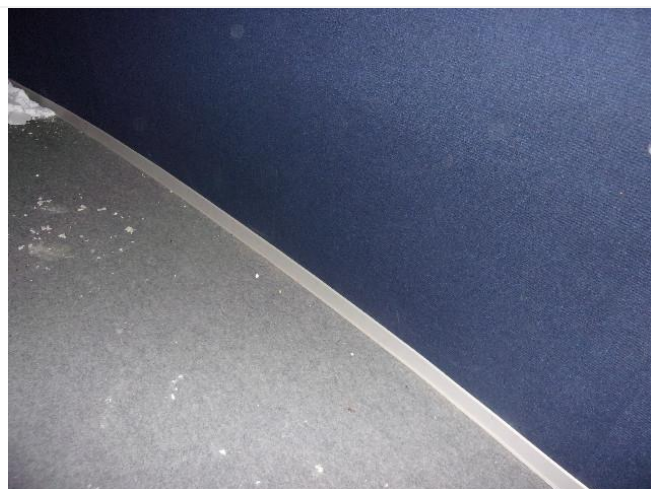
Composant : Colle₁₈₄ (N)
blanche
plots sous doublages murs amphithéâtre

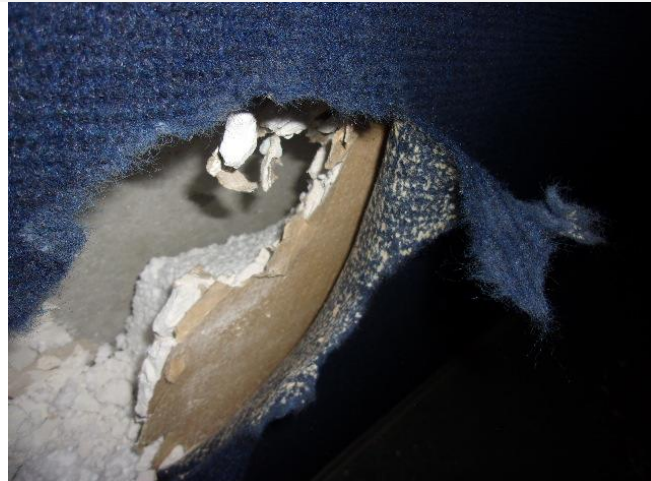
Composant : Flocage₁₈₈ (N)
minérale
charpente métallique amphithéâtre

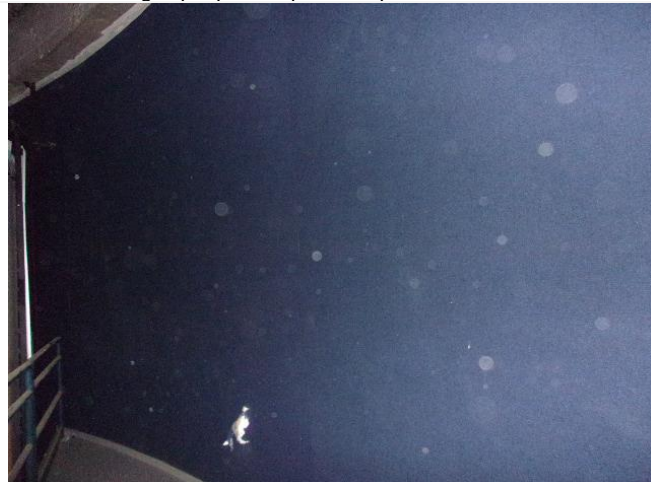
Composant : Peinture ou enduit₁₈₇ (N)
enduit plâtreux
cueillis entre poutres et voiles amphithéâtre

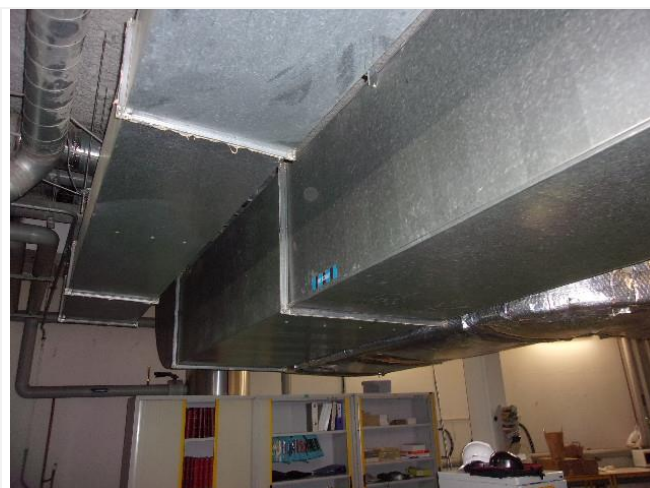
Composant : Flocage₁₉₉ (N)
minérale
plafond LT CTA

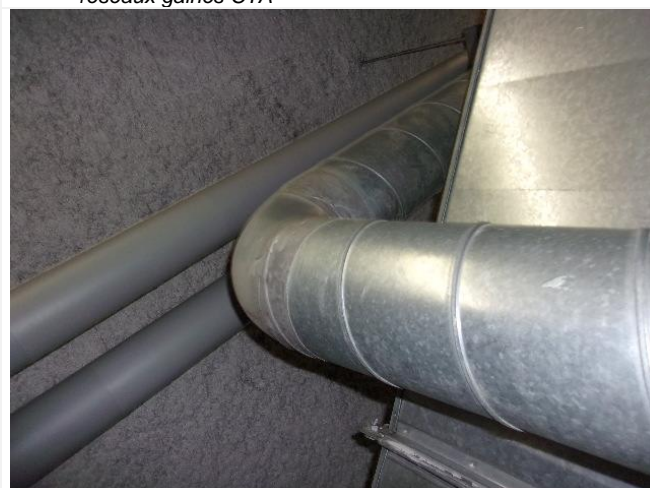
Composant : Joints de chaudière et de conduit₁₉₆ (N)
joints gris
réseaux gaines CTA

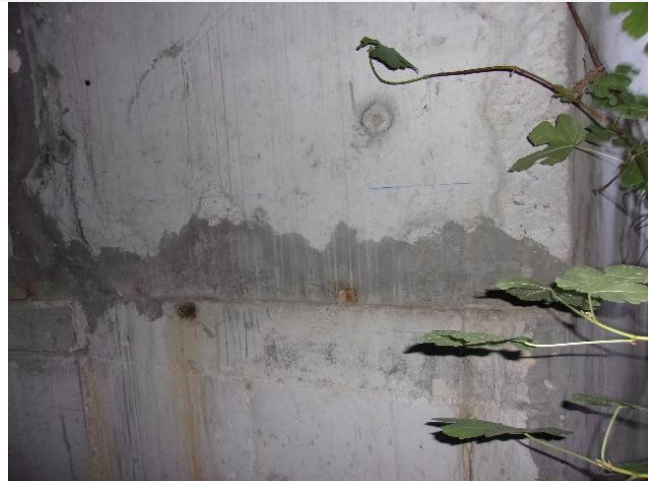
Composant : Peinture ou enduit₁₉₀ (N)
enduit gris
cueillis entre voiles béton et plancher haut en vide sanitaire
sous amphithéâtre

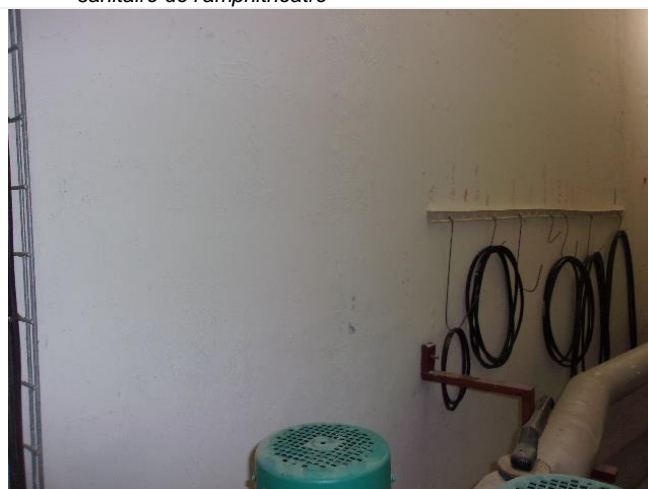
Composant : Peinture ou enduit₁₉₂ (N)
enduit gris
lissages des voiles béton en vide sanitaire de l'amphithéâtre

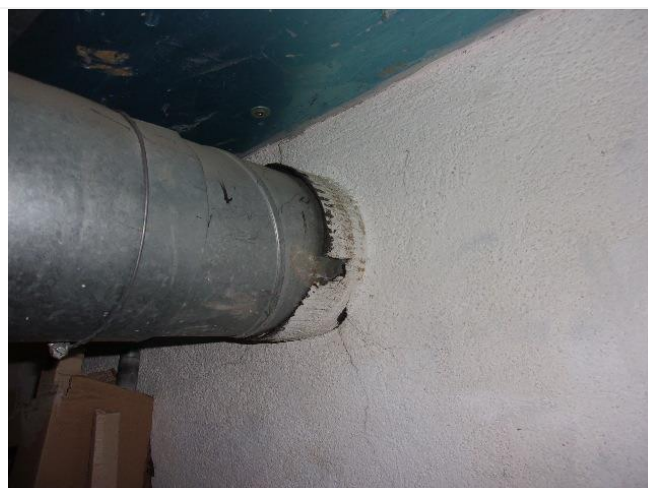
Composant : Rebouchages de trémies₁₉₄ (N)
enduit rebouchage
pénétrations voiles béton LT CTA

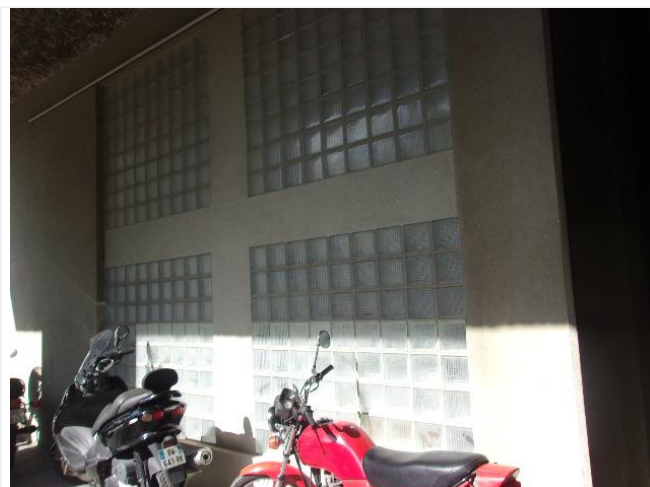
Composant : Flocage₂₁₀ (N)
minérale
sous face plancher haut en extérieur

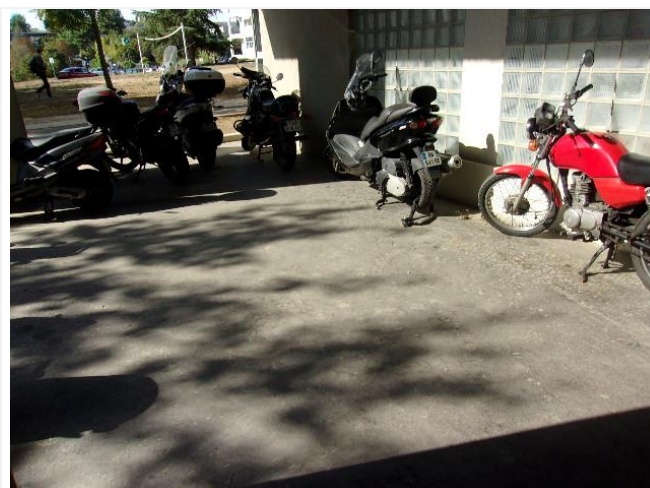
Composant : Revêtements de sols routiers₂₁₂ (N)
bitume
sol extérieur
