Pré-Rapport du 07/08/2024 de la mission de repérage des matériaux et produits contenant de l'amiante dans les immeubles bâtis avant réalisation de travaux

Numéro de dossier : RAAT-1 BOULEVARD DAMESNE

Date du repérage : 09/07/2024

Adresse	Rue : 1 Boulevard Damesne Code postal, ville : . 77300 FONTAINEBLEAU
Périmètre de repérage : Ensemble du bâtiment
Type de logement : Habitation
Fonction principale du bâtiment : Autres
Date de construction : Date du permis de construire non connue

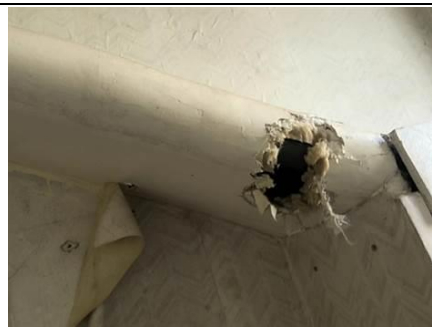
Photo n° PhA001

Localisation : Rez de chaussée - Pièce 2

Description : Conduit fontes sous calo

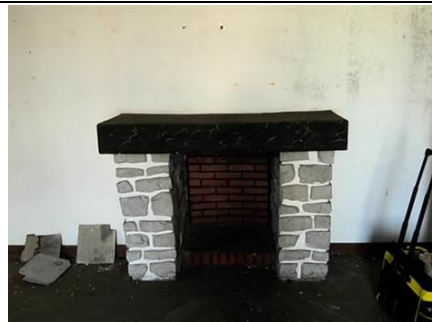
Photo n° PhA005

Localisation : Rez de chaussée - Pièce 1

Description : Conduit cheminée

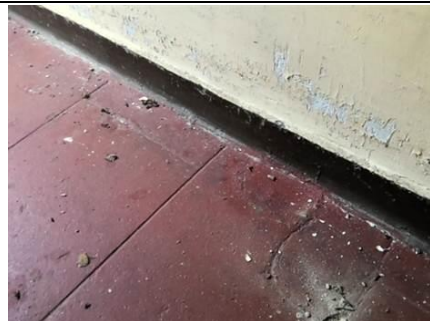
Photo n° PhA009
Localisation : Rez de chaussée - Pièce 17
Ouvrage : 3 - Parois verticales intérieures - Revêtements de murs, poteaux, cloisons, gaines, coffres
Partie d'ouvrage : Colle de plinthe
Description : Colle de plinthe

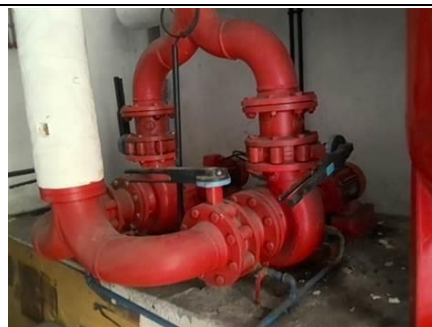
Photo n° PhA011

Localisation : Rez de chaussée - Chaufferie

Description : Tresse

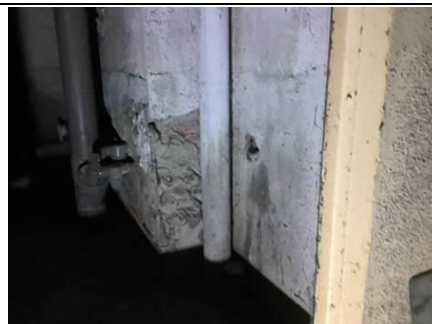
Photo n° PhA013

Localisation : Rez de chaussée - Local technique 3

Description : Conduit en fibres-ciment

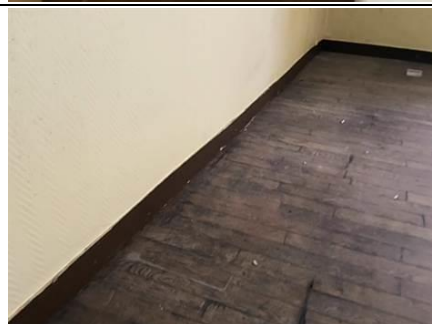
Photo n° PhA019
Localisation : 1er étage - Pièce 1
Ouvrage : 3 - Parois verticales intérieures - Revêtements de murs, poteaux, cloisons, gaines, coffres
Partie d'ouvrage : Colle de plinthe bois
Description : Colle de plinthe bois

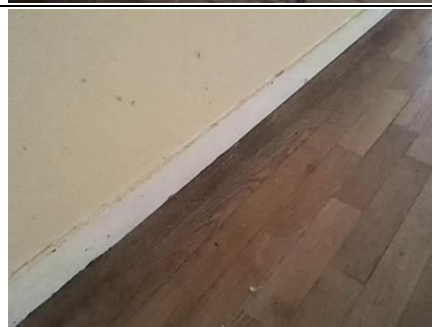
Photo n° PhA020
Localisation : 1er étage - Couloir
Ouvrage : 3 - Parois verticales intérieures - Revêtements de murs, poteaux, cloisons, gaines, coffres
Partie d'ouvrage : Colle de plinthe bois
Description : Colle de plinthe bois

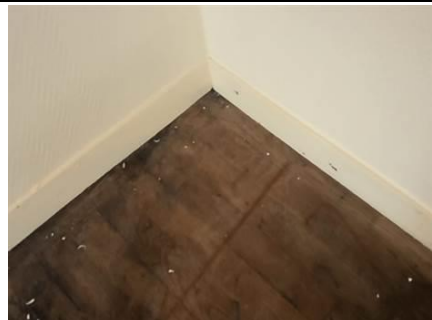
Photo n° PhA022
Localisation : 1er étage - Pièce 7
Ouvrage : 3 - Parois verticales intérieures - Revêtements de murs, poteaux, cloisons, gaines, coffres
Partie d'ouvrage : Colle de plinthe bois
Description : Colle de plinthe bois
