DIAGNOSTIC STRUCTURE

RECONNAISSANCE STRUCTURELLE DU BATIMENT C

IUT Lyon 1 - Site Gratte-Ciel

Rapport N°02

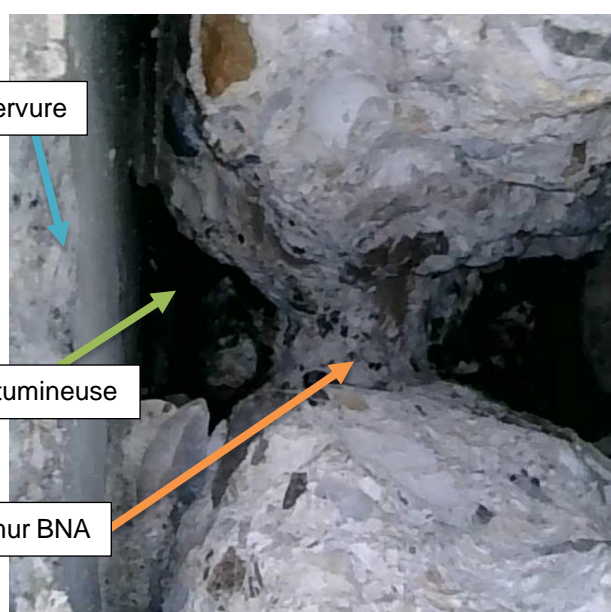
- Présence d'une feuille bitumineuse entre les nervures, se reposant sur la tête de la cloison en béton non armé, remplissant la fonction de coffrage perdu pour la recharge de la dalle au-dessus ;
- La cloison en béton non armé remonte, en moyenne, de 14cm entre les nervures ;
- Des anneaux de levage sont présents en tête de la cloison BNA, justifiant sa préfabrication ;

Illustration 8 : Photo Endoscope au droit du sondage en tête de cloison BNA

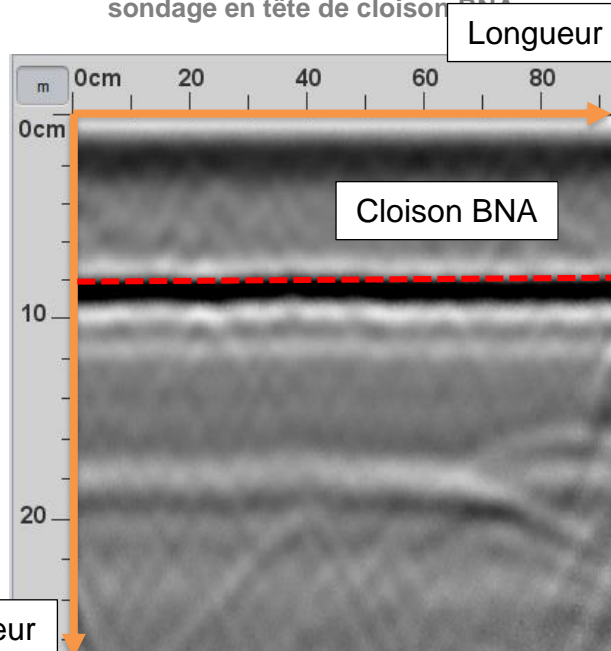
Des cloisons en béton non armé, préfabriquées, d'une épaisseur de 9cm environ sont présentes entre certaines nervures.

Illustration 10 : Radargramme passé au droit d'une cloison en BNA

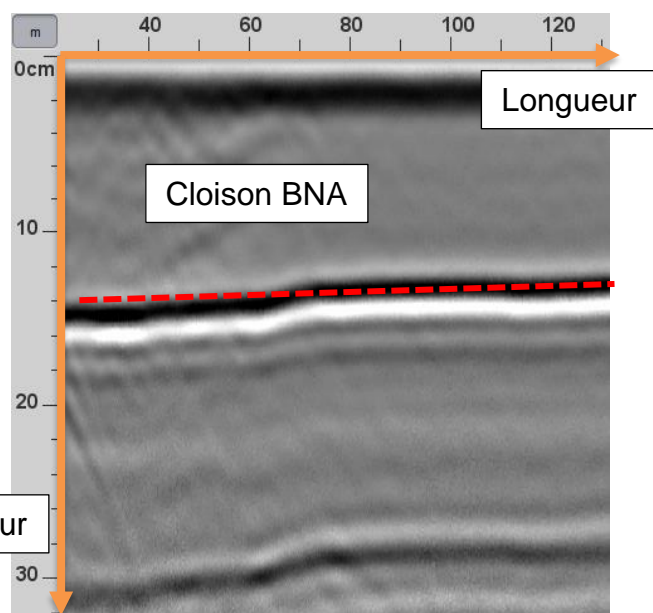
Deux cloisons sont présentes, juxtaposées, d'une épaisseur d'environ 15cm. Identiquement aux cloisons en zone courante, une feuille bitumineuse tête de cloison remplit la fonction de coffrage perdu pour la dalle au-dessus.

***Nota :** Par la présence d'amiante en plancher bas, nous n'avons pas été en possibilité de réaliser un sondage en pied de ces cloisons en béton non armé, nous permettant de définir la nature de l'interface avec la dalle en béton armé.*

Illustration 12 : Radargramme sur une cloison en béton non armé au droit du joint de dilatation

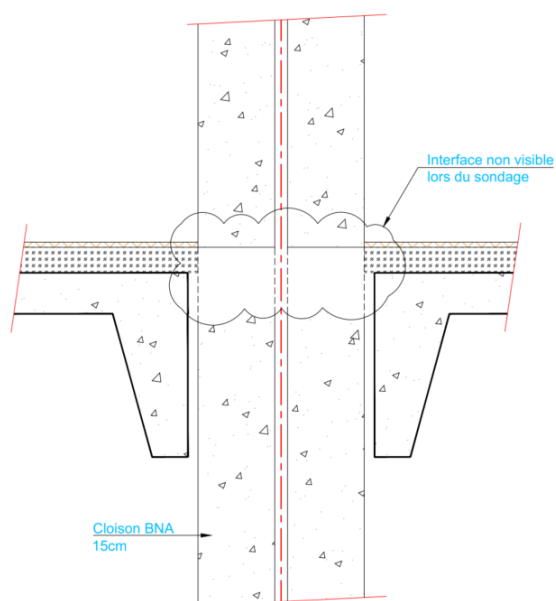
Illustration 13 : Représentation des cloisons BNA au droit du joint de dilatation du bâtiment

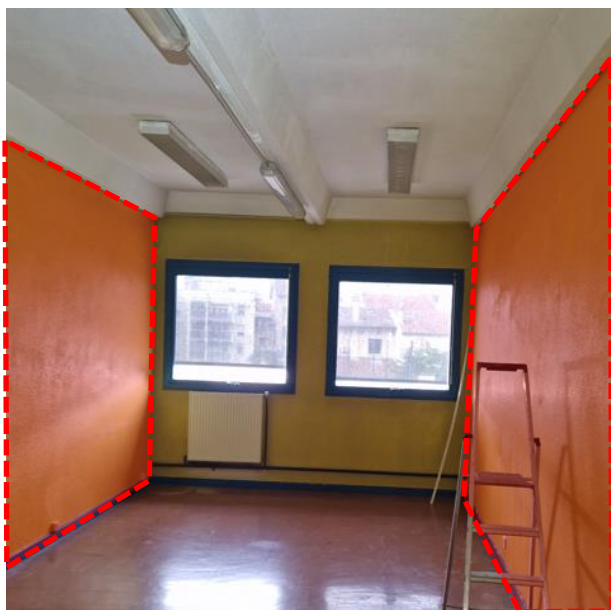
Illustration 14 : Cloisons pouvant être démolies dans les pièces courantes

- **Avis non favorable pour la dépose des cloisons en béton non armé au droit du joint de dilatation**, car cela modifierait le fonctionnement structurel des dalles en béton armé au-dessus ;
- **Avis favorable pour la démolition des cloisons en béton non armé dans les pièces courantes, au droit des nervures, à condition que l'ensemble des cloisons plombant les unes au-dessus des autres, d'un niveau à l'autre, soient démolies en commençant par celles du dernier niveau ;**
- Les cloisons en béton non armé en zone de circulation, définissables comme un remplissage en béton non armé entre les poteaux, **peuvent être démolies uniquement au droit des ouvertures sous les poutres en béton armé.**

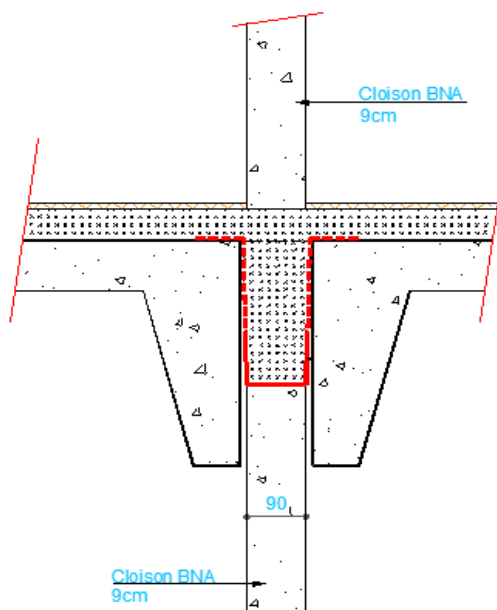
Illustration 15 : Démolition des cloisons les unes au-dessus des autres, d'un niveau à l'autre

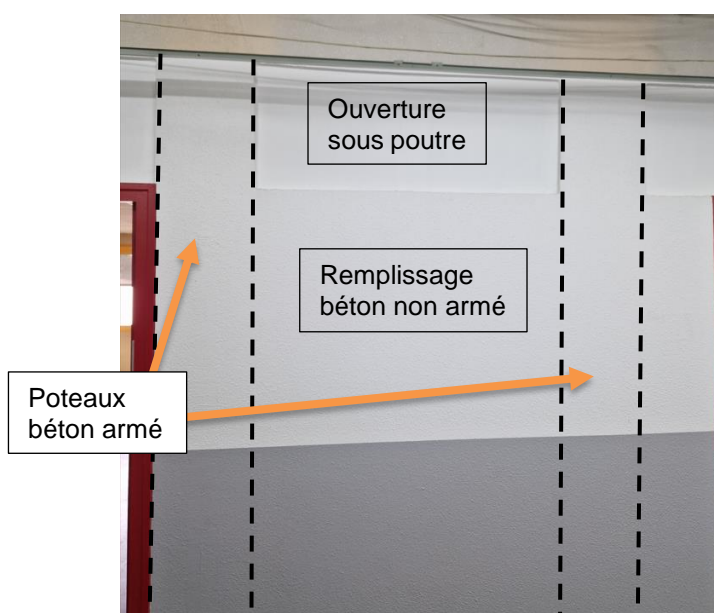
Illustration 16 : Remplissage en béton non armé pouvant être démoli

Nota : *il sera à vérifier par le maître d'œuvre que la démolition des remplissages en béton non armé dans la zone de circulation n'affecte pas la justification en instabilité de flambement des poteaux en béton armé.*

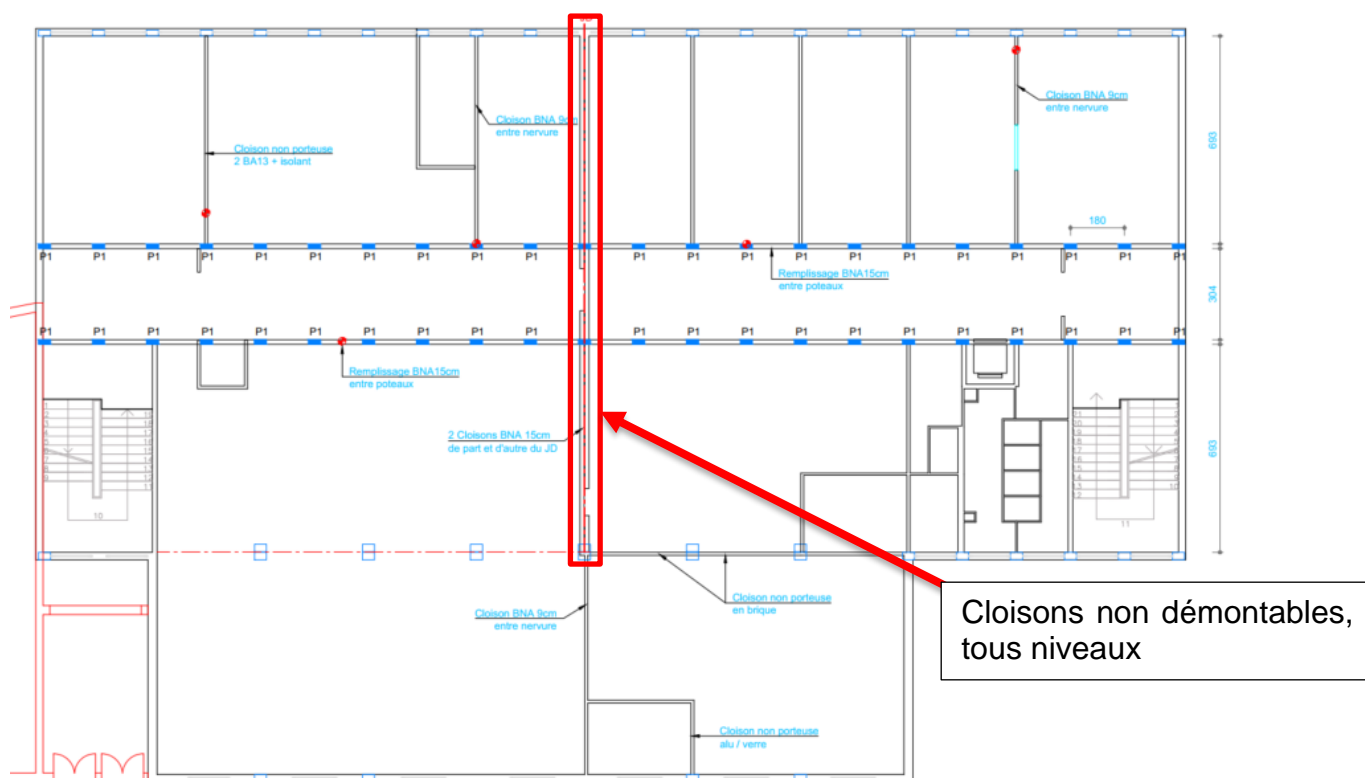
Illustration 17 : Cloisons non démontables, tous niveaux, au droit du joint de dilatation
