## Rapport de repérage des matériaux et produits contenant de l'amiante avant réalisation de travaux dans un immeuble bâti

**IUT LYON 1 GRATTE CIEL**  
**BATIMENT C**  
17 rue de France  
69100 VILLEURBANNE

**Périmètre de repérage :**  
Niveau 0 et Niveau 4 du bâtiment C

**DA-240347-001-TRV - 08/10/2024**

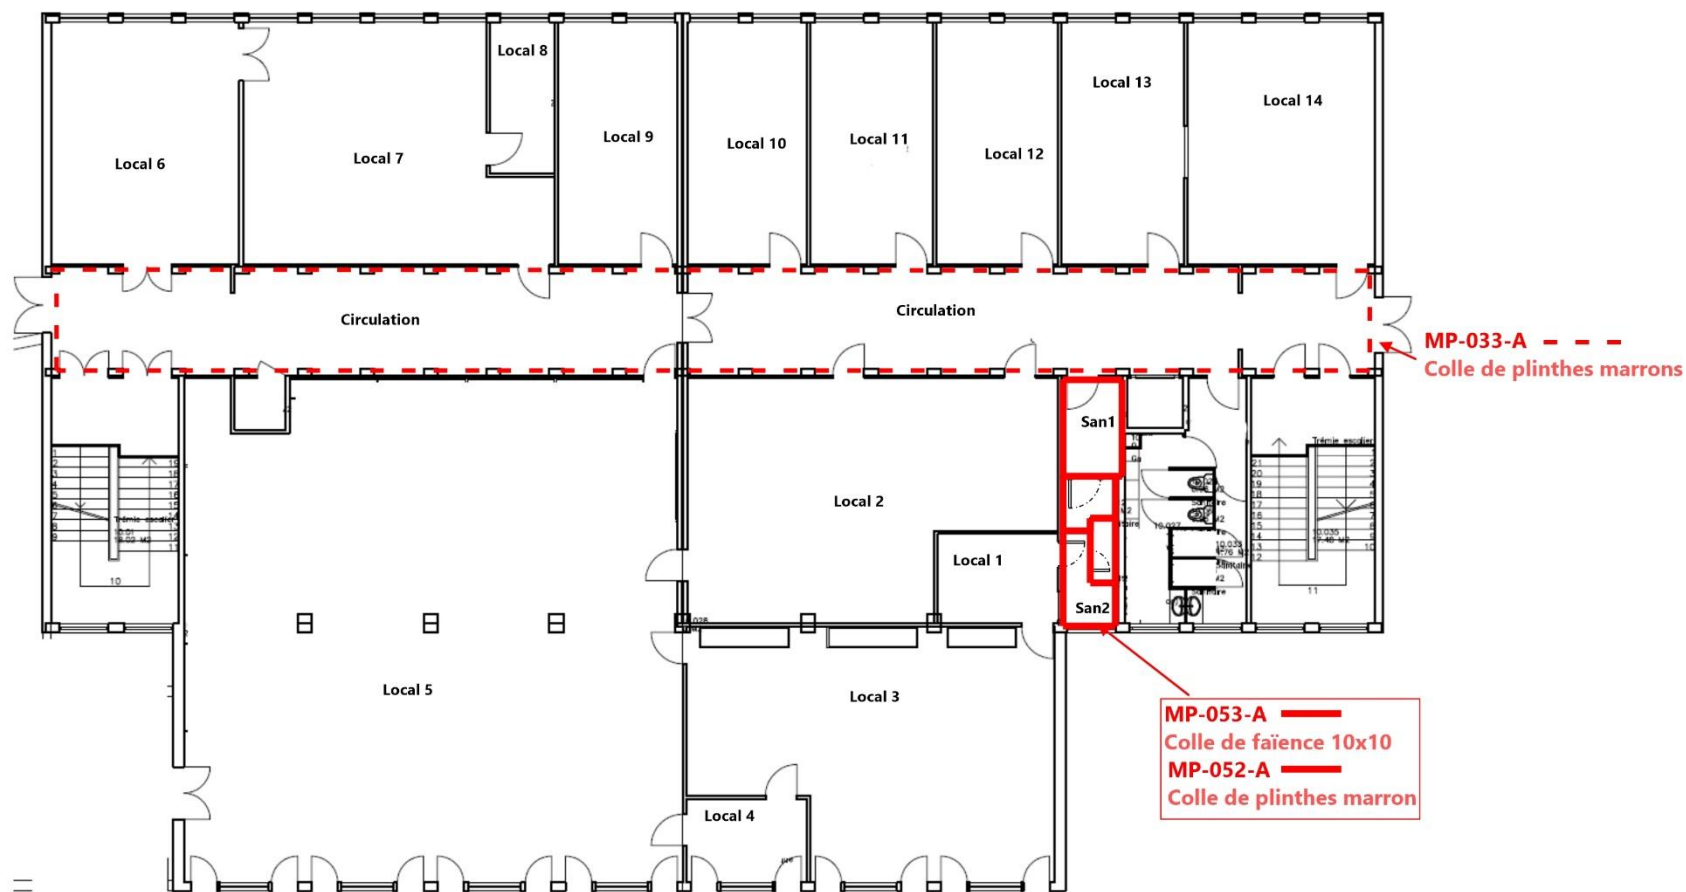
RDC-A

Croquis de repérage des matériaux susceptibles de contenir ou contenant de l'amiante.

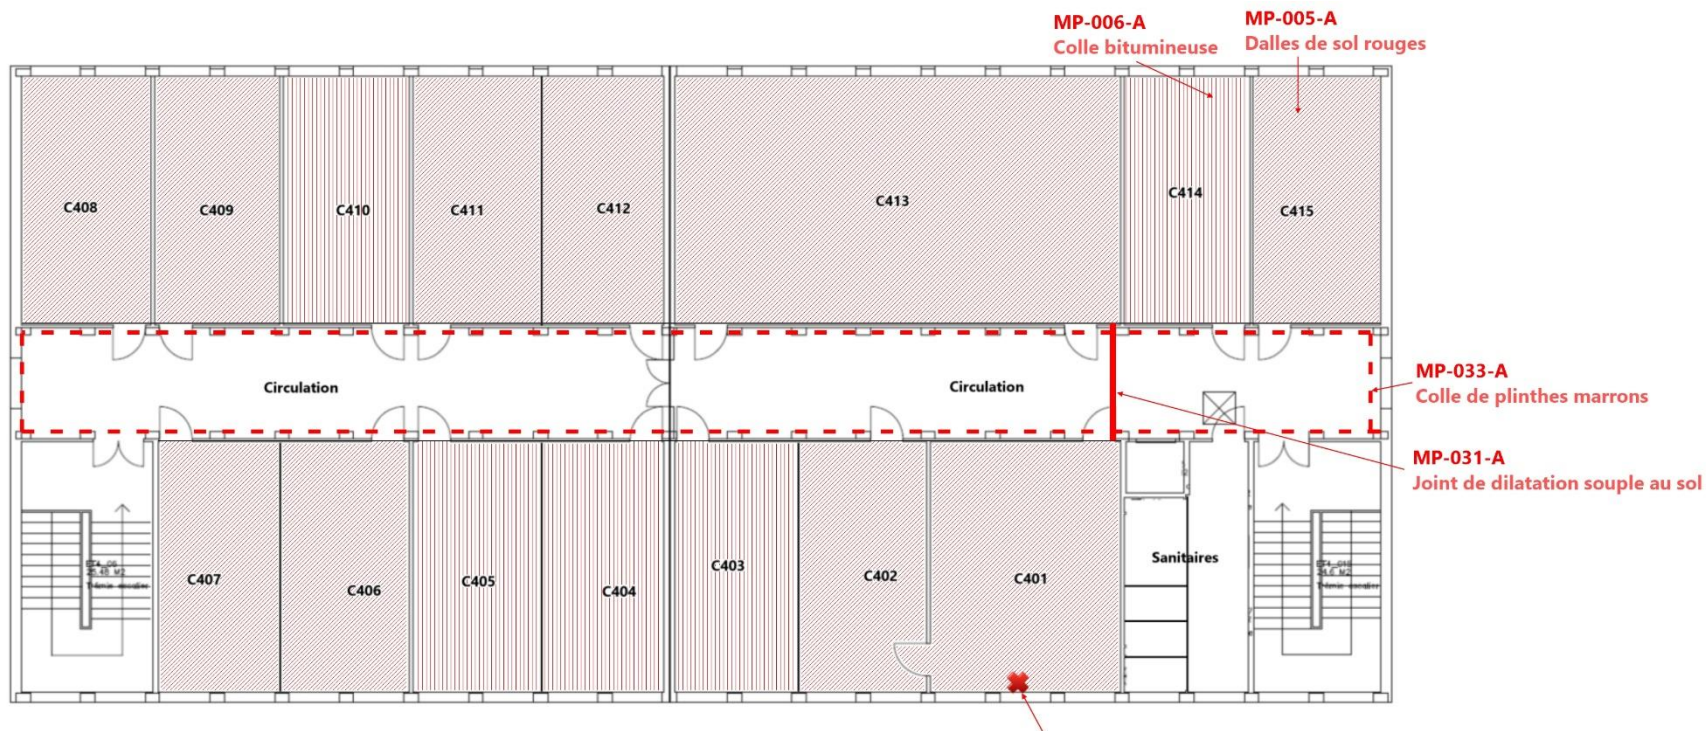
4eme etage\_A

Croquis de repérage des matériaux susceptibles de contenir ou contenant de l'amiante.

| Dalles de sol rouges + colle bitumineuse (sous carrelage ou lino) | Colle de plinthes |
| Colle bitumineuse (sous carrelage) | Joint souple de dilatation au sol |
| | Isolant bitumineux sur les câbles du ventilo convecteur |

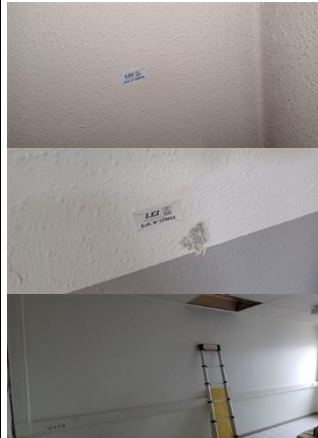
MP-022	3 - Parois verticales intérieures - Revêtements de murs, poteaux, cloisons, gaines, coffres	Peinture décorative (pailletées, gouttelettes, ...)	Peinture gouttelettes et enduit ciment mural	4ème étage - C401; 4ème étage - C402; 4ème étage - C403; 4ème étage - C404; 4ème étage - C405; 4ème étage - C406; 4ème étage - C407; 4ème étage - C408; 4ème étage - C409; 4ème étage - C410; 4ème étage - C411; 4ème étage - C412; 4ème étage - C413; 4ème étage - C414; 4ème étage - C415; 4ème étage - Circulation; 4ème étage - Sanitaires	P402089	Absence d'amiante (Après analyse en laboratoire)

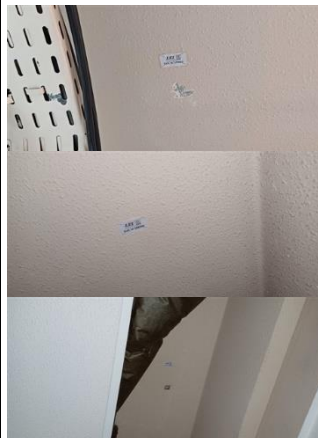
MP-023	4 - Plafonds et faux plafonds - Plafonds	Peinture décorative (pailletées, gouttelettes...)	Peinture gouttelettes et enduit ciment au plafond	4ème étage - C401; 4ème étage - C402; 4ème étage - C403; 4ème étage - C404; 4ème étage - C405; 4ème étage - C406; 4ème étage - C407; 4ème étage - C408; 4ème étage - C409; 4ème étage - C410; 4ème étage - C411; 4ème étage - C412; 4ème étage - C413; 4ème étage - C414; 4ème étage - C415; 4ème étage - Circulation; 4ème étage - Sanitaires	P402090	Absence d'amiante (Après analyse en laboratoire)

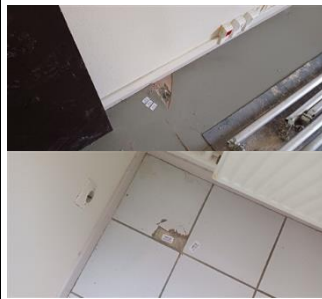
Matériaux	Composant de la construction	Partie du composant	Description	Localisation	N° Prélvt	Résultat	Photo
MP-035	5 - Planchers et planchers techniques - Revêtements de sols	Colle non bitumineuse	Moquette et colle (couche inférieure) Colle non bitumineuse (couche inférieure)	RDC - Local 13; RDC - Local 14	P402109; P402101	Absence d'amiante (Après analyse en laboratoire)

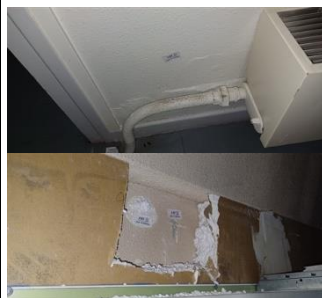
MP-036	3 - Parois verticales intérieures - Revêtements de murs, poteaux, cloisons, gaines, coffres	Peinture décorative (pailletées, gouttelettes, ...)	Peinture gouttelettes et enduit ciment mural	RDC - Local 1; RDC - Local 2; RDC - Local 3; RDC - Local 4; RDC - Local 5; RDC - Local 6; RDC - Local 7; RDC - Local 8; RDC - Local 9; RDC - Local 10; RDC - Local 11; RDC - Local 12; RDC - Local 13; RDC - Local 14; RDC - Circulation	P402105; P402116	Absence d'amiante (Après analyse en laboratoire)

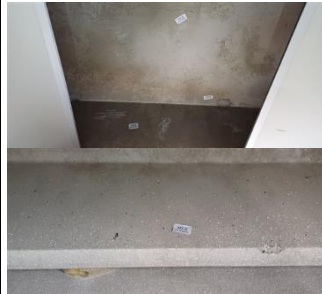
MP-044	4 - Plafonds et faux plafonds - Plafonds	Enduit à base de ciment lissé ou taloché	Enduit de débullage sur plafond béton	RDC - Local 1; RDC - Local 2; RDC - Local 3; RDC - Local 4; RDC - Local 5; RDC - Local 6; RDC - Local 7; RDC - Local 8; RDC - Local 9; RDC - Circulation; RDC - Local 1; RDC - Local 2; RDC - Local 4; RDC - Local 5; RDC - Local 6; RDC - Local 7; RDC - Local 8; RDC - Local 9; RDC - Local 10; RDC - Local 11; RDC - Local 12; RDC - Local 13; RDC - Local 14; RDC - Circulation; RDC - Sanitaires 1; RDC - Sanitaires 2	P402117; P402122	Absence d'amiante (Après analyse en laboratoire)

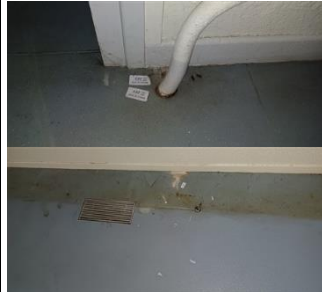
MP-048	5 - Planchers et planchers techniques - Revêtements de sols	Sous-couche (carton, feutre, ...) de revêtement souple	Sol pvc bleu, colle et ragréage	RDC - Local 1; RDC - Local 2; RDC - Local 3; RDC - Local 4; RDC - Local 5	P402121	Absence d'amiante (Après analyse en laboratoire)
