DONNEUR D'ORDRE
IFREMER
3 rue de l'île d'Yeu
44311 NANTES CEDEX
CONTACT : Madame FOURNIER Pauline

RAPPORT DE REPERAGE DE MATERIAUX ET REVETEMENTS CONTENANT DU PLOMB AVANT DEMOLITION OU TRAVAUX DANS UN IMMEUBLE BATI

<p>Numéro d'offre : C 24219318 Numéro de contrat : 2585046 Numéro de rapport (n° de tâche) : Date : 05/02/2025</p>	<p>Lieu d'intervention : 3 rue de l'île d'Yeu 44311 NANTES CEDEX</p> <p>Destinataire rapport : IFREMER</p>	<p>Date d'intervention : Du 22/01/2025 au 22/01/2025</p> <p>Intervenant : Monsieur Jérémie DUPIN</p> <p>Signature :

Rapport de mission de repérage des matériaux et produits contenant de l'amiante avant réalisation de travaux dans un immeuble bâti

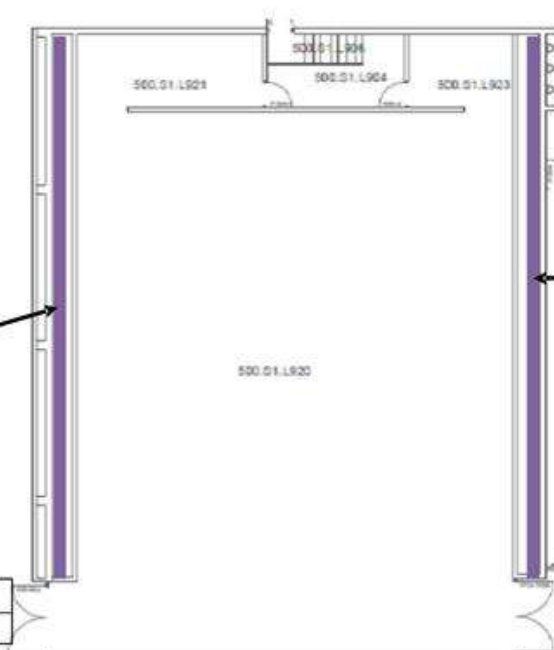
PLANCHE DE REPERAGE USUEL					
N° dossier :	2585046			Adresse de l'immeuble :	3 rue de l'île d'Yeu 44311 NANTES CEDEX
N° planche :	5/8	Version :	0		
Type : Croquis				Bâtiment – Niveau :	Document 5
Origine du plan : Cabinet de diagnostics

LEGENDE	
	Peinture noire sur mur lourds

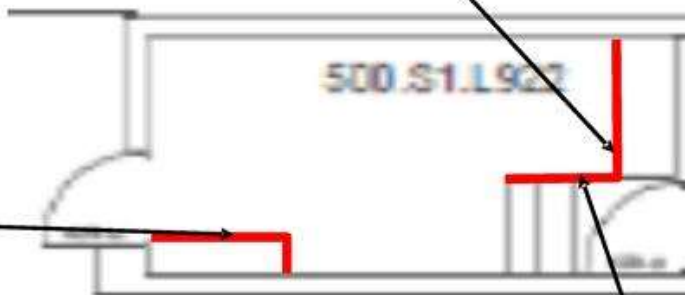
PLANCHE DE REPERAGE USUEL					
N° dossier :	2585046			Adresse de l'immeuble :	3 rue de l'île d'Yeu 44311 NANTES CEDEX
N° planche :	6/8	Version :	0		
Type : Croquis				Bâtiment – Niveau :	Document 6
Origine du plan : Cabinet de diagnostics

LEGENDE
T Peinture sur main courante

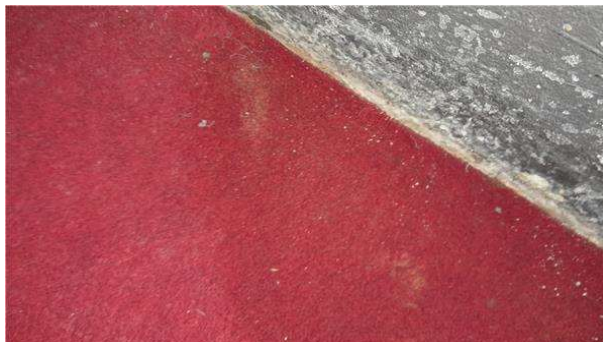
PRELEVEMENT : P013

Nom du client	Numéro de dossier	Partie d'ouvrage
IFREMER		Sous sol - Bât. 500/salle 500.S1.L920/ Amphithéâtre
Matériau	Date de prélèvement	Nom de l'opérateur
Ragréage 2	22/01/2025	DUPIN Jérémie

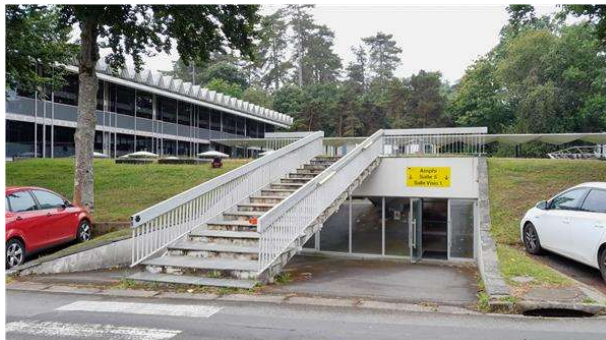
ANNEXE FICHES D'IDENTIFICATION ET DE COTATION
PRELEVEMENT : P001
Emplacement

Nom du client	Numéro de dossier	Partie d'ouvrage
IFREMER	T250807016	Extérieur - Muret d'ouverture
Matériau	Date de prélèvement	Nom de l'opérateur
étanchéité bitumineuse	12/06/2025	DUPIN Jérémie

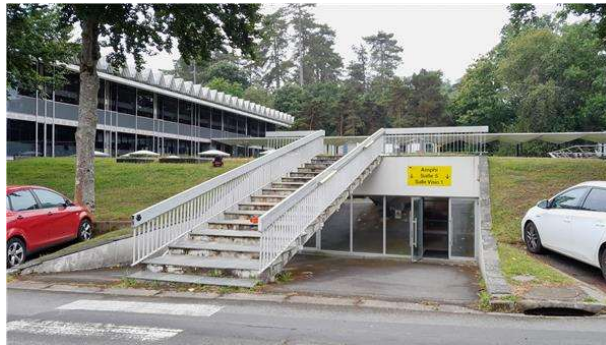
PRELEVEMENT : P002

Nom du client	Numéro de dossier	Partie d'ouvrage
IFREMER	T250807016	Extérieur - Emprise au sol de zone del'amphitheatre
Matériau	Date de prélèvement	Nom de l'opérateur
étanchéité bitumineuse	12/06/2025	DUPIN Jérémie

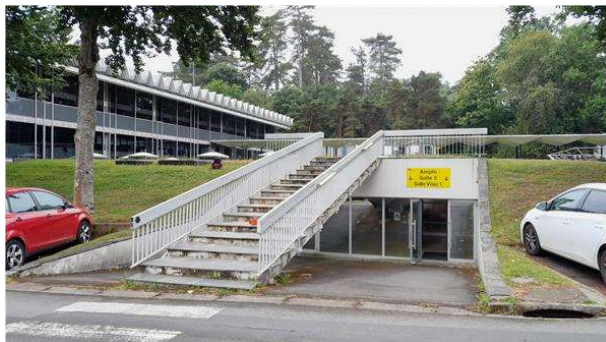
PRELEVEMENT : P003

Nom du client	Numéro de dossier	Partie d'ouvrage
IFREMER	T250807016	Extérieur - Facade amphitheatre
Matériau	Date de prélèvement	Nom de l'opérateur
Enduit ciment + revêtement	12/06/2025	DUPIN Jérémie

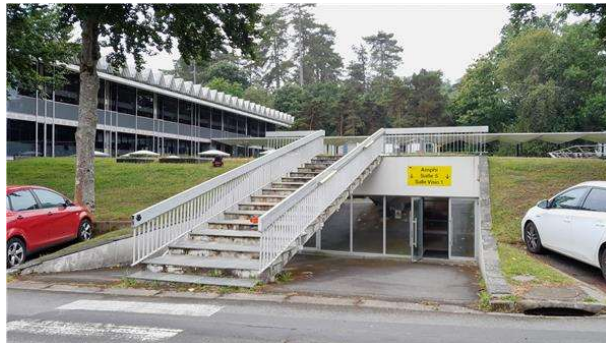
PRELEVEMENT : P004

Nom du client	Numéro de dossier	Partie d'ouvrage
IFREMER	T250807016	Extérieur - Zone Escalier
Matériau	Date de prélèvement	Nom de l'opérateur
Joint	12/06/2025	DUPIN Jérémie

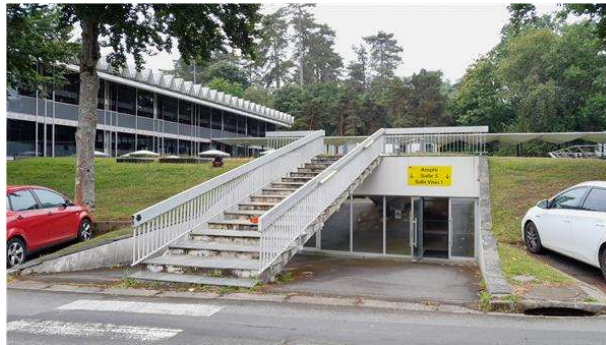
PRELEVEMENT : P005

Nom du client	Numéro de dossier	Partie d'ouvrage
IFREMER	T250807016	Extérieur - Muret de facade
Matériau	Date de prélèvement	Nom de l'opérateur
Enduit ciment + revêtement	12/06/2025	DUPIN Jérémie

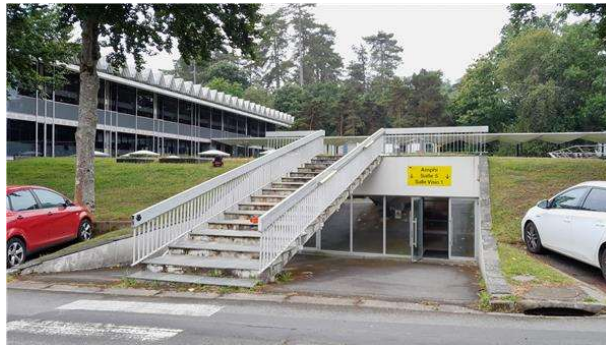
PRELEVEMENT : P006

Nom du client	Numéro de dossier	Partie d'ouvrage
IFREMER	T250807016	Extérieur - Muret d'ouverture
Matériau	Date de prélèvement	Nom de l'opérateur
Enduit ciment + revêtement	12/06/2025	DUPIN Jérémie

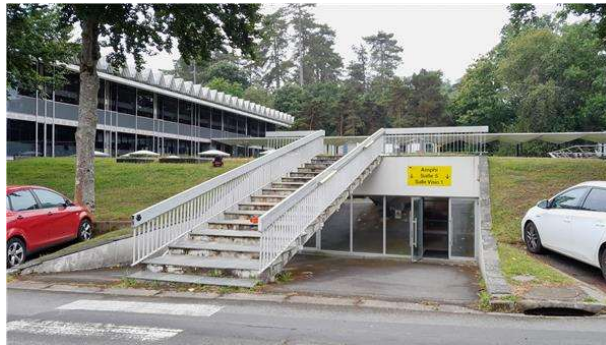
PRELEVEMENT : P007

Nom du client	Numéro de dossier	Partie d'ouvrage
IFREMER	T250807016	Extérieur - Facade amphitheatre
Matériau	Date de prélèvement	Nom de l'opérateur
joint de jonction	12/06/2025	DUPIN Jérémie

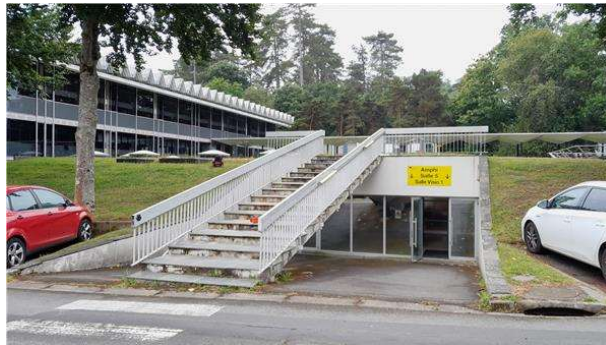
PRELEVEMENT : P008

Nom du client	Numéro de dossier	Partie d'ouvrage
IFREMER	T250807016	Extérieur - Zone Escalier
Matériau	Date de prélèvement	Nom de l'opérateur
Joint de dilatation	12/06/2025	DUPIN Jérémie

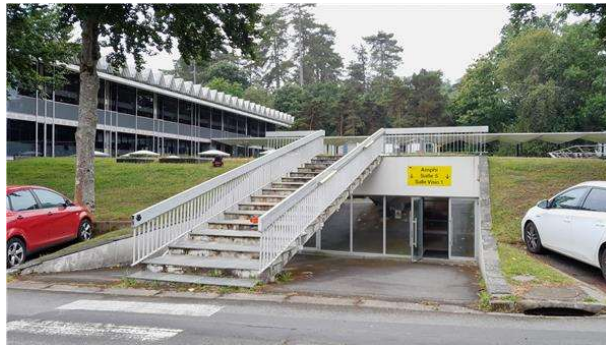
PRELEVEMENT : P009

Nom du client	Numéro de dossier	Partie d'ouvrage
IFREMER	T250807016	Extérieur - Zone Escalier
Matériau	Date de prélèvement	Nom de l'opérateur
Enduit ciment + revêtement	12/06/2025	DUPIN Jérémie

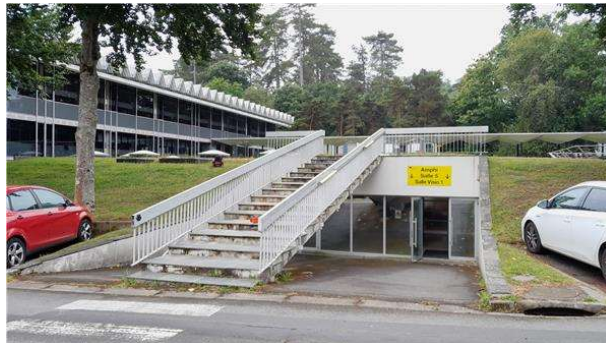
PRELEVEMENT : P010

Nom du client	Numéro de dossier	Partie d'ouvrage
IFREMER	T250807016	Extérieur - Muret d'ouverture
Matériau	Date de prélèvement	Nom de l'opérateur
colle joint	12/06/2025	DUPIN Jérémie
