EXPERTISE VISUELLE DES VANTAUX AMONTS ANCIENS

ECLUSE DE FLANDRES

CHOMAGE 19 JUIN /16 JUILLET 2023

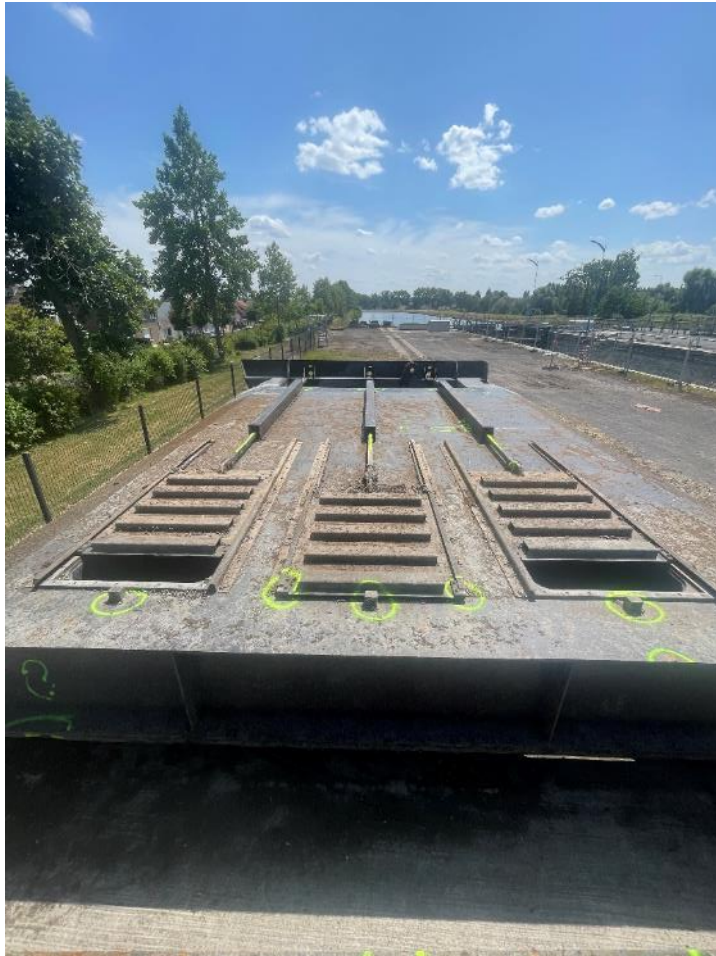
Vue du vantail rive droite (face vantes)

Le vantail rive droite présente des usures avec le temps ;

- Corrosion
- Chocs
- Réparations
- Rajouts d'éléments

Les éléments en mouvement présentent des corrosions ou usures avancées ;

- Brimbale
- Bronzes de vante

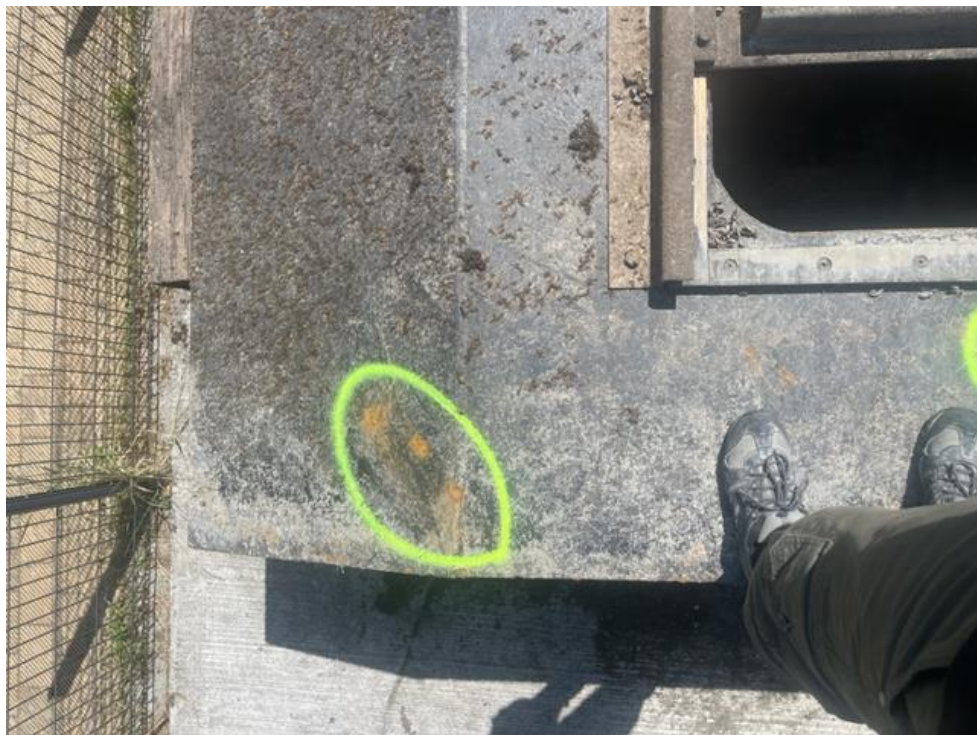
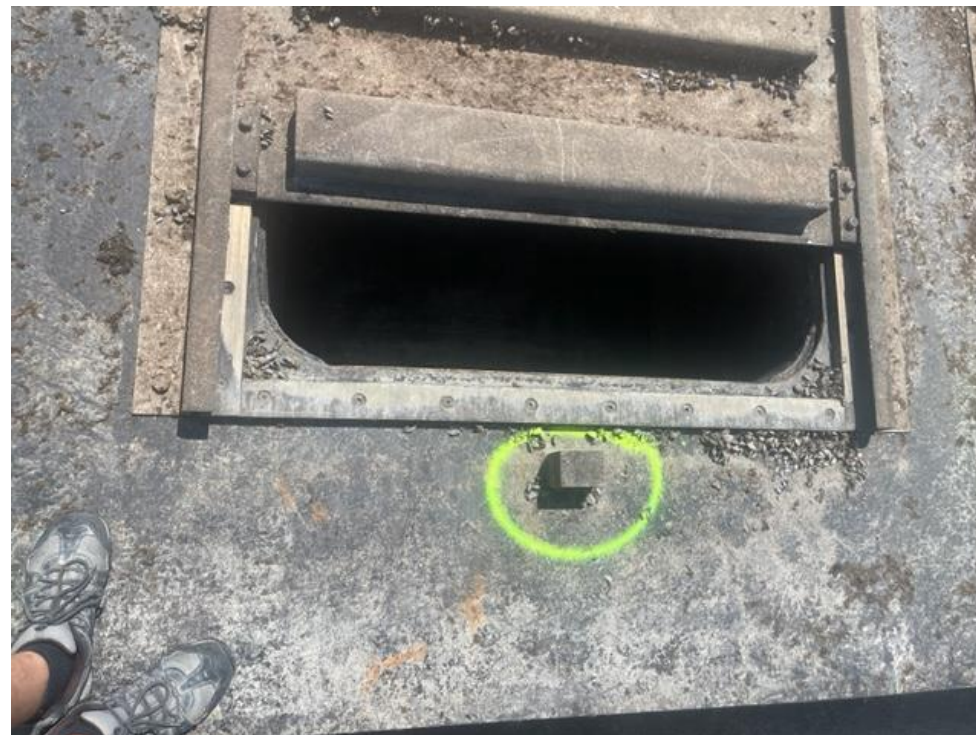
Présence de corrosions sur la partie basse du bordée, Vue d'une butée basse de brimbale rajoutée.

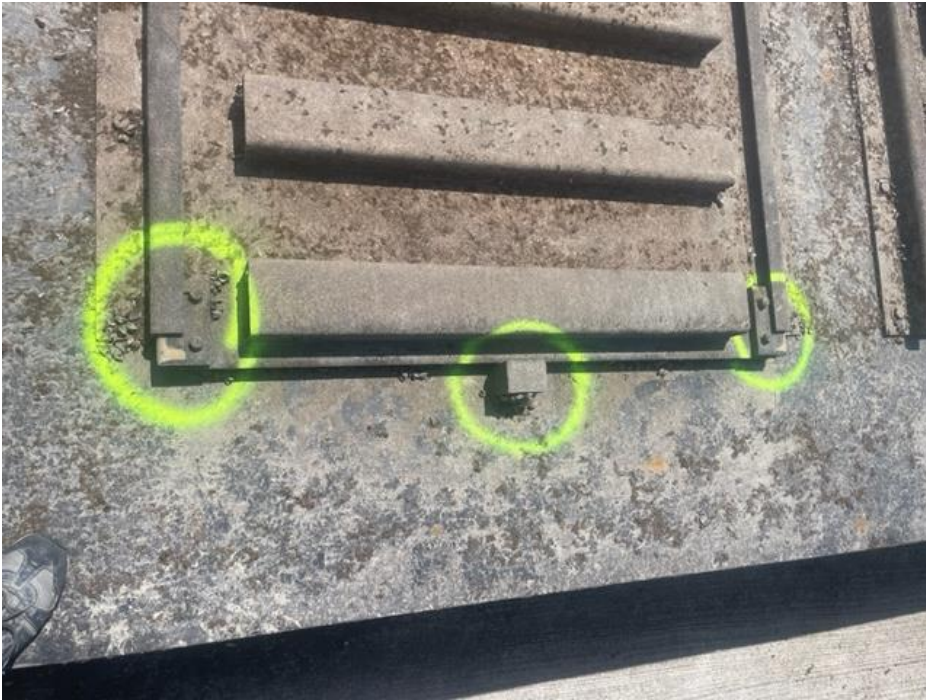
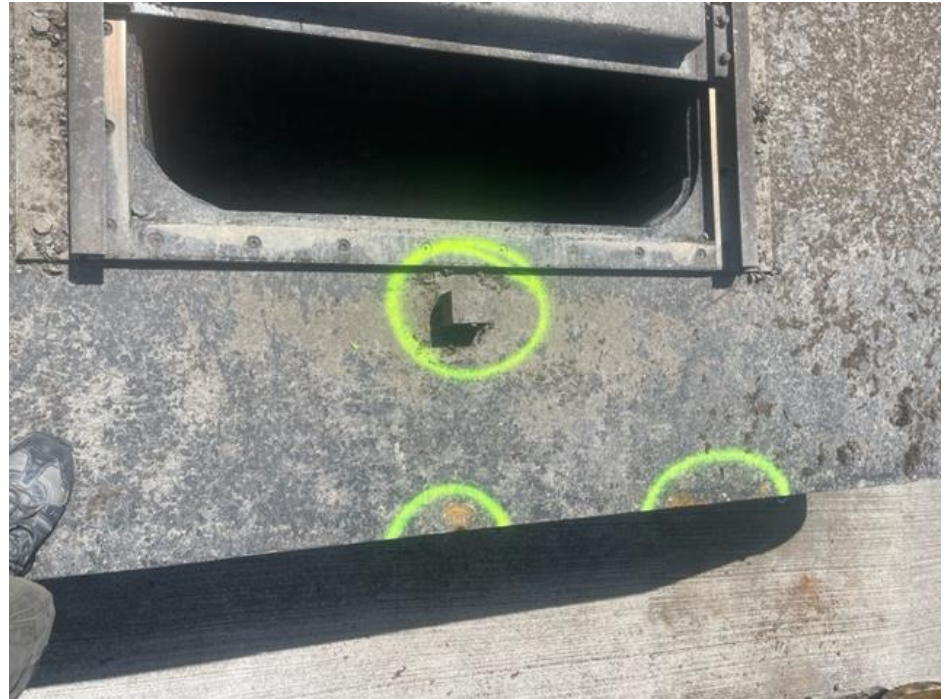
Présence de corrosions sur la partie basse du bordée, Vue d'une butée basse de brimbale rajoutée.
 Patins bronze des vantelles, usure et positionnement trop bas de la butée (sortie des bronzes).
 Vantelles déformées au niveau de la planéité.

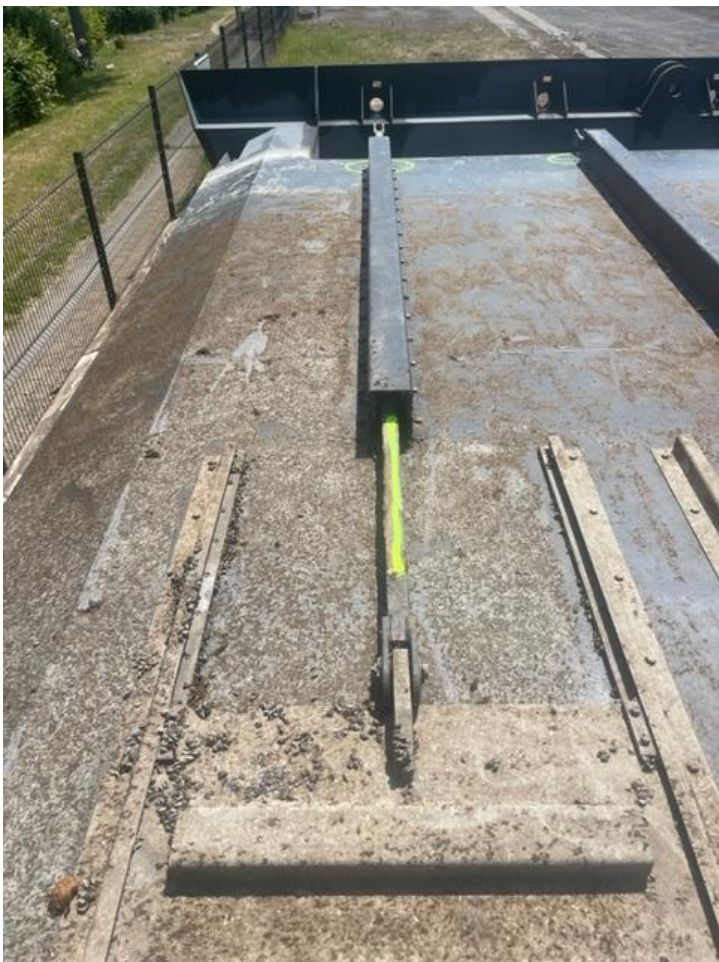
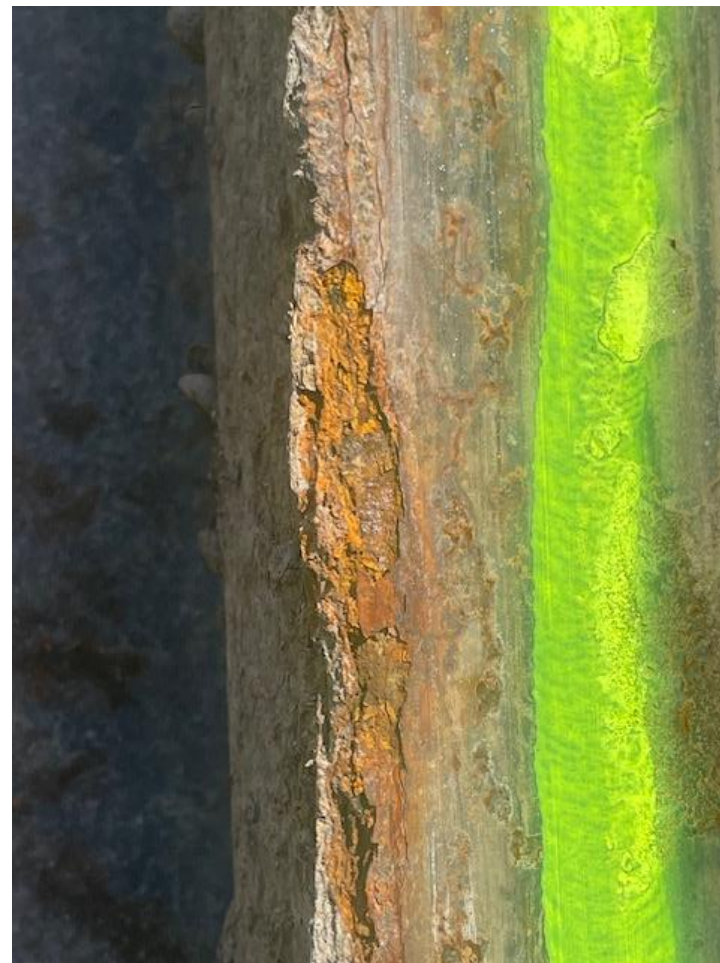
Présence de corrosions avancées sur les brimbales.

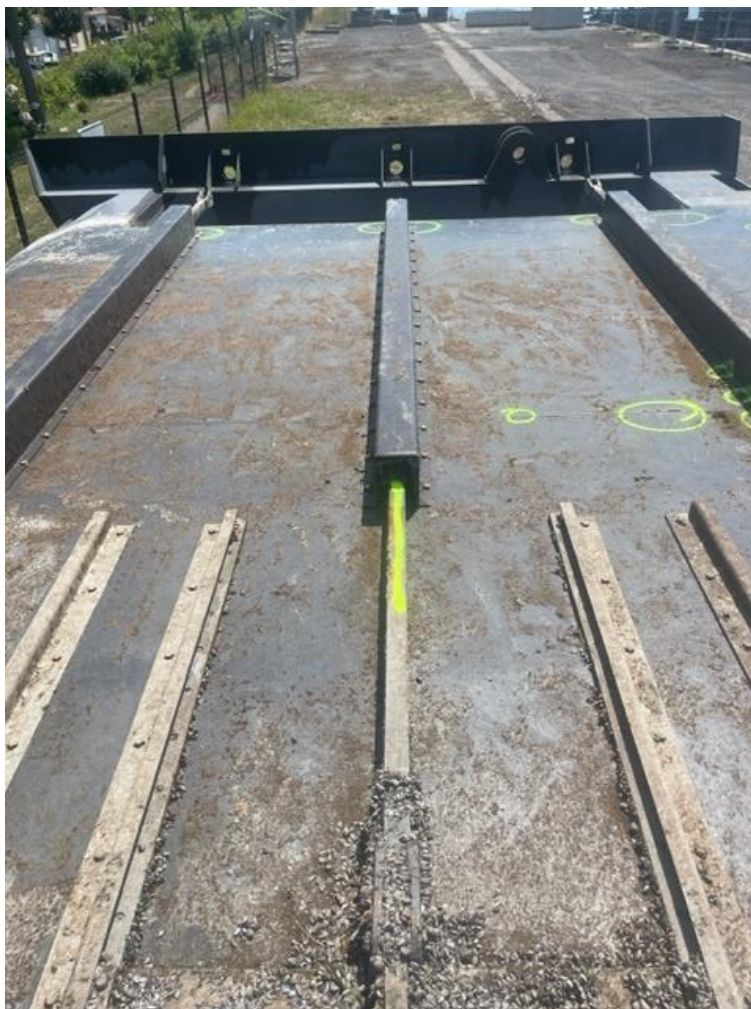
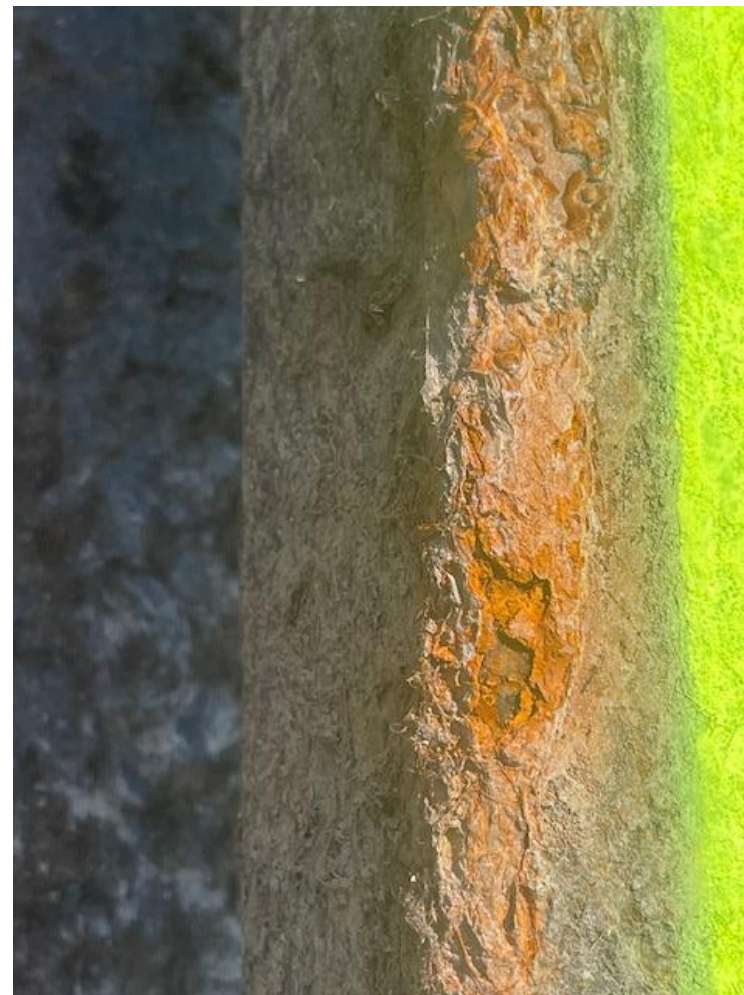
Présence de corrosions avancées sur les brimbales.

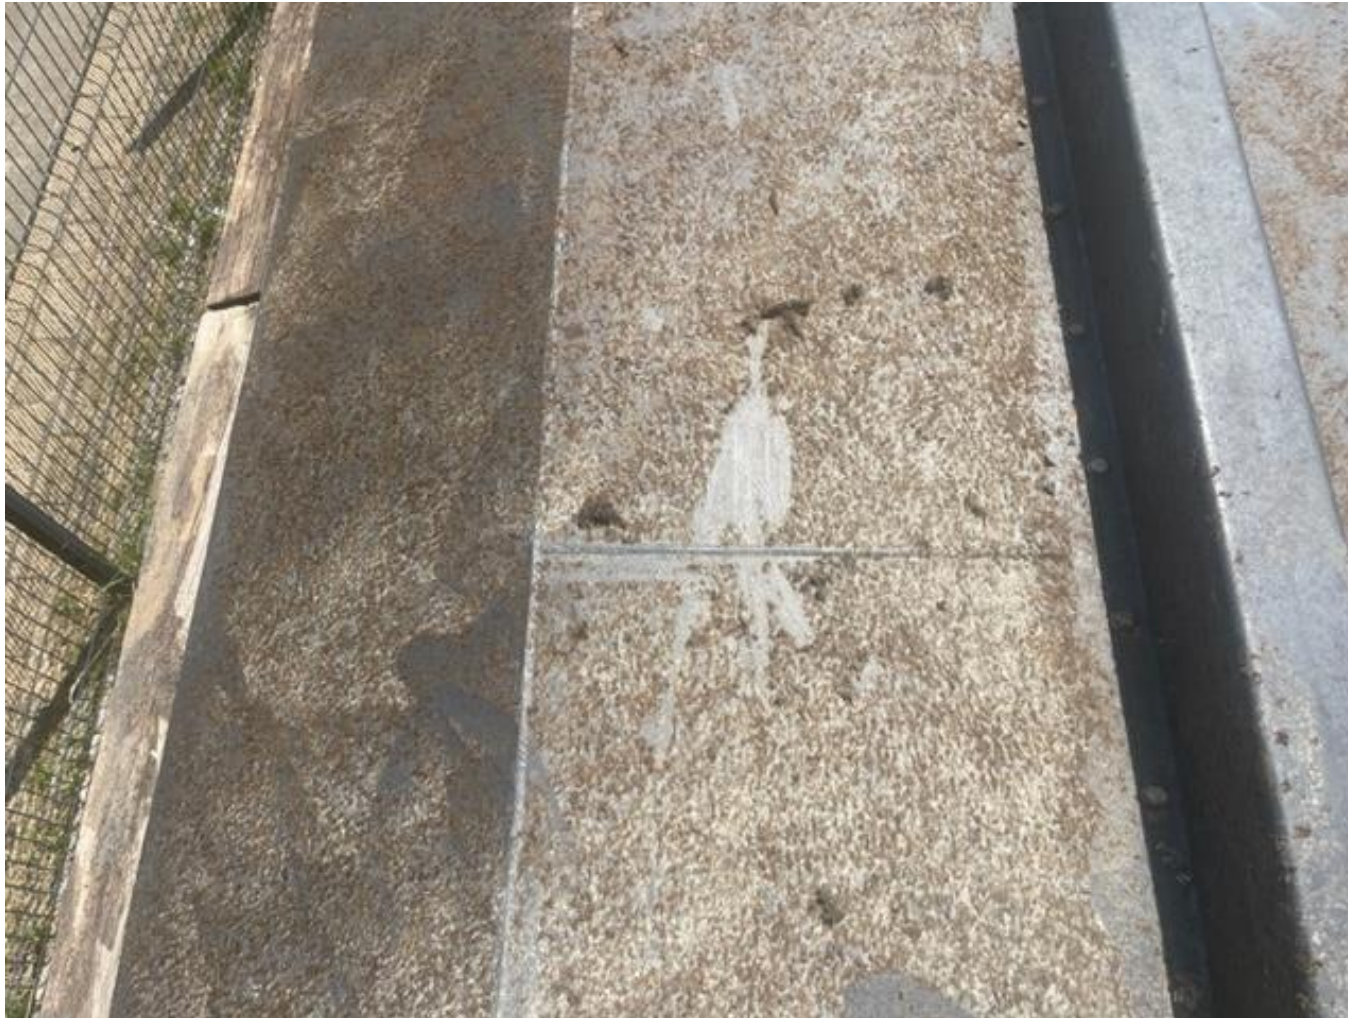
Cordons de soudure = RAS

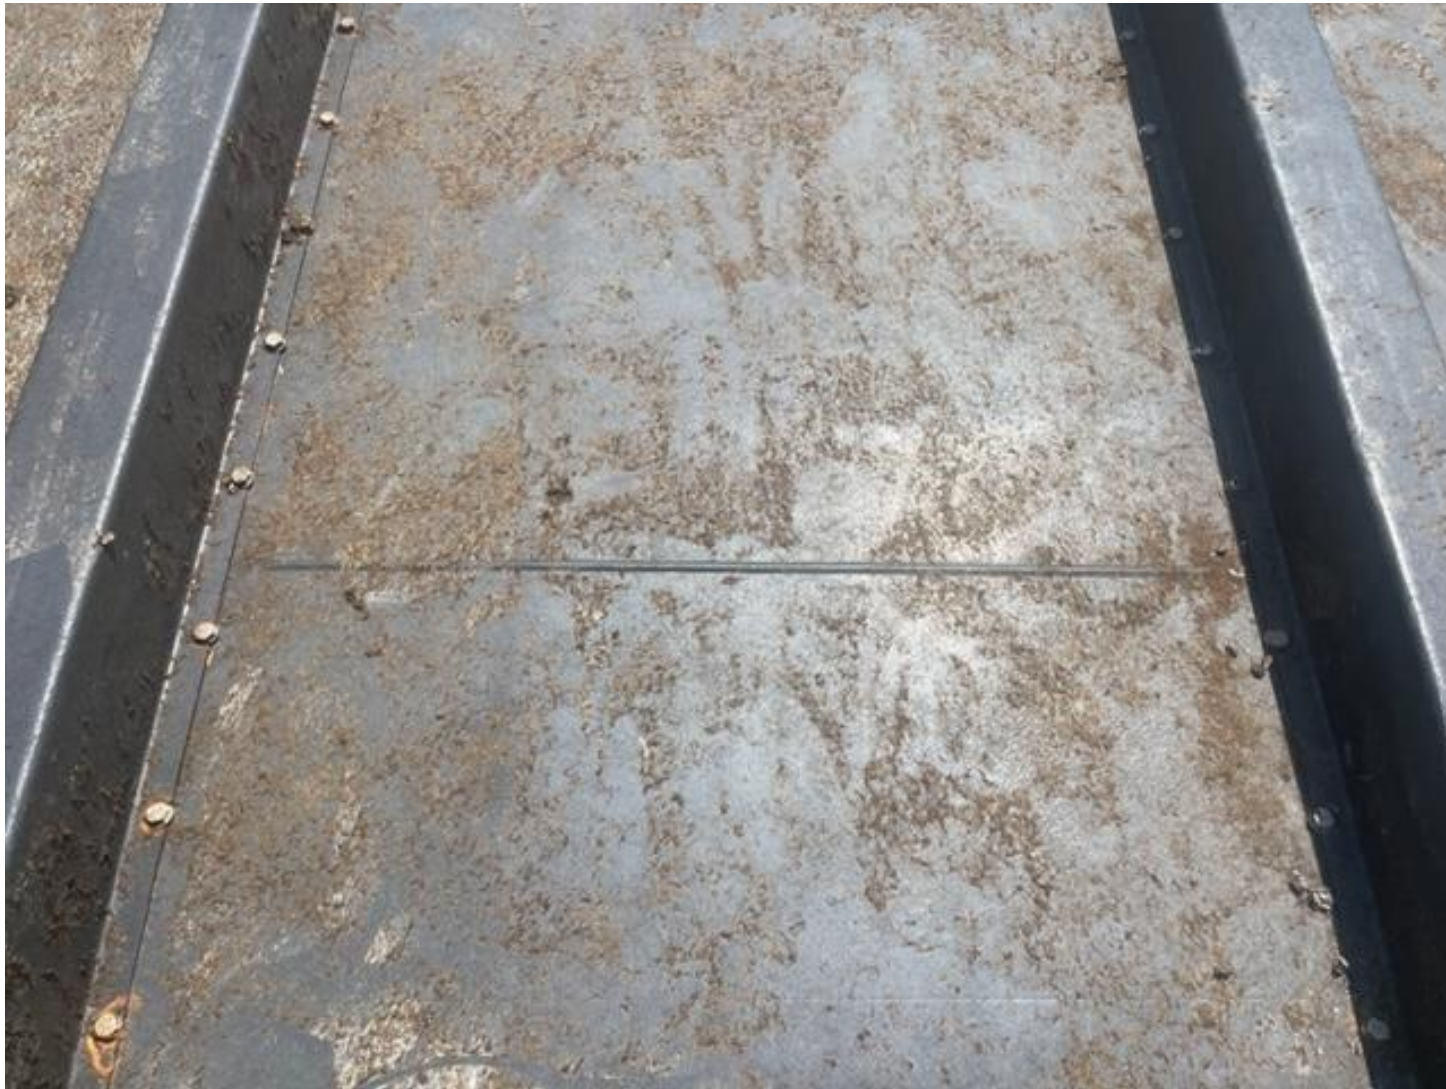
Présence de corrosions avancées sur le cordon de soudure et sur la boulonnerie.

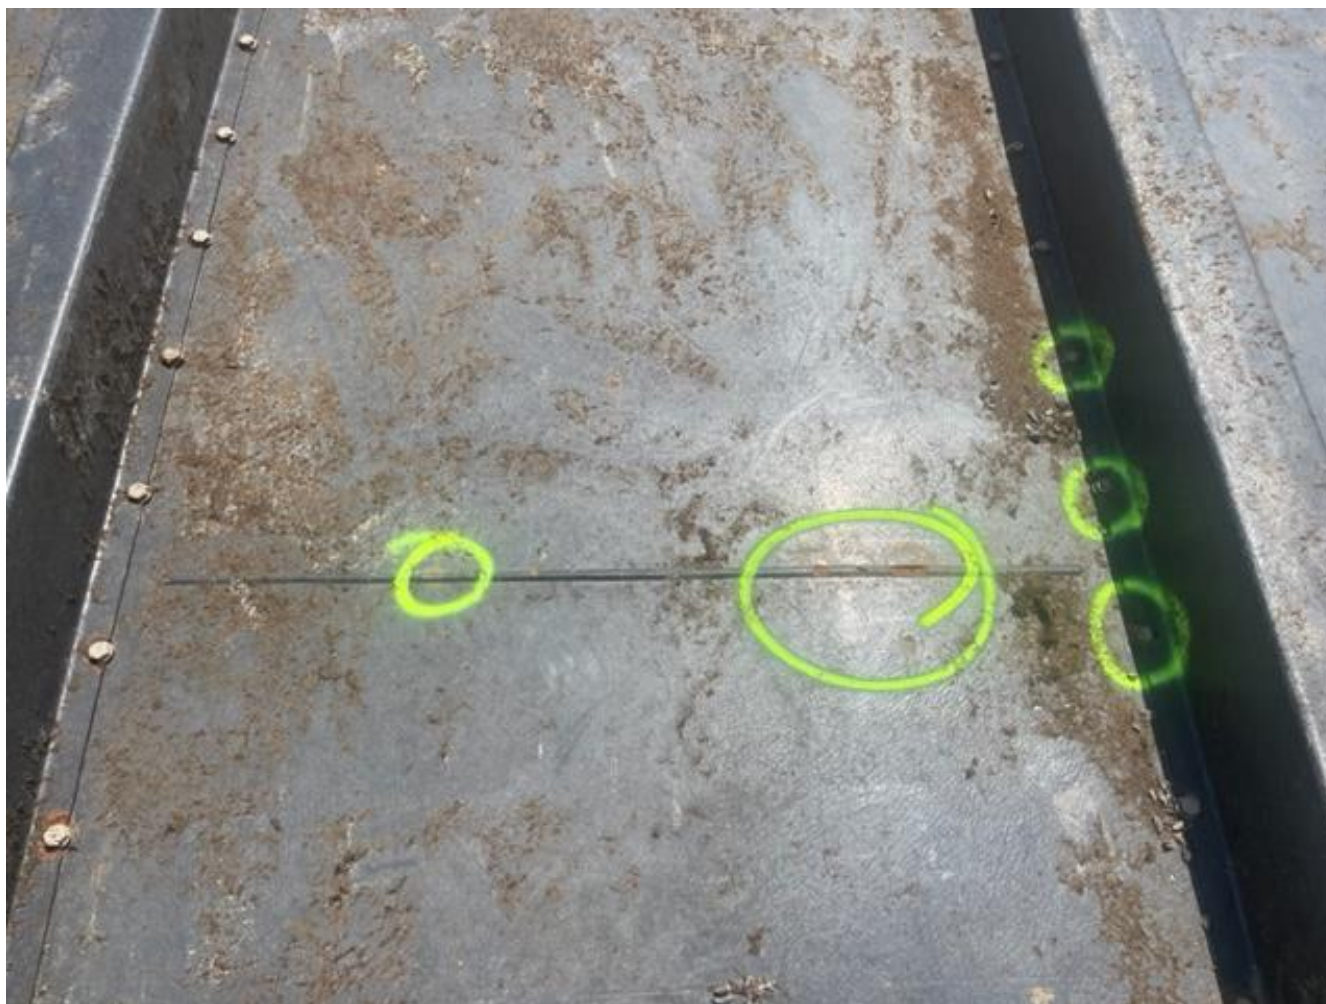
Présence de corrosions avancées sur la soudure avec perte de matière.

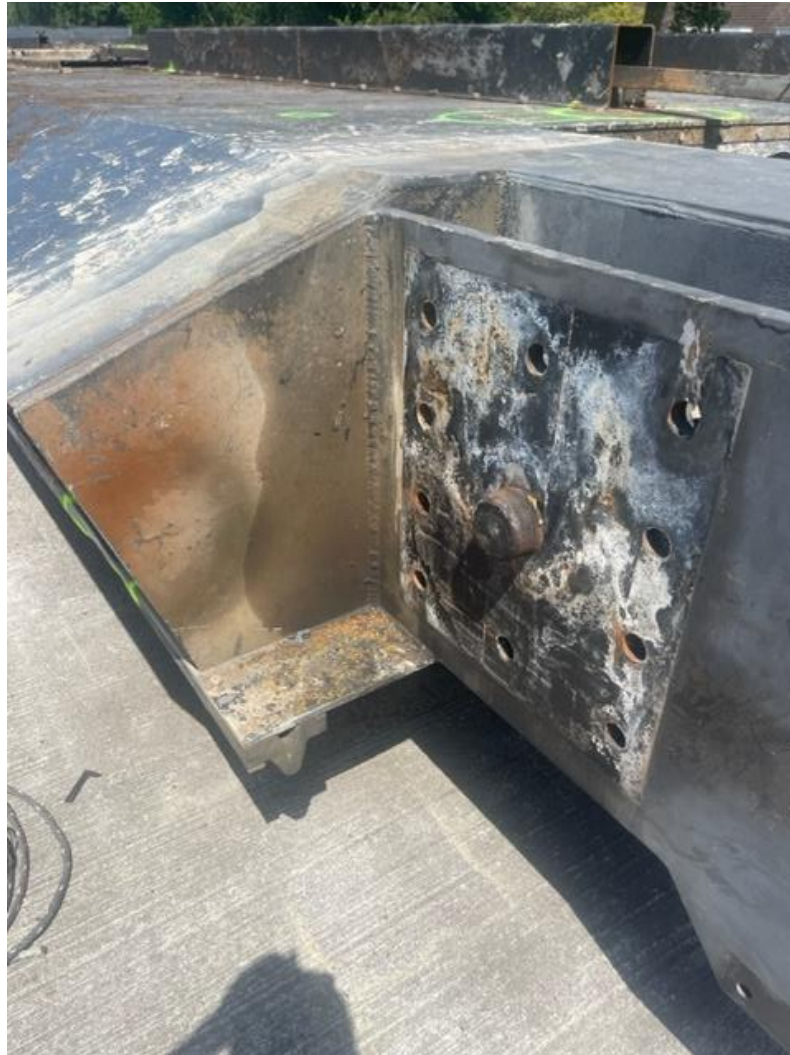
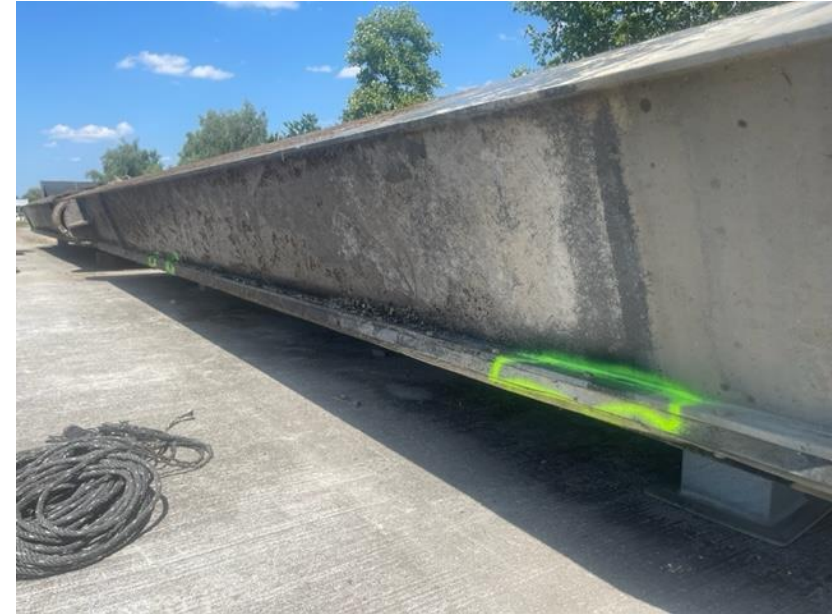
Présence de corrosions avancées.

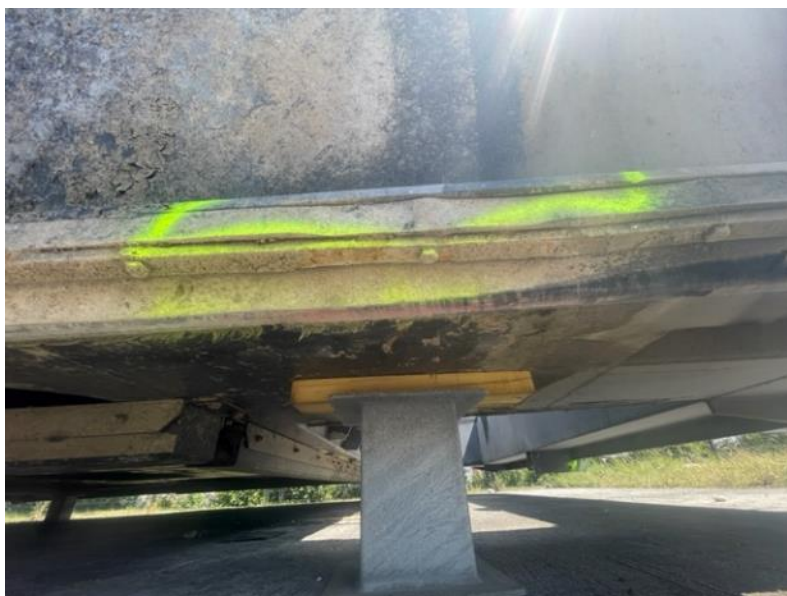
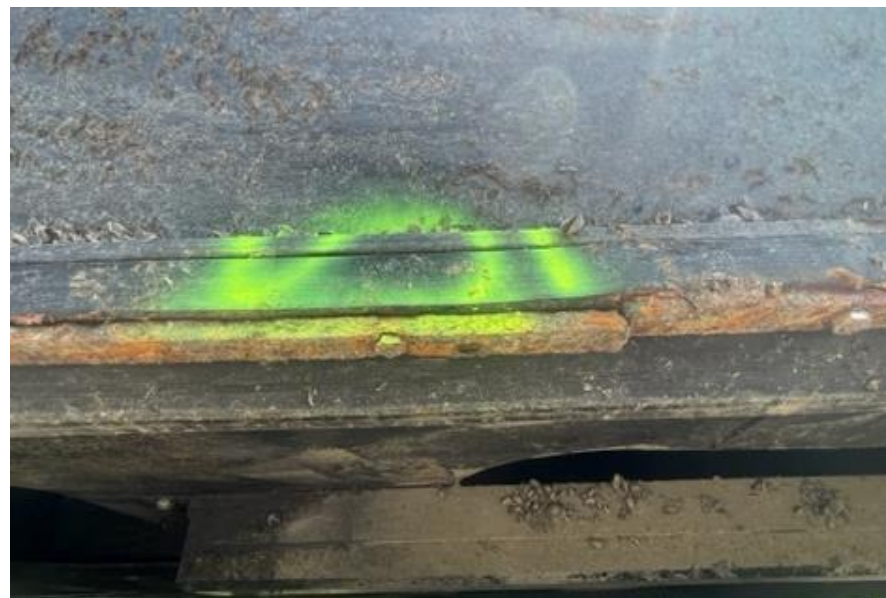
Déformations, corrosions, rajout aléatoire de plat de maintien joint.

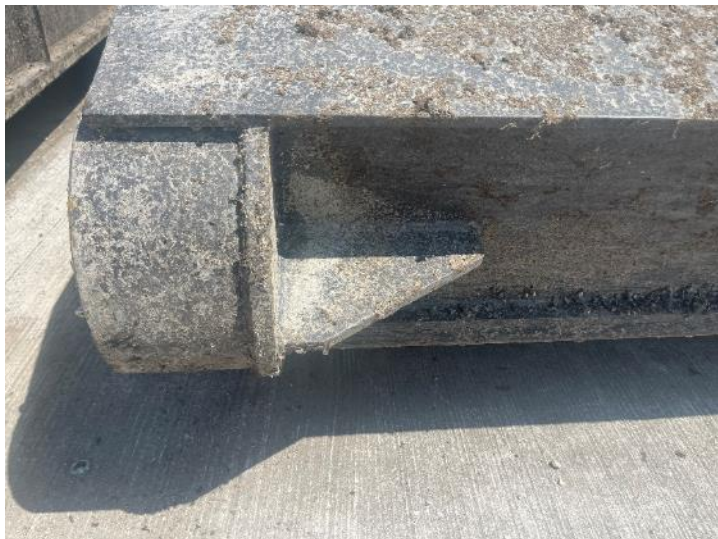
Présence de corrosions au niveau des arêtes

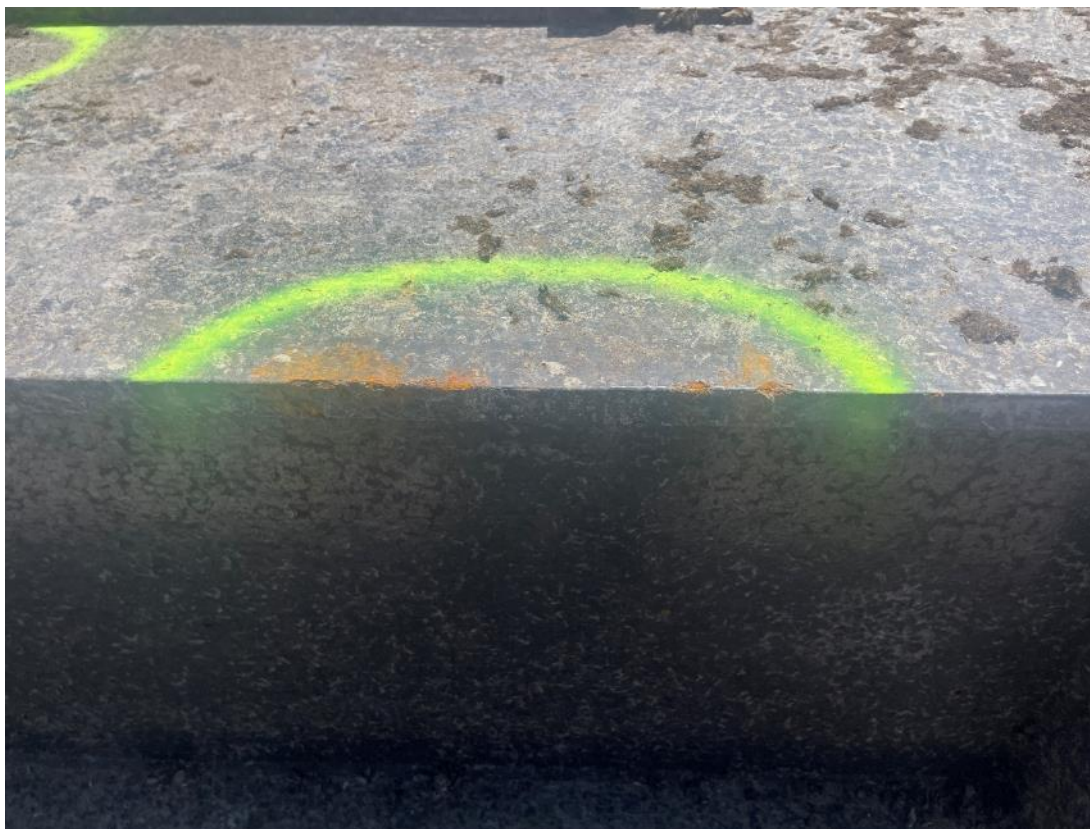
Présence de corrosions au niveau des arêtes

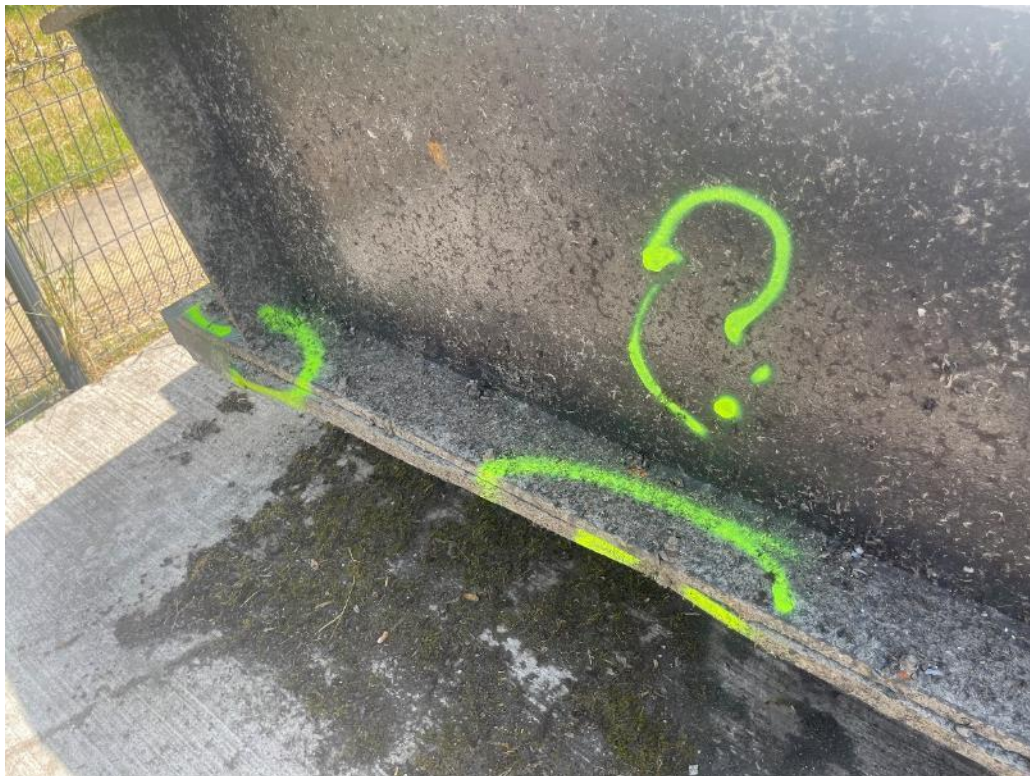
Déformation avec mauvaises fixations et présence de corrosions au niveau des arêtes

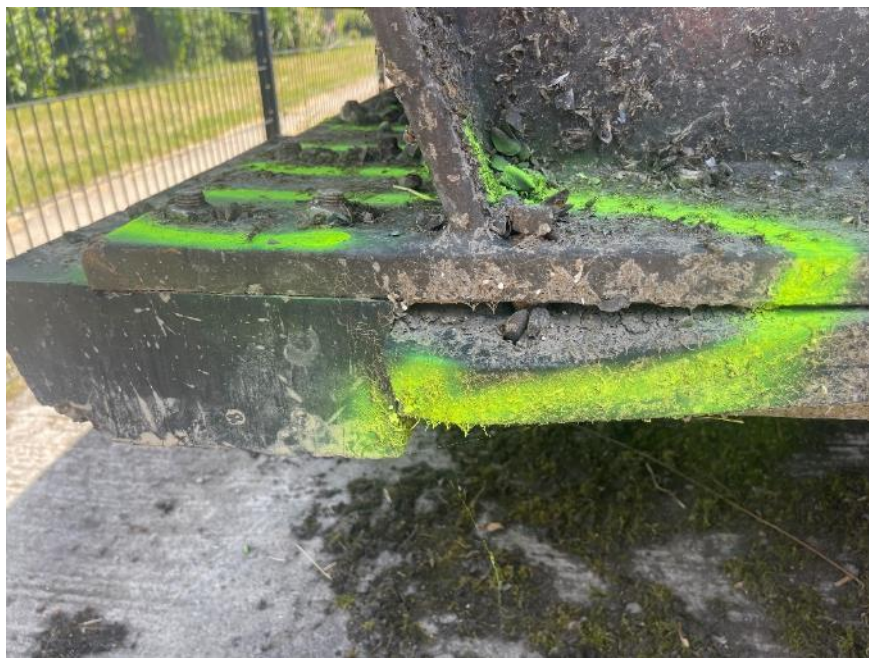
Présence de corrosions au niveau des arêtes et mauvaises fixations de la butée

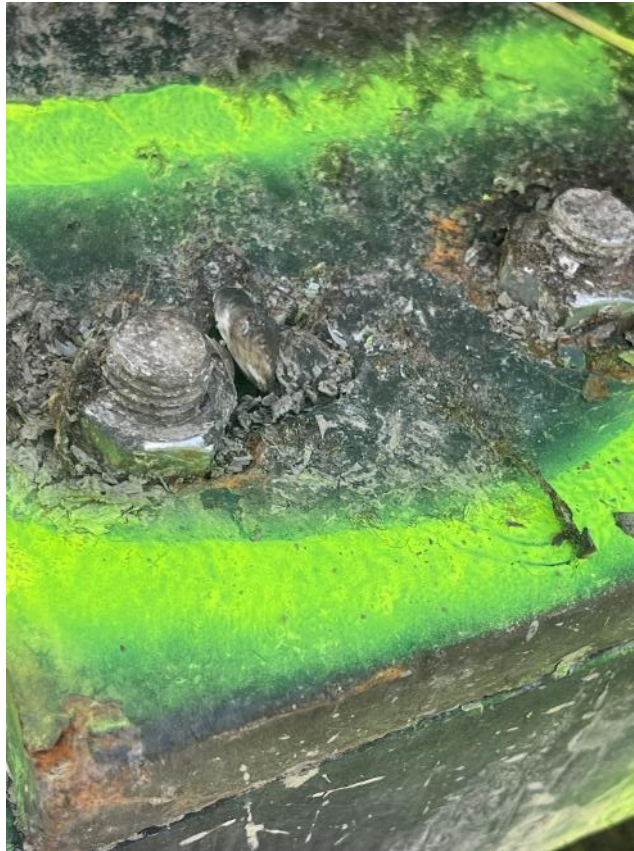
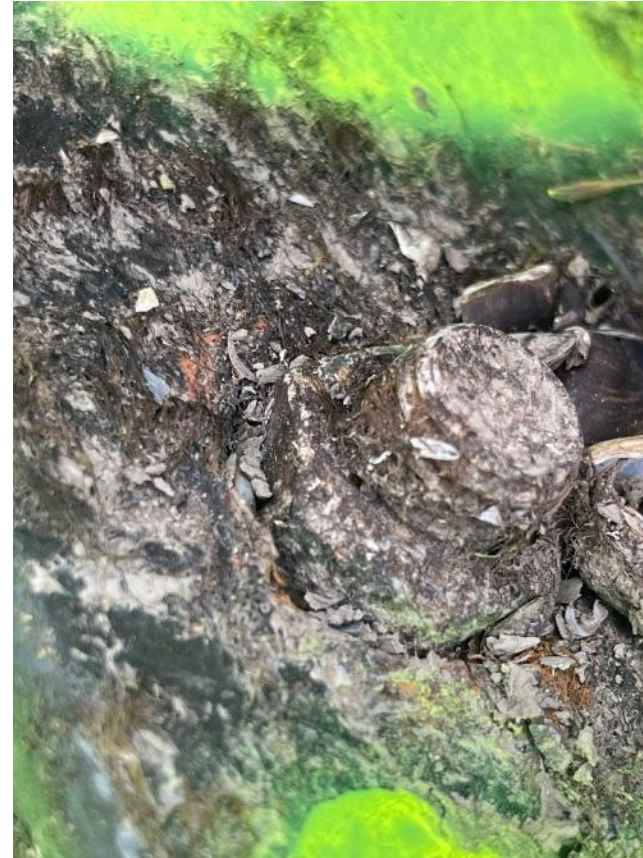
Présence de corrosions au niveau des arêtes et mauvaises fixations de la butée

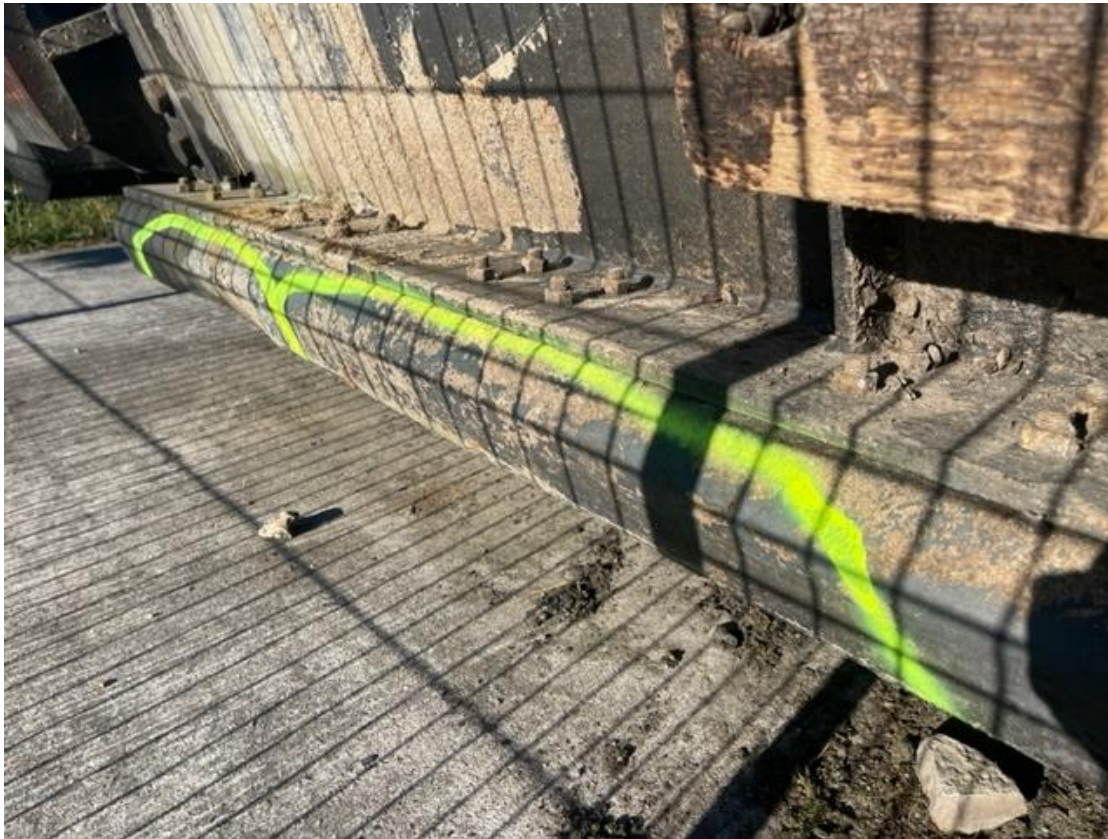
Déformation de la contre-butée au niveau haut du vantail.

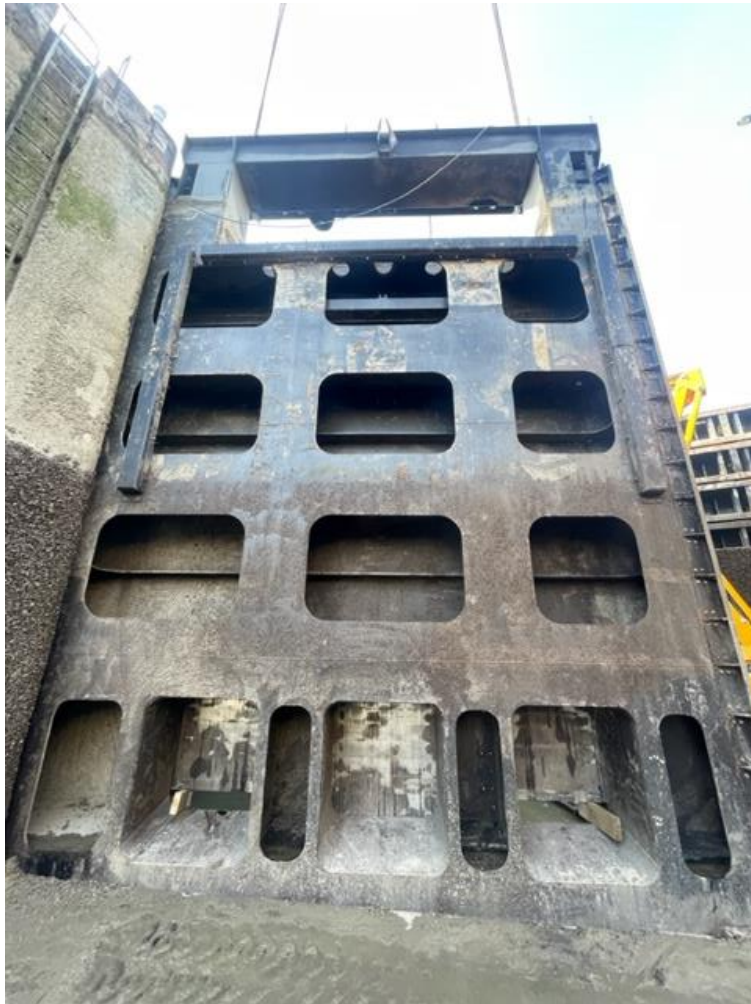
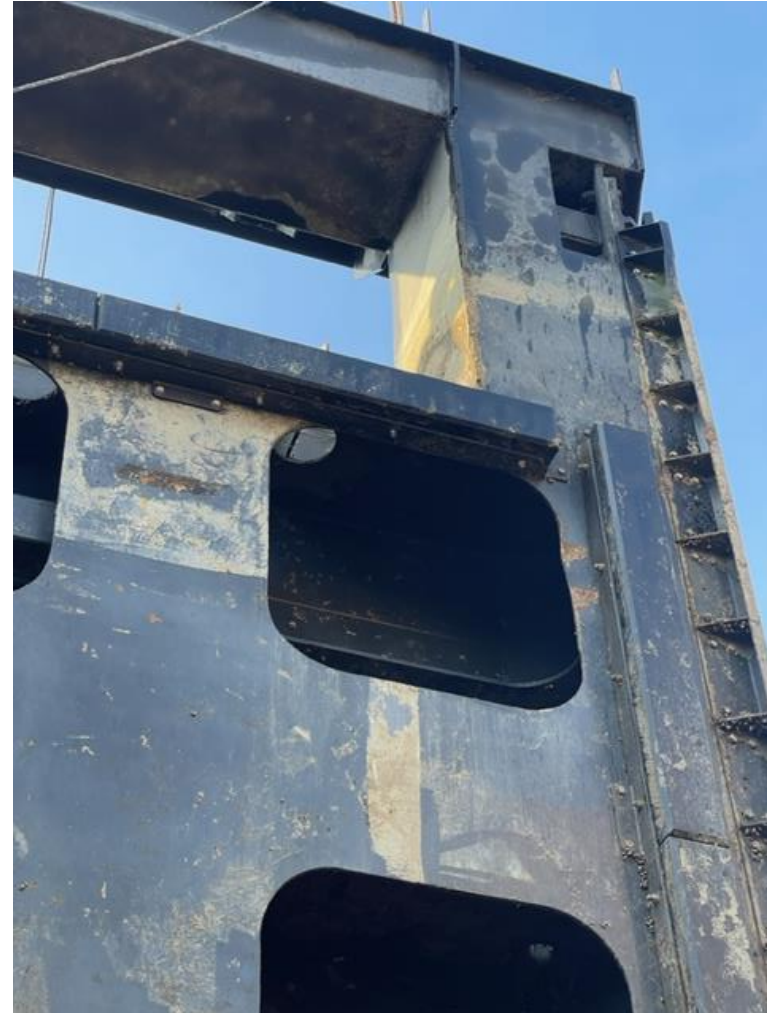
Présence d'impacts et de corrosions

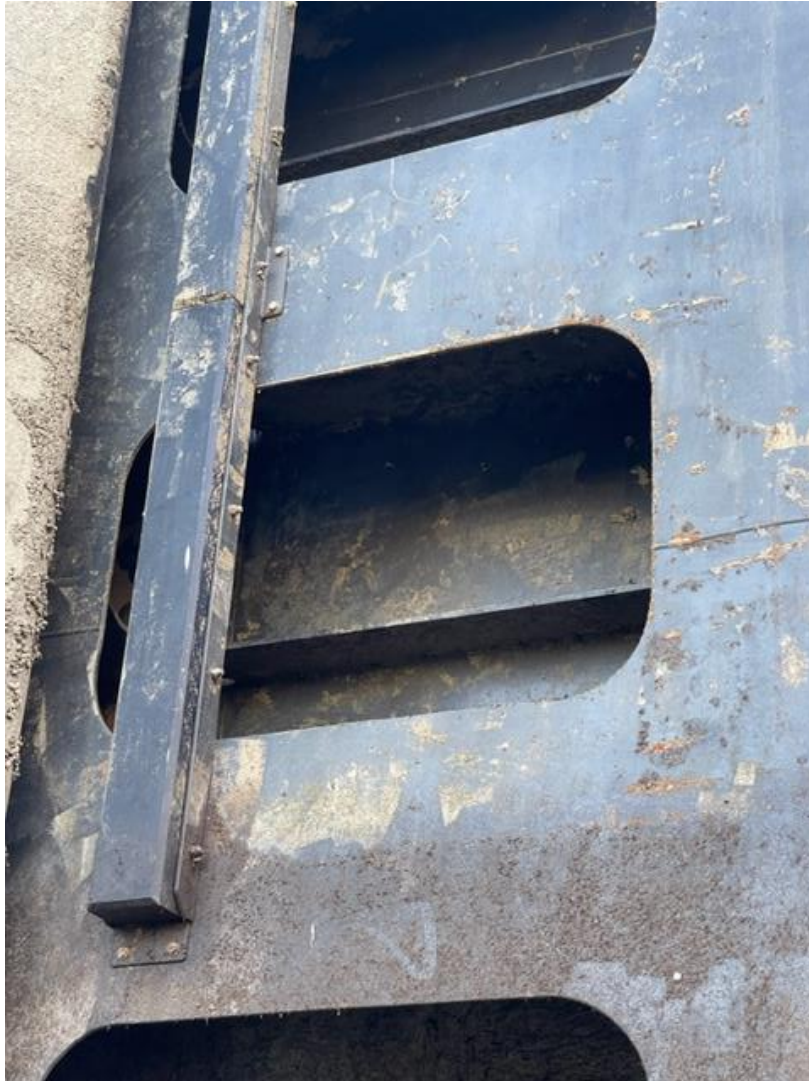
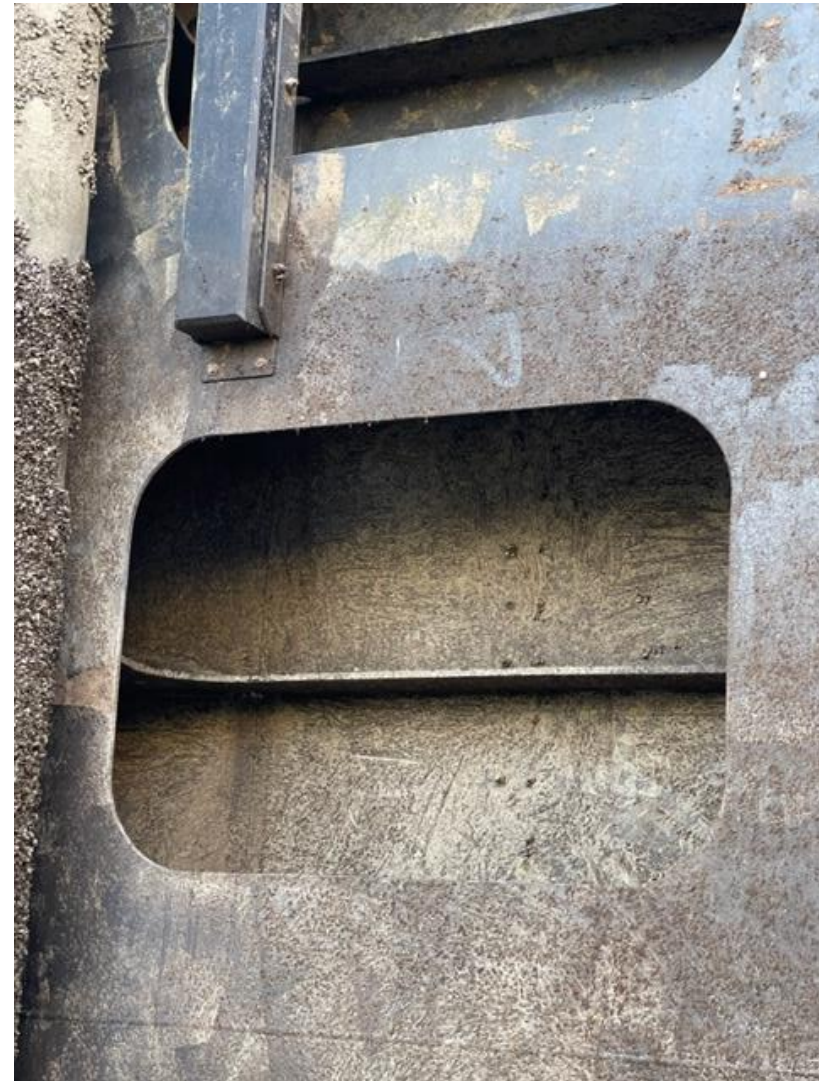
Présence d'impacts et de corrosions

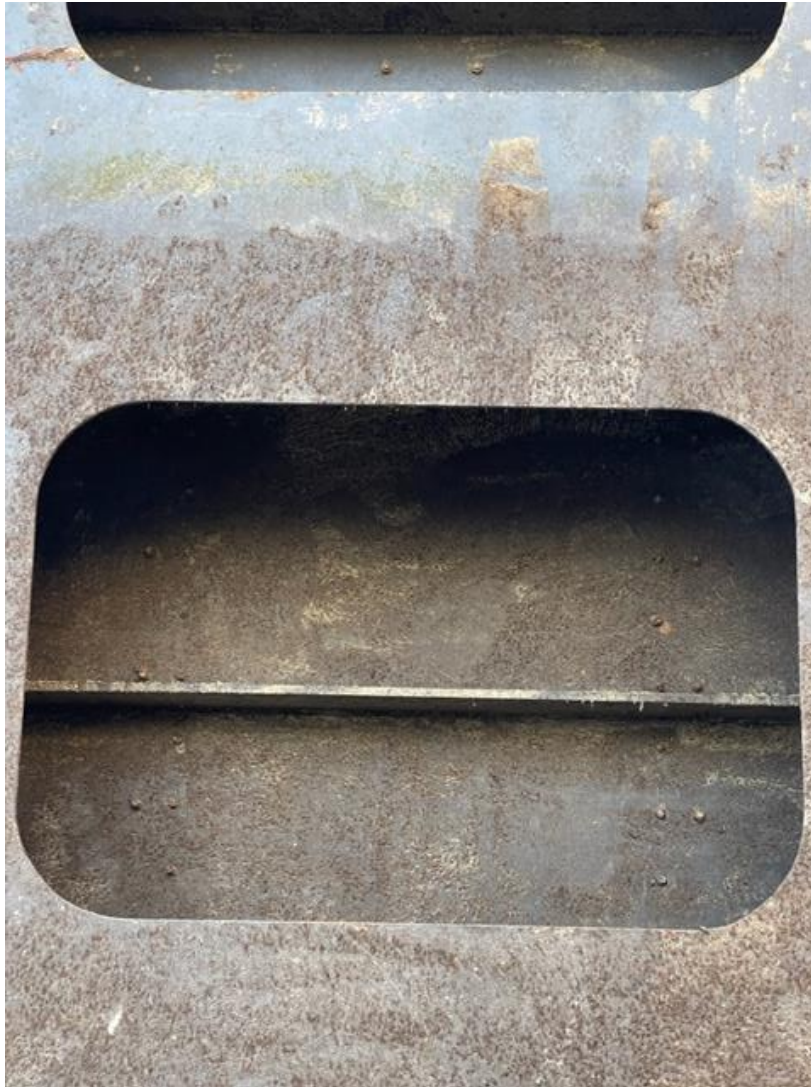
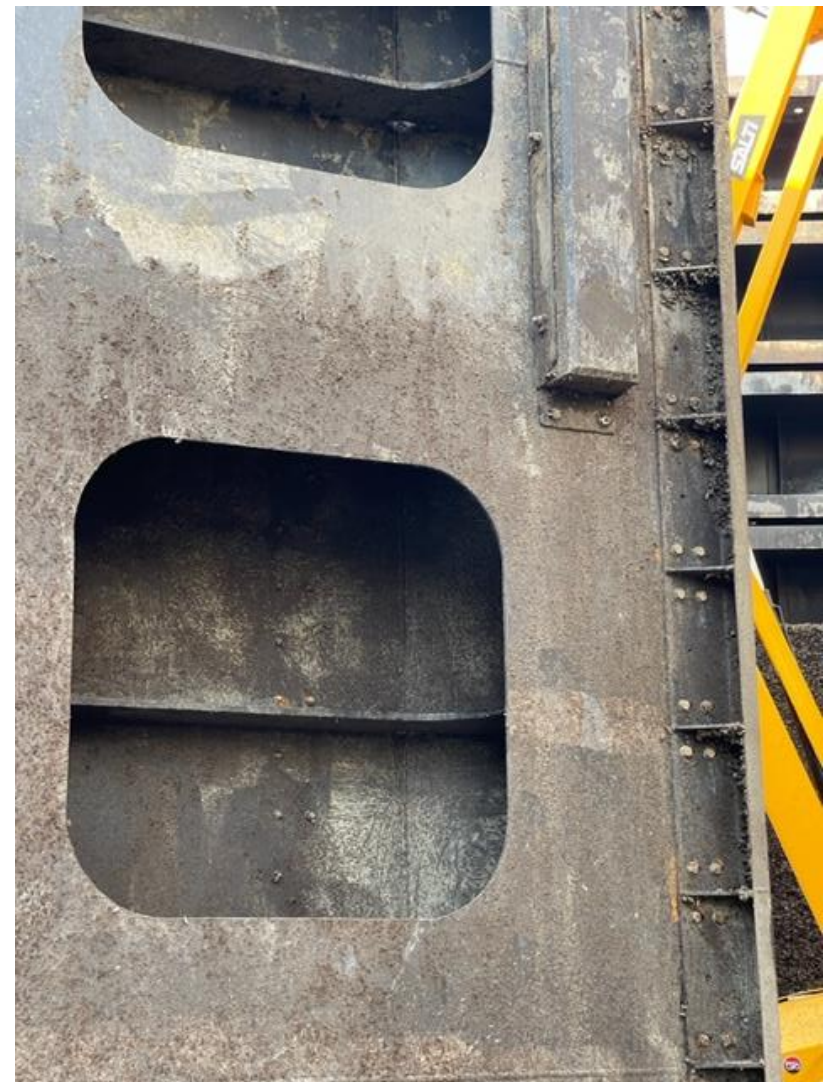
Vue des frottements tôles de vantelles
