EXPERTISE VISUELLE DES VANTAUX AMONTS ANCIENS

ECLUSE DE FLANDRES

CHOMAGE 19 JUIN /16 JUILLET 2023

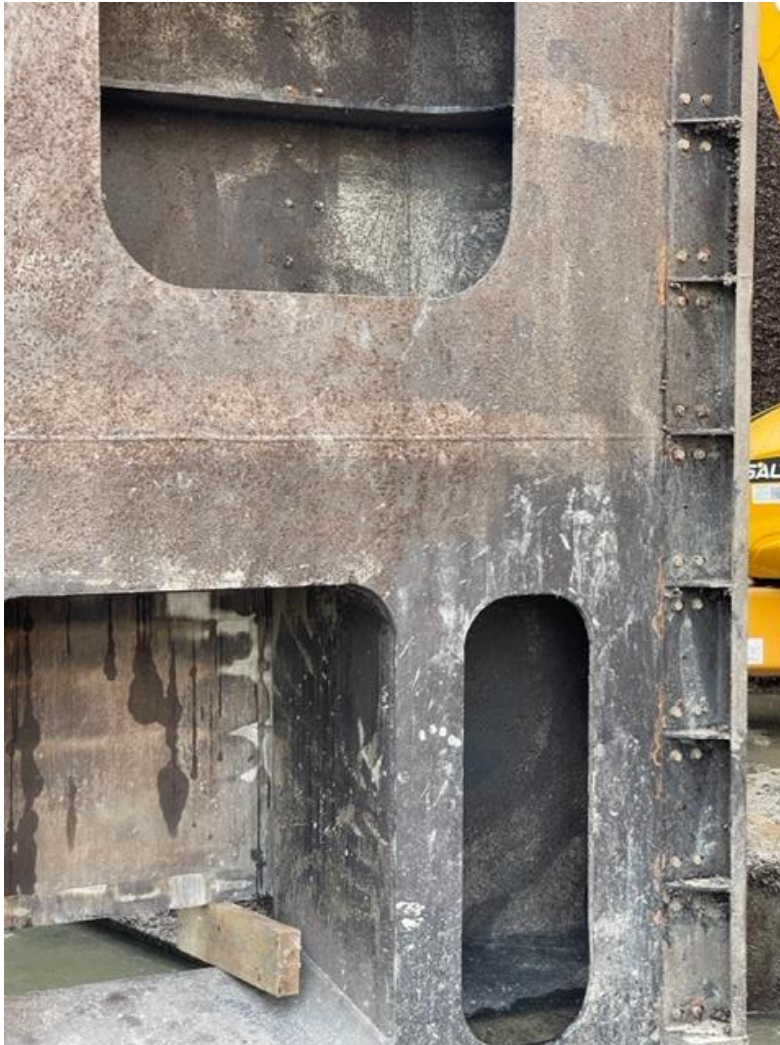
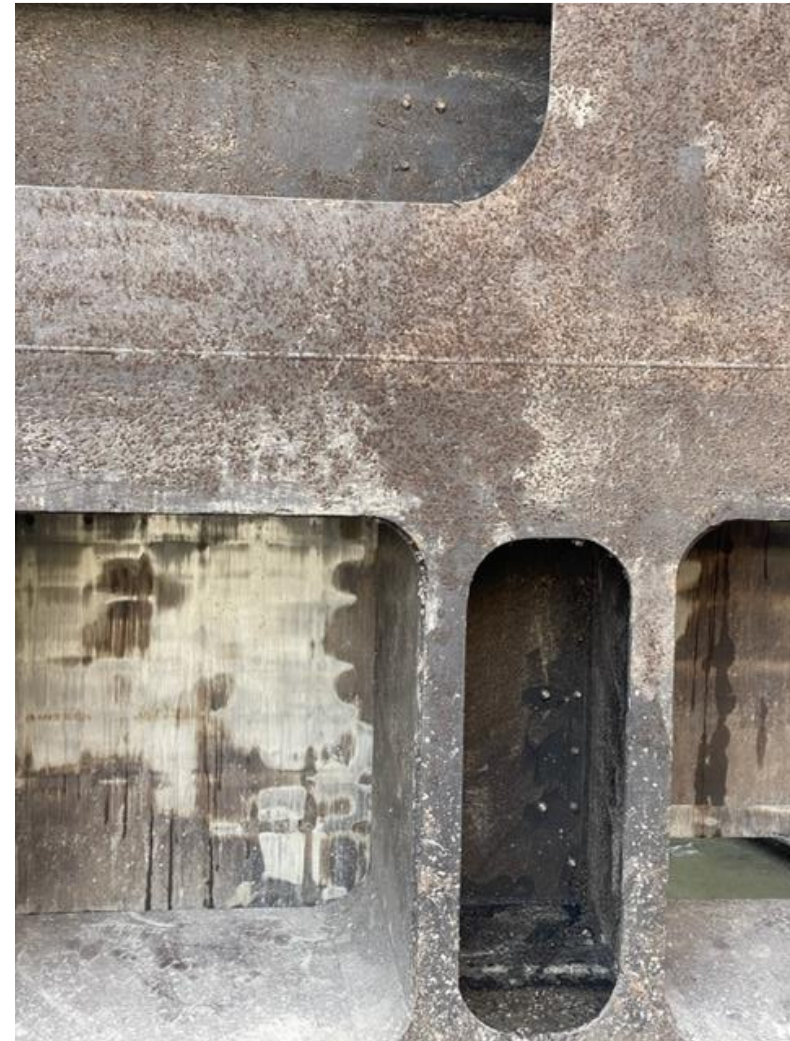
Vue des frottements tôles de vantelles

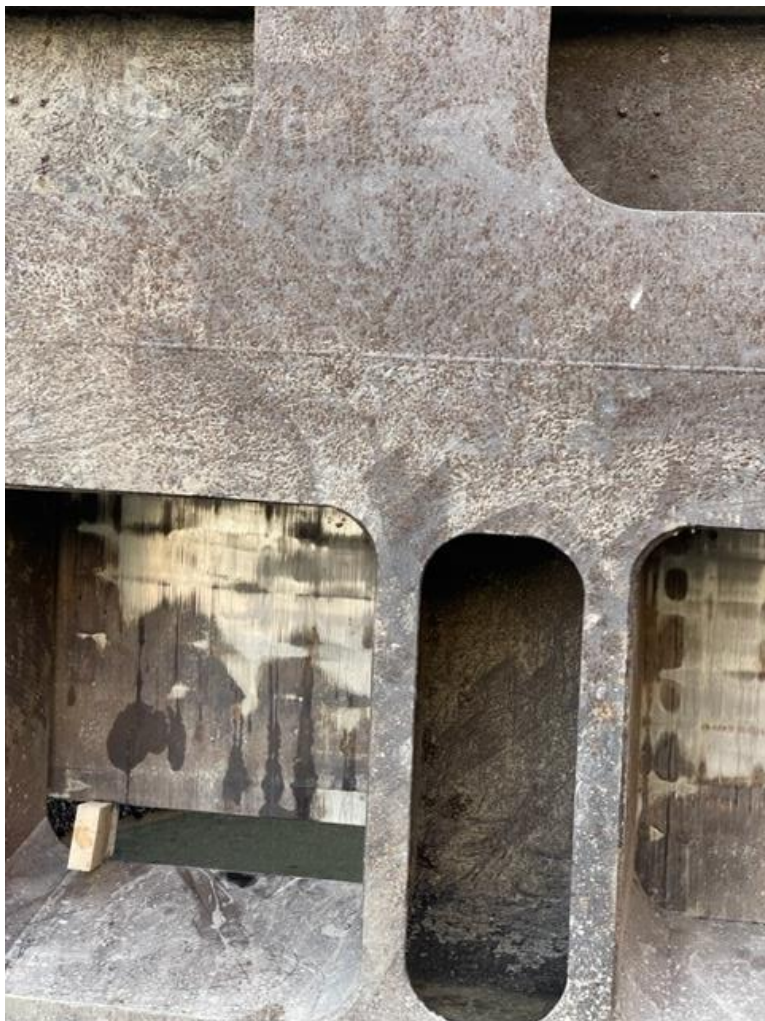
Impact sur la zone de joint

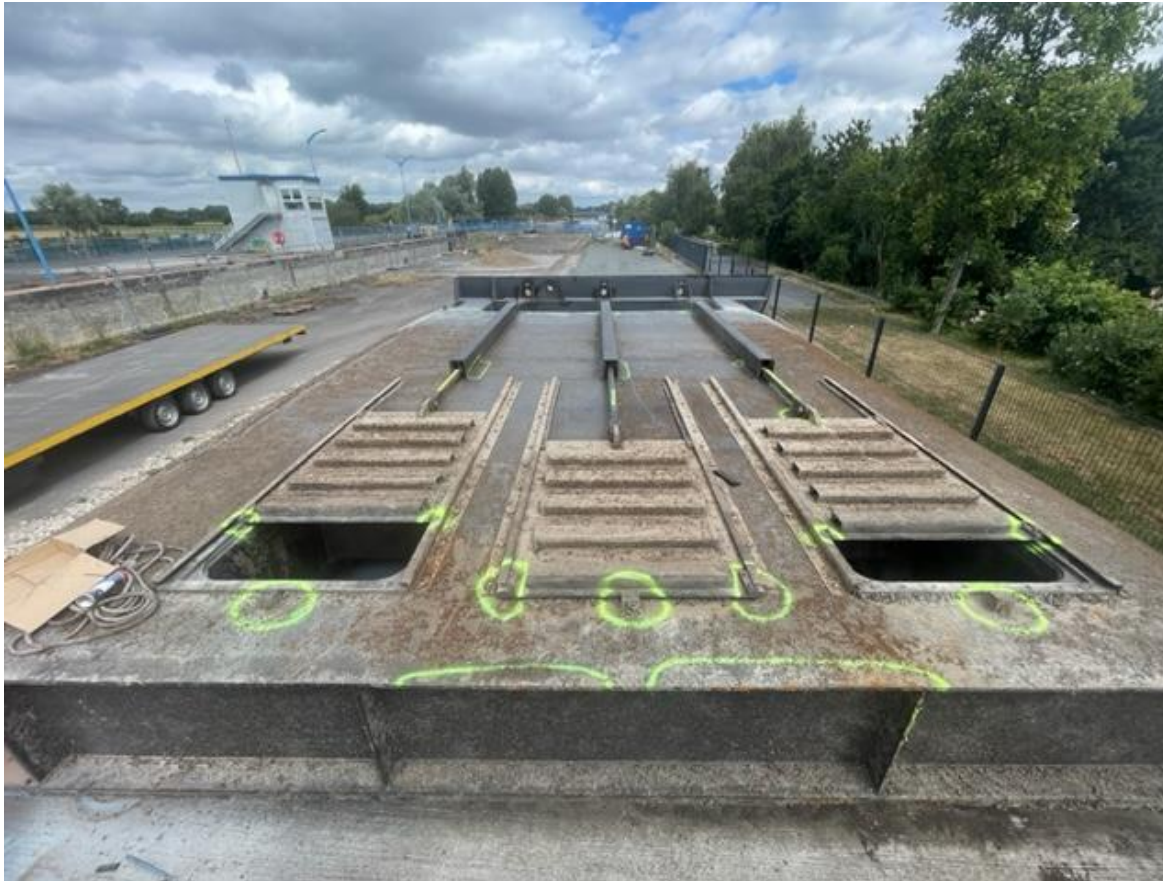
Vue du vantail rive gauche

Le vantail rive gauche présente des usures avec le temps ;

- Corrosion
- Chocs
- Réparations
- Rajouts d'éléments

Les éléments en mouvement présentent des corrosions ou usures avancées ;

- Brimbale
- Bronzes de vantelle

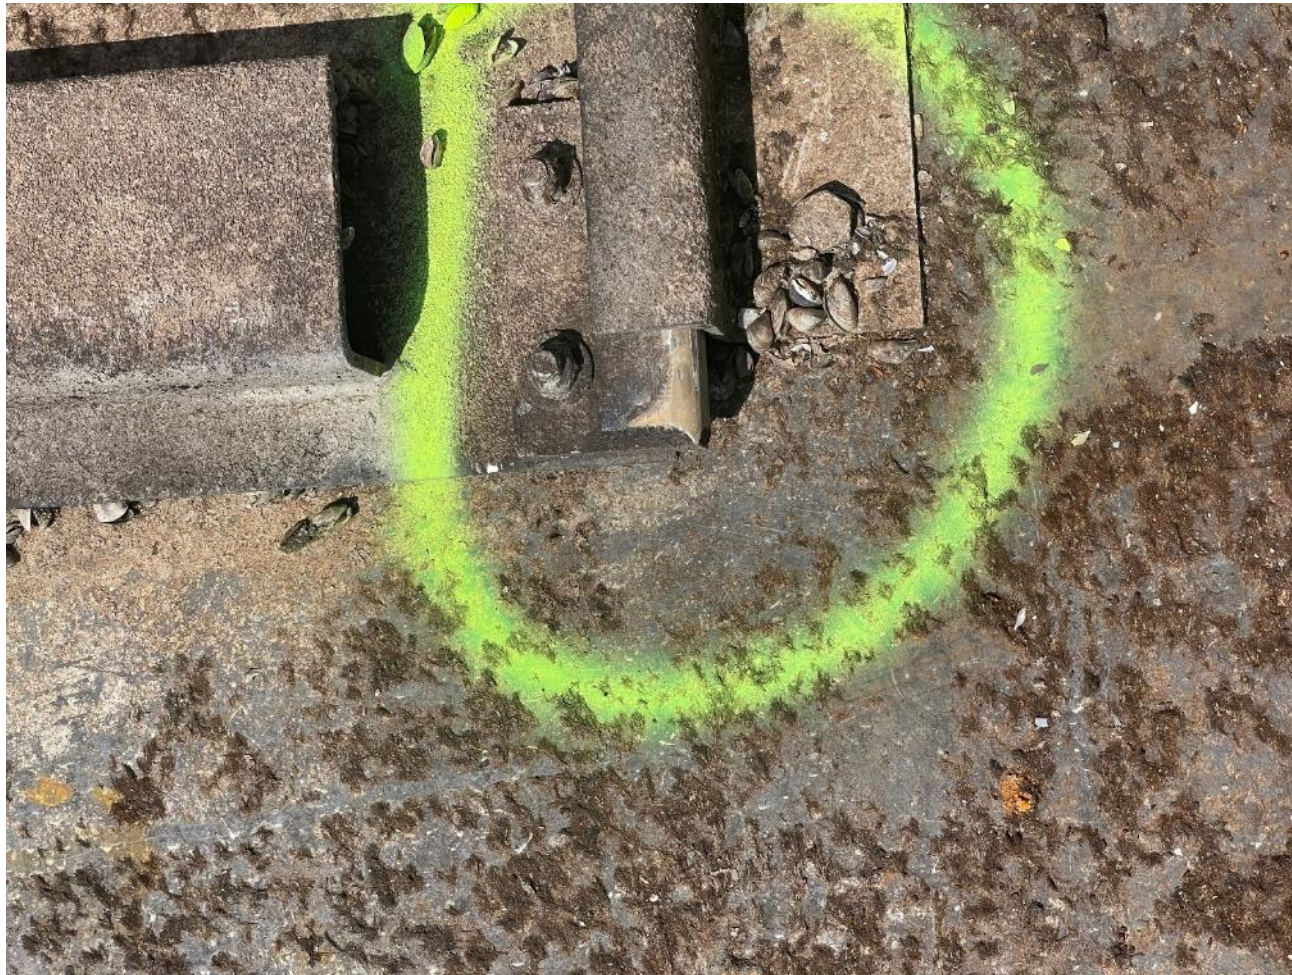
Usure et sortie des patins de guidage bronze

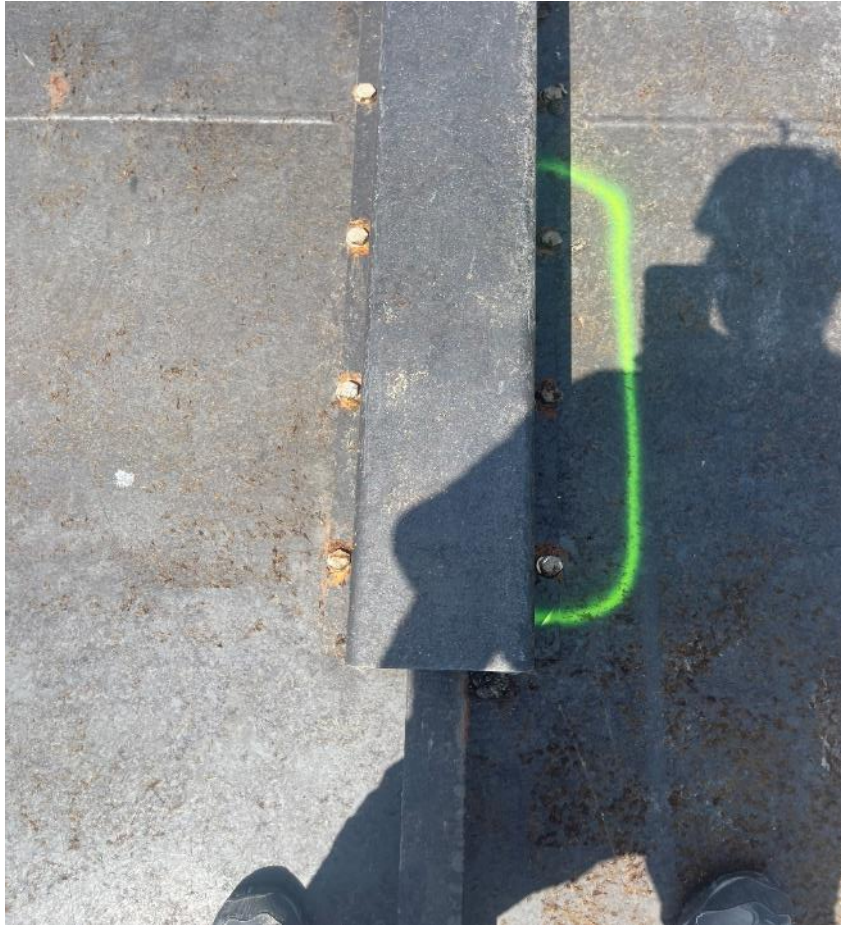
Cartaires de brimbale mal ajustés

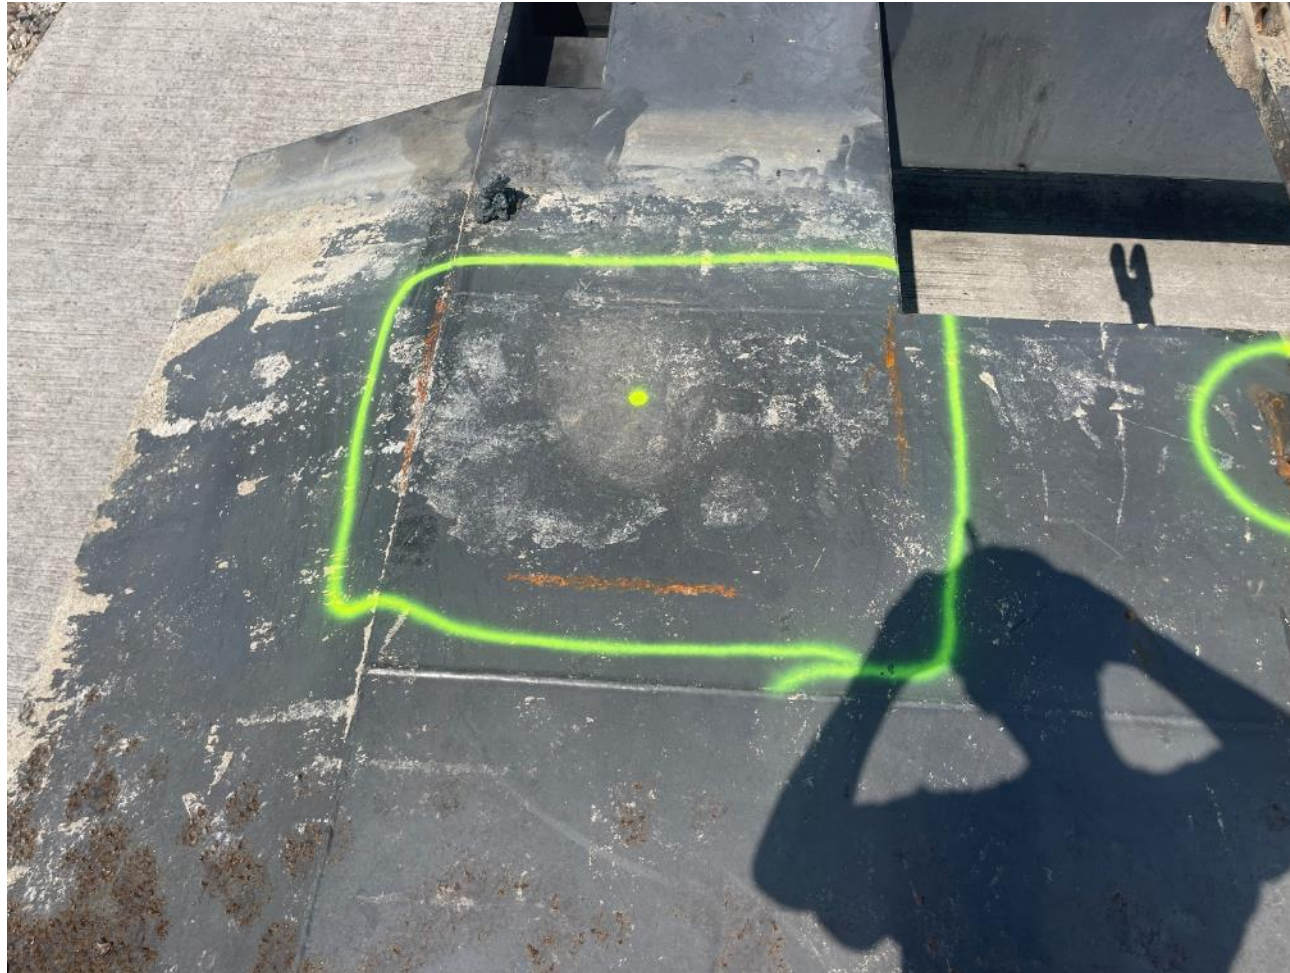
Enfoncement structurel

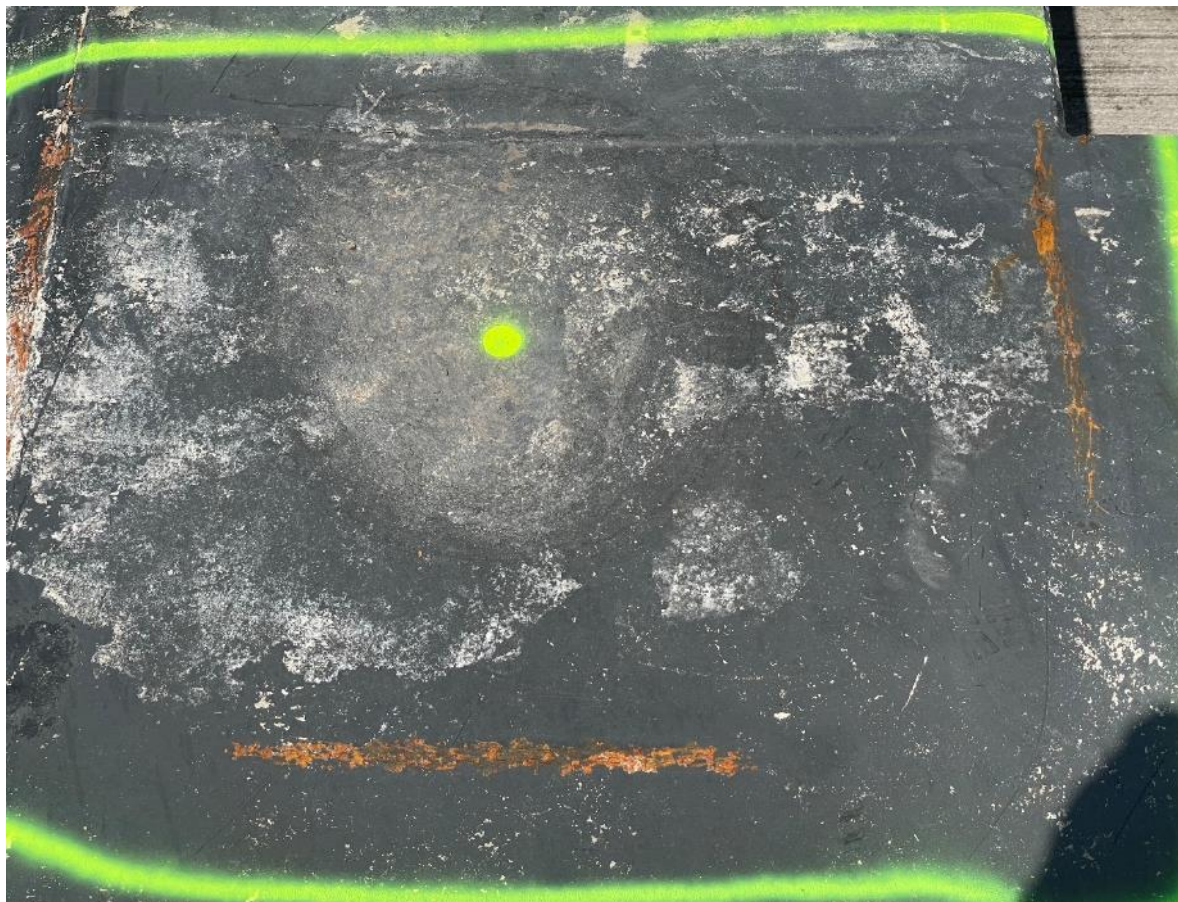
Enfoncement structurel

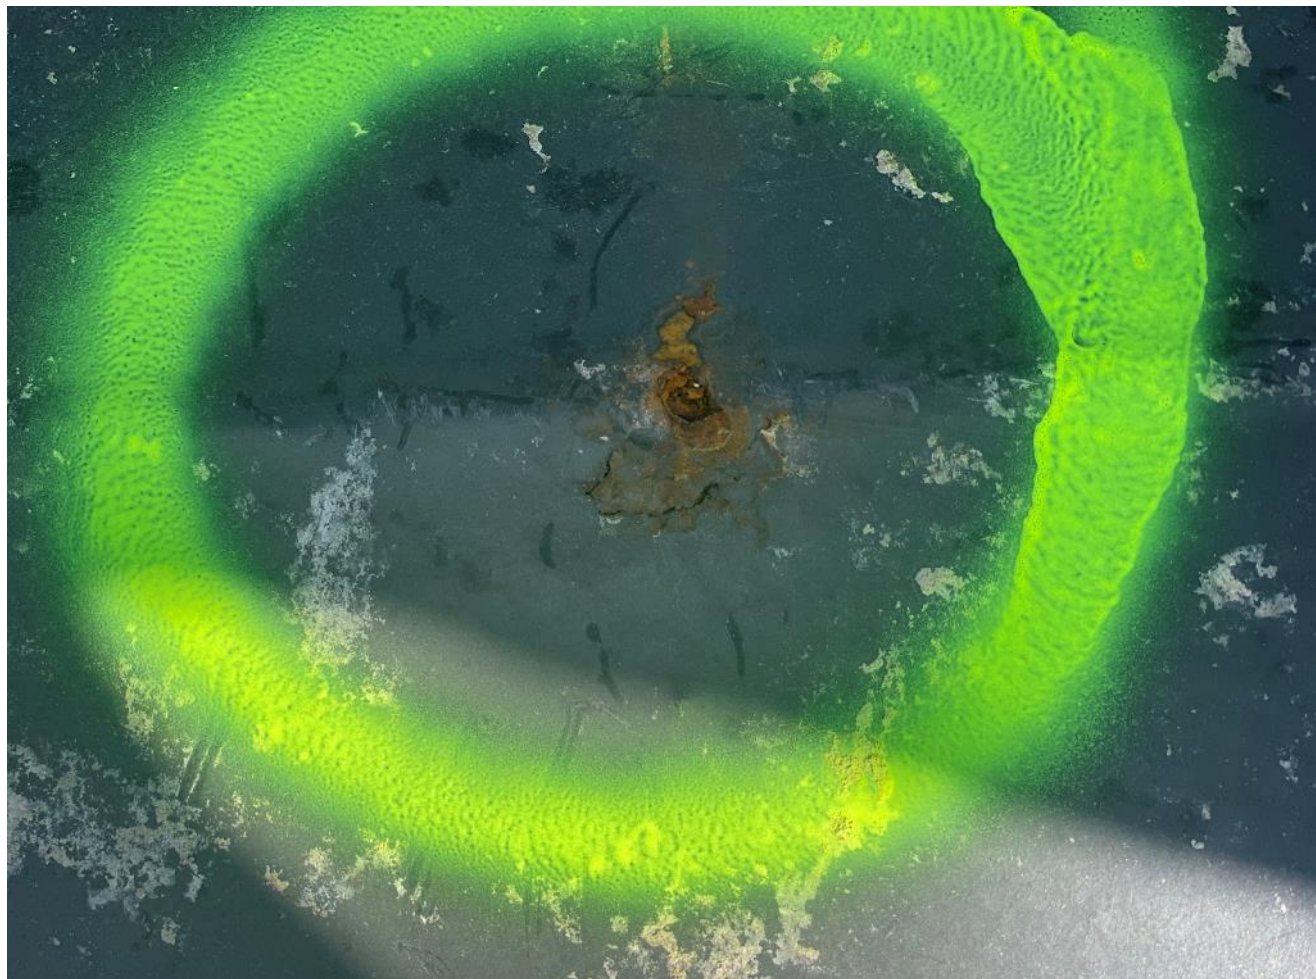
Trace de corrosion

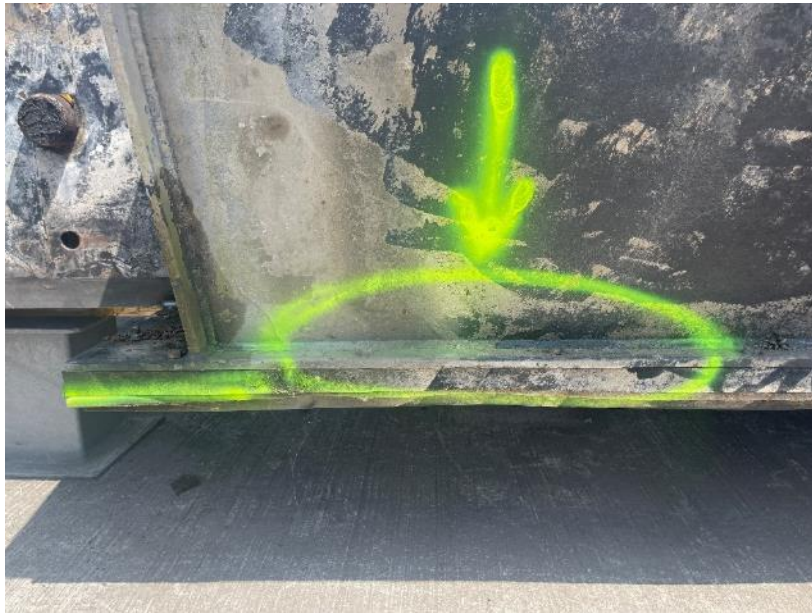
Manque visseries

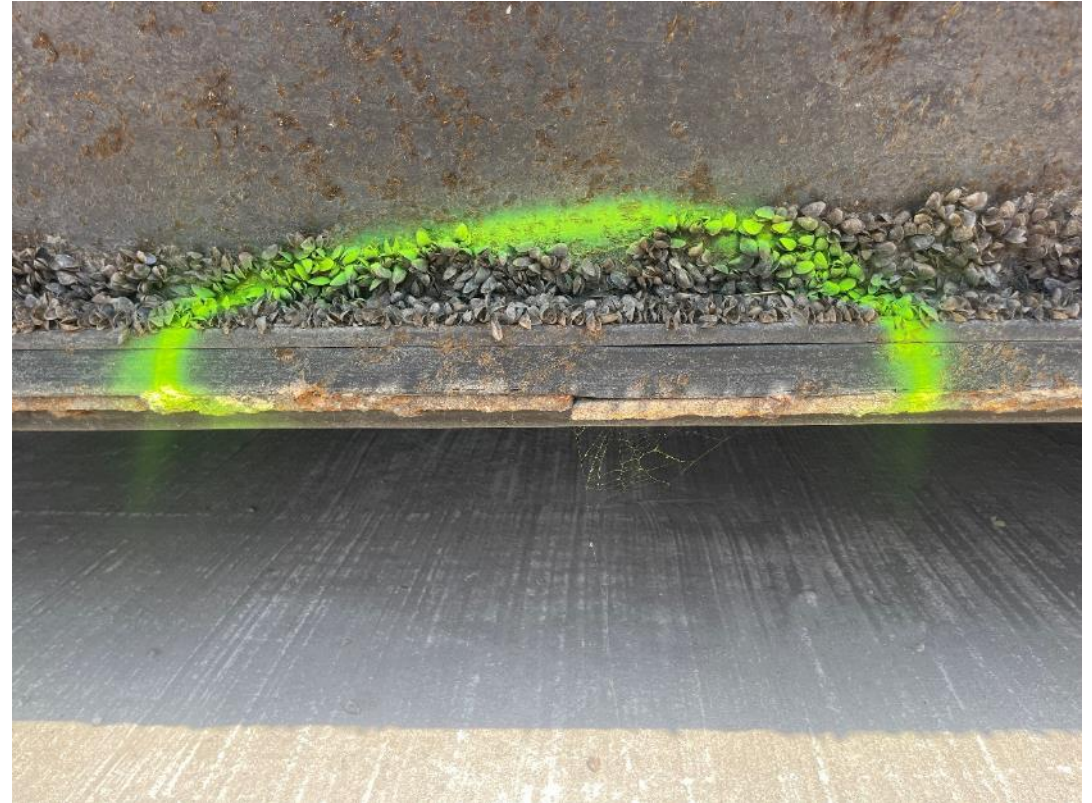
Trace de corrosion

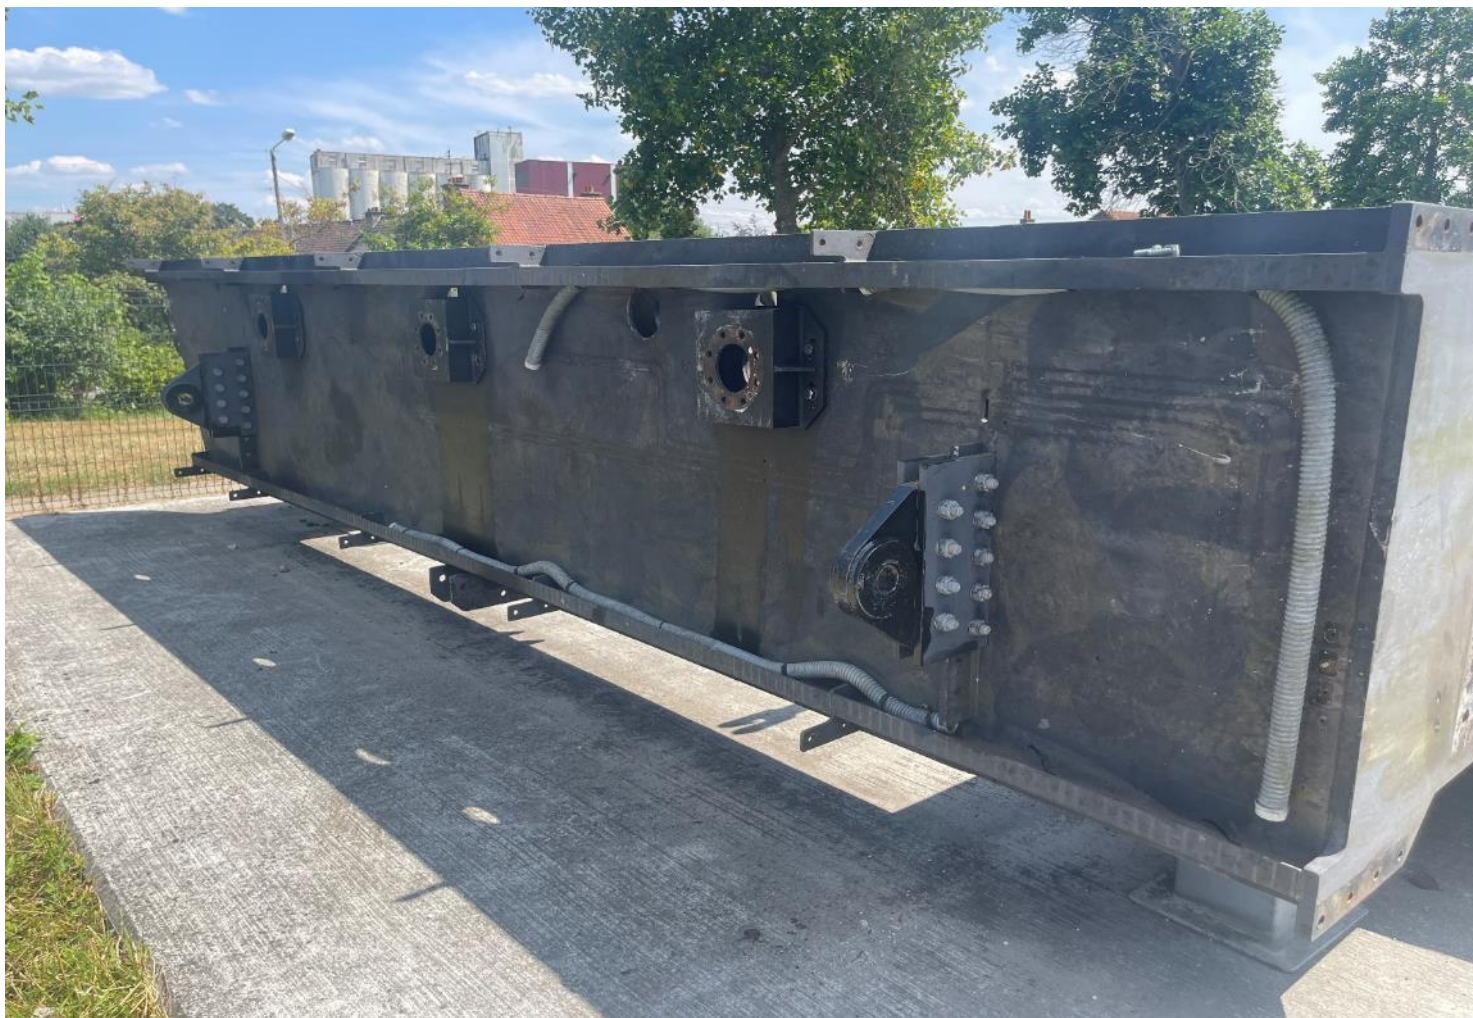
Plans de pose vérins corrodés.

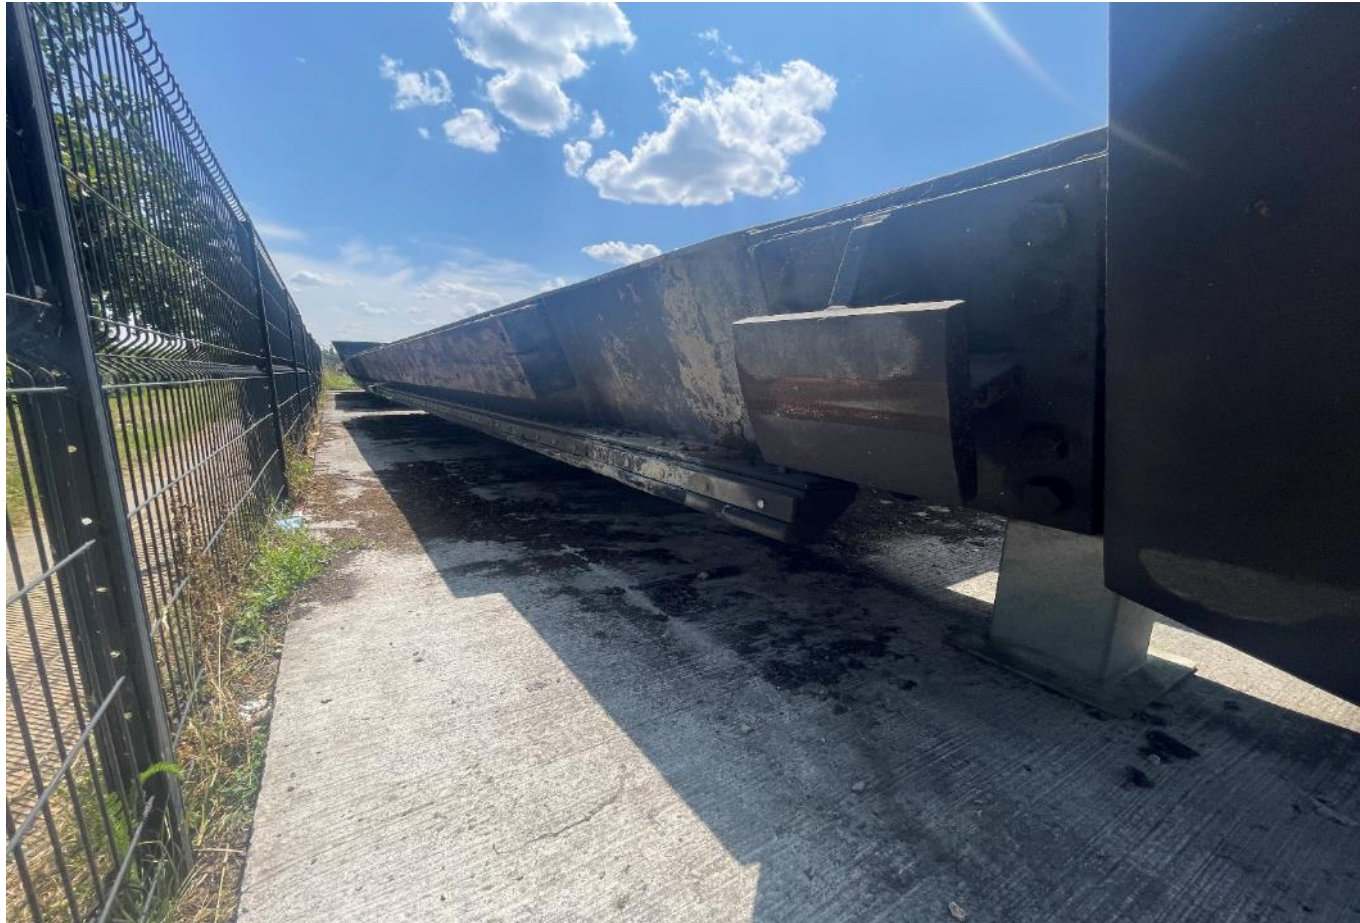
Traces de corrosions sur heurtoir

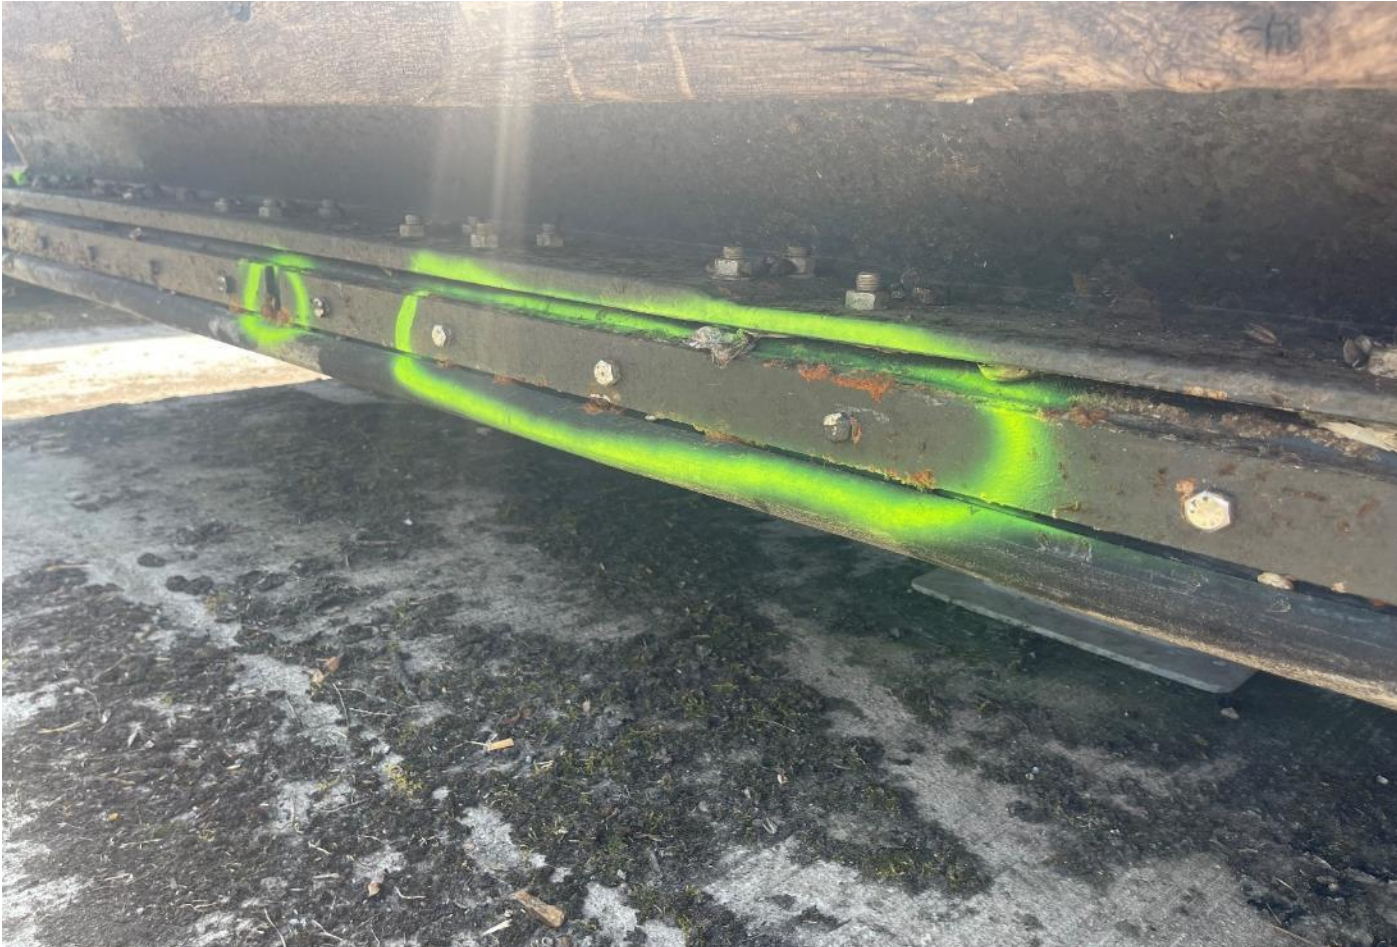
Traces de corrosions

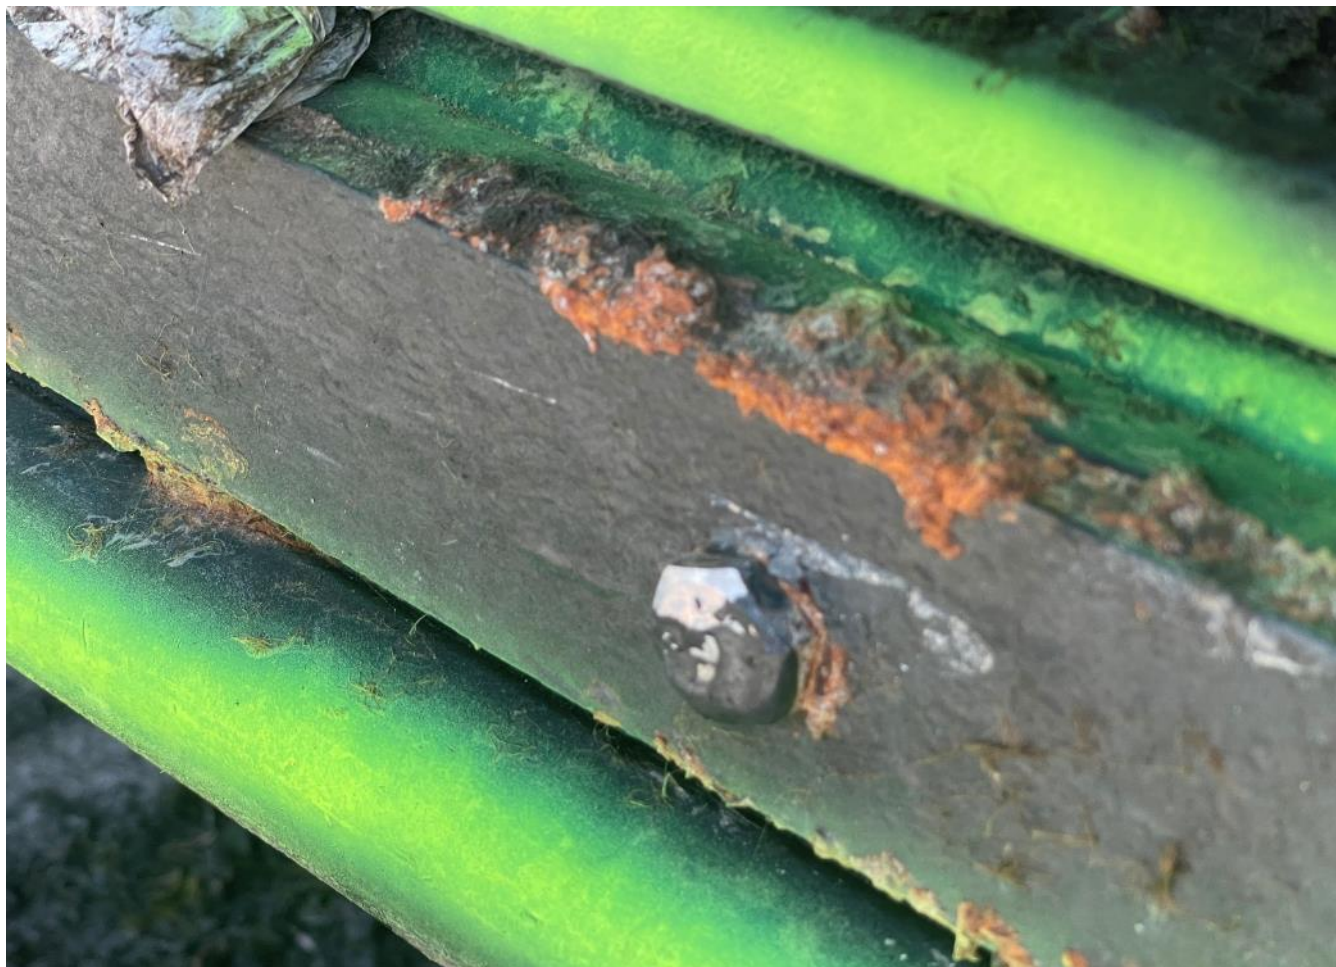
Traces de corrosions

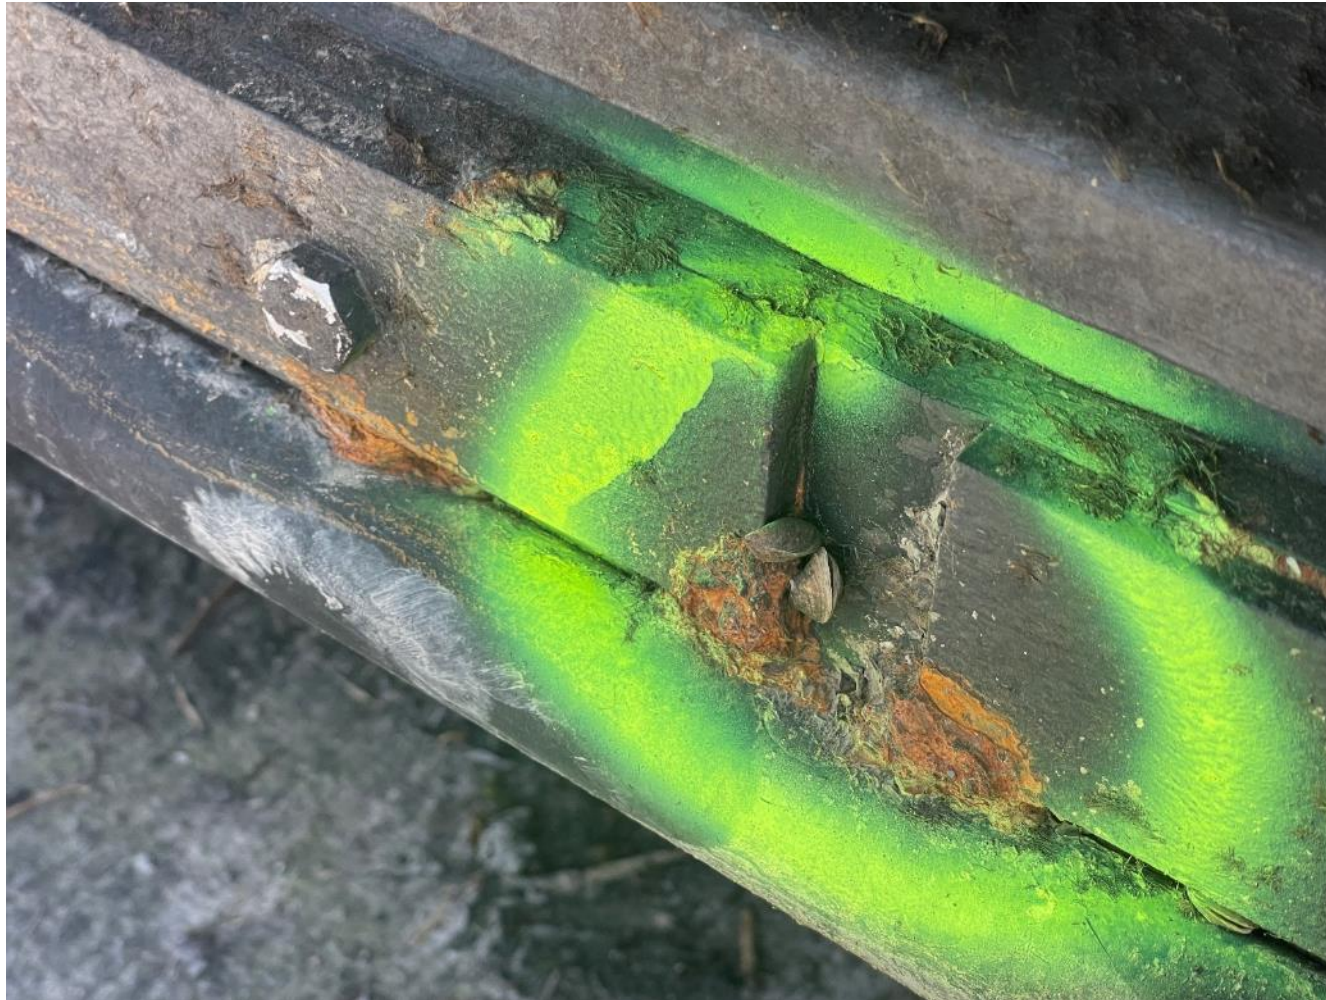
Trace de corrosion sur d'anciennes soudures non protégés

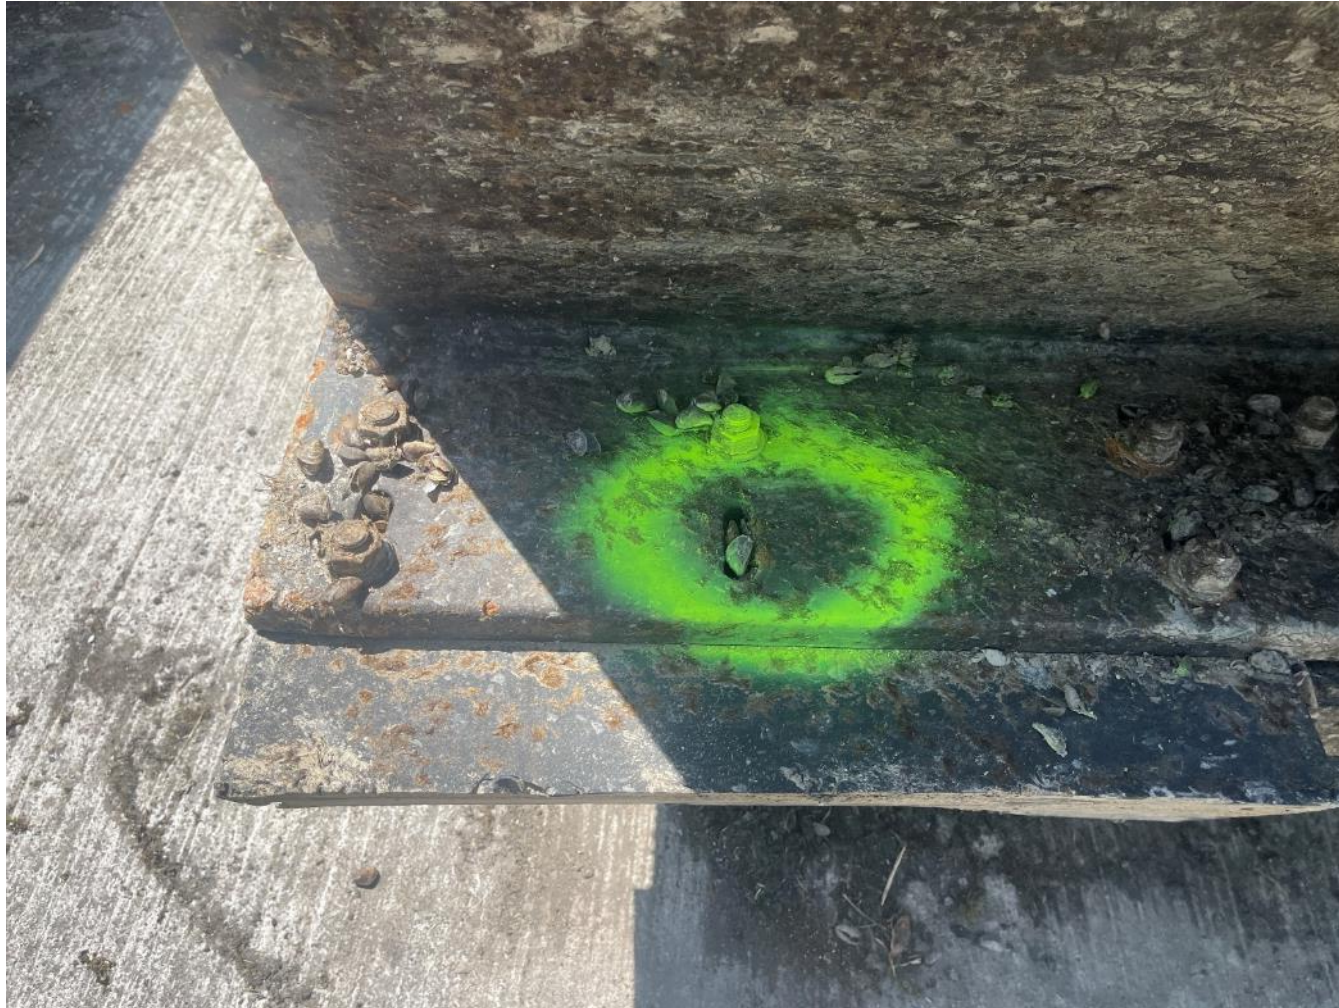
Manque visserie, traces de corrosions

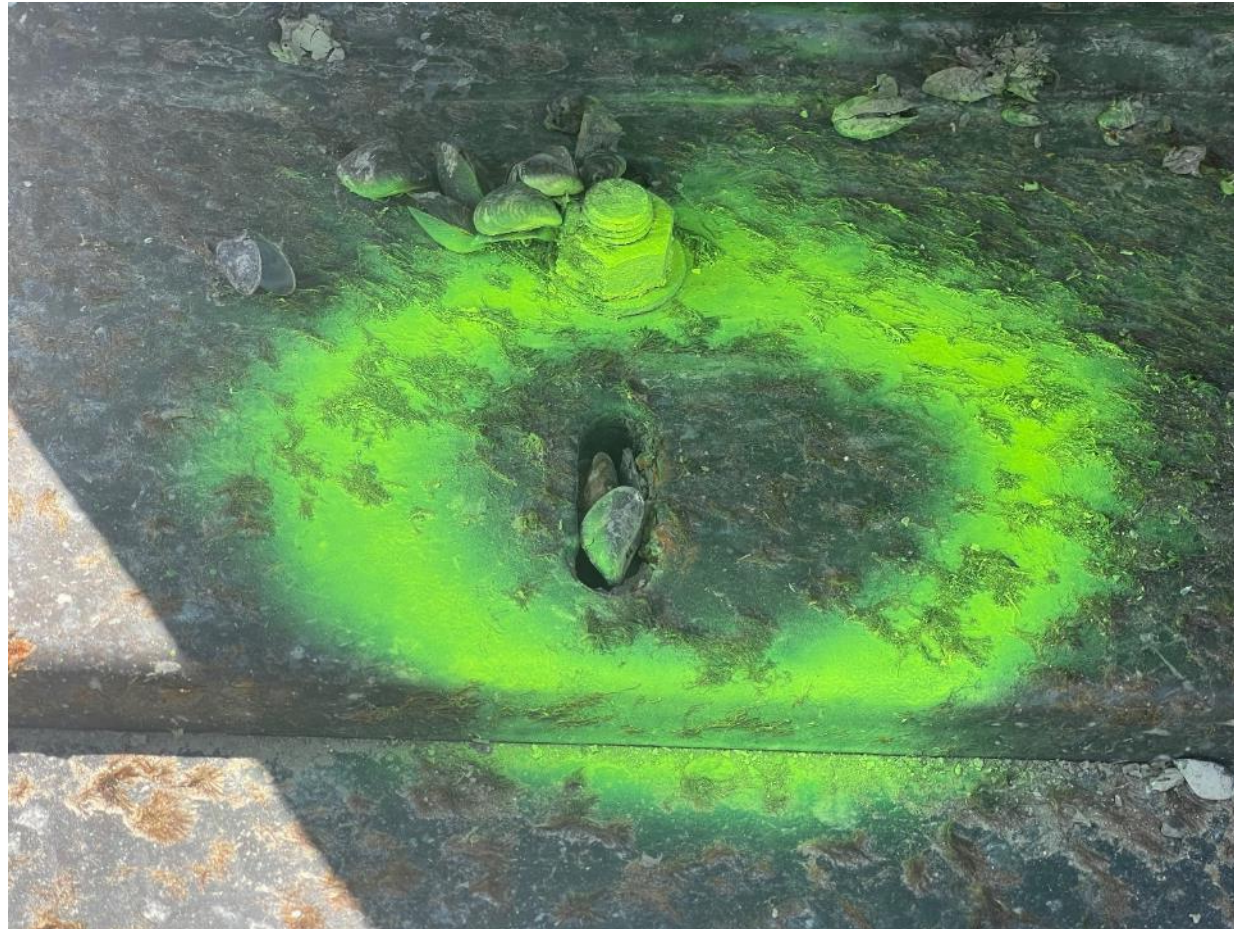
Manque visserie, trace de corrosions
