BATIMENT SN4
Campus Cité Scientifique
59650 VILLENEUVE d'ASCQ

**RAPPORT DE MISSION DE REPERAGE DES MATERIAUX
ET PRODUITS CONTENANT DE L'AMIANTE AVANT
REALISATION DE TRAVAUX ULTERIEURS**

Référence du rapport : L24/12/1377-AMI

La mission porte sur le bâtiment SN4 situé à la Cité Scientifique de Villeneuve d'Ascq.

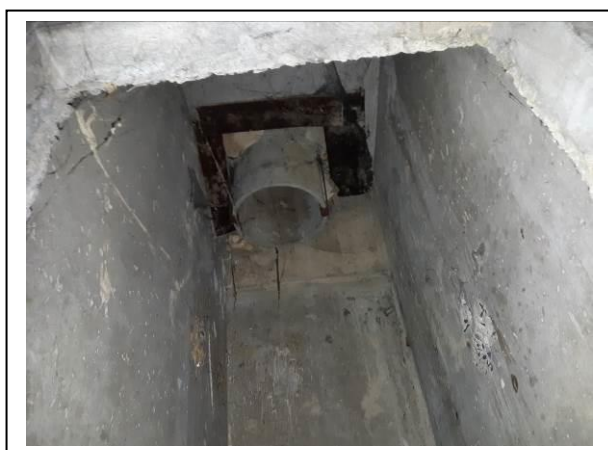
Sous-sol - Réserve
Photo du conduit VO

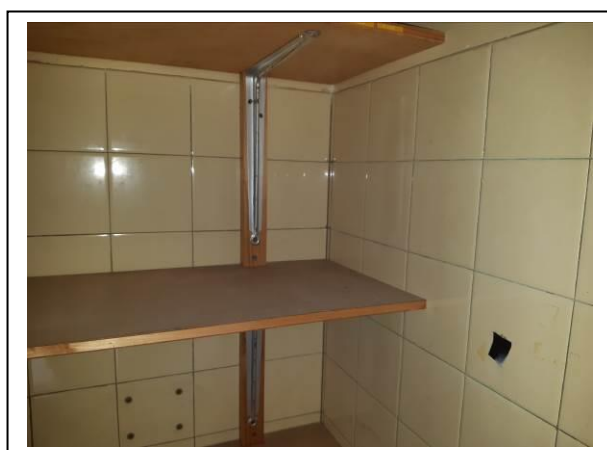
RDC – Pièce 1
Photo des faïences jaunes

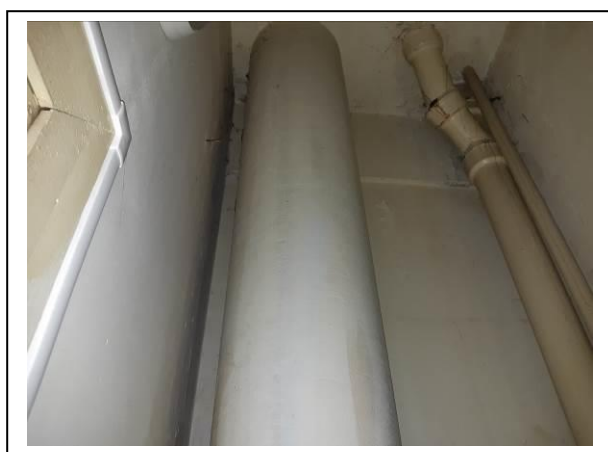
RDC – Local entretien
Photo du conduit VO

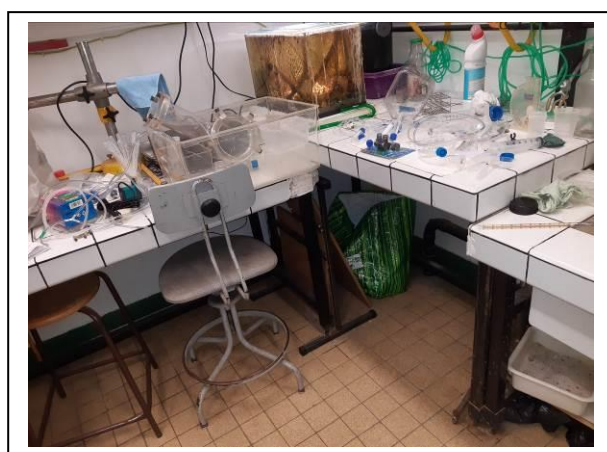
RDC – Pièce 008D
Photo des paillasses

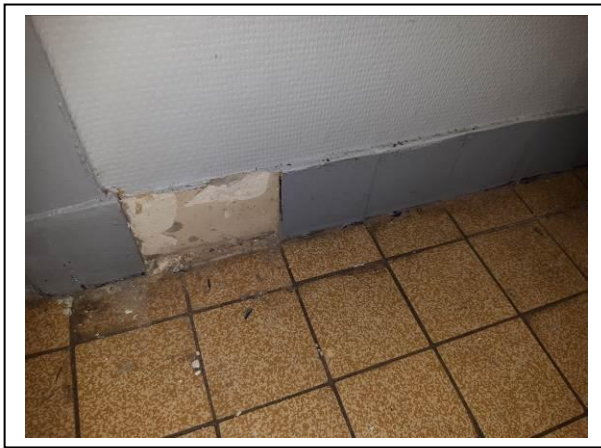
RDC
Photo des plinthes

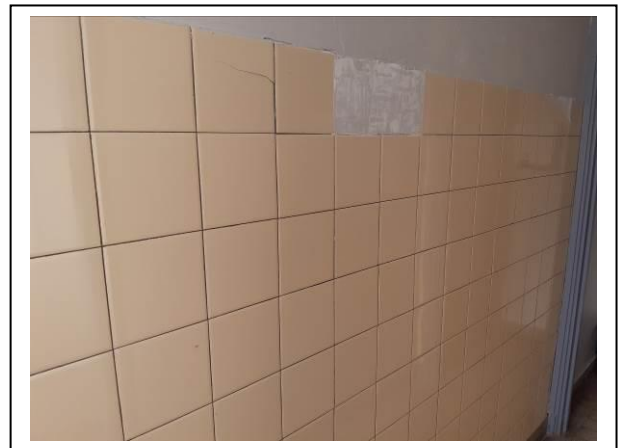
1^{er} étage - Sanitaires
Photo des faïences

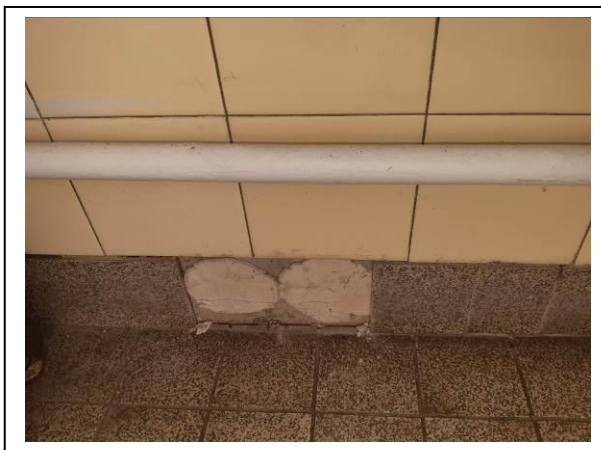
1^{er} étage
Photo des plinthes grises

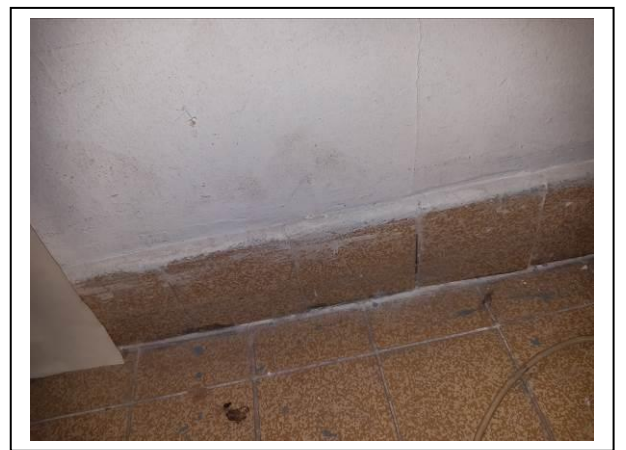
1^{er} étage
Photo des plinthes beiges

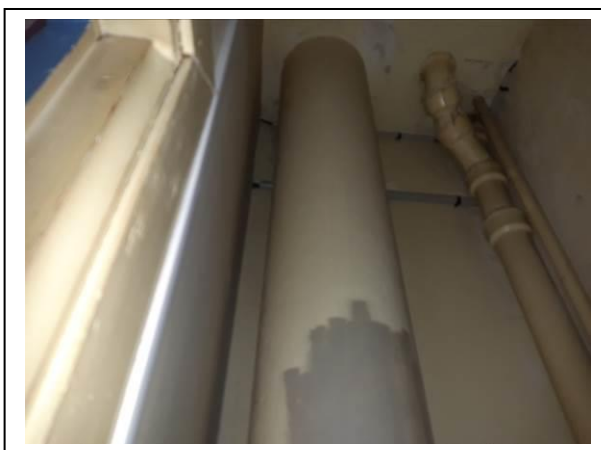
1^{er} étage – Local entretien
Photo du conduit VO

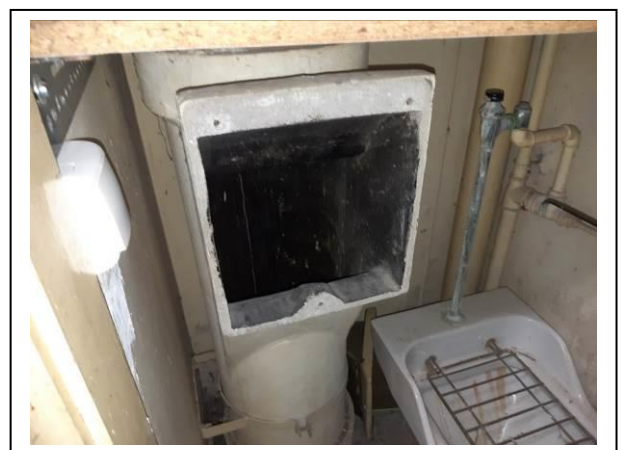
2^{ème} étage – Local entretien
Photo du conduit VO

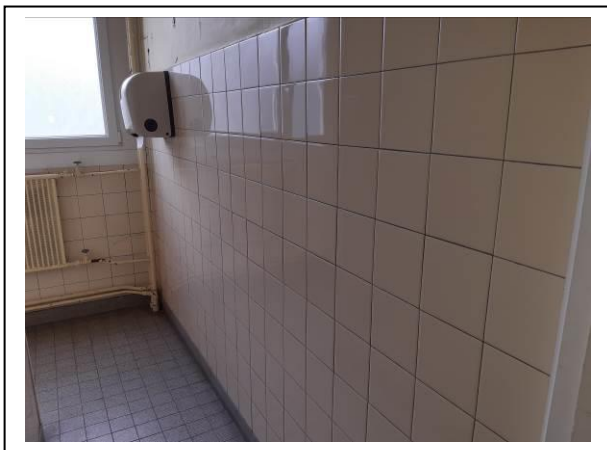
2^{ème} étage - Sanitaires
Photo des faïences

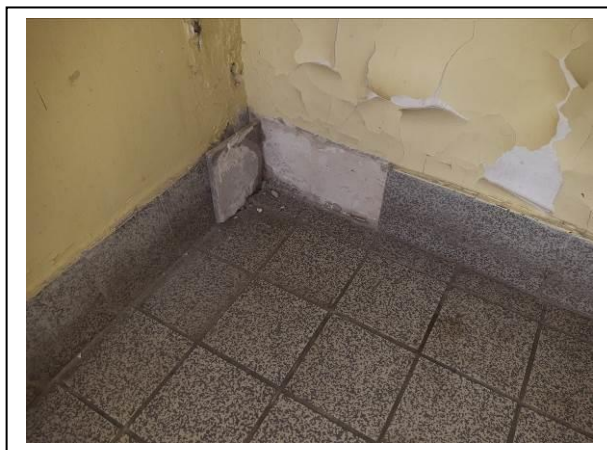
2^{ème} étage - Sanitaires
Photo des plinthes

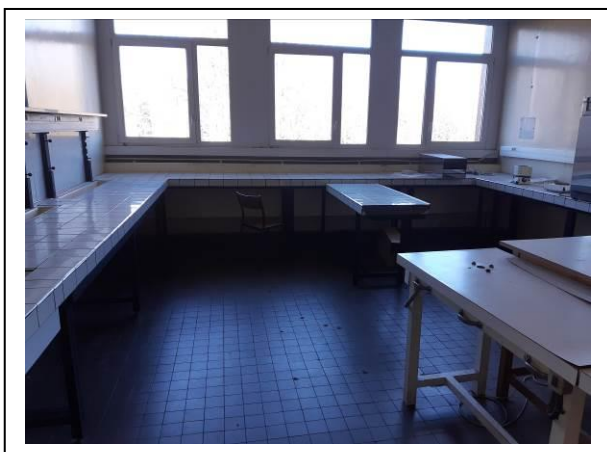
2^{ème} étage
Photo des paillasses

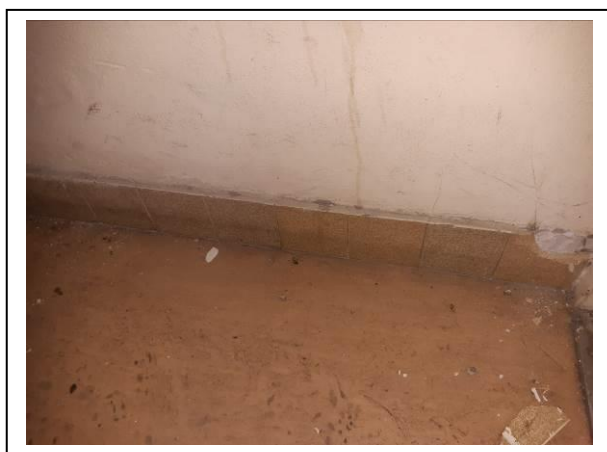
3^{ème} étage - Sanitaires
Photo des plinthes

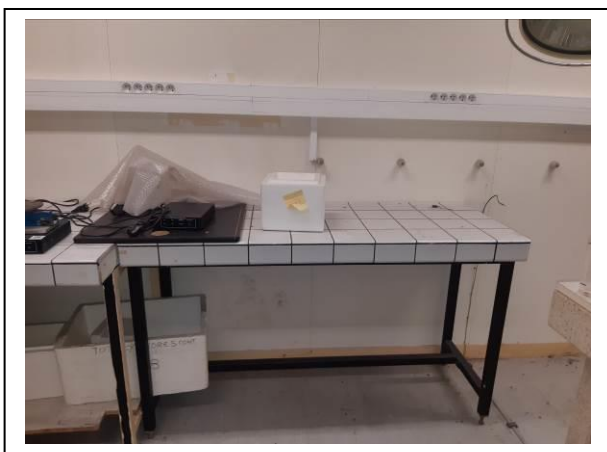
3^{ème} étage
Photo des paillasses

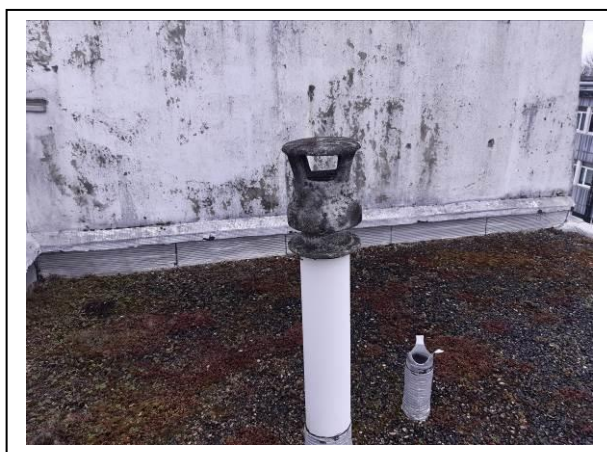
Couverture
Photo du chapeau du conduit VO

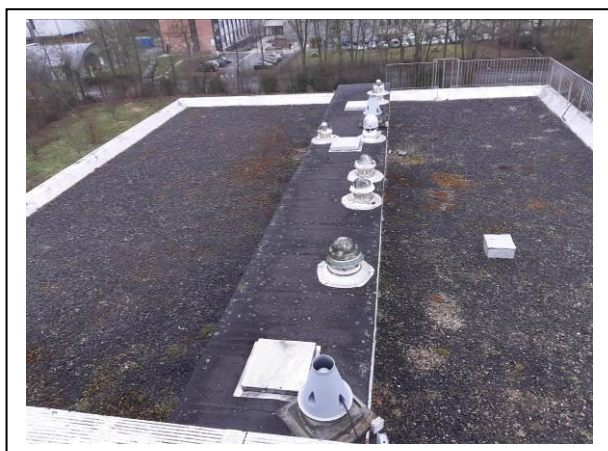
La couverture terrasse n'a pas été prélevée (impossibilité de faire le prélèvement sans rebouchage).

Couverture
Photo de l'étanchéité
