## RAPPORT DE PRELEVEMENT(S) ET ANALYSE(S) DE MATERIAUX ET PRODUITS SUSCEPTIBLES DE CONTENIR DE L'AMIANTE

Numéro d'offre : <b>Mise en sécurité Sintertech</b> Numéro de commande : <b>C24221931.1</b> Numéro de rapport (n° de tâche): <b>T241704100</b> Date : <b>11/03/2025</b>	Lieu d'intervention :  <b>RUE DE CHAMROUSSE - VOIE DES COLLINES FRANCE 38800 LE PONT-DE-CLAIX</b> Destinataire rapport : <b>Madame Ecouellan Mathilde</b>	Date d'intervention : Du <b>24/02/2025</b> au <b>24/02/2025</b>  Intervenant : <b>Monsieur Tanguy RIVAUX</b>  Signature :

Adresse : RUE DE CHAMROUSSE –  
VOIE DES COLLINES FRANCE  
38800 LE PONT-DE-CLAIX

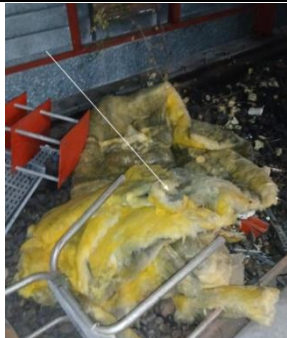
DETAIL DES COUCHES DU PRELEVEMENT :		
<b>Référence Couche</b>	<b>Description visuelle</b>	
J01-COUCHE	Matériau fibreux de type isolant (jaune)	
DETAIL DES RESULTATS :		
<b>Référence Couche</b>	<b>PV analyse Amiante</b>	<b>Conclusion amiante</b>
J01-COUCHE	AR-25-SG-013532-01	Fibres d'amiante non détectées
PRELEVEMENT : P002		
<b>Nom du client</b>	<b>Numéro de dossier</b>	<b>Pièce ou local</b>
Sintertech (SAS)	T241704100	Bâtiment F - Local transformateur
<b>Matériau</b>	<b>Date de prélèvement</b>	<b>Nom de l'opérateur</b>

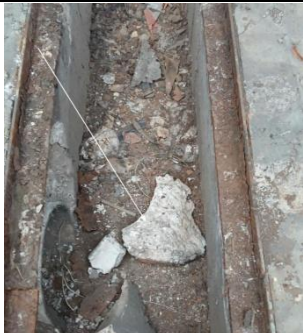
Débris béton caniveau	28/02/2025	RIVAUX Tanguy
<b>Localisation</b>		
Débris - Sol		
<b>Résultat amiante</b>		
Absence d'amiante		
DESCRIPTION DU PRELEVEMENT :		
<b>Objet :</b> Débris béton caniveau

DETAIL DES COUCHES DU PRELEVEMENT :		
Référence Couche	Description visuelle	
J01-COUCHE	Matériau dur de type mortier, béton, chape (gris)

DETAIL DES RESULTATS :		
Référence Couche	PV analyse Amiante	Conclusion amiante
J01-COUCHE	AR-25-SG-013532-01	Fibres d'amiante non détectées

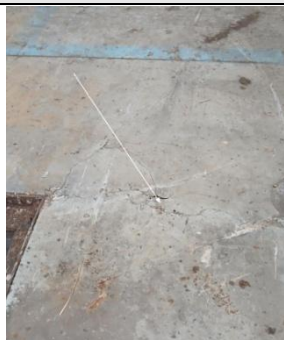
PRELEVEMENT : P003		
Nom du client	Numéro de dossier	Pièce ou local
Sintertech (SAS)	T241704100	Bâtiment F - Local transformateur
Matériau	Date de prélèvement	Nom de l'opérateur
béton + résine	28/02/2025	RIVAUX Tanguy
Localisation		
Sol - Sol		
Résultat amiante		
Absence d'amiante

DESCRIPTION DU PRELEVEMENT :		
Objet : béton + résine

DETAIL DES COUCHES DU PRELEVEMENT :		
Référence Couche	Description visuelle	
J01-COUCHE	Matériau semi-dur (gris) ; matériau dur de type mortier, béton, chape (gris)

DETAIL DES RESULTATS :		
Référence Couche	PV analyse Amiante	Conclusion amiante
J01-COUCHE	AR-25-SG-013532-01	Fibres d'amiante non détectées

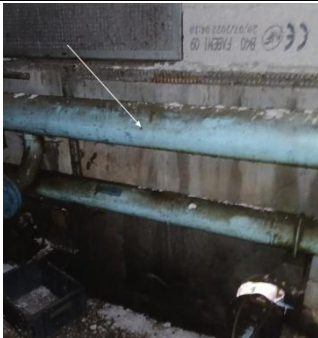
<b>DETAIL DES COUCHES DU PRELEVEMENT :</b>		
<b>Référence Couche</b>	<b>Description visuelle</b>	
J01-COUCHE	Matériau de type peinture (bleu) ; matériau semi-dur (marron)	
<b>DETAIL DES RESULTATS :</b>		
<b>Référence Couche</b>	<b>PV analyse Amiante</b>	<b>Conclusion amiante</b>
J01-COUCHE	AR-25-SG-013532-01	Fibres d'amiante non détectées
<b>PRELEVEMENT : P005</b>		
<b>Nom du client</b>	<b>Numéro de dossier</b>	<b>Pièce ou local</b>

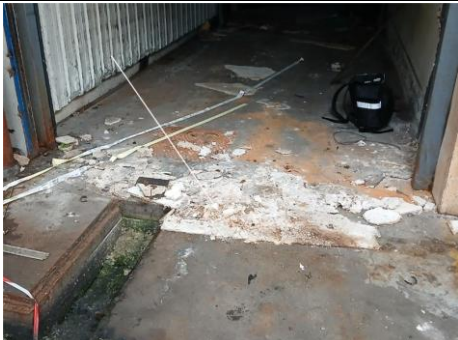
DETAIL DES RESULTATS :		
Référence Couche	PV analyse Amiante	Conclusion amiante
J01-COUCHE	AR-25-SG-013532-01	Fibres d'amiante non détectées
<b>PRELEVEMENT : P006</b>		
Nom du client	Numéro de dossier	Pièce ou local
Sintertech (SAS)	T241704100	Bâtiment F - Production
Matériau	Date de prélèvement	Nom de l'opérateur
Faux plafond au sol	28/02/2025	RIVAUX Tanguy
<b>Localisation</b>		
Débris - Sol		
<b>Résultat amiante</b>		
Absence d'amiante		
<b>DESCRIPTION DU PRELEVEMENT :</b>		
Objet : Faux plafond au sol

<b>DETAIL DES COUCHES DU PRELEVEMENT :</b>		
Référence Couche	Description visuelle	
J01-COUCHE	Matériau de type peinture (blanc) ; matériau semi-dur fibreux de type faux-plafonds (beige)	
<b>DETAIL DES RESULTATS :</b>		
Référence Couche	PV analyse Amiante	Conclusion amiante
J01-COUCHE	AR-25-SG-013532-01	Fibres d'amiante non détectées
<b>PRELEVEMENT : P007</b>		
Nom du client	Numéro de dossier	Pièce ou local

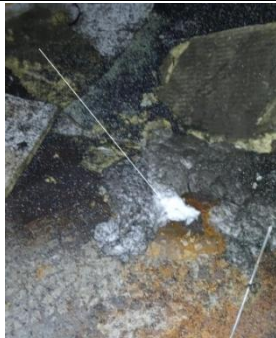
<b>DETAIL DES COUCHES DU PRELEVEMENT :</b>		
<b>Référence Couche</b>	<b>Description visuelle</b>	
J01-COUCHE	Matériau fibreux de type isolant (blanc)	
<b>DETAIL DES RESULTATS :</b>		
<b>Référence Couche</b>	<b>PV analyse Amiante</b>	<b>Conclusion amiante</b>
J01-COUCHE	AR-25-SG-013532-01	Fibres d'amiante non détectées
<b>PRELEVEMENT : P010</b>		
<b>Nom du client</b>	<b>Numéro de dossier</b>	<b>Pièce ou local</b>
Sintertech (SAS)	T241704100	Bâtiment E - Stockage

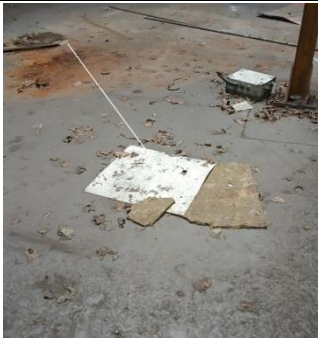
<b>Matériau</b>	<b>Date de prélèvement</b>	<b>Nom de l'opérateur</b>
Faux plafond au sol	28/02/2025	RIVAUX Tanguy
<b>Localisation</b>		
Débris - Sol		
<b>Résultat amiante</b>		
Absence d'amiante		
<b>DESCRIPTION DU PRELEVEMENT :</b>		
<b>Objet :</b> Faux plafond au sol

<b>DETAIL DES COUCHES DU PRELEVEMENT :</b>		
<b>Référence Couche</b>	<b>Description visuelle</b>	
J01-COUCHE	Matériau (fibreux) (blanc) ; matériau semi-dur fibreux de type faux-plafonds (jaune)

DETAIL DES RESULTATS :		
Référence Couche	PV analyse Amiante	Conclusion amiante
J01-COUCHE	AR-25-SG-013532-01	Fibres d'amiante non détectées
<b>PRELEVEMENT : P011</b>		
Nom du client	Numéro de dossier	Pièce ou local
Sintertech (SAS)	T241704100	Bâtiment E - Stockage
Matériau	Date de prélèvement	Nom de l'opérateur
Béton	28/02/2025	RIVAUX Tanguy
<b>Localisation</b>		
Sol - Sol		
<b>Résultat amiante</b>		
Absence d'amiante		
<b>DESCRIPTION DU PRELEVEMENT :</b>		
Objet : Béton

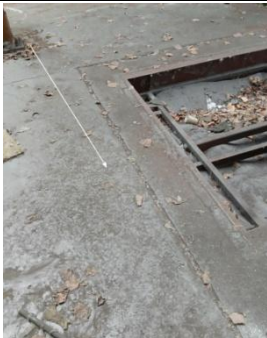
<b>DETAIL DES COUCHES DU PRELEVEMENT :</b>		
Référence Couche	Description visuelle	
J01-COUCHE	Matériau (gris) ; matériau dur de type mortier, béton, chape (gris)	
<b>DETAIL DES RESULTATS :</b>		
Référence Couche	PV analyse Amiante	Conclusion amiante
J01-COUCHE	AR-25-SG-013532-01	Fibres d'amiante non détectées
<b>PRELEVEMENT : P012</b>		
Nom du client	Numéro de dossier	Pièce ou local
Sintertech (SAS)	T241704100	Bâtiment 1B - Local archives

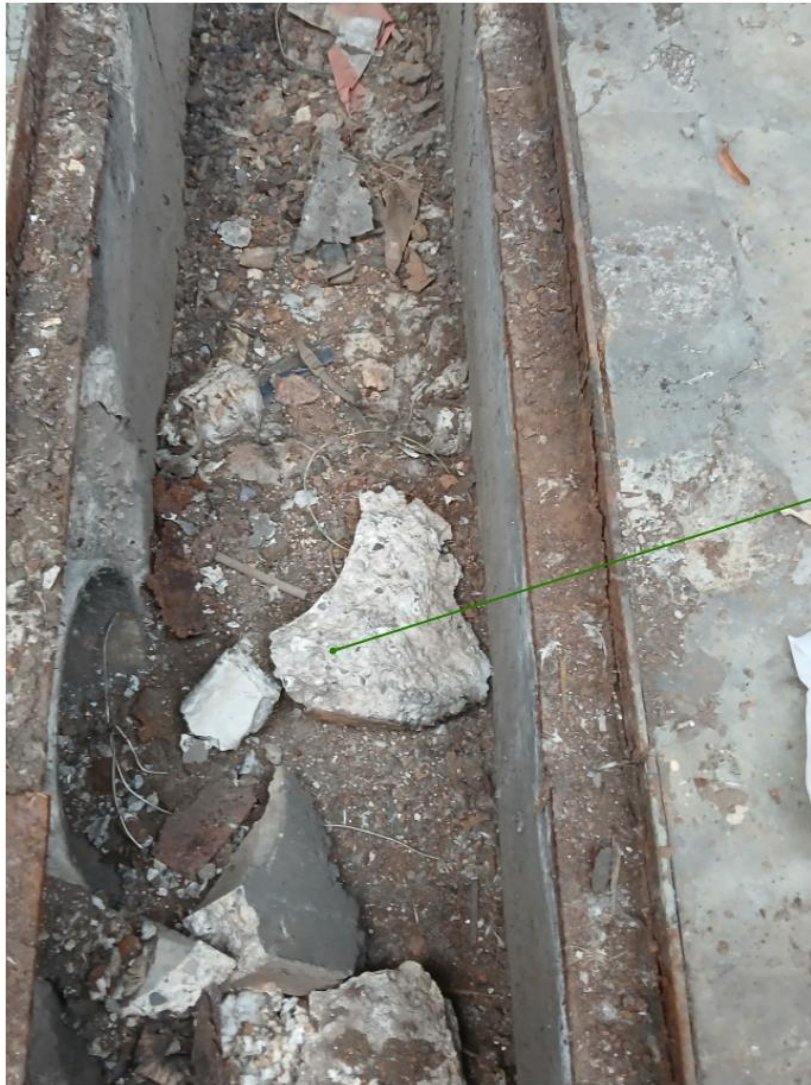
</div><div>P02 : Débris béton caniveau</div></div>

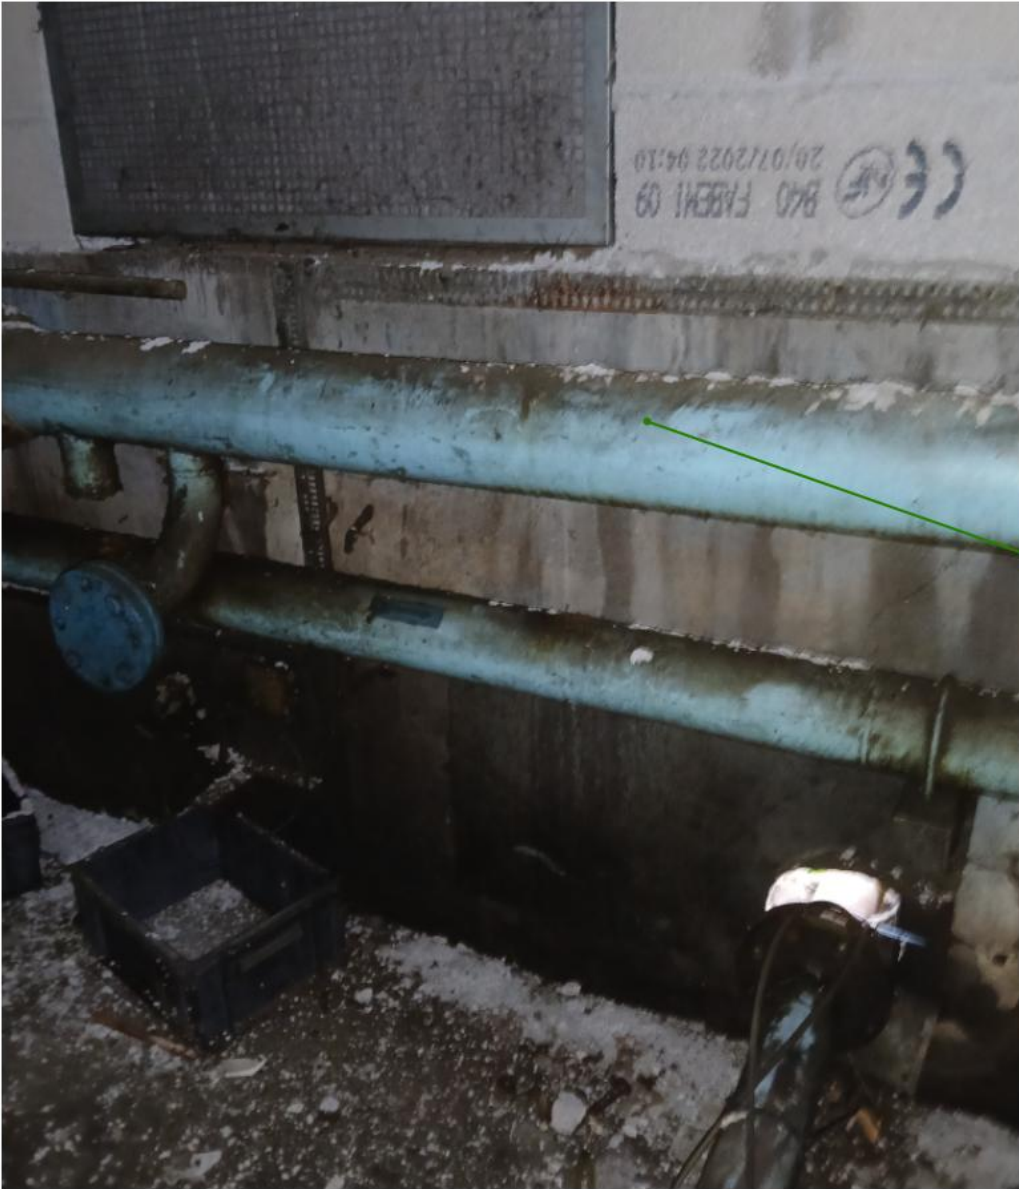
Localisation prélèvement 04 Bat F - Local

P04 : Peinture sur conduit

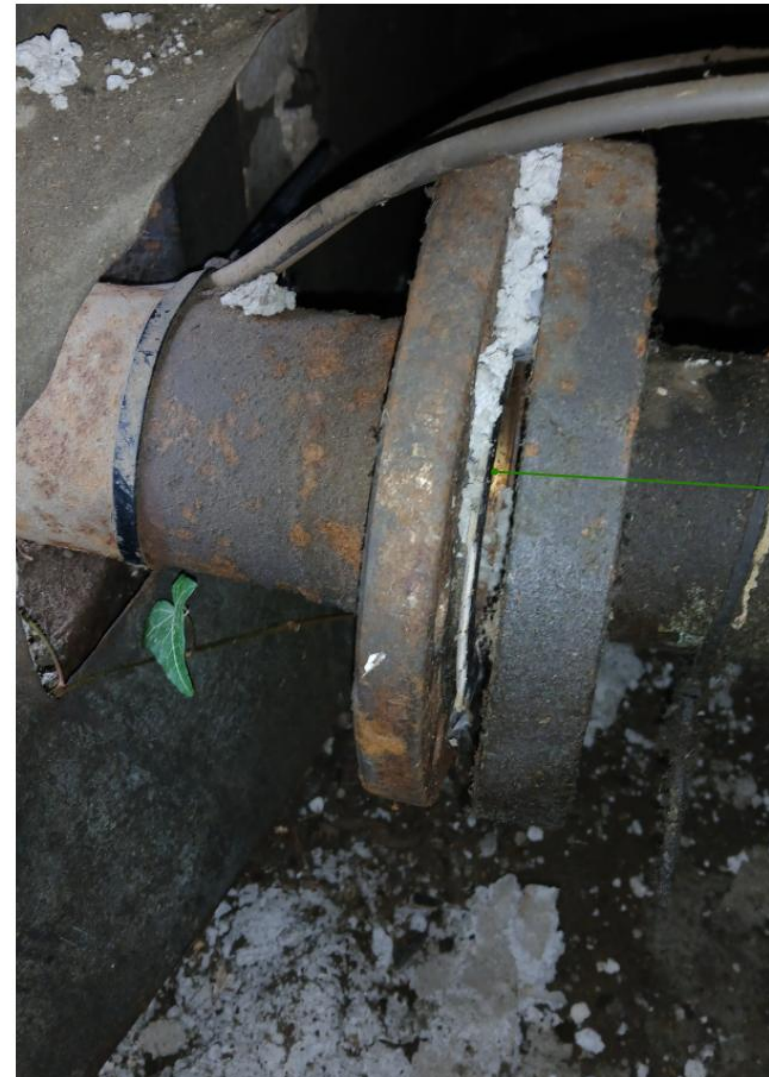
P05 : Joint de bride

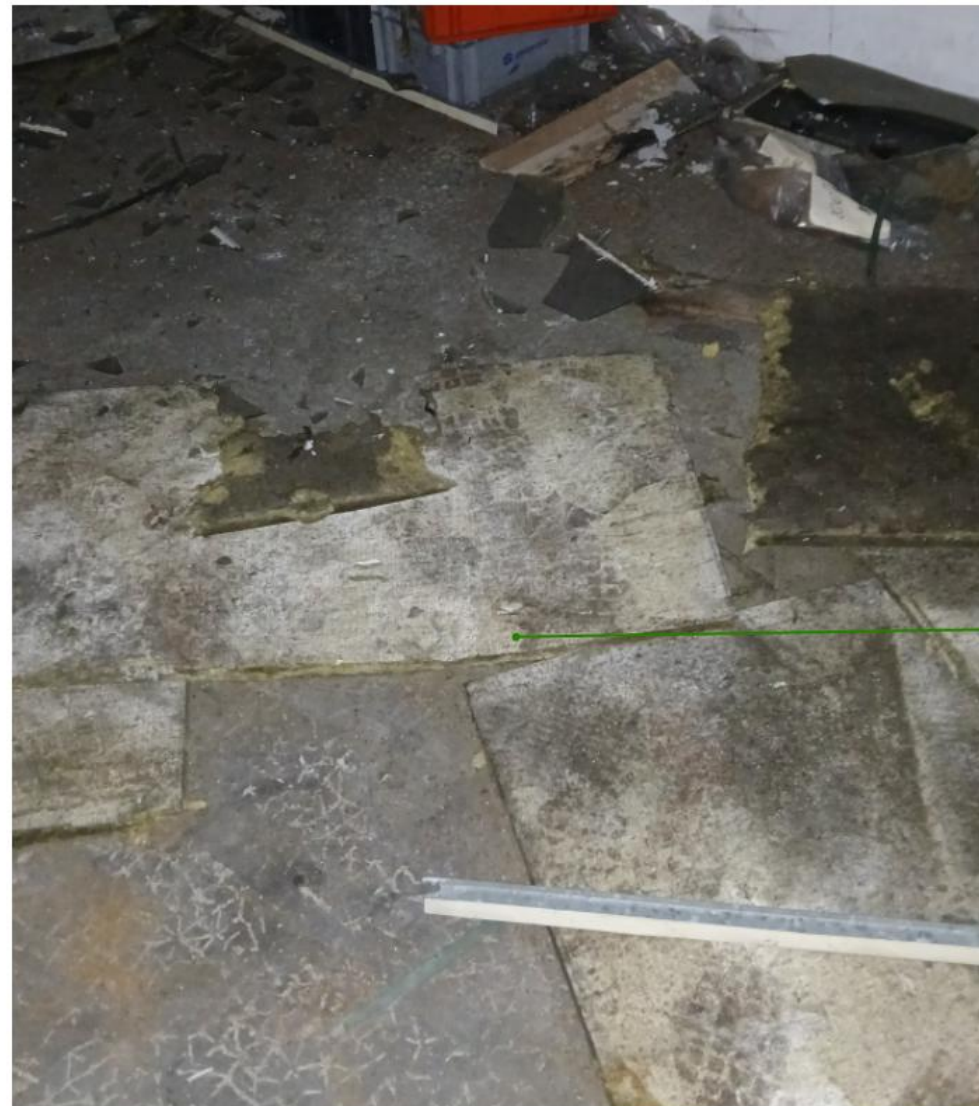
P08 : Faux plafond au sol

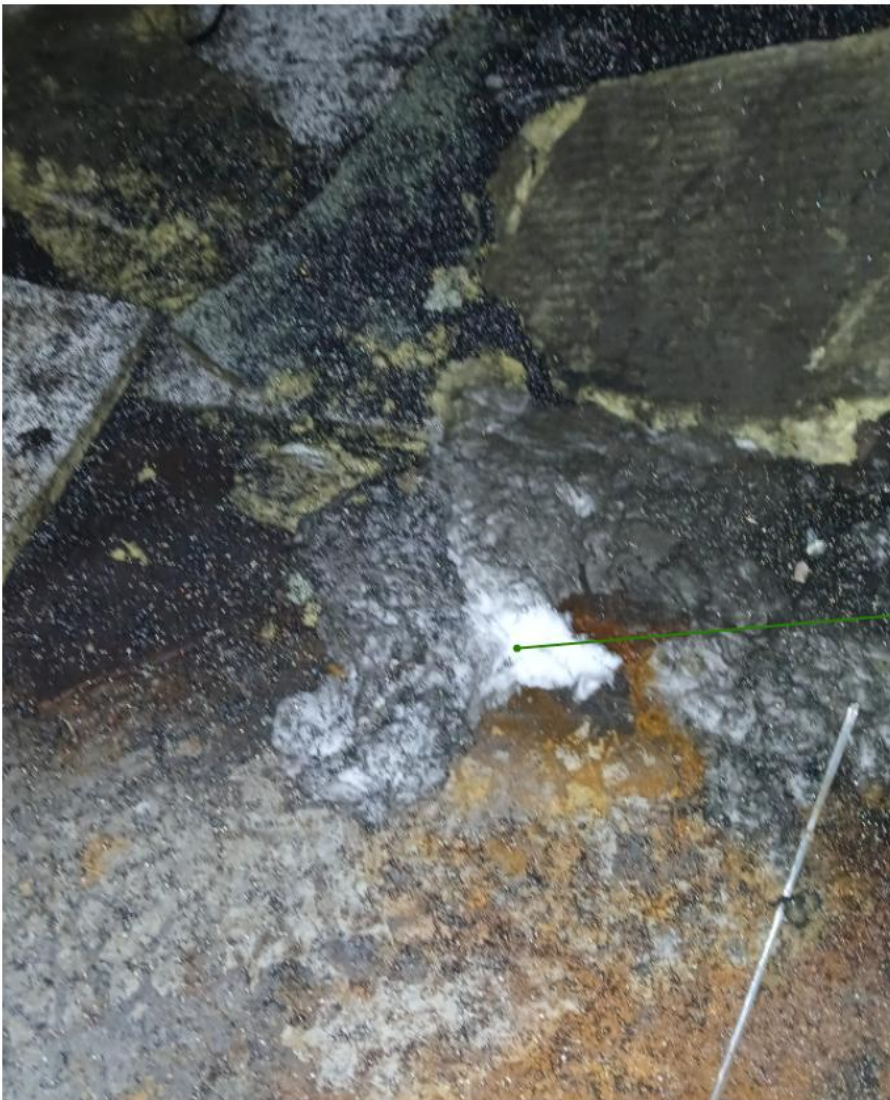
</div><div>P09 : Isolant Fibreux au sol</div></div>

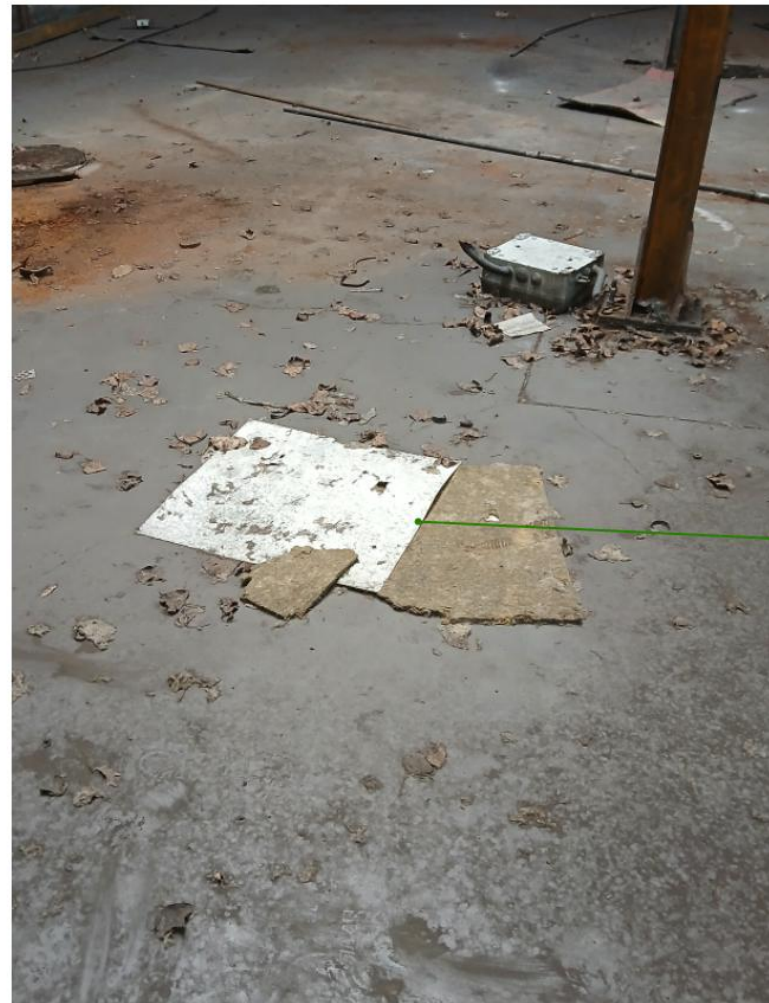
P10 : Faux plafond au sol

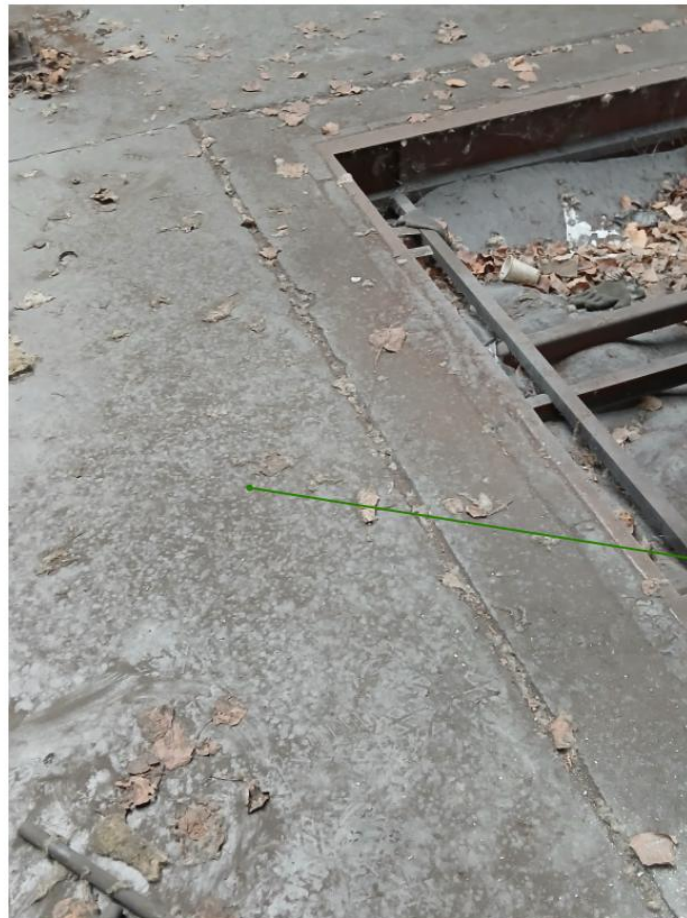
<div>P11 : Sol béton</div></div></div>
