DOSSIER DE DIAGNOSTIC TECHNIQUE

Référence : 002EW616543

ACCUEIL FAMILLES - CENTRE DE
DETENTION BAPAUME
CHEMIN DES ANZACS
62450 BAPAUME

Rapport de repérage des matériaux et produits contenant de l'amiante avant réalisation de travaux dans un immeuble bâti

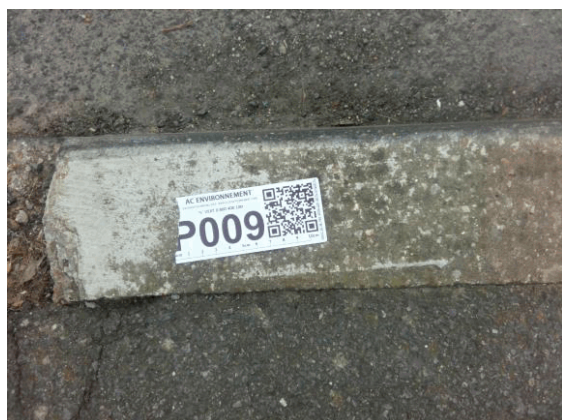
002EW616543 n°9 - 1 (P9) - Bâtiment - Accueil familles
- Vol 4 (Extérieur)

P8	Revêtement de sol	Bordure	Mortier - Dur - Gris	Bâtiment - Accueil familles - Vol 4 (Extérieur)	
P9	Revêtement de sol	Bordure	Mortier - Dur - Gris	Bâtiment - Accueil familles - Vol 4 (Extérieur)
