DOSSIER DE DIAGNOSTIC TECHNIQUE

Référence : 002EW616547

PARLOIRS SF - CENTRE DE
DETENTION BAPAUME
CHEMIN DES ANZACS
62450 BAPAUME

Rapport de repérage des matériaux et produits contenant de l'amiante avant réalisation de travaux dans un immeuble bâti

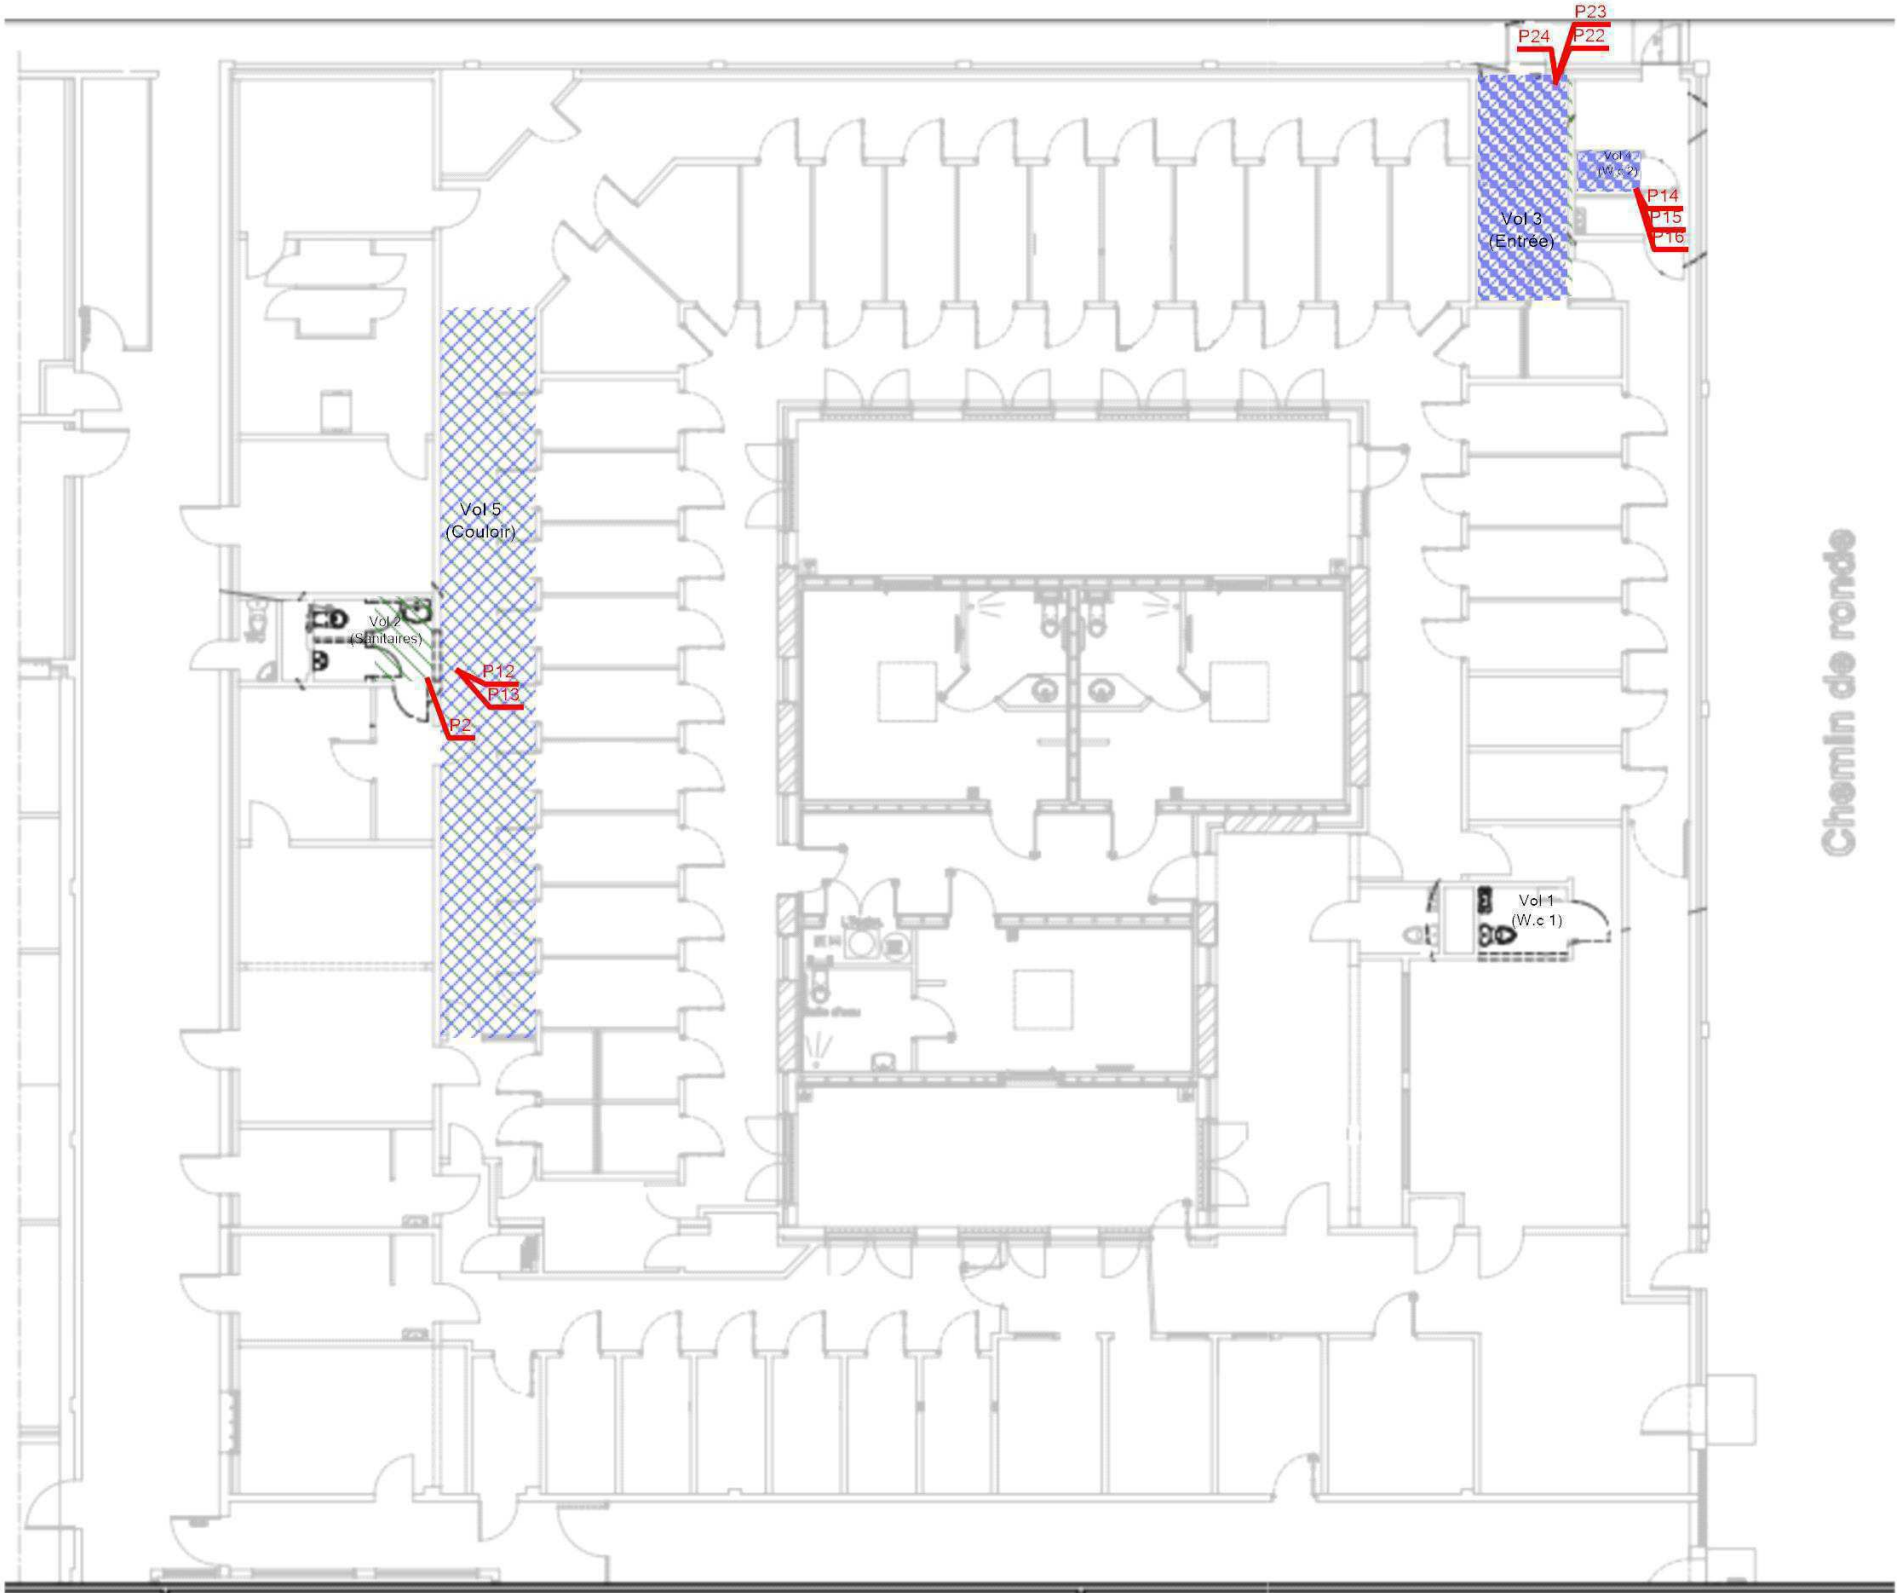
PARLOIRS - MPCA REVÊTEMENT DE SOL

P23 : Colles de revêtement de sol
	P2 : Ragréage
	P22 : Ragréage
	P14 : Dalles plastiques
	P24 : Dalles plastiques
	P16 : Colles de revêtement de sol
	P12 : Ragréage
	P13 : Dalles plastiques
	P15 : Ragréage
