DOSSIER DE DIAGNOSTIC TECHNIQUE

Référence : 002EW616549
A communiquer pour toute correspondance
Réalisé le : 20/03/2025
Référence mandataire : SERVICE
GENERAL - CENTRE DE DETENTION

SERVICE GENERAL - CENTRE DE
DETENTION BAPAUME
CHEMIN DES ANZACS
62450 BAPAUME

Rapport de repérage des matériaux et produits contenant de l'amiante avant réalisation de travaux dans un immeuble bâti

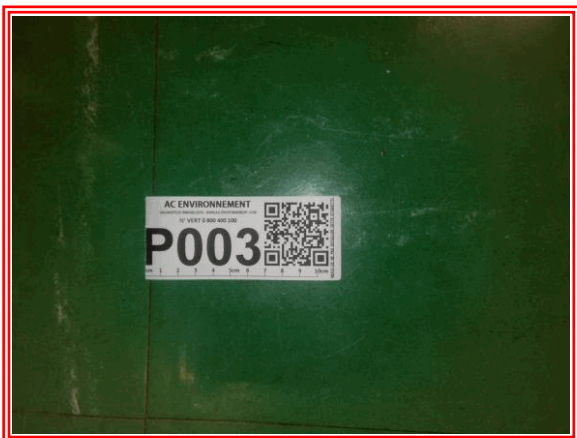
002EW616549 n°3 - 1 (P3) - Bâtiment - Service Administratif - Vol 12 (Circulation)

P3 : Colle / Ragréage - Bitumineux
/ Dur - Noir / Gris

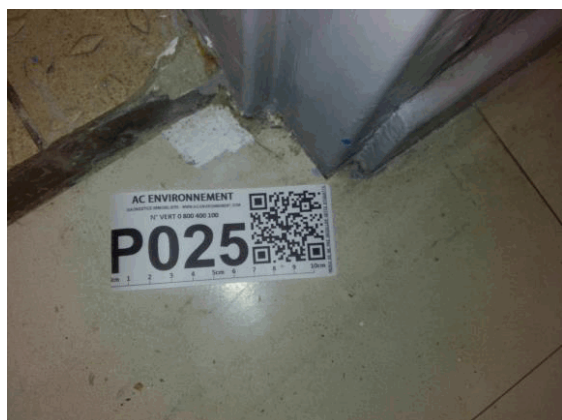
002EW616549 n°25 - 1 (P25) - Bâtiment - Service Général - Greffe - Vol 9 (Dégagement)

002EW616549 n°25 - 1 (P25)	Bâtiment - Service Général - Greffe - Vol 9 (Dégagement)	Prélevement négatif
002EW616549 n°26 - 1 (P26)	Bâtiment - Service Général - Greffe - Vol 9 (Dégagement)	Prélevement positif
002EW616549 n°27 - 1 (P27)	Bâtiment - Service Général - Greffe - Vol 9 (Dégagement)	Prélevement négatif
002EW616549 n°28 - 1 (P28)	Bâtiment - Service Général - Greffe - Vol 7 (W.c 3)	Prélevement négatif
002EW616549 n°29 - 1 (P29)	Bâtiment - Service Général - Greffe - Vol 7 (W.c 3)	Prélevement négatif
002EW616549 n°30 - 1 (P30)	Bâtiment - Service Général - Greffe - Vol 7 (W.c 3)	Prélevement négatif
002EW616549 n°31 - 1 (P31)	Bâtiment - Service Général - Greffe - Vol 7 (W.c 3)	Prélevement négatif
002EW616549 n°32 - 1 (P32)	Bâtiment - Service Général - Greffe - Vol 7 (W.c 3)	Prélevement négatif
002EW616549 n°33 - 1 (P33)	Bâtiment - Service Général - Greffe - Vol 7 (W.c 3)	Prélevement négatif
002EW616549 n°34 - 1 (P34)	Bâtiment - Service Général - Greffe - Vol 7 (W.c 3)	Prélevement négatif

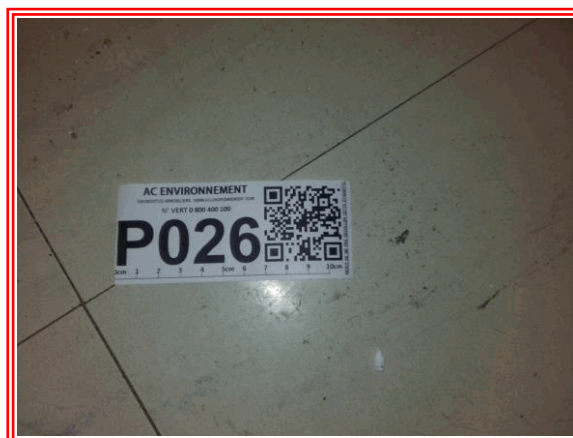
002EW616549 n°26 - 1 (P26) - Bâtiment - Service Général - Greffe - Vol 9 (Dégagement)

P26 : Colles de revêtement de sol

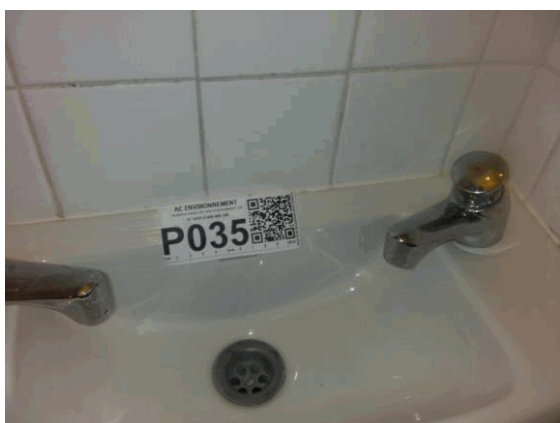
002EW616549 n°35 - 1 (P35) - Bâtiment - Service
Général - Greffe - Vol 7 (W.c 3)

002EW616549 n°35 - 1 (P35)	Bâtiment - Service Général - Greffe - Vol 7 (W.c 3)	Prélevement négatif
002EW616549 n°36 - 1 (P36)	Bâtiment - Service Général - Greffe - Vol 7 (W.c 3)	Prélevement négatif
002EW616549 n°37 - 1 (P37)	Bâtiment - Service Général - Greffe - Vol 7 (W.c 3)	Prélevement négatif
S13 - 1 (S13)	Bâtiment - Service Général - Greffe - Vol 7 (W.c 3)	Absence sur présentation de documents
