DOSSIER DE DIAGNOSTIC TECHNIQUE

Référence : 002EW616551
A communiquer pour toute correspondance
Réalisé le : 20/03/2025
Référence mandataire :
SOCIO-EDUCATIF - CENTRE DE

SOCIO-EDUCATIF - CENTRE DE
DETENTION BAPAUME
CHEMIN DES ANZACS
62450 BAPAUME

Rapport de repérage des matériaux et produits contenant de l'amiante avant réalisation de travaux dans un immeuble bâti

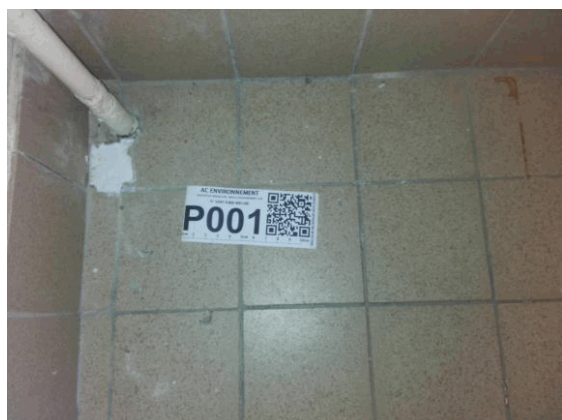
002EW616551 n°1 - 1 (P1) - Bâtiment Socio-éducatif -
RDC - Vol 1 (Sanitaires)

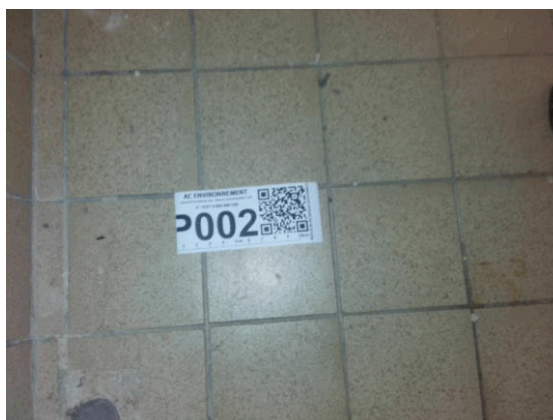
002EW616551 n°2 - 1 (P2) - Bâtiment Socio-éducatif -
RDC - Vol 1 (Sanitaires)

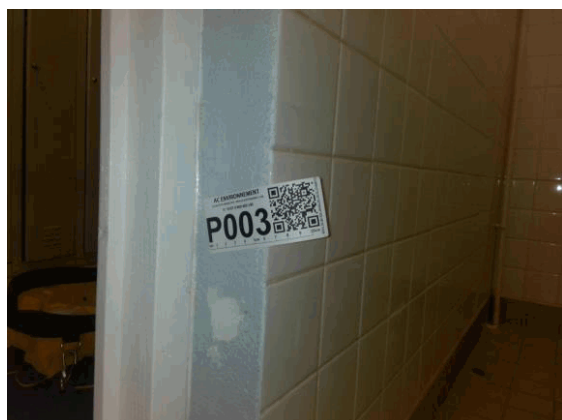
002EW616551 n°3 - 1 (P3) - Bâtiment Socio-éducatif -
RDC - Vol 1 (Sanitaires)

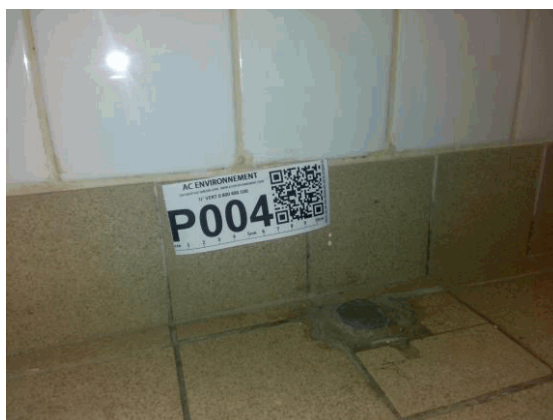
002EW616551 n°4 - 1 (P4) - Bâtiment Socio-éducatif -
RDC - Vol 1 (Sanitaires)

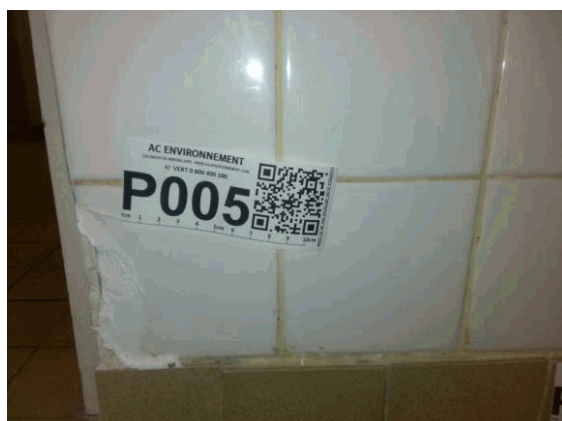
002EW616551 n°5 - 1 (P5) - Bâtiment Socio-éducatif -
RDC - Vol 1 (Sanitaires)

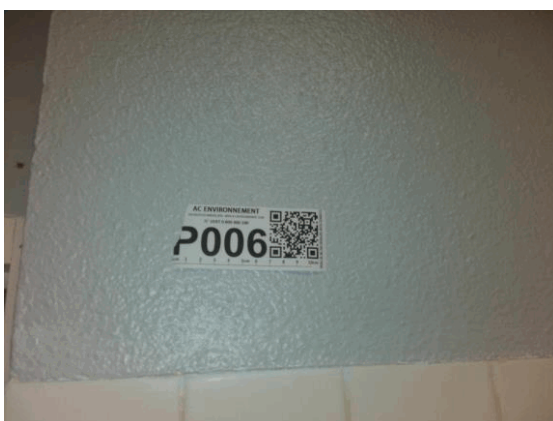
002EW616551 n°6 - 1 (P6) - Bâtiment Socio-éducatif -
RDC - Vol 1 (Sanitaires)

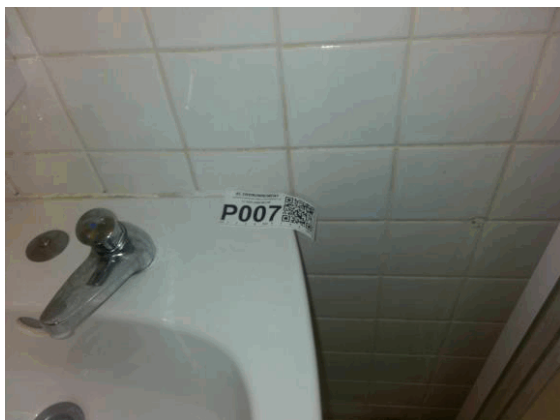
002EW616551 n°7 - 1 (P7) - Bâtiment Socio-éducatif -
RDC - Vol 1 (Sanitaires)

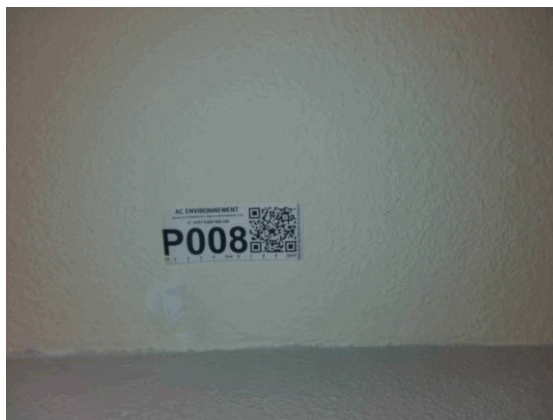
002EW616551 n°8 - 1 (P8) - Bâtiment Socio-éducatif -
RDC - Vol 1 (Sanitaires)

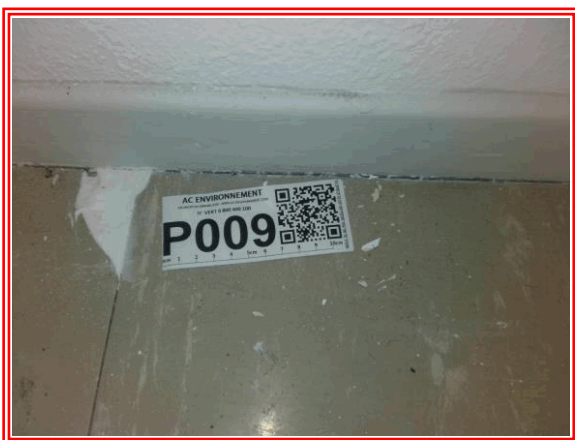
002EW616551 n°9 - 1 (P9) - Bâtiment Socio-éducatif -
RDC - Vol 2 (Rangement)

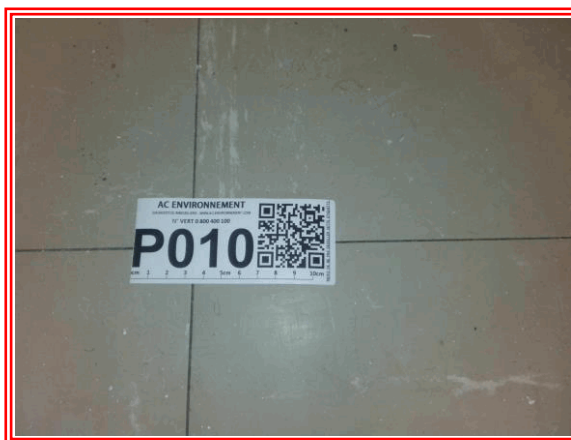
002EW616551 n°10 - 1 (P10) - Bâtiment Socio-éducatif
- RDC - Vol 2 (Rangement)

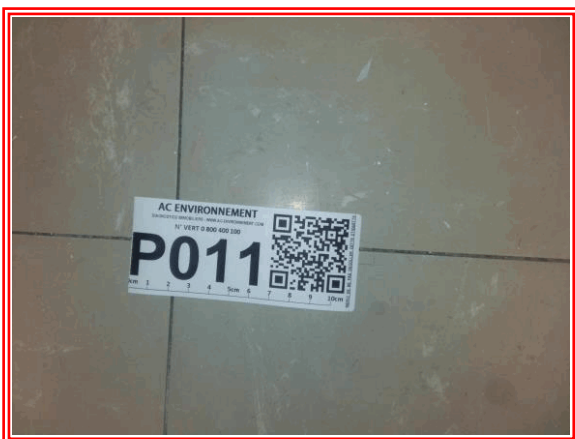
002EW616551 n°11 - 1 (P11) - Bâtiment Socio-éducatif -
RDC - Vol 2 (Rangement)

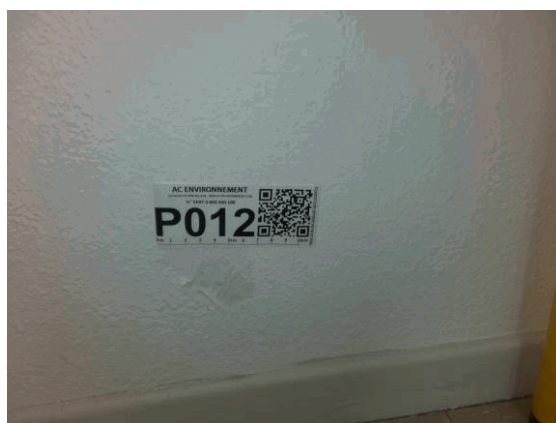
002EW616551 n°12 - 1 (P12) - Bâtiment Socio-éducatif
- RDC - Vol 2 (Rangement)

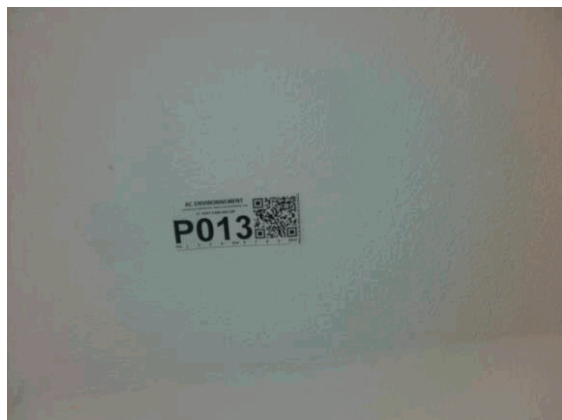
002EW616551 n°13 - 1 (P13) - Bâtiment Socio-éducatif -
RDC - Vol 2 (Rangement)

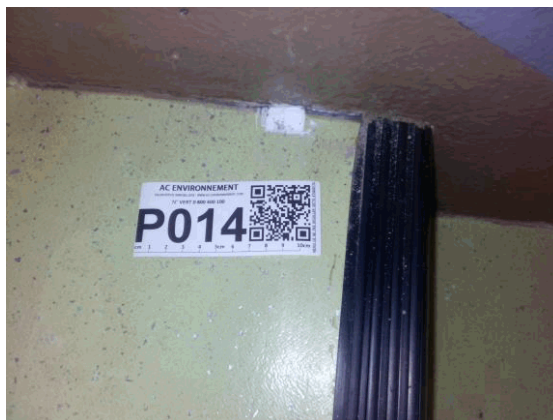
002EW616551 n°14 - 1 (P14) - Bâtiment Socio-éducatif
- RDC - Vol 3 (Palier 1)

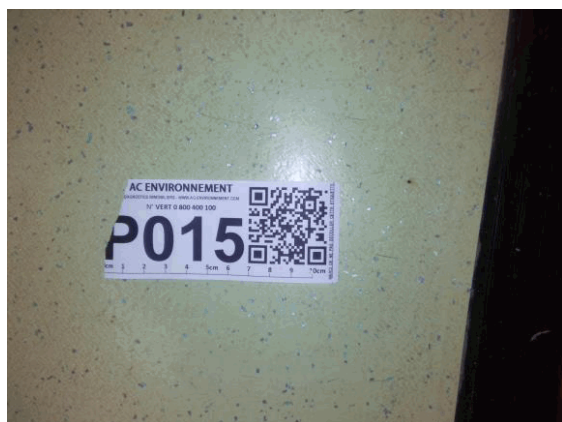
002EW616551 n°15 - 1 (P15) - Bâtiment Socio-éducatif -
RDC - Vol 3 (Palier 1)

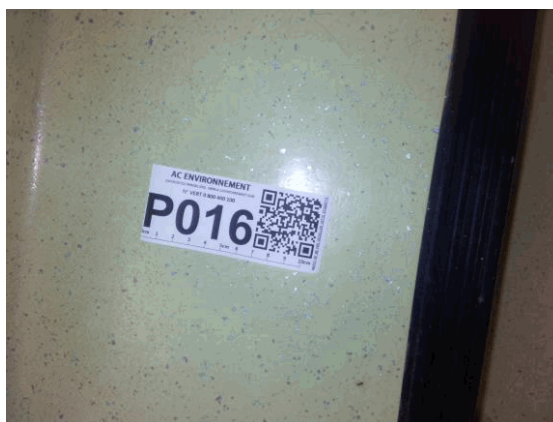
002EW616551 n°16 - 1 (P16) - Bâtiment Socio-éducatif
- RDC - Vol 3 (Palier 1)

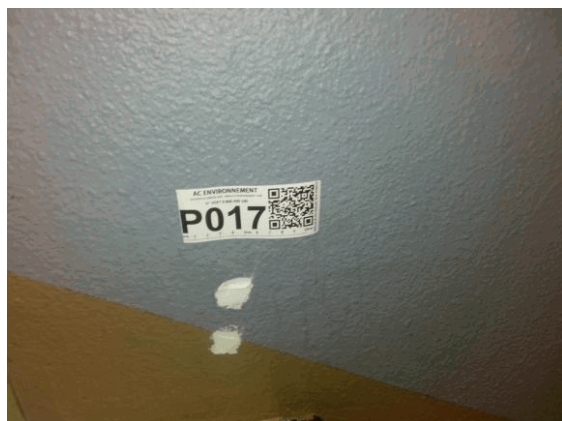
002EW616551 n°17 - 1 (P17) - Bâtiment Socio-éducatif -
RDC - Vol 3 (Palier 1)

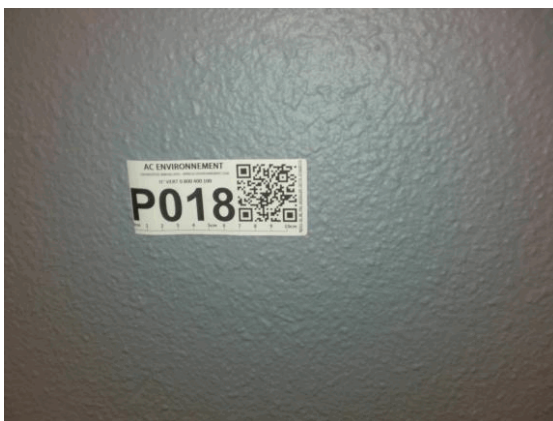
002EW616551 n°18 - 1 (P18) - Bâtiment Socio-éducatif
- RDC - Vol 3 (Palier 1)

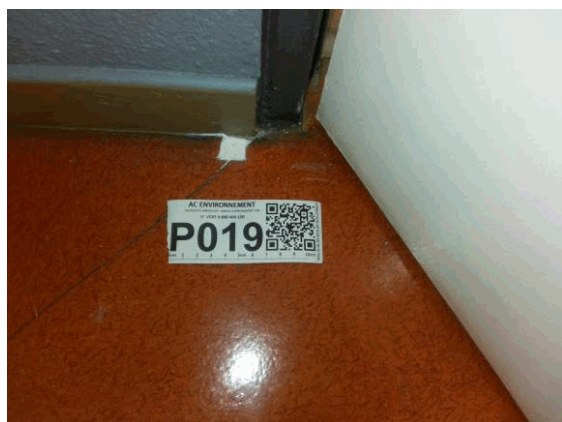
002EW616551 n°19 - 1 (P19) - Bâtiment Socio-éducatif -
R+1 - Vol 7 (Palier 2)

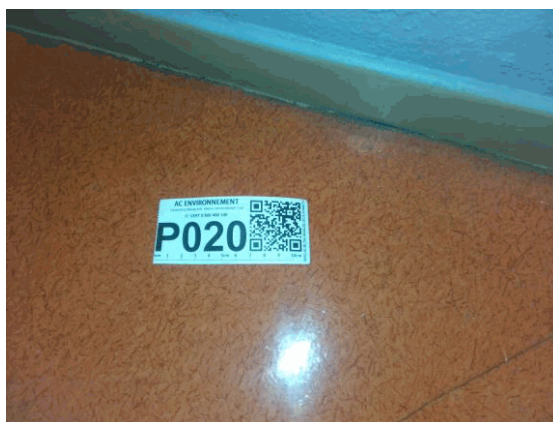
002EW616551 n°20 - 1 (P20) - Bâtiment Socio-éducatif
- R+1 - Vol 7 (Palier 2)

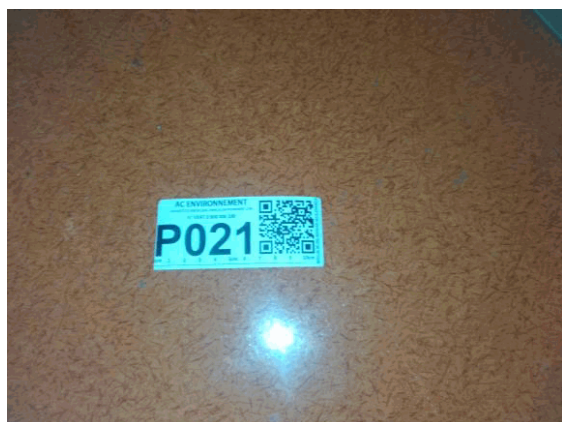
002EW616551 n°21 - 1 (P21) - Bâtiment Socio-éducatif -
R+1 - Vol 7 (Palier 2)

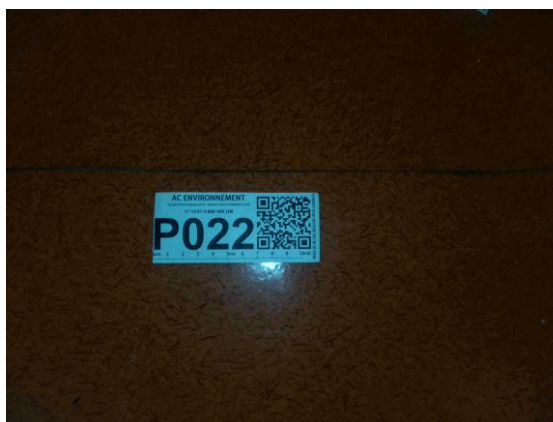
002EW616551 n°22 - 1 (P22) - Bâtiment Socio-éducatif
- R+1 - Vol 7 (Palier 2)

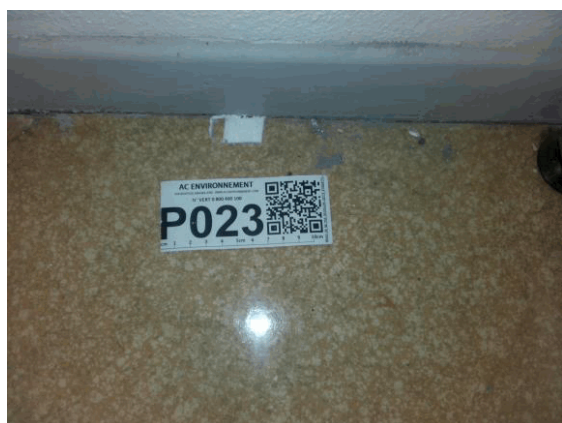
002EW616551 n°23 - 1 (P23) - Bâtiment Socio-éducatif -
R+1 - Vol 5 (Bibliothèque)

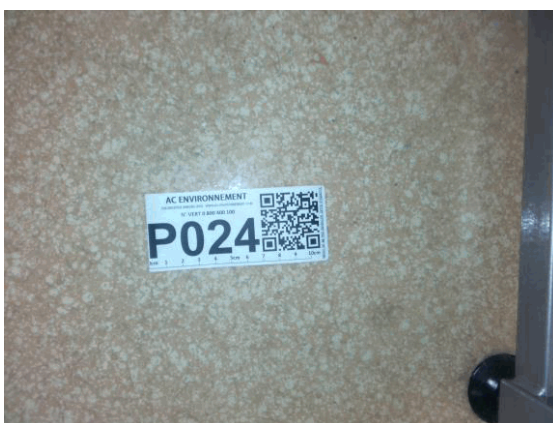
002EW616551 n°24 - 1 (P24) - Bâtiment Socio-éducatif
- R+1 - Vol 5 (Bibliothèque)

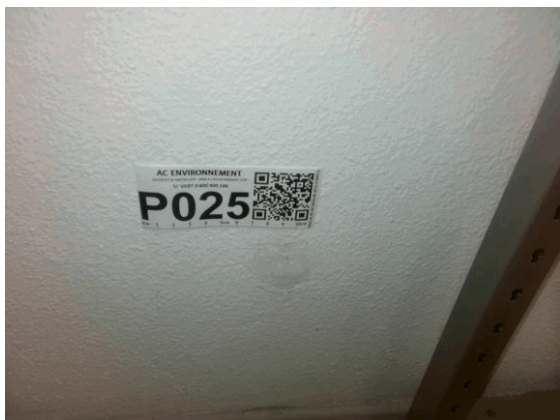
002EW616551 n°25 - 1 (P25) - Bâtiment Socio-éducatif -
R+1 - Vol 5 (Bibliothèque)

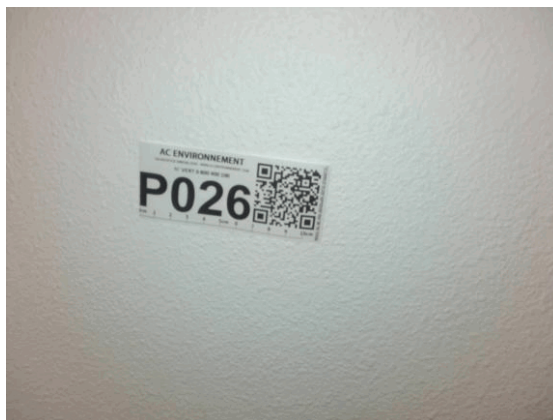
002EW616551 n°26 - 1 (P26) - Bâtiment Socio-éducatif
- R+1 - Vol 5 (Bibliothèque)

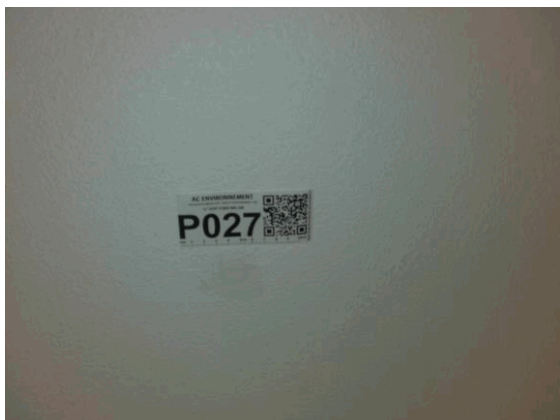
002EW616551 n°27 - 1 (P27) - Bâtiment Socio-éducatif -
R+1 - Vol 5 (Bibliothèque)

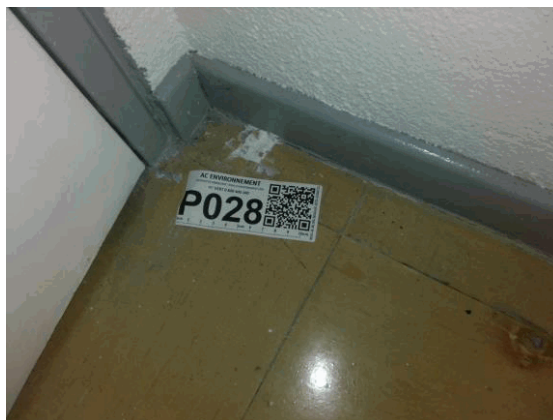
002EW616551 n°28 - 1 (P28) - Bâtiment Socio-éducatif
- R+1 - Vol 6 (Salle de formation)

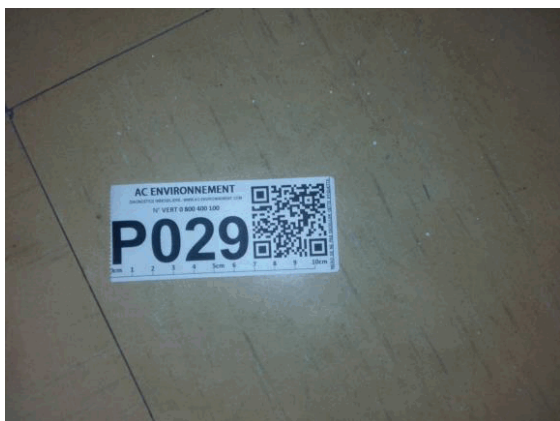
002EW616551 n°29 - 1 (P29) - Bâtiment Socio-éducatif -
R+1 - Vol 6 (Salle de formation)
