DOSSIER DE DIAGNOSTIC TECHNIQUE

Référence : 002EW616553

GYMNASSE - CENTRE DE DETENTION
BAPAUME
CHEMIN DES ANZACS
62450 BAPAUME

Rapport de repérage des matériaux et produits contenant de l'amiante avant réalisation de travaux dans un immeuble bâti

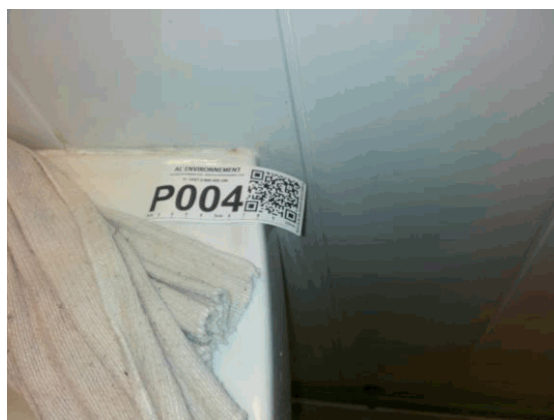
002EW616553 n°4 - 1 (P4) - Gymnase - Vol 2
(Sanitaires)

Plan	Localisation	Composant	Partie composant	Réf action	Observation	Précision loc.	Ref photo	Ref Prél.	Descriptif	Résultat	Conclusion
Gymnase	Vol 2 (Sanitaires)	Lavabo	Joint d'étanchéité	P4	Réalisation d'un prélèvement		002EW 61655 3 n°4 - 1	P4	Joint - Souple - Blanc	Négatif	Négatif sur analyse

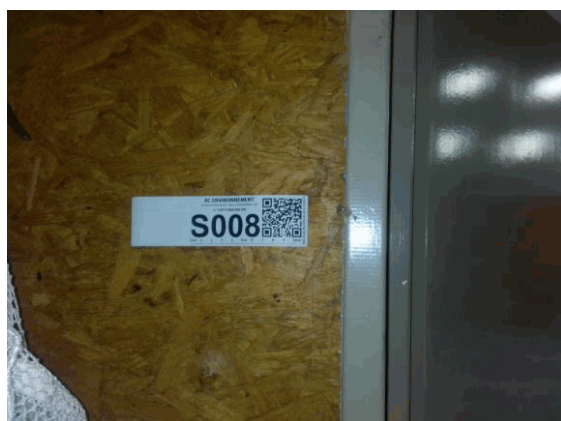
S8 - 1 (S8) - Gymnase - Vol 1 (Rgt)

Plan	Localisation	Composant	Partie composant	Réf action	Observation	Précision loc.	Ref photo	Ref Prél.	Descriptif	Résultat	Conclusion
Gymnase	Vol 2 (Sanitaires)	Cloisons légères ou préfabriquées	Jonction entre panneaux préfabriqués	S2	Sondage et extension de la ZPSO du prélèvement P2		002EW 61655 3 n°2 - 1	P2 Phase 2	Carton / Plâtre - Souple Fibreux / Effritable - Marron / Blanc	Négatif	Négatif sur analyse
Gymnase	Vol 1 (Rgt)	Cloisons légères ou préfabriquées	Cloison bois	S8	Réalisation d'un sondage		S8 - 1				Materia u ne conten ant pas d'amia nte par nature

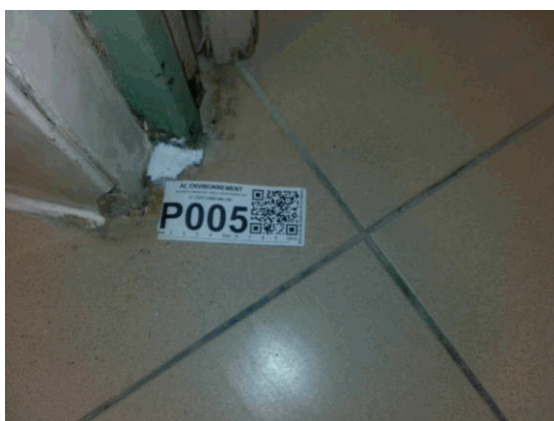
002EW616553 n°5 - 1 (P5) - Gymnase - Vol 2
(Sanitaires)

Plan	Localisation	Composant	Partie composant	Réf action	Observation	Précision loc.	Ref photo	Ref Prél.	Descriptif	Résultat	Conclusion
Gymnase	Vol 2 (Sanitaires)	Revêtement de sol	Chape maigre	P5	Réalisation d'un prélèvement		002EW 61655 3 n°5 - 1	P5	Mortier - Dur - Gris	Négatif	Négatif sur analyse
Gymnase	Vol 3 (Salle de sport)	Revêtement de sol	Chape maigre	S4	Sondage et extension de la ZPSO du prélèvement P5		002EW 61655 3 n°5 - 1	P5	Mortier - Dur - Gris	Négatif	Négatif sur analyse
Gymnase	Vol 1 (Rgt)	Revêtement de sol	Chape maigre	S6	Sondage et extension de la ZPSO du prélèvement P5		002EW 61655 3 n°5 - 1	P5	Mortier - Dur - Gris	Négatif	Négatif sur analyse

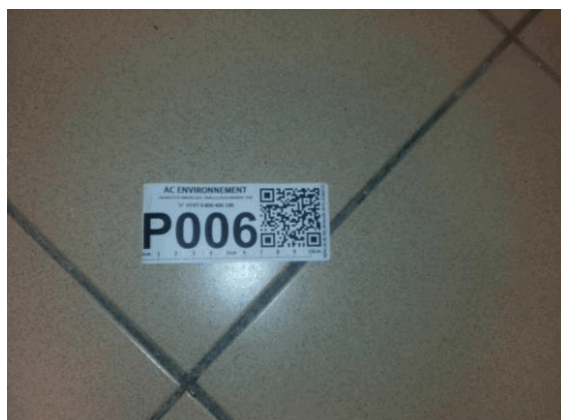
002EW616553 n°6 - 1 (P6) - Gymnase - Vol 2
(Sanitaires)

Plan	Localisation	Composant	Partie composant	Réf action	Observation	Précision loc.	Ref photo	Ref Prél.	Descriptif	Résultat	Conclusion
Gymnase	Vol 3 (Salle de sport) - Vol 1 (Rgt)	Revêtement de sol	Chape maigre	S4 - S6	Sondage et extension de la ZPSO du prélèvement P5		002EW 61655 3 n°5 - 1	P5	Mortier - Dur - Gris	Négatif	Négatif sur analyse
Gymnase	Vol 2 (Sanitaires)	Revêtement de sol	Colles de carrelage	P6	Réalisation d'un prélèvement		002EW 61655 3 n°6 - 1	P6	Colle - Dur - Gris	Négatif	Négatif sur analyse
Gymnase	Vol 3 (Salle de sport)	Revêtement de sol	Colles de carrelage	S5	Sondage et extension de la ZPSO du prélèvement P6		002EW 61655 3 n°6 - 1	P6	Colle - Dur - Gris	Négatif	Négatif sur analyse
Gymnase	Vol 1 (Rgt)	Revêtement de sol	Colles de carrelage	S7	Sondage et extension de la ZPSO du prélèvement P6		002EW 61655 3 n°6 - 1	P6	Colle - Dur - Gris	Négatif	Négatif sur analyse
Gymnase	Vol 3 (Salle de sport) - Vol 1 (Rgt)	Revêtement de sol	Colles de carrelage	S5 - S7	Sondage et extension de la ZPSO du prélèvement P6		002EW 61655 3 n°6 - 1	P6	Colle - Dur - Gris	Négatif	Négatif sur analyse
