DOSSIER DE DIAGNOSTIC TECHNIQUE

Référence : 002EW616555

COUR A PROMENADE - CENTRE DE
DETENTION BAPAUME
CHEMIN DES ANZACS
62450 BAPAUME

Rapport de repérage des matériaux et produits contenant de l'amiante avant réalisation de travaux dans un immeuble bâti

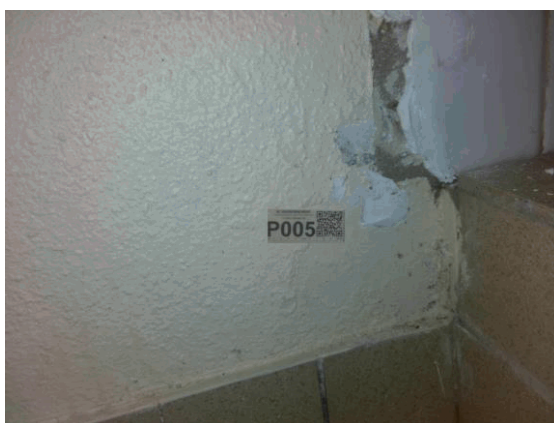
002EW616555 n°5 - 1 (P5) - Bâtiment socio-éducatif -
RDC - Vol 1 (Sanitaires)

Bâtiment socio-éducatif - RDC	Vol 1 (Sanitaires)	Murs et cloisons	Enduits projetés	S3	Sondage et extension de la ZPSO du prélèvement P5		002EW616555 n°5 - 1	P5	Peinture non séparable + enduit plâtreux blanc en vrac + enduit gris en vrac	Négatif	Négatif sur analyse

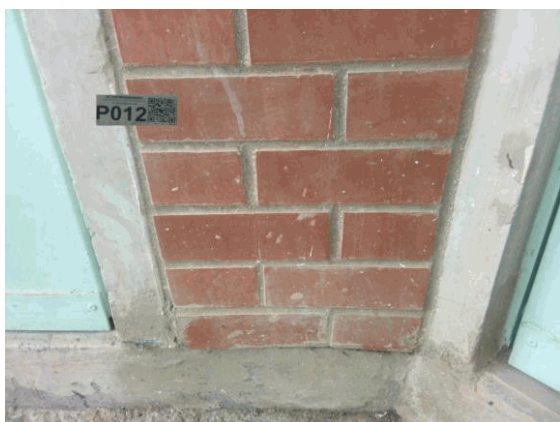
002EW616555 n°12 - 1 (P12) - Bâtiment socio-éducatif -
RDC - Vol 1 (Sanitaires)

Bâtiment socio-éd ucatif - RDC	Vol 1 (Sanitaires)	Murs et cloisons	Enduits ciment	P12	Réalisation d'un prélèvement	Encadrem ent de porte	002EW 61655 5 n°12 - 1	P12	Matériau gris en vrac hétérogène	Négatif	Négatif sur analyse
Bâtiment socio-éd ucatif - RDC	Vol 1 (Sanitaires)	Murs et cloisons	Enduits ciment	S7	Sondage et extension de la ZPSO du prélèvement P12	Encadrem ent de porte	002EW 61655 5 n°12 - 1	P12	Matériau gris en vrac hétérogène	Négatif	Négatif sur analyse
Bâtiment socio-éd ucatif - RDC	Vol 1 (Sanitaires)	Murs et cloisons	Joint de scellement	P13	Réalisation d'un prélèvement		002EW 61655 5 n°13 - 1	P13	Matériau gris en vrac hétérogène	Négatif	Négatif sur analyse
