## DOSSIER DE DIAGNOSTIC TECHNIQUE

**Référence : 002EW616557**

BAT C - OQ - CENTRE DE  
DETENTION BAPAUME  
CHEMIN DES ANZACS  
62450 BAPAUME

# Rapport de repérage des matériaux et produits contenant de l'amiante avant réalisation de travaux dans un immeuble bâti

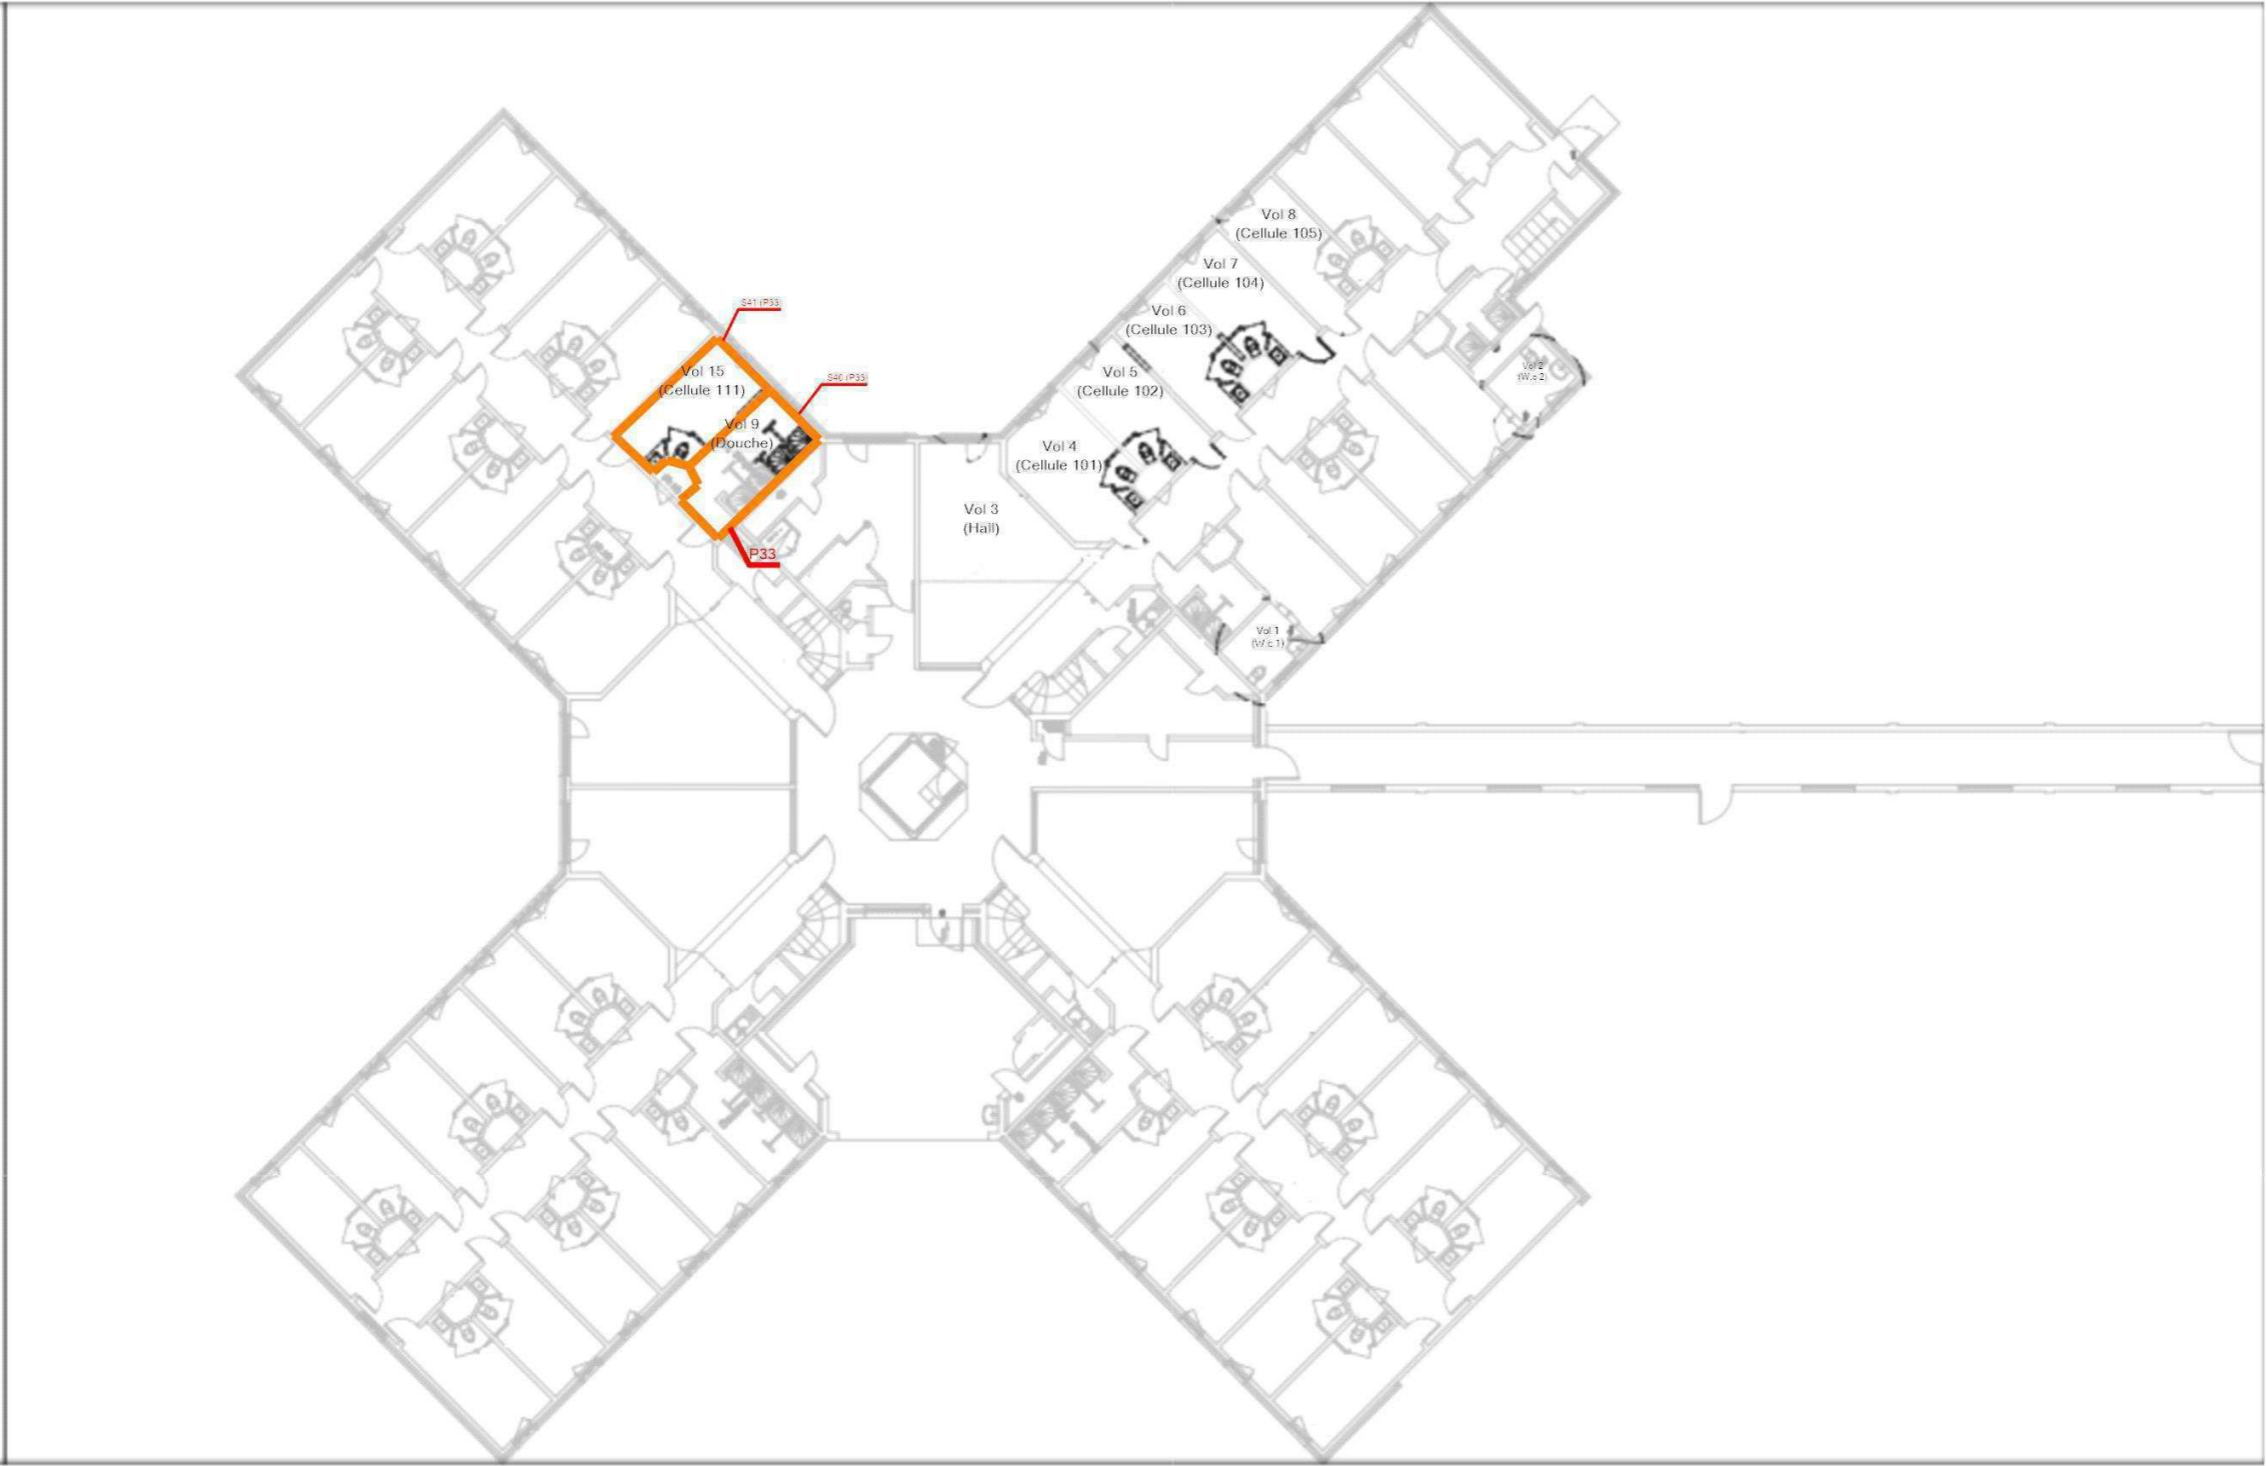
P33 : Enduits projetés

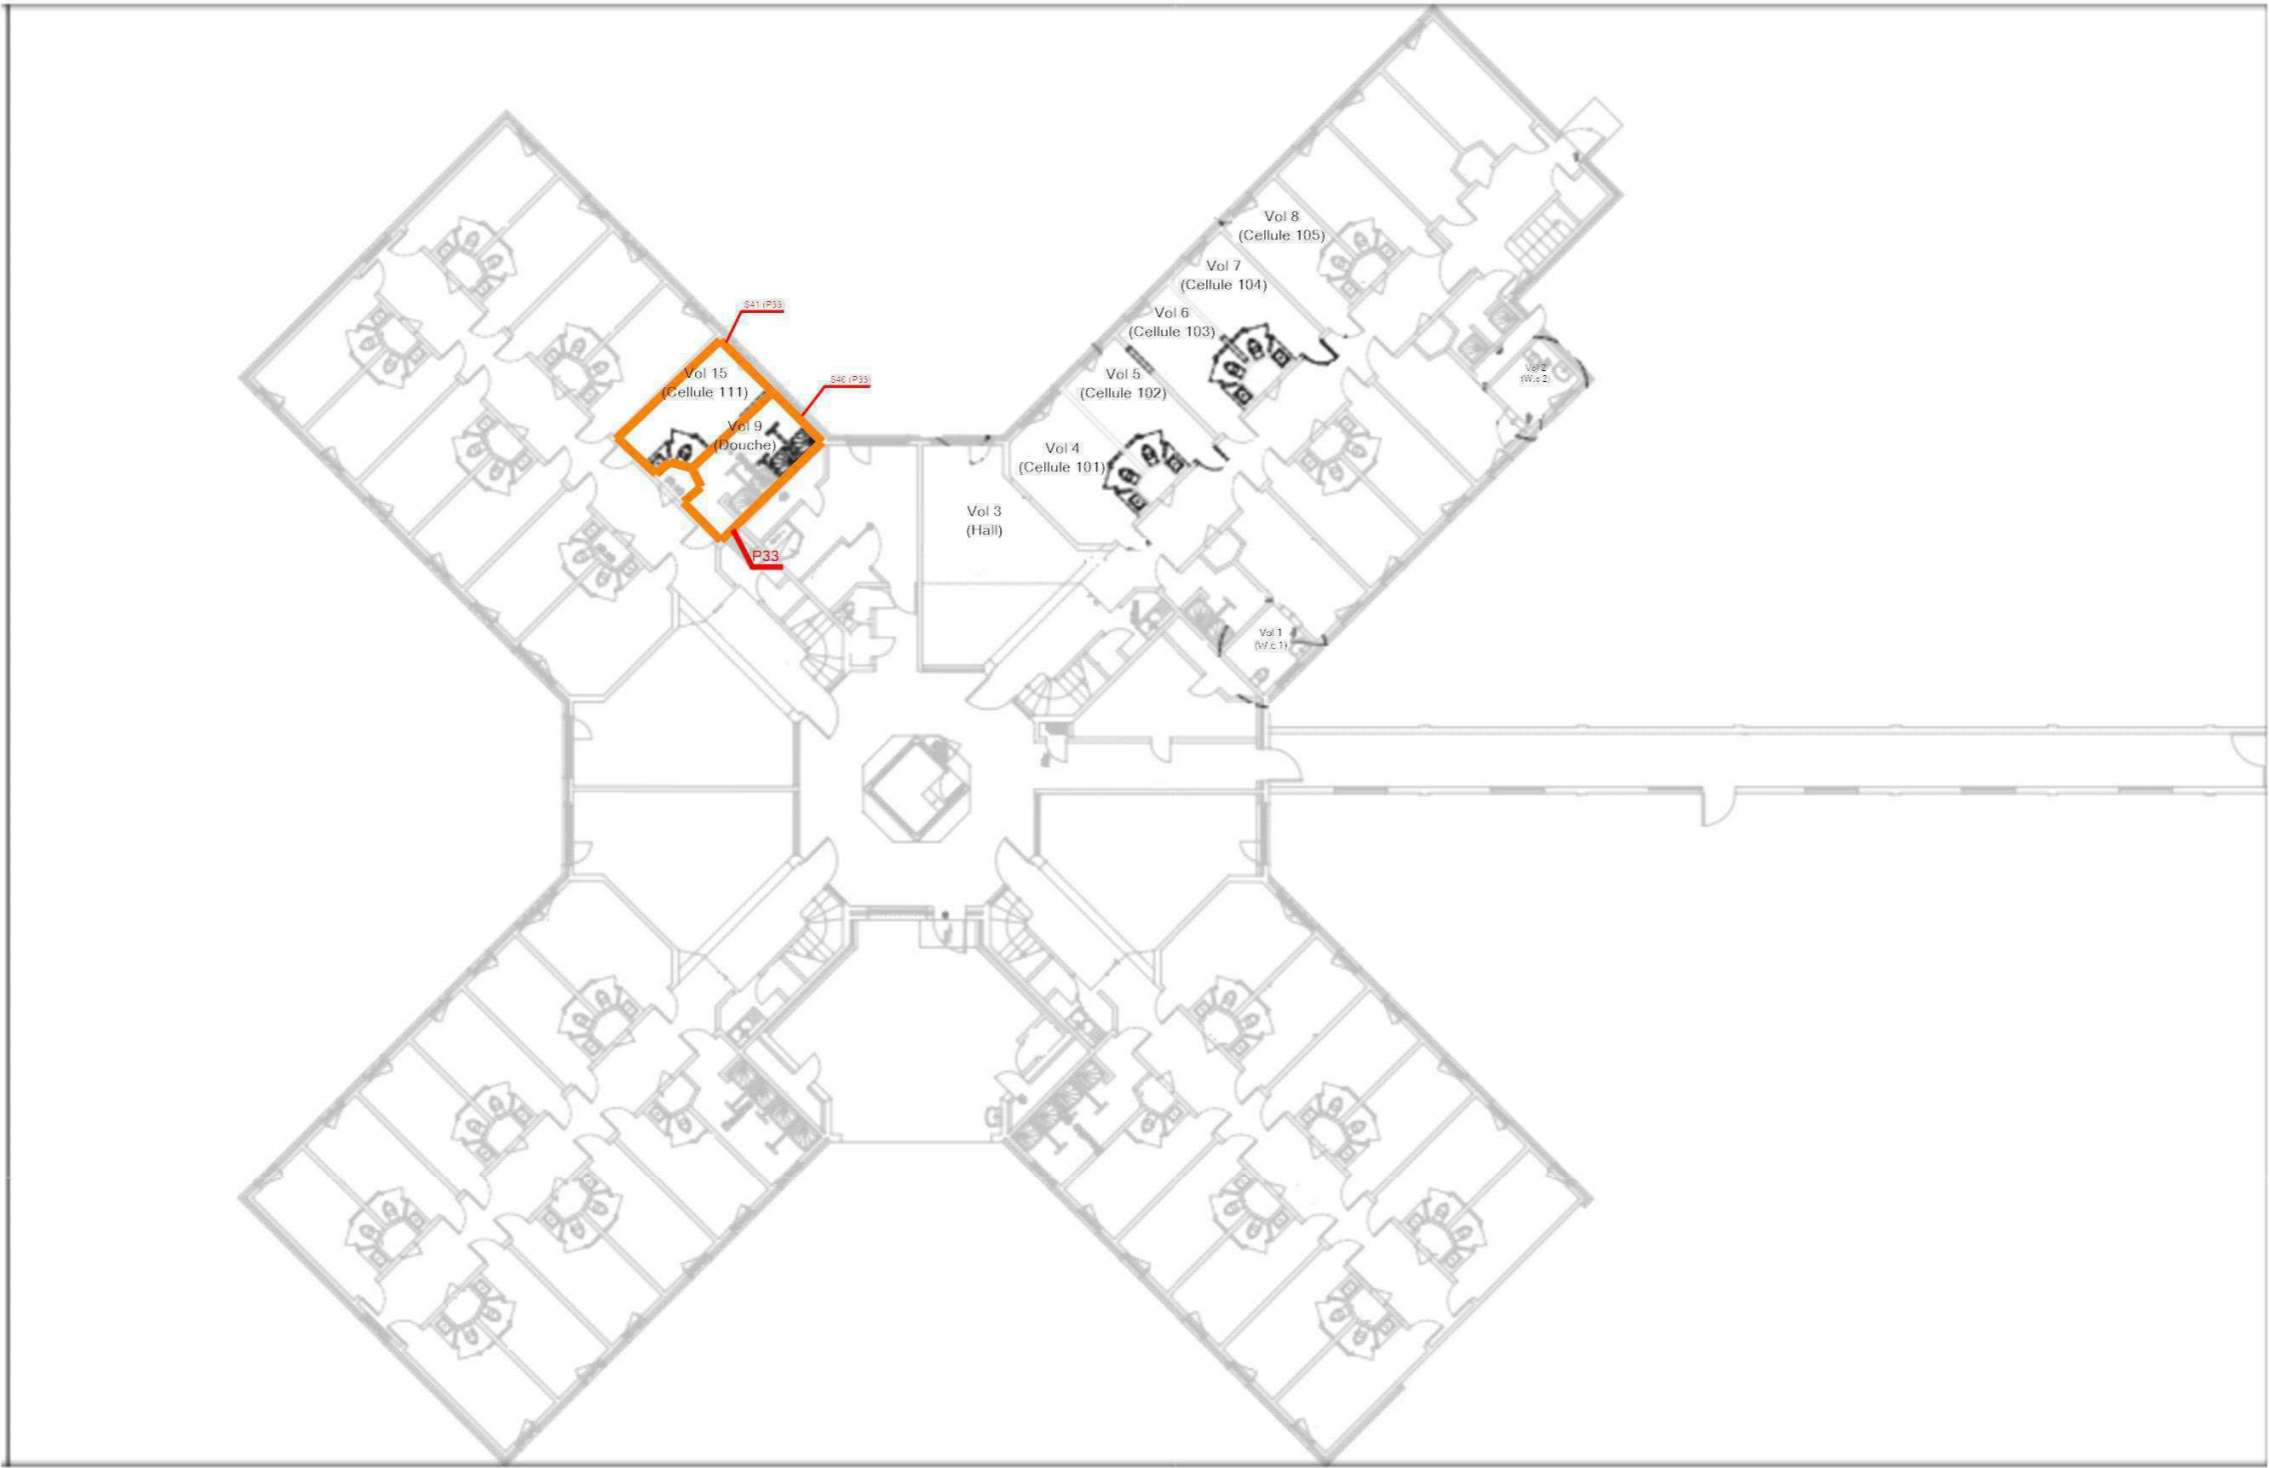
P33 : Enduits projetés

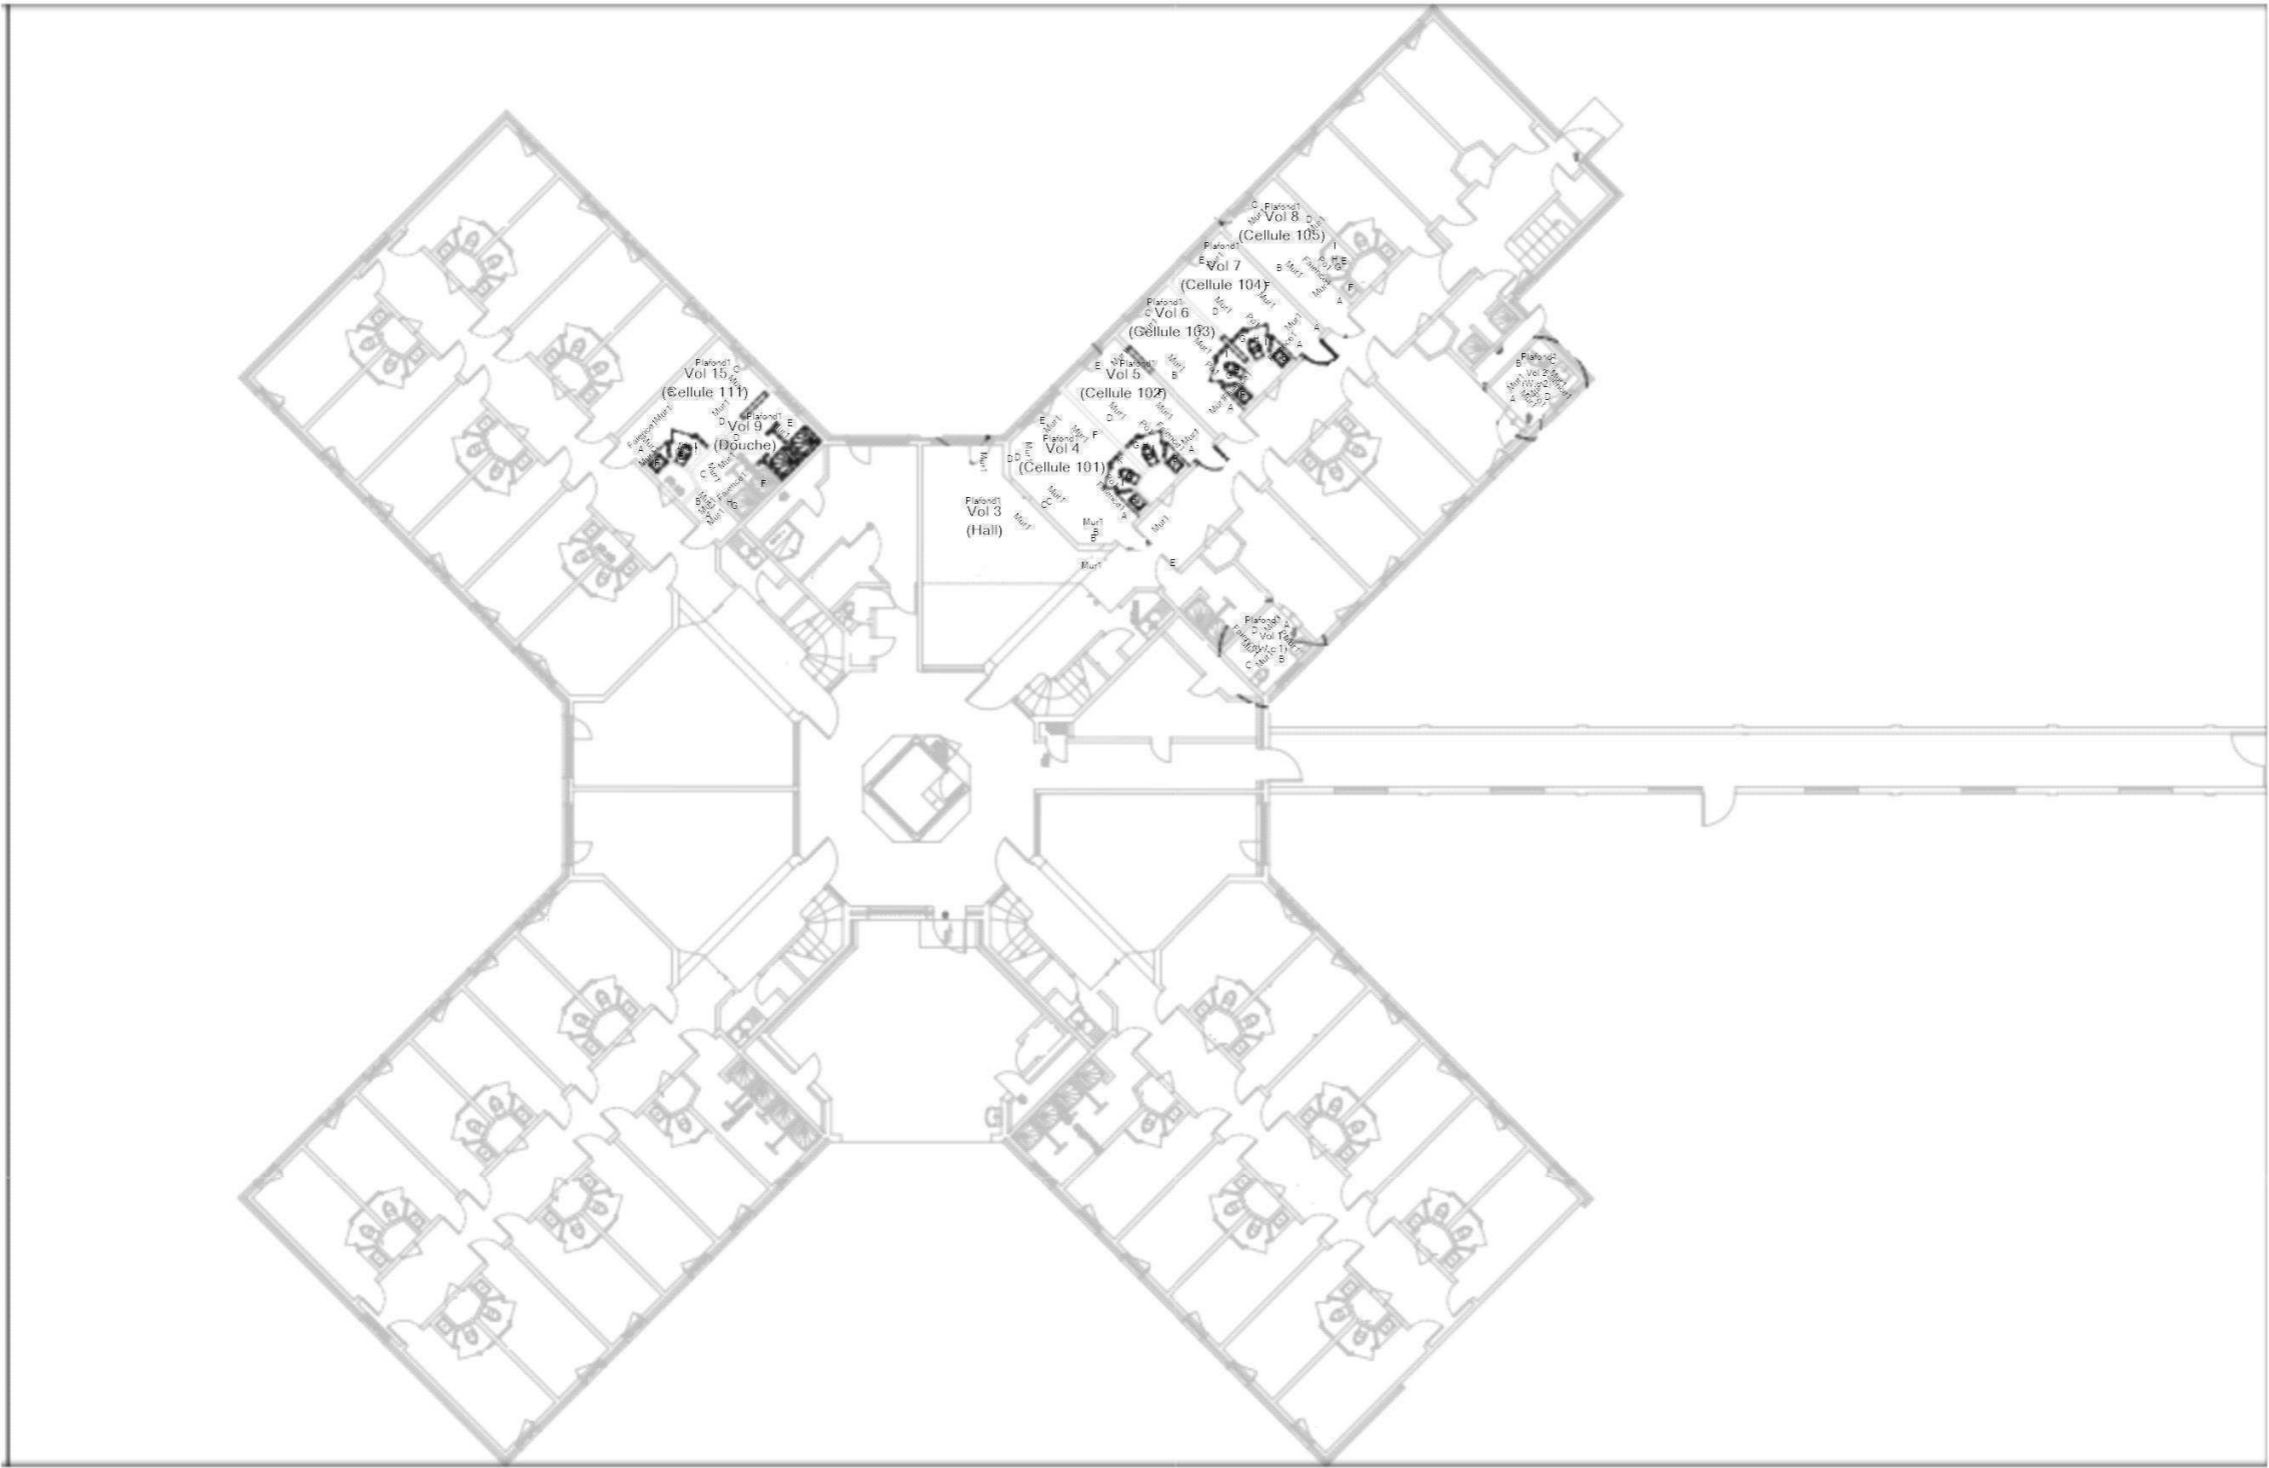
Volume et élément contenant du plomb
