DOSSIER DE DIAGNOSTIC TECHNIQUE

Référence : 002EW616559

BAT F - QF - CENTRE DE DETENTION
BAPAUME
CHEMIN DES ANZACS
62450 BAPAUME

Rapport de repérage des matériaux et produits contenant de l'amiante avant réalisation de travaux dans un immeuble bâti

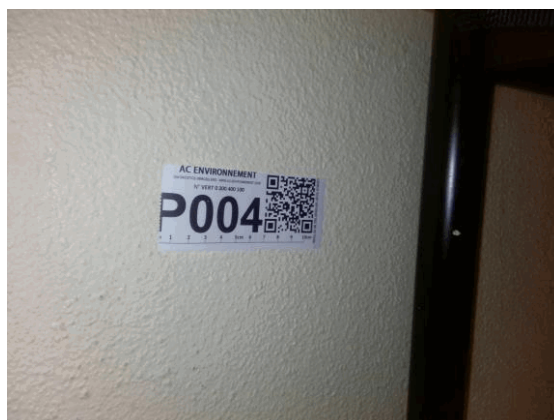
002EW616559 n°4 - 1 (P4) - Bâtiment F - Vol 1 (Hall)

Bâtiment F	Vol 1 (Hall)	Murs et cloisons	Enduits projetés	P4	Réalisation d'un prélèvement		002EW 61655 9 n°4 - 1	P4	Peinture / Enduit / Mortier - Effritable / Effritable / Dur - Beige / Beige / Gris	Négatif	Négatif sur analyse
