# Diagnostic Technique Global

**Agence Régionale de Santé Bourgogne-Franche-Comté**

**BUREAU D'ETUDES : DIMOE INGENIERIE**

**Date de diagnostic – 22/08/2022**

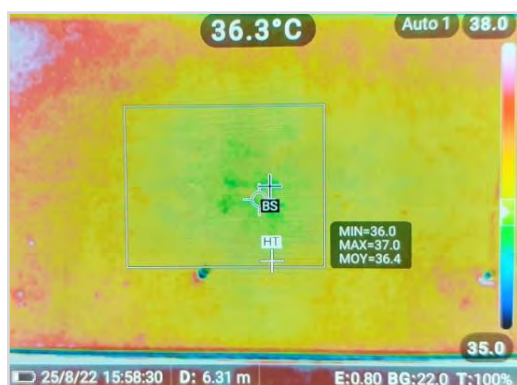
Figure 3 : Isolation mur extérieur

Notre investigation n'a montré aucun défaut de type tassement ou non homogénéité de l'isolant au niveau des murs extérieurs (figure 3) ou des cloisons (la figure 4).

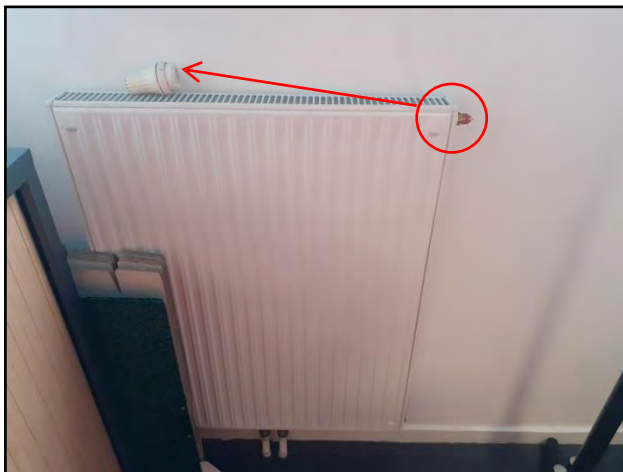
Les radiateurs sont en bon état apparent, hormis quelques défauts légers, la figure 16 montre un exemple d'anomalie.

Figure 16 : Exemple d'anomalie sur un radiateur.

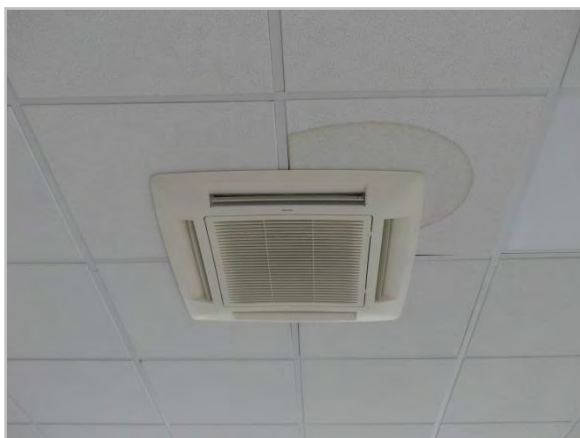
Les cassettes sont en bon état apparent, hormis quelques infiltrations qui se manifestent par des traces autour du faux plafond.

Figure 17 : Trace d'infiltration autour d'une cassette.

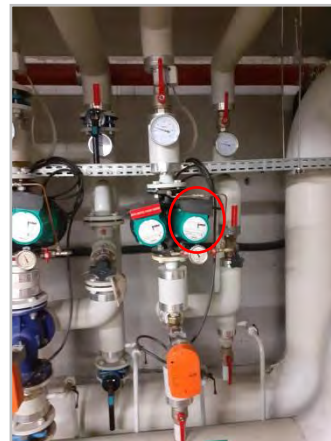
La sous station est installée au sous-sol (Figure 22), A notre passage nous avons relevé une pompe de circulaire qui alimente le plancher chauffant anormalement chaude, cela pourrait être due à défaut électrique (Figure 23).

Figure 23 : Défaut pompe de circulaire.

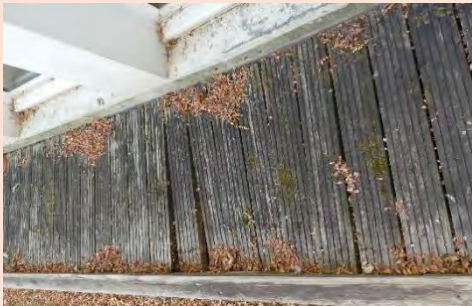
Planches en bois fracturées	Réfection des planches dégradées et traitement du bois.	□
Garage à vélo

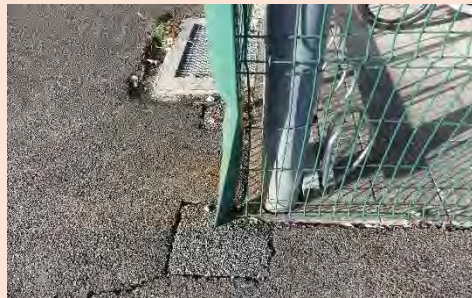
Choc sur le montant métallique du grillage	Réfection de la partie altérée	◆
Parking extérieur

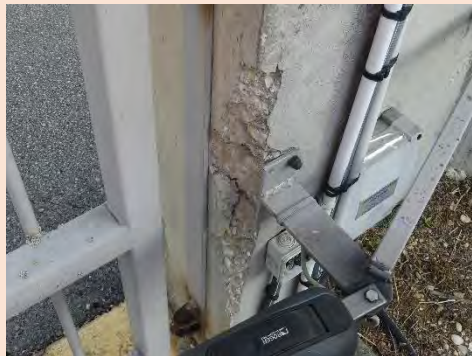
Eclat au niveau du portail du parking extérieur	Ragréage de l'éclat	◆

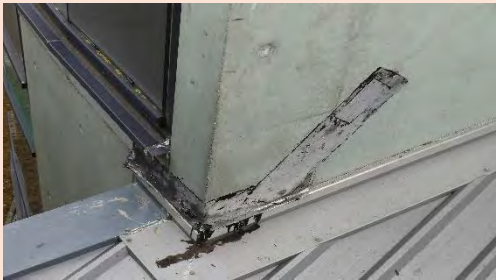
Façade 3

Présence d'une fissure recouverte par de bandes étanches. Décollement de l'étanchéité	Reprise des bandes d'étanchéité, colmatage de la fissure	♦

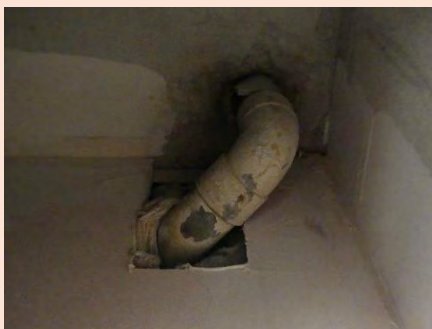
Traces d'humidité	Causes variables, parfois des fuites canalisation, parfois de la condensation, ou défaut d'étanchéité des joints

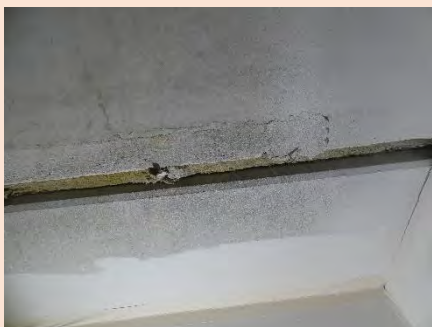
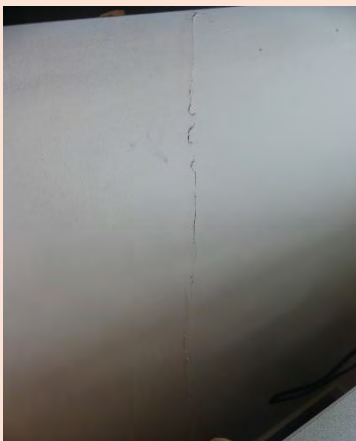
Fissuration du mur	Colmatage de la fissure	◆
Bureaux

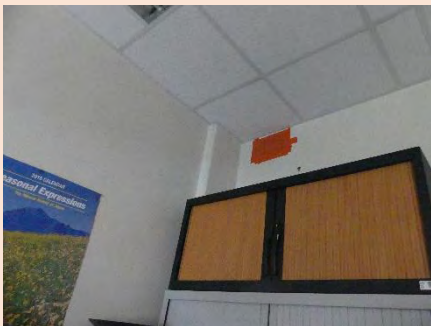
Obstruction de la ventilation	Réfection de la ventilation	◆

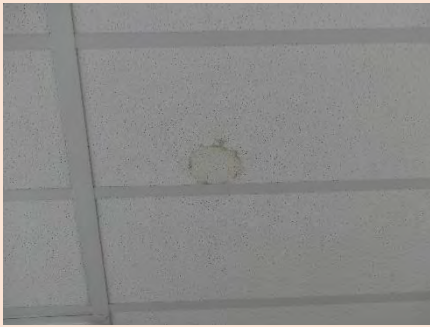
Traces d'infiltration	Vérification de la canalisation

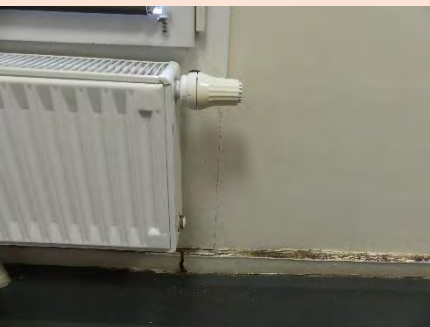
Dégradation de la plinthe par l'humidité	Réfection de la plinthe et vérification de l'étanchéité

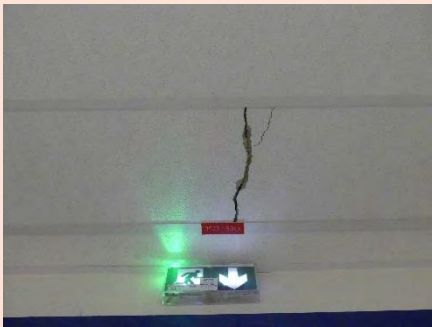
<p>Fracture d'une dalle du plafond</p>	<p>Remplacement de la dalle concernée</p>

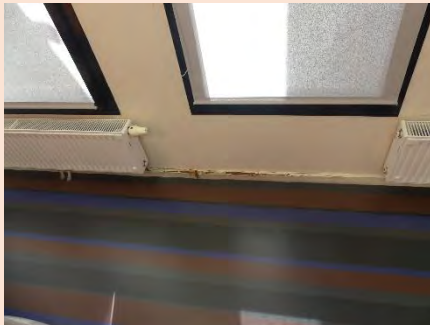
Dégradation de la plinthe par l'humidité	Remplacement de la plinthe touchée, localiser la provenance de l'humidité	♦
Salle technique/stock

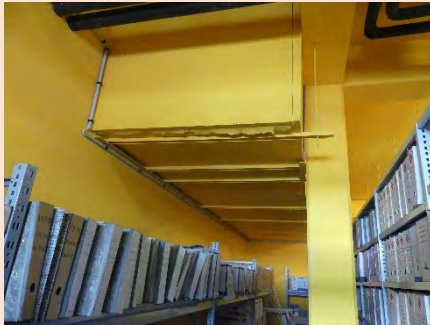
Ecaillage de la peinture	Décapage et remise en peinture	↑

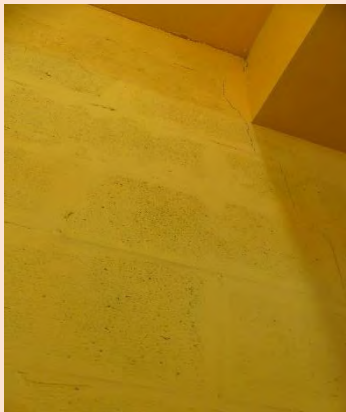
Fissuration du mur	Colmatage des fissures	♦

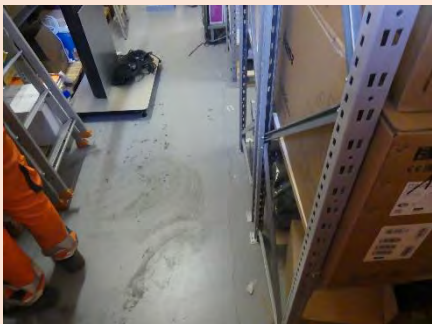
Fissuration du sol		♦
Couloir

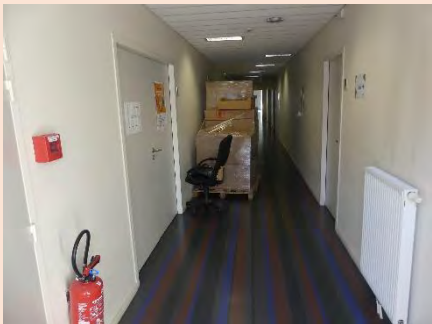
Entreposage de palettes dans le couloir	Mise en place d'une aire de déchargement	♦

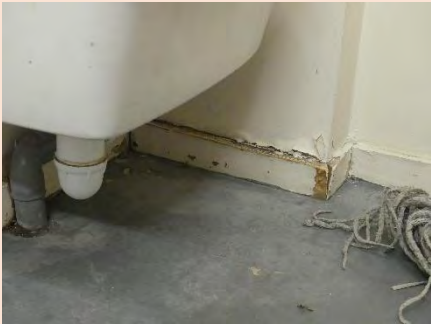
Plinthe dégradée par l'humidité	Remplacement de la plinthe	◆

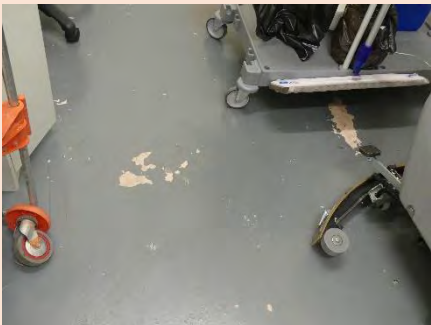
Ecaillage du revêtement au sol	Remise en peinture	↑
Couloir

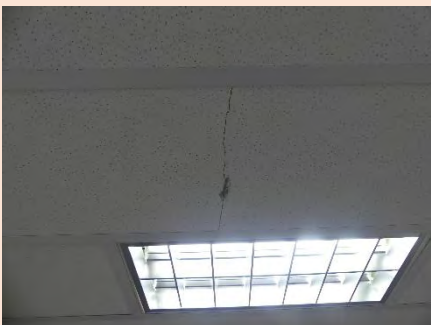
Fissuration d'une dalle au plafond	Remplacement des dalles concernées	↑
Couloir

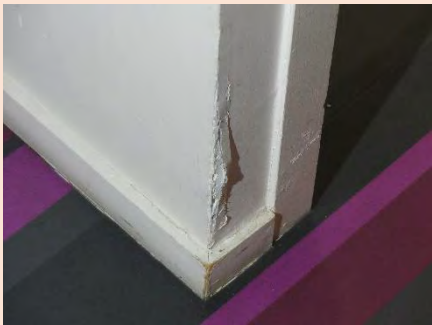
Choc sur le mur	Reprise de la zone altérée	↑

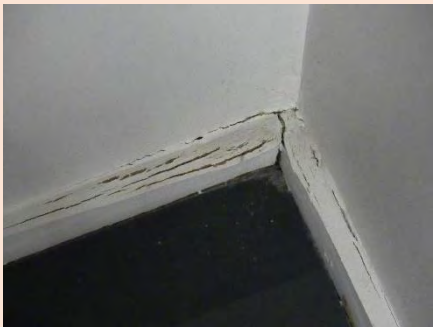
Dégradation de la plinthe	Réfection de la plinthe	♦
--	-----------------------------------------------------------------------------------	---------------------------	-------------------------	---

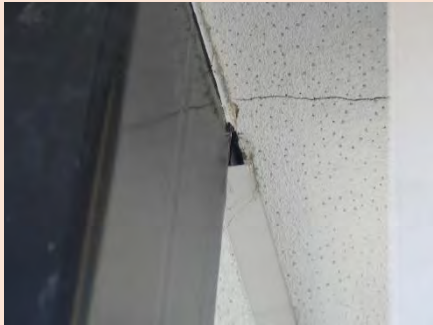
Fissuration du faux plafond et trou entre la fenêtre et la plaque	Remplacement de la plaque et reprise du trou	♦

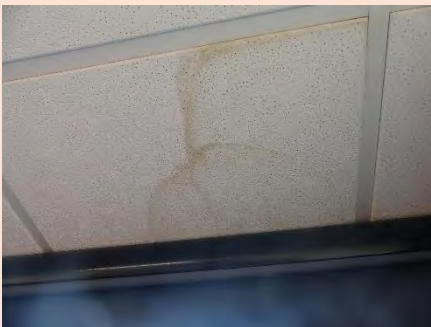
Traces d'infiltrations, traces d'oxydation derrière le faux plafond, humidité provenant du toit.	Localisation de la fuite et vérification du plénum

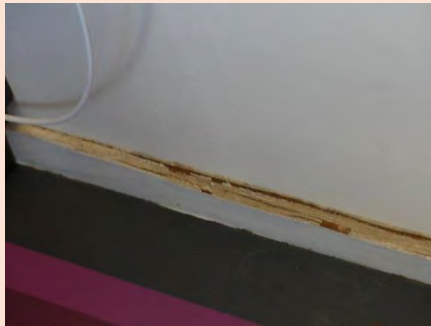
Dégradation des plinthes	Remplacement de la plinthe

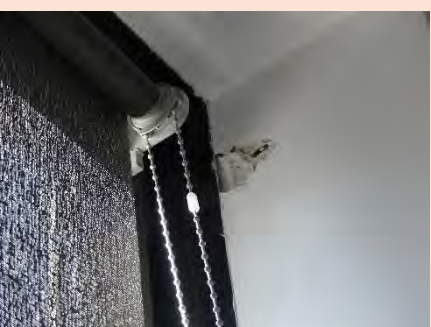
Trou dans le mur causé par le rideau/store	Ragréage du trou

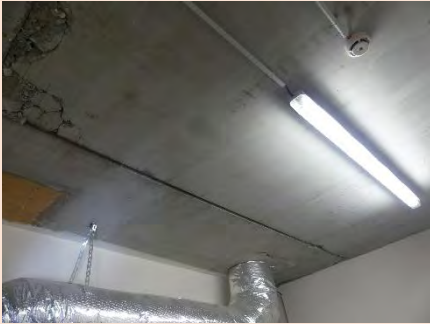
Fissures/éclats et nids de cailloux	Ragréage de tous les éclats et fissures

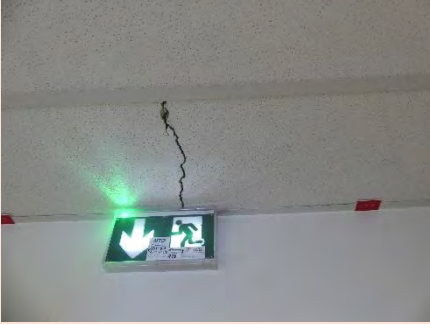
Fracture de plaque faux plafond	Remplacement des plaques concernées

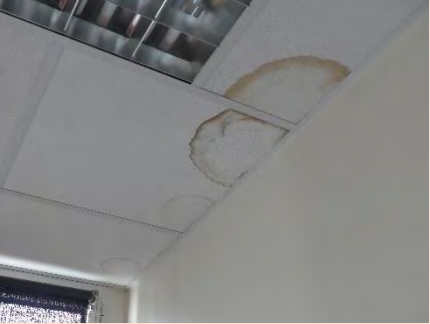
Traces d'infiltrations	Vérification de l'étanchéité	□
Bureaux

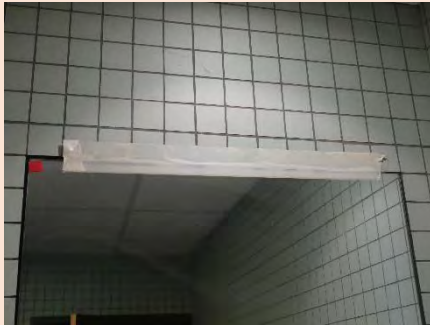
Défaut de fixation miroir	Reprendre la pose du miroir	◆

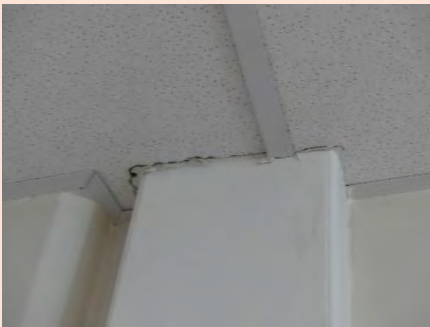
Fissuration du faux plafond au niveau du poteau	Surveillance, colmatage	<input type="checkbox"/>
	 	Joints de fenêtre hors service	Reprise des joints de fenêtre du bâtiment	<input type="checkbox"/>
Couloir	 	Décalage du revêtement au sol au niveau du joint	Reprise du revêtement	◆

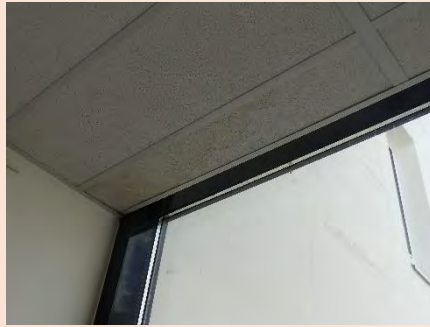
Traces d'infiltration au niveau de la baie vitrée	Localisation de la fuite et reprise	<input type="checkbox"/>

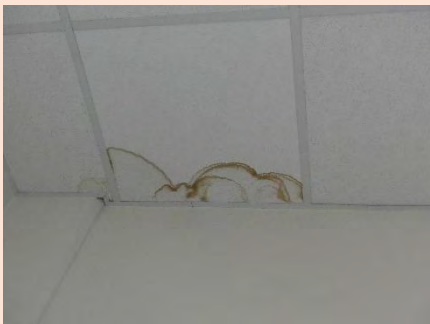
Infiltrations provenant d'un défaut d'étanchéité	Localisation du désordre et reprise de l'étanchéité	□

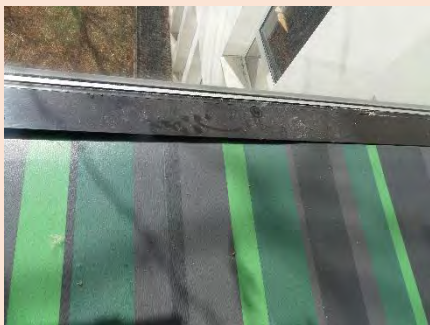
Différence de niveau du sol	Observer l'état du sol sous le revêtement	♦
--	-----------------------------------------------------------------------------------	-----------------------------	-------------------------------------------	---

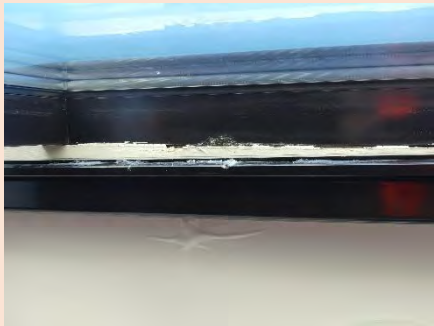
Début d'écaillage du plafond et dégradation du joint entre la fenêtre et son cadre	Remise en peinture et vérification du joint	□

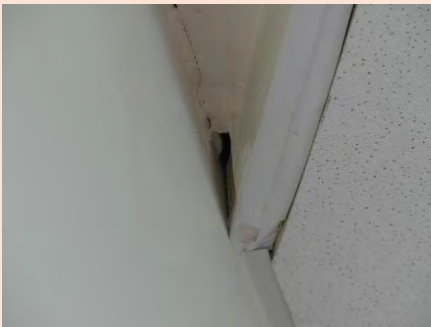
Présence d'un trou dans le plafond	Colmatage de l'écart observé	□
Couloir

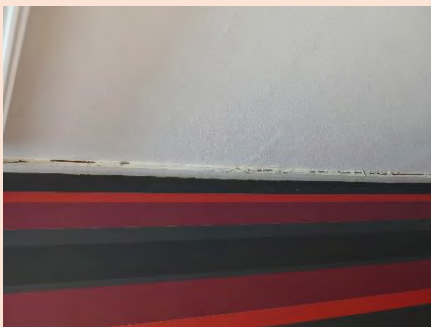
Dégradation de la plinthe	Remplacement de la section touchée	◆

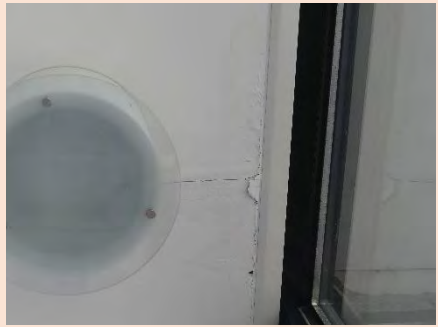
Fissuration du plafond avec traces d'infiltration	Localisation du défaut d'étanchéité et colmatage de la fissure	□
	 	Embout de serrure non fonctionnel	Remplacement de l'embout dégradé	◆

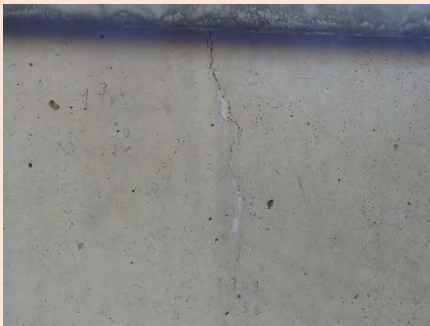
Fissure avec présence de calcite sur le parapet	Colmatage de la fissure et nettoyage des calcites	♦

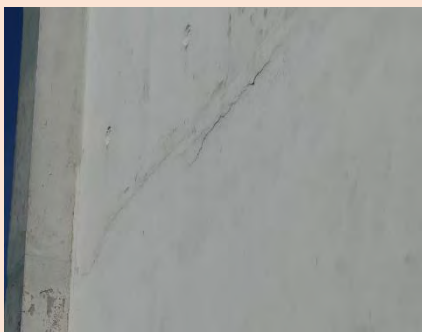
Fissuration et écaillage de la peinture sur le mur	Colmatage de la fissure	♦

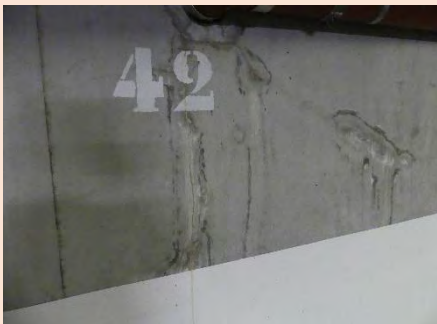
Fissures avec humidité et/ou calcite	Colmatage de la fissure et reprise de l'étanchéité	<input type="checkbox"/>

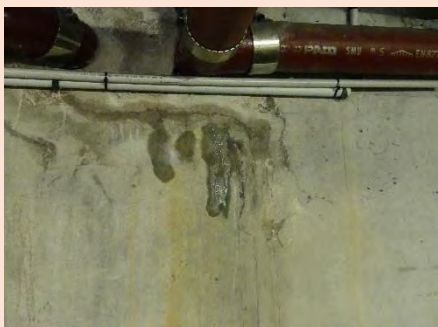
Fissuration du poteau	Colmatage de la fissure	<input type="checkbox"/>

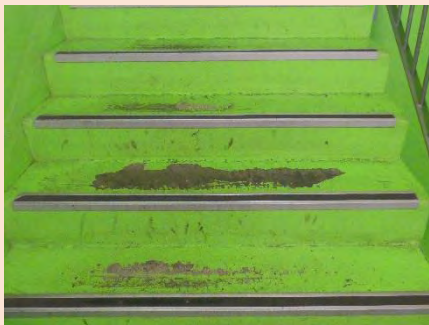
Ecaillage de la peinture	Reprise de la peinture	↑

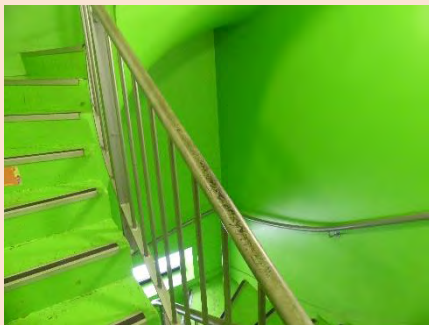
Dégradation de la lisse du garde-corps	Remise en peinture	♦

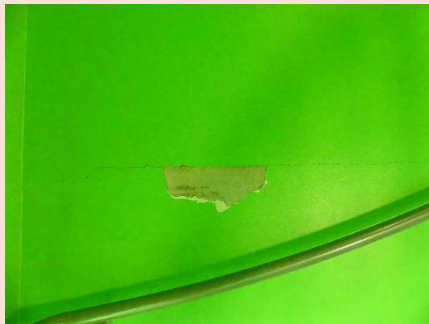
Eclat d'enduit	Reprise de l'enduit sur la partie concernée	♦

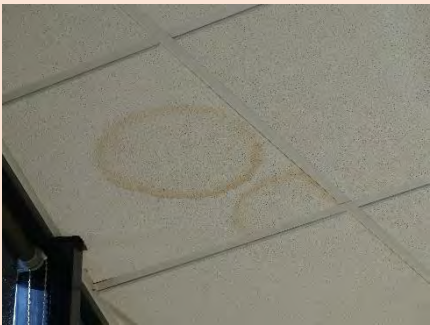
Traces d'infiltrations	Localisation de la fuite, reprise de l'étanchéité

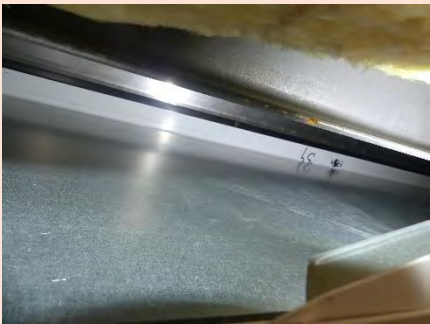
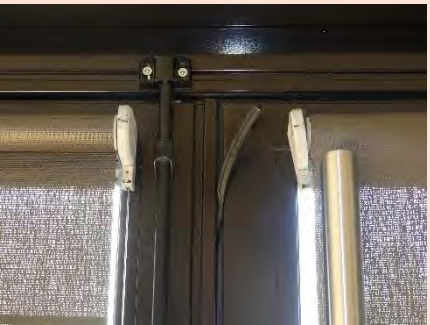
Joint dégradé, n'assure plus l'isolation	Réfection du joint de porte

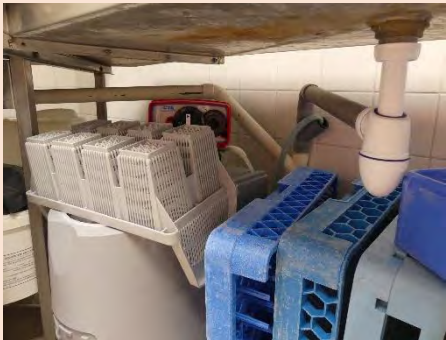
Canalisations en contre pente	Reprise des canalisations afin d'assurer l'évacuation

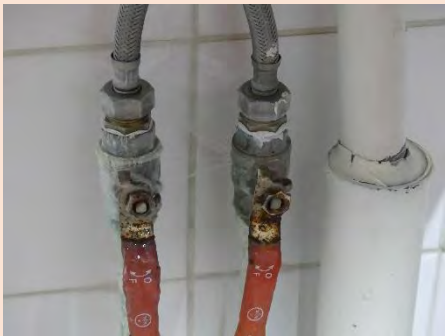
Vannes hors service avec fuite	Remplacement des vannes

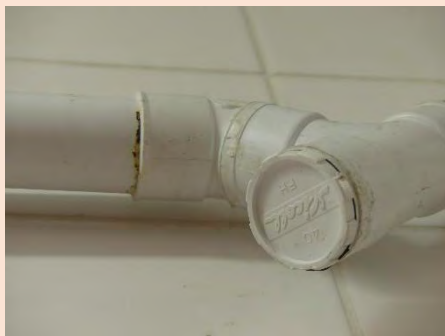
Début de dégradation des canalisations	Surveillance et remplacement des canalisations touchées

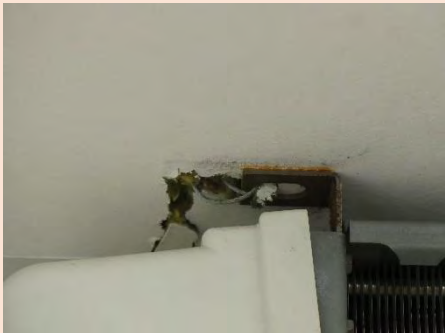
Eclat au niveau de la prise murale	Ragréage et mise en place d'une autre attache	 
	 	Disjointement du carrelage	Rejointement des zones altérées

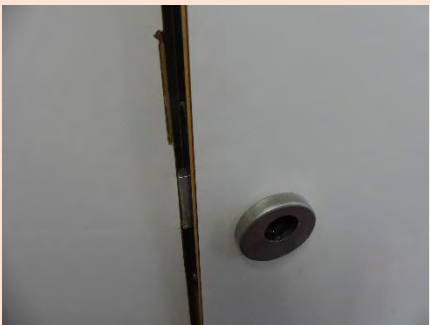
De nombreuses serrures ne fonctionnent pas Sur les nourrices et les toilettes	Changement des serrures ou recalibrage des portes	♦

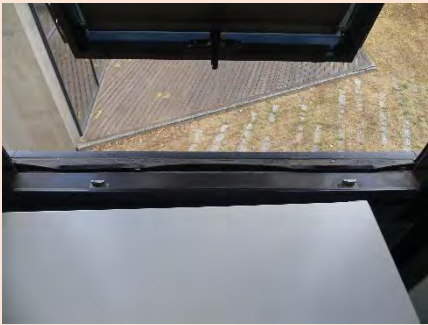
Joints des fenêtres dégradés	Reprise des joints concernés
