# Rapport de mission de repérage des matériaux et produits contenant de l'**amiante** avant **démolition** dans un immeuble

Lieu  
d'intervention : **Grages Villa 1 et 2 OHP131**  
**Observatoire de Haute Provence**  
**04870 SAINT-MICHEL-**  
**L'OBSERVATOIRE**

Numéro  
d'affaire : **CDE2023-086 \_CNRS-Observatoire**  
**de Haute Provence-Garages Villa 1**  
**et 2 OHP131**

Date  
d'intervention : **19/07/2023**

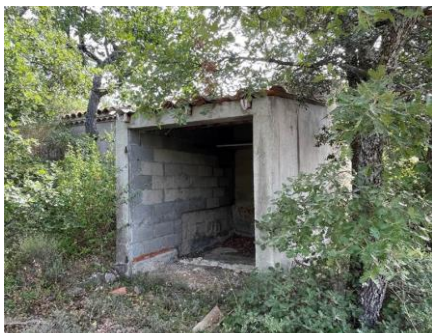
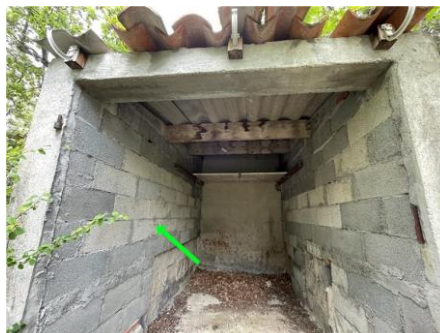
## ELEMENT : Murs

Extérieur - Auvent  
Murs - Toutes zones

Enduit taloché

absence d'amiante

Rapport OF2023-097 du 08/06/23  
prélèvement P001

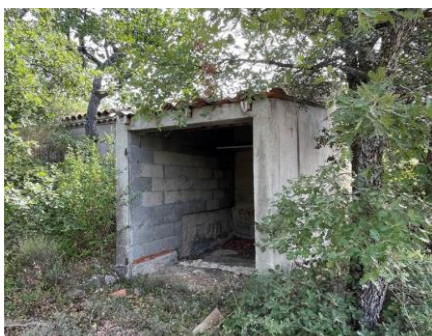
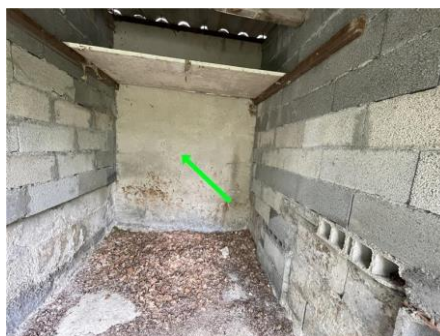
## ELEMENT : Mur mitoyen

Extérieur - Auvent  
Mur mitoyen - Toutes zones

Enduit taloché

absence d'amiante

Rapport OF2023-097 du 08/06/23  
prélèvement P002

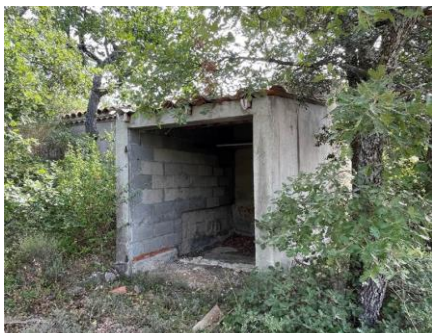
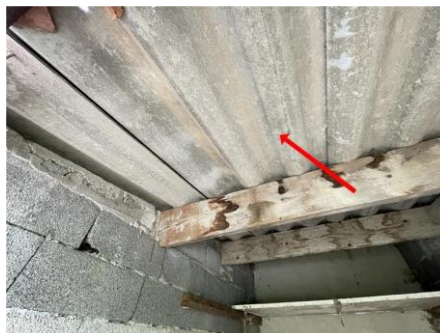
# ELEMENT : Couverture

Extérieur - Auvent  
Couverture - Toiture

Plaques ondulées en fibres-ciment

Présence d'amiante ()

Rapport OF2023-097 du 08/06/23  
prélèvement P003

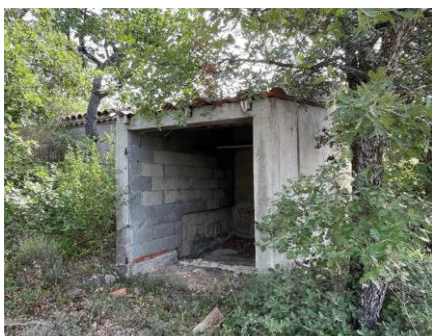
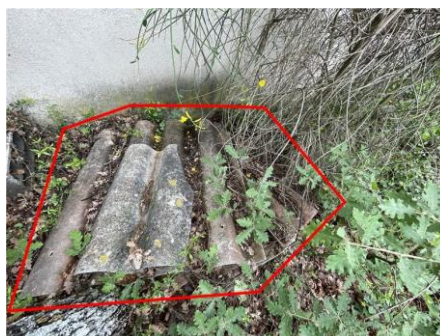
# ELEMENT : Matériaux stockés au sol (en pied de façade)

Extérieur - Auvent  
Matériaux stockés au sol (en pied de façade) - Ouest

Plaques ondulées en fibres-ciment

Présence d'amiante ()

Rapport OF2023-097 du 08/06/23  
prélèvement P004

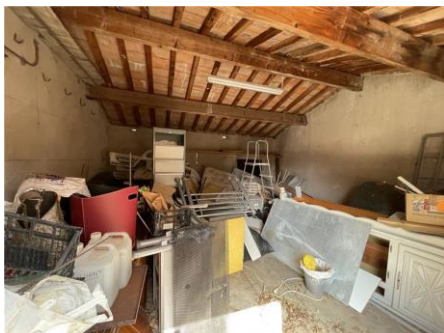
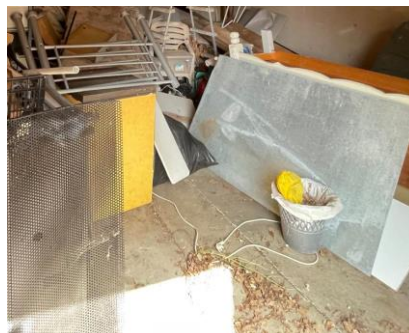
# PRELEVEMENT : P001

RDC - Box 1  
Plancher - Sol

Dalle béton

absence d'amiante

Référence Couche	PV analyse Amiante	Description visuelle	Epaisseur (cm)	Conclusion amiante
P001		Matériau dur gris	0	Fibres d'amiante non détectées

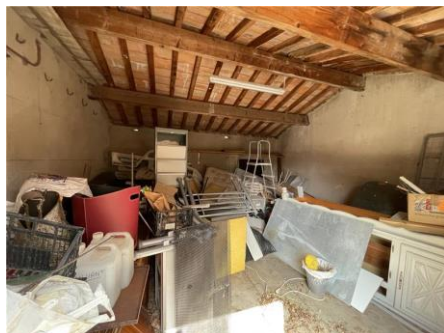
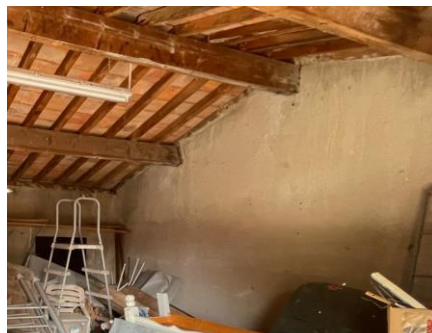
# PRELEVEMENT : P002

RDC - Box 1  
Murs - Toutes zones

Enduit taloché

absence d'amiante

Référence Couche	PV analyse Amiante	Description visuelle	Epaisseur (cm)	Conclusion amiante
P002		Matériau dur gris	0	Fibres d'amiante non détectées

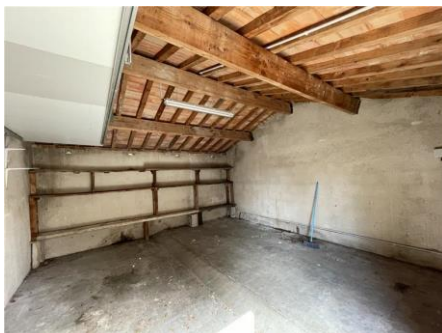
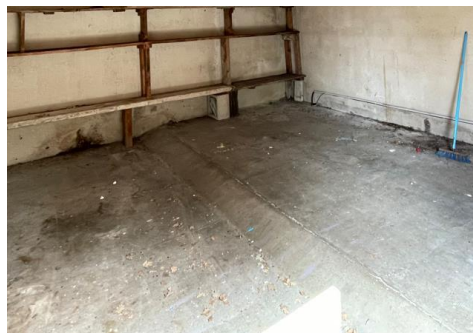
# PRELEVEMENT : P003

RDC - Box 2  
Plancher - Sol

Dalle béton

absence d'amiante

Référence Couche	PV analyse Amiante	Description visuelle	Epaisseur (cm)	Conclusion amiante
P003		Matériau dur gris	0	Fibres d'amiante non détectées

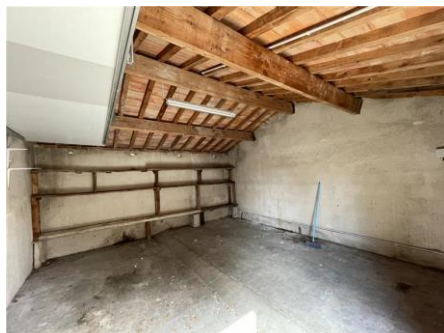
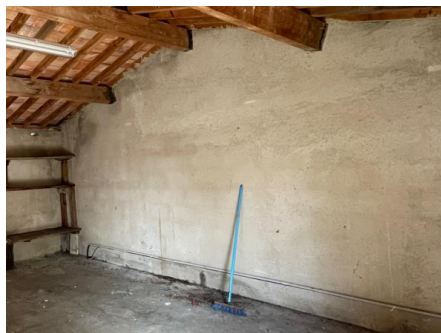
# PRELEVEMENT : P004

RDC - Box 2  
Murs - Toutes zones

Enduit taloché

absence d'amiante

Référence Couche	PV analyse Amiante	Description visuelle	Epaisseur (cm)	Conclusion amiante
P004		Matériau dur gris	0	Fibres d'amiante non détectées

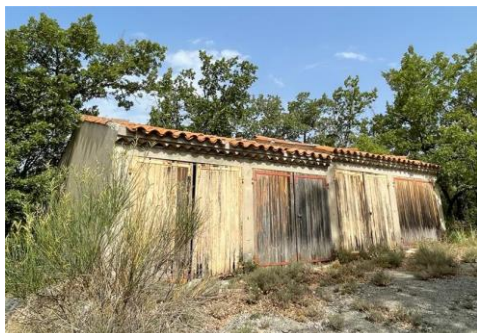
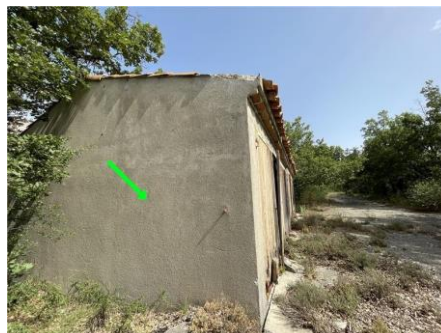
# PRELEVEMENT : P005

Extérieur - Façades  
Murs - Sud

Enduit taloché - Peinture

absence d'amiante

Référence Couche	PV analyse Amiante	Description visuelle	Epaisseur (cm)	Conclusion amiante
P005		Peinture beige + matériau dur gris inséparables (3)	0	Fibres d'amiante non détectées

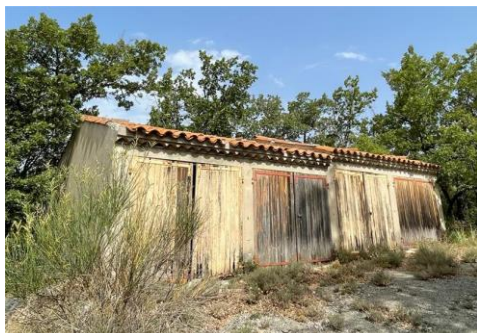
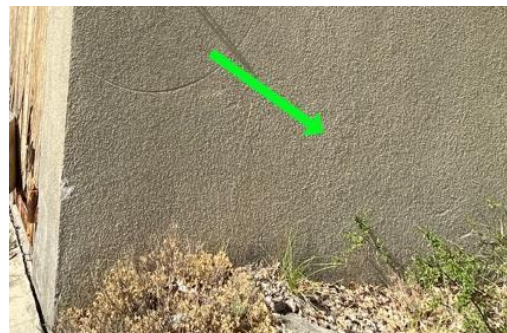
# PRELEVEMENT : P006

Extérieur - Façades  
Murs - Nord

Enduit taloché - Peinture

absence d'amiante

Référence Couche	PV analyse Amiante	Description visuelle	Epaisseur (cm)	Conclusion amiante
P006		Peinture blanche + matériau dur gris inséparables (3)	0	Fibres d'amiante non détectées

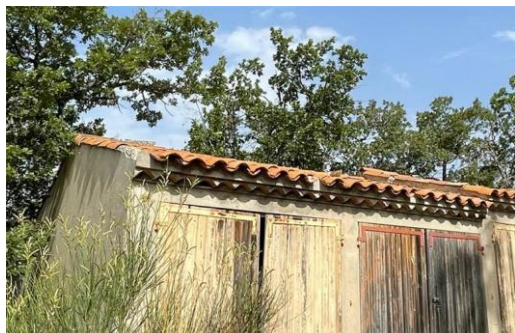
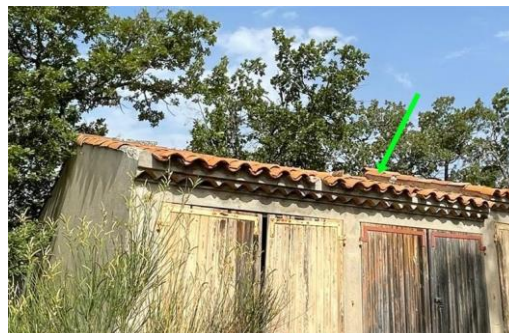
# PRELEVEMENT : P007

Toit - Toiture  
Couverture - Toiture

Mortier scellement des tuiles terre cuite

absence d'amiante

Référence Couche	PV analyse Amiante	Description visuelle	Epaisseur (cm)	Conclusion amiante
P007		Matériau dur gris	0	Fibres d'amiante non détectées

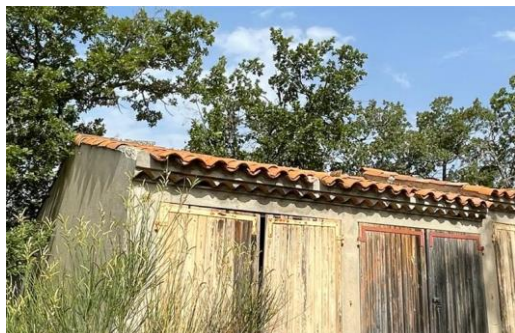
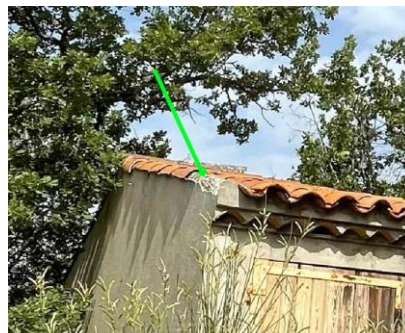
# PRELEVEMENT : P008

Toit - Toiture  
Débord de de toiture - Toiture

Mortier Génoise de toiture

absence d'amiante

Référence Couche	PV analyse Amiante	Description visuelle	Epaisseur (cm)	Conclusion amiante
P008		Matériau dur gris + peinture grise inséparables (3)	0	Fibres d'amiante non détectées
