Rapport de mission de repérage  
des matériaux et produits  
contenant de l'**amiante avant**  
**réalisation de travaux** dans  
un immeuble bâti.

Lieu  
d'intervention : Immeuble d'habitation  
Observatoire de Haute Provence  
04870 SAINT-MICHEL-  
L'OBSERVATOIRE

Numéro  
d'affaire : CDE2023-086 \_CNRS-Observatoire  
de Haute Provence-Villa 2 OHP140

Date  
d'intervention : 19/07/2023

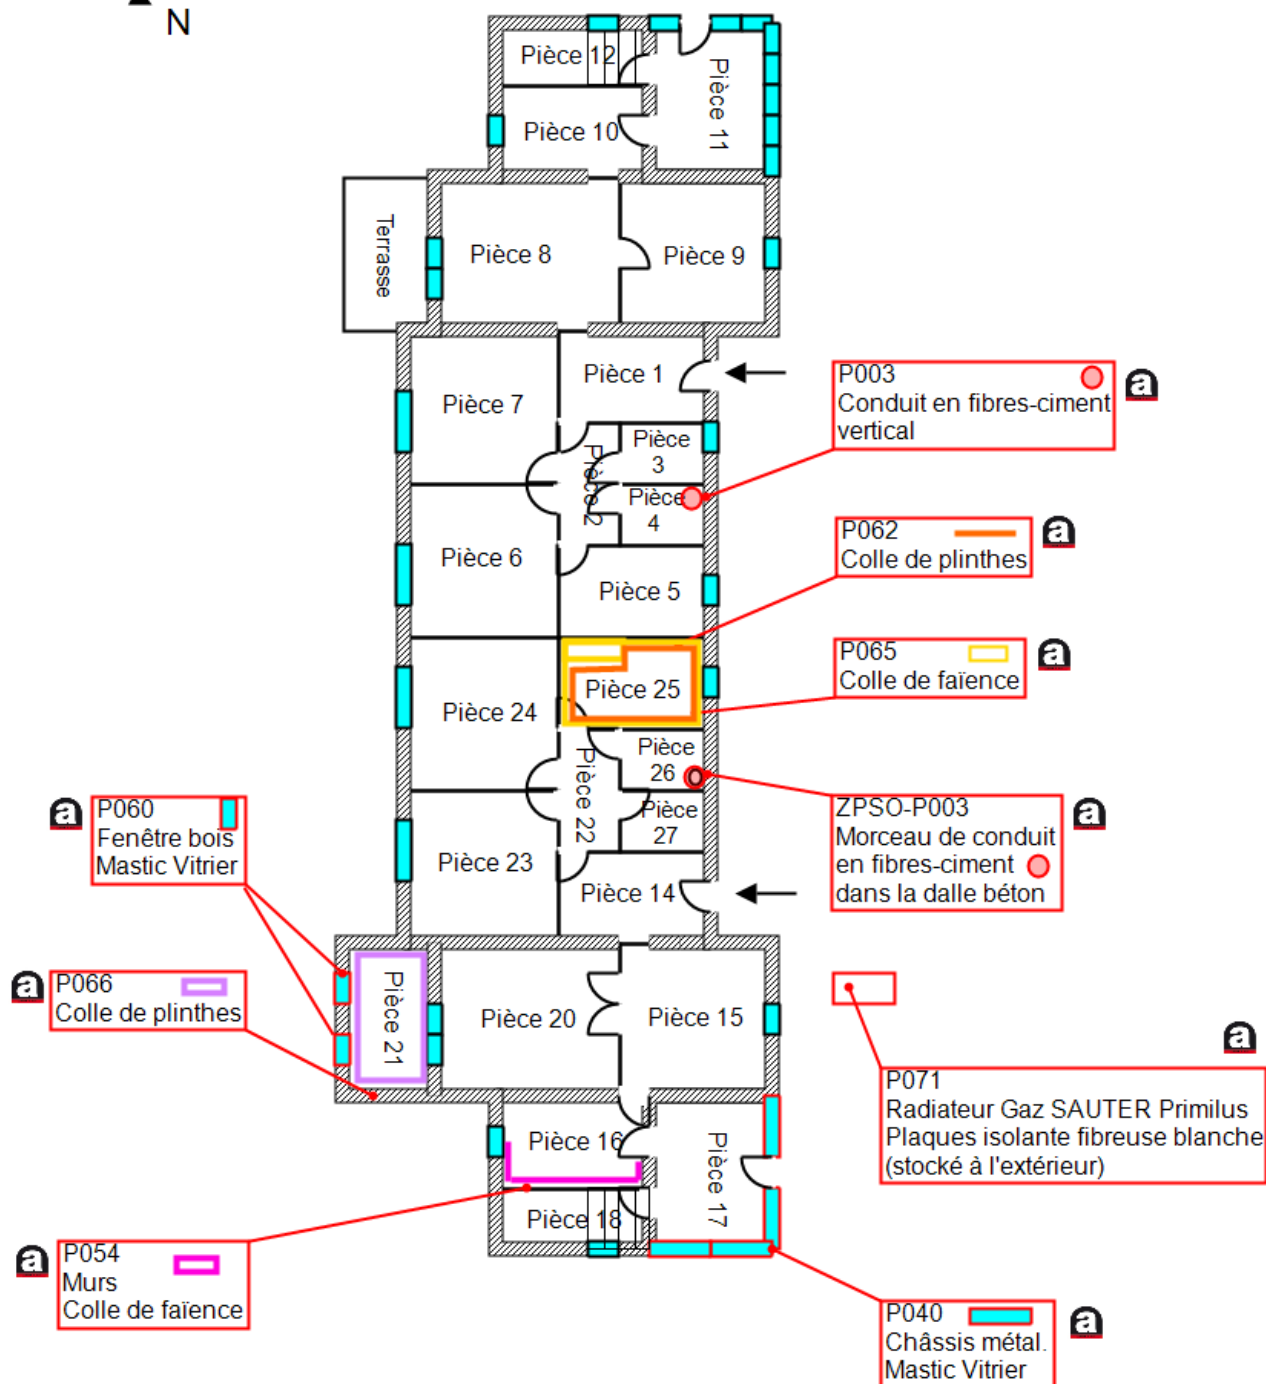
N° planche : 2/7 Version : 0 Type : Croquis

RDC Présence d'Amiante

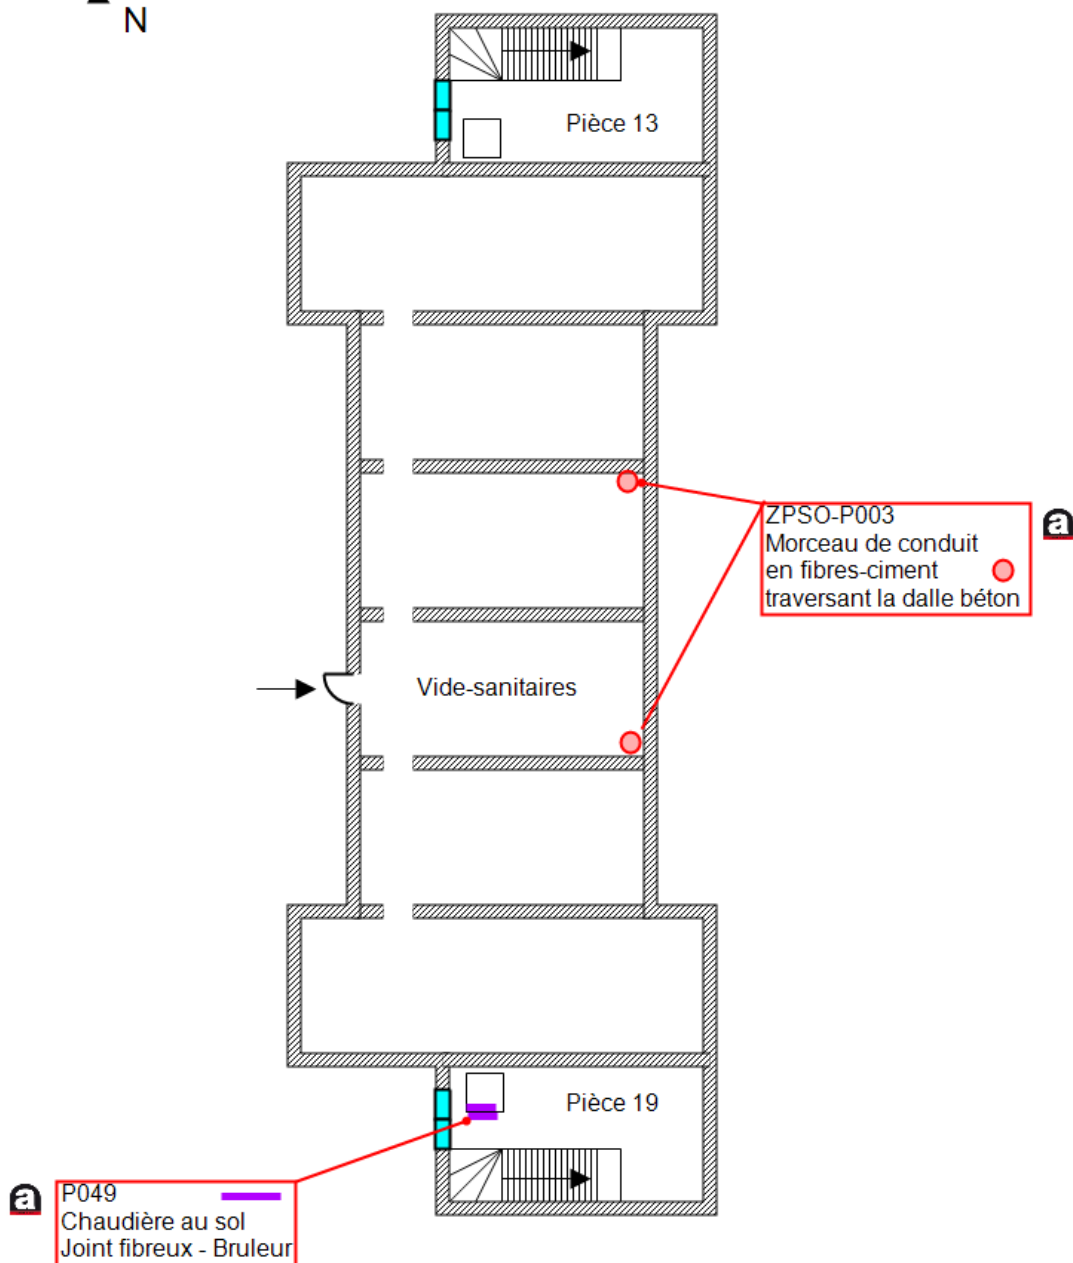
N° planche : 3/7 Version : 0 Type : Croquis

SOUS-SOL Présence d'Amiante

\* vide-sanitaires visité partiellement : parties dont la hauteur ne permettent pas l'accès.

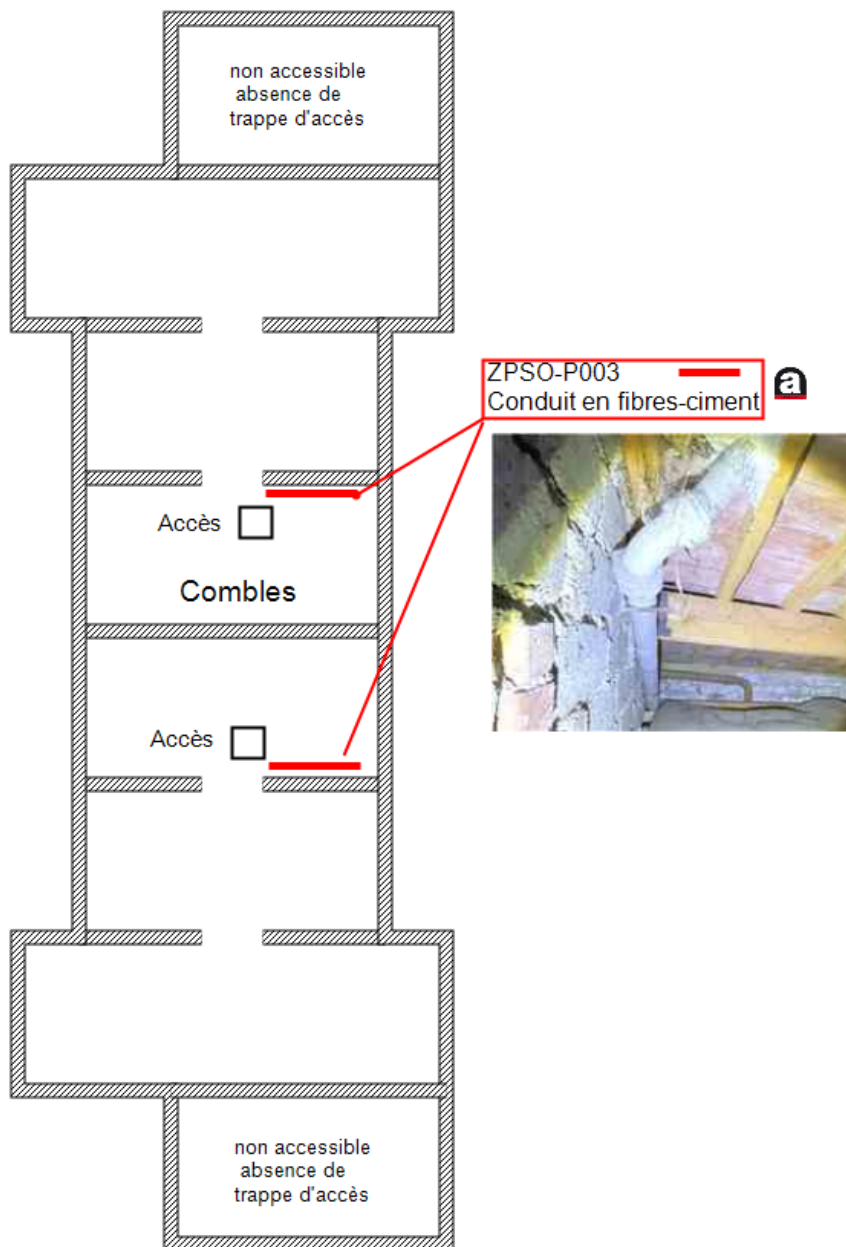
N° planche : 4/7 Version : 0 Type : Croquis

COMBLES Présence d'Amiante

Les combles ont été contrôlés partiellement : absence de moyens de circulation aménagés.  
La Toiture n'est pas concernée par les travaux : Hors périmètre.

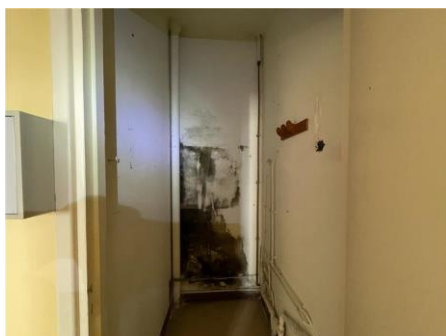
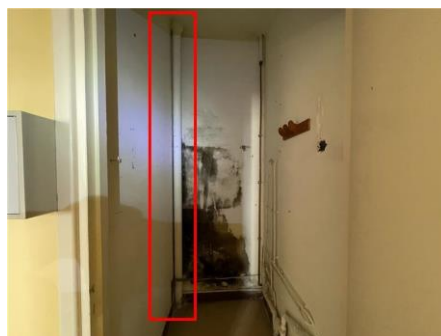
Nom du client	Numéro de dossier	Localisation
CNRS MOY1200 PROVENCE CORSE	CDE2023-086	RDC - Pièce 4 Conduit de fluide vertical - Toutes zones
Nom de l'opérateur	Date de prélèvement	Matériau
MASSARD Maxime	19/07/2023	Conduit en fibres-ciment
Résultat amiante		
Présence d'amiante (Fibres d'amiante détectées Chrysotile, Crocidolite)

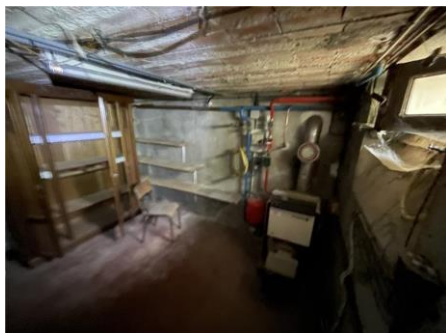
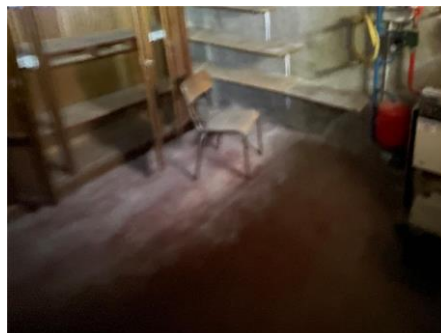
Nom du client	Numéro de dossier	Localisation
CNRS MOY1200 PROVENCE CORSE	CDE2023-086	1er SS - Pièce 13 Plancher - Sol
Nom de l'opérateur	Date de prélèvement	Matériau
MASSARD Maxime	19/07/2023	Béton
Résultat amiante		
absence d'amiante

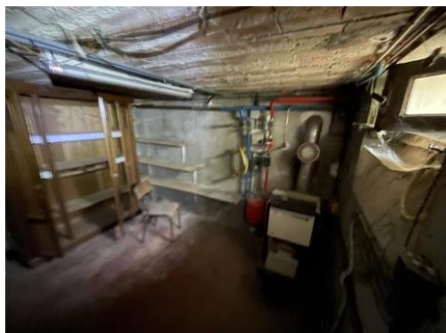
Nom du client	Numéro de dossier	Localisation
CNRS MOY1200 PROVENCE CORSE	CDE2023-086	1er SS - Pièce 13 Chaudière au sol - Toutes zones
Nom de l'opérateur	Date de prélèvement	Matériau
MASSARD Maxime	19/07/2023	Joint fibreux - Bruleur
Résultat amiante		
absence d'amiante

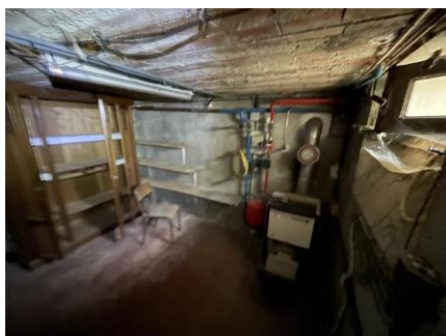
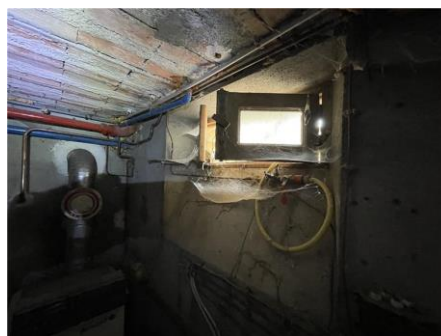
Nom du client	Numéro de dossier	Localisation
CNRS MOY1200 PROVENCE CORSE	CDE2023-086	1er SS - Pièce 13 Fenêtre bois - Sud
Nom de l'opérateur	Date de prélèvement	Matériau
MASSARD Maxime	19/07/2023	Mastic Vitrier
Résultat amiante		
absence d'amiante

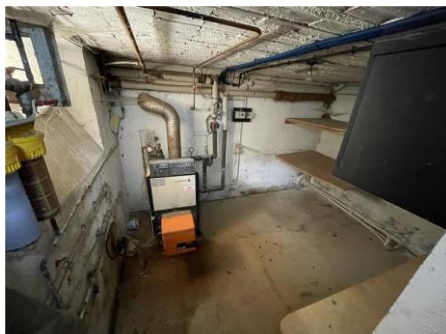
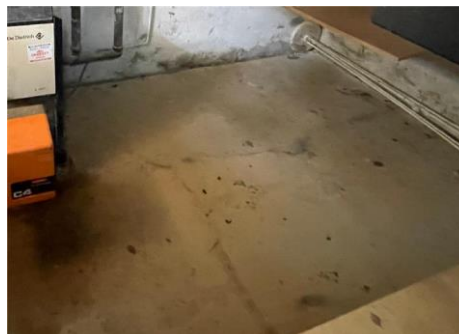
Nom du client	Numéro de dossier	Localisation
CNRS MOY1200 PROVENCE CORSE	CDE2023-086	1er SS - Pièce 19 Plancher - Sol
Nom de l'opérateur	Date de prélèvement	Matériau
MASSARD Maxime	19/07/2023	Béton
Résultat amiante		
absence d'amiante

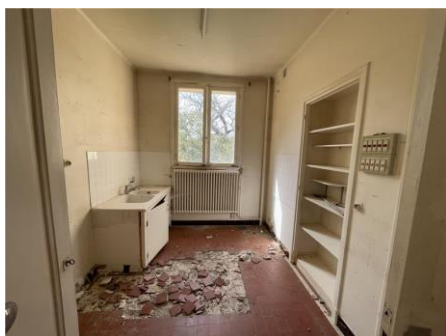
Nom du client	Numéro de dossier	Localisation
CNRS MOY1200 PROVENCE CORSE	CDE2023-086	RDC - Pièce 16 Murs - Toutes zones
Nom de l'opérateur	Date de prélèvement	Matériau
MASSARD Maxime	19/07/2023	Colle de faïence
Résultat amiante		
Présence d'amiante (Fibres d'amiante de type chrysotile)

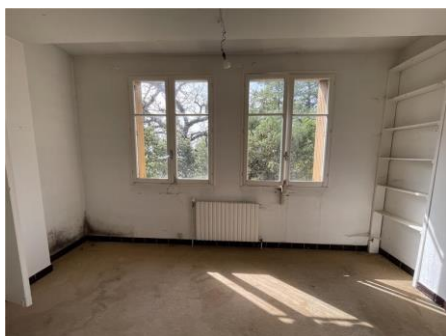
Nom du client	Numéro de dossier	Localisation
CNRS MOY1200 PROVENCE CORSE	CDE2023-086	RDC - Pièce 21 Fenêtre bois - Sud
Nom de l'opérateur	Date de prélèvement	Matériau
MASSARD Maxime	19/07/2023	Mastic Vitrier
Résultat amiante		
Présence d'amiante (Fibres d'amiante de type chrysotile)

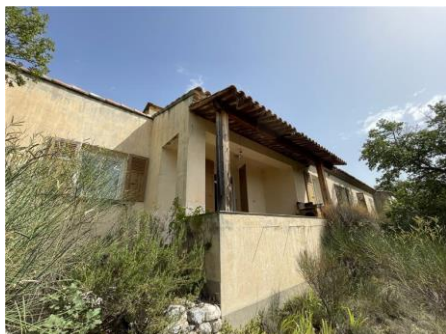
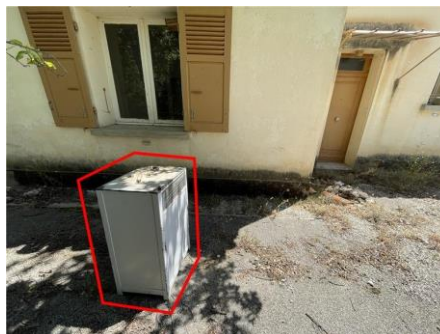
Nom du client	Numéro de dossier	Localisation
CNRS MOY1200 PROVENCE CORSE	CDE2023-086	Extérieur - Façades Equipement stocké au sol à l'extérieur - Nord-Est
Nom de l'opérateur	Date de prélèvement	Matériau
MASSARD Maxime	19/07/2023	Radiateur Gaz SAUTER Primilus - Plaques isolante fibreuse blanche
Résultat amiante		
Présence d'amiante (Fibres d'amiante de type chrysotile)
