Rapport de mission de repérage
des matériaux et produits
contenant de l'**amiante** avant
démolition dans un immeuble

Garages Villa 3 et 4 OHP151
Observatoire de Haute Provence
04870 SAINT-MICHEL-
L'OBSERVATOIRE

**CDE2023-086 _CNRS-Observatoire
de Haute Provence-Garages Villa 3
et 4 OHP151**

04/09/2023

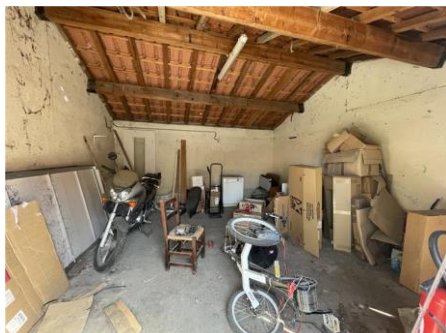
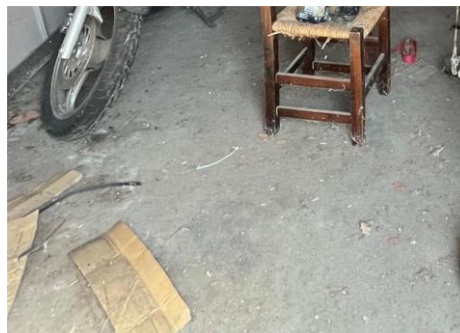
ELEMENT : Plancher

RDC - Box 1
Plancher - Sol

Dalle béton

absence d'amiante

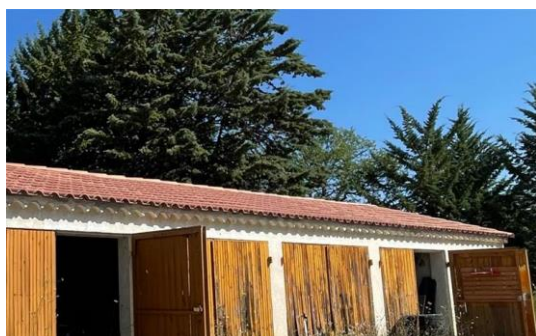
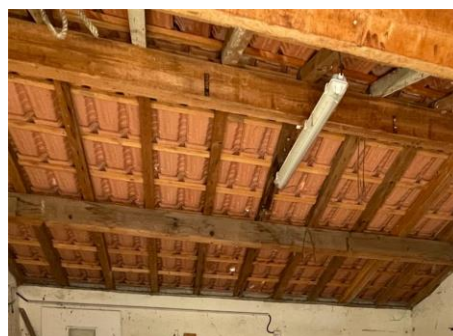
ELEMENT : Charpente bois

Toit - Toiture
Charpente bois - Toiture

Pannes et chevrons bois

absence d'amiante

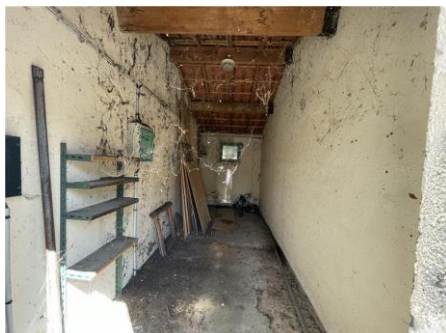
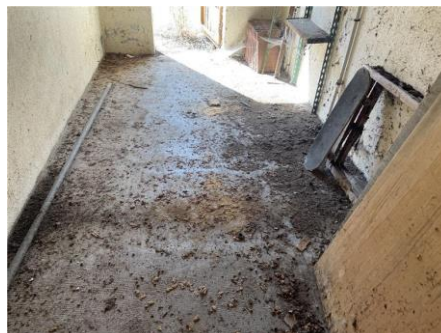
PRELEVEMENT : P001

Nom du client	Numéro de dossier	Localisation
CNRS MOY1200 PROVENCE CORSE	CDE2023-086	RDC - Rangement 1 Plancher - Sol
Nom de l'opérateur	Date de prélèvement	Matériau
MASSARD Maxime	20/07/2023	Dalle béton
Résultat amiante		
absence d'amiante

Référence Couche	PV analyse Amiante	Description visuelle	Epaisseur (cm)	Conclusion amiante
P001		Matériau dur gris	0	Fibres d'amiante non détectées

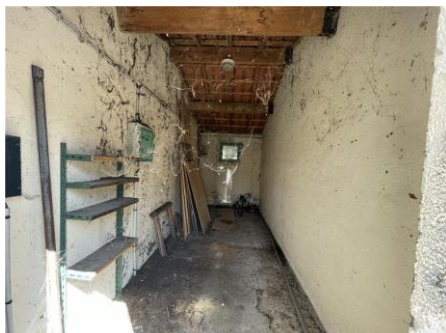
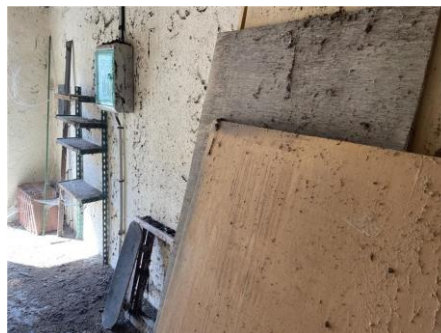
PRELEVEMENT : P002

RDC - Rangement 1
Murs - Toutes zones

Enduit taloché - Peinture

absence d'amiante

Référence Couche	PV analyse Amiante	Description visuelle	Epaisseur (cm)	Conclusion amiante
P002		Peinture bleue + matériau dur gris inséparables (3)	0	Fibres d'amiante non détectées

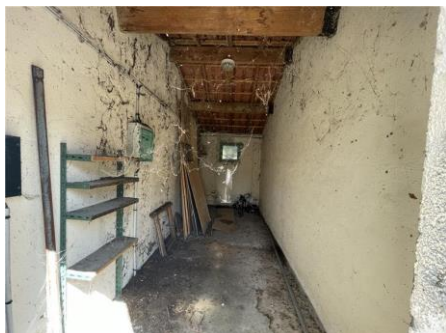
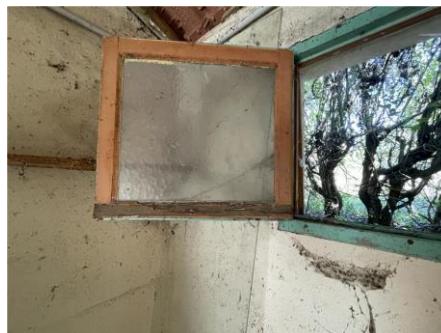
PRELEVEMENT : P003

RDC - Rangement 1
Fenêtre bois - C

Mastic Vitrier

absence d'amiante

Référence Couche	PV analyse Amiante	Description visuelle	Epaisseur (cm)	Conclusion amiante
P003		Joint dur gris + peinture rouge inséparables (3)	0	Fibres d'amiante non détectées

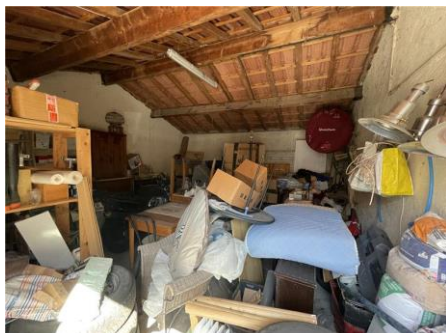
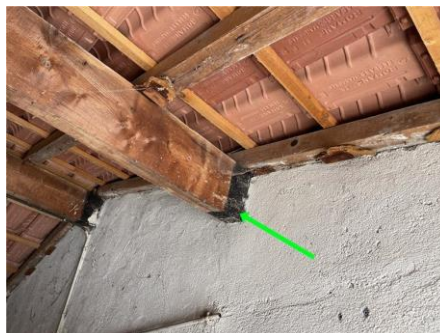
PRELEVEMENT : P004

RDC - Box 2
Charpente bois - Plafond

Enduit bitumineux sur pannes bois (au niveaux des scellements)

absence d'amiante

Référence Couche	PV analyse Amiante	Description visuelle	Epaisseur (cm)	Conclusion amiante
P004		Vrac matériau dur gris	0	Fibres d'amiante non détectées

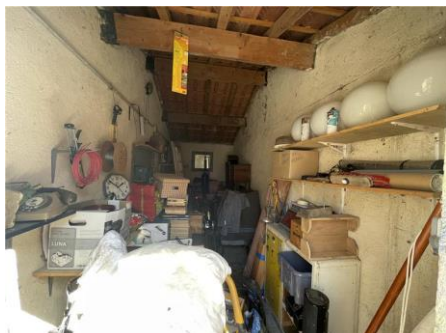
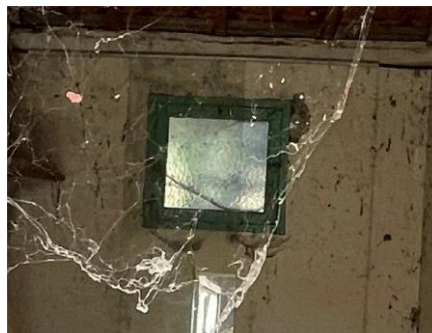
PRELEVEMENT : P005

RDC - Rangement 2
Fenêtre bois - C

Mastic Vitrier

absence d'amiante

Référence Couche	PV analyse Amiante	Description visuelle	Epaisseur (cm)	Conclusion amiante
P005		Joint dur beige + peinture verte + peinture marron inséparables (3)	0	Fibres d'amiante non détectées

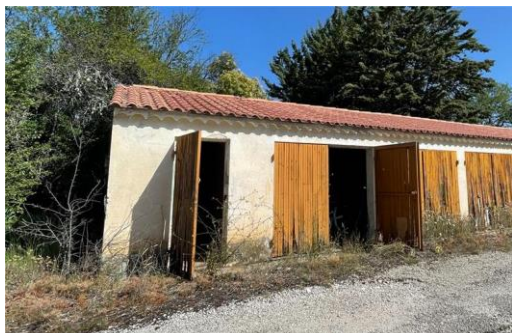
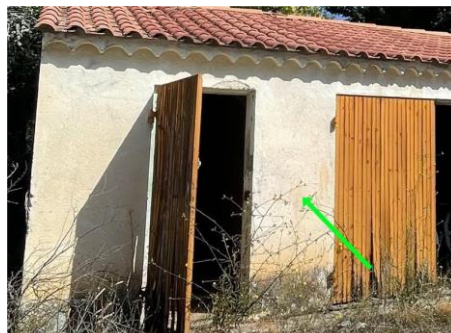
PRELEVEMENT : P006

Extérieur - Façades
Murs - Sud

Enduit taloché - Peinture

absence d'amiante

Référence Couche	PV analyse Amiante	Description visuelle	Epaisseur (cm)	Conclusion amiante
P006		Peinture beige + matériau dur gris inséparables (3)	0	Fibres d'amiante non détectées

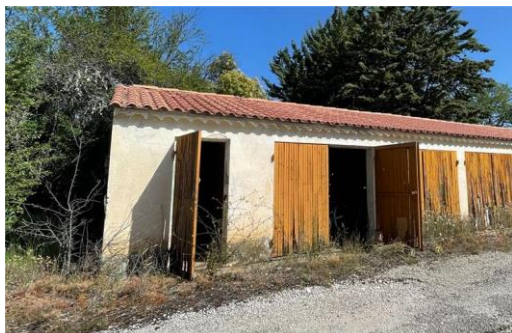
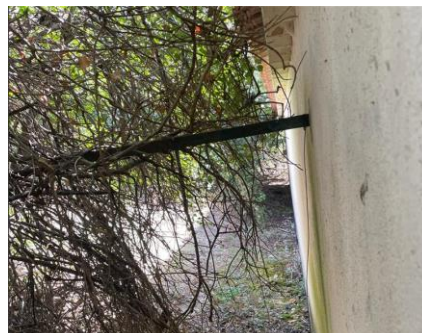
PRELEVEMENT : P007

Extérieur - Façades
Murs - Nord

Enduit taloché - Peinture

absence d'amiante

Référence Couche	PV analyse Amiante	Description visuelle	Epaisseur (cm)	Conclusion amiante
P007		Peinture beige + matériau dur gris inséparables (3)	0	Fibres d'amiante non détectées

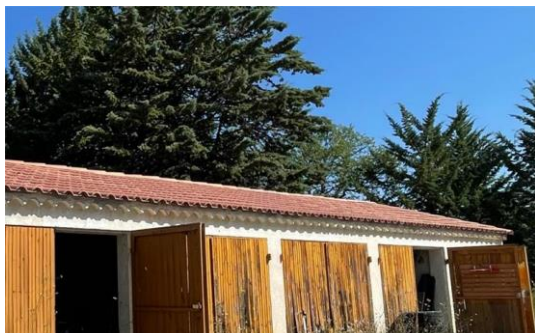
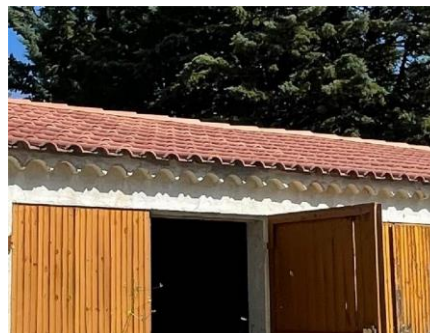
PRELEVEMENT : P008

Toit - Toiture
Débord de de toiture - Toiture

Mortier Génoise de toiture

absence d'amiante

Référence Couche	PV analyse Amiante	Description visuelle	Epaisseur (cm)	Conclusion amiante
P008		Matériau dur gris	0	Fibres d'amiante non détectées

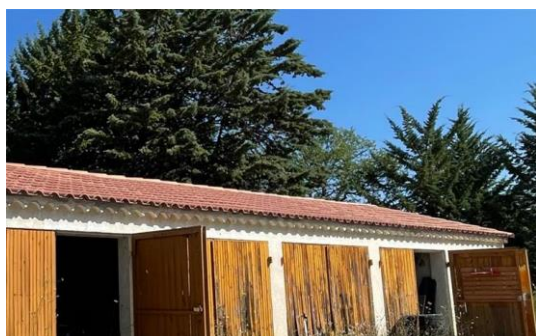
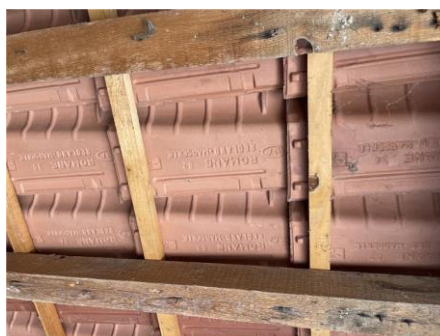
PRELEVEMENT : P009

Toit - Toiture
Couverture - Toiture

Tuiles mécaniques préfabriquées

absence d'amiante

Référence Couche	PV analyse Amiante	Description visuelle	Epaisseur (cm)	Conclusion amiante
P009		Matériau dur gris + peinture beige inséparables (3)	0	Fibres d'amiante non détectées
