Rapport de mission de repérage
des matériaux et produits
contenant de l'**amiante avant**
réalisation de travaux dans
un immeuble bâti.

Lieu
d'intervention : Immeuble d'habitation
Observatoire de Haute Provence
04870 SAINT-MICHEL-
L'OBSERVATOIRE

Numéro
d'affaire : CDE2023-086 _CNRS-Observatoire
de Haute Provence-Villa 4 OHP140

Date
d'intervention : 26/07/2023

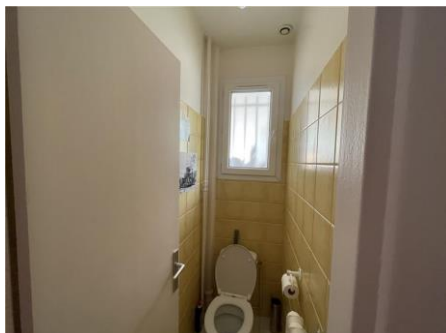
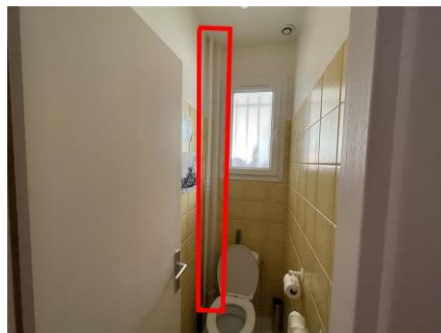
ELEMENT : Conduit de fluide vertical

RDC - WC Ouest
Conduit de fluide vertical - Toutes zones

Conduit en fibres-ciment - Peinture

Présence d'amiante ()

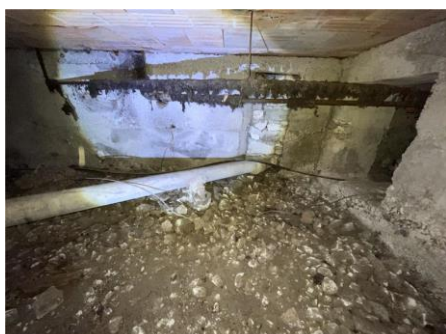
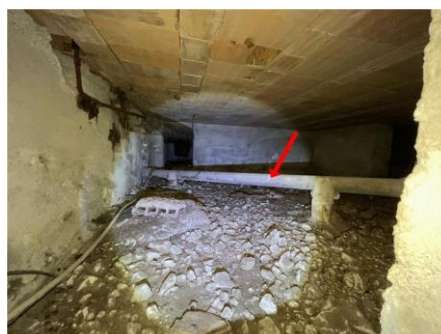
ELEMENT : Conduits de fluide

1er SS - Vide-sanitaires
Conduits de fluide - Toutes zones

Conduits en fibres-ciment - Peinture

Présence d'amiante ()

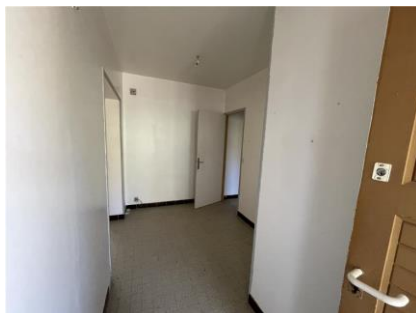
PRELEVEMENT : P001

Nom du client	Numéro de dossier	Localisation
CNRS MOY1200 PROVENCE CORSE	CDE2023-086	RDC - Pièce 1 Plancher - Sol
Nom de l'opérateur	Date de prélèvement	Matériau
MASSARD Maxime	26/07/2023	Colle de carrelage
Résultat amiante		
absence d'amiante

Référence Couche	PV analyse Amiante	Description visuelle	Epaisseur (cm)	Conclusion amiante
P001		Matériau dur gris	0	Fibres d'amiante non détectées

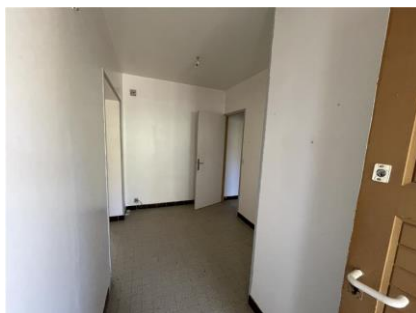
PRELEVEMENT : P002

Nom du client	Numéro de dossier	Localisation
CNRS MOY1200 PROVENCE CORSE	CDE2023-086	RDC - Pièce 1 Plancher - Sol
Nom de l'opérateur	Date de prélèvement	Matériau
MASSARD Maxime	26/07/2023	Dalle béton
Résultat amiante		
absence d'amiante

Référence Couche	PV analyse Amiante	Description visuelle	Epaisseur (cm)	Conclusion amiante
P002		Matériau dur gris	0	Fibres d'amiante non détectées

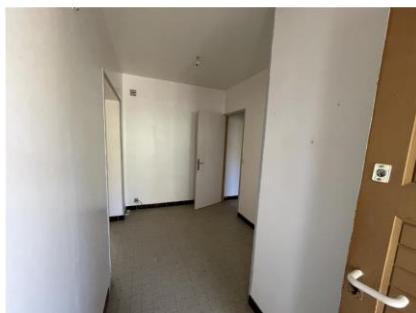
PRELEVEMENT : P003

Nom du client	Numéro de dossier	Localisation
CNRS MOY1200 PROVENCE CORSE	CDE2023-086	RDC - Pièce 1 Plinthes carrelage - Toutes zones
Nom de l'opérateur	Date de prélèvement	Matériau
MASSARD Maxime	26/07/2023	Colle de plinthes
Résultat amiante		
absence d'amiante

Référence Couche	PV analyse Amiante	Description visuelle	Epaisseur (cm)	Conclusion amiante
P003		Colle dure grise	0	Fibres d'amiante non détectées

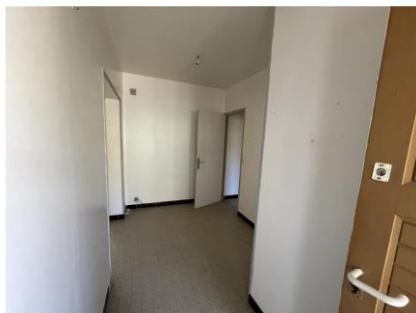
PRELEVEMENT : P004

Nom du client	Numéro de dossier	Localisation
CNRS MOY1200 PROVENCE CORSE	CDE2023-086	RDC - Pièce 1 Murs porteur - Toutes zones
Nom de l'opérateur	Date de prélèvement	Matériau
MASSARD Maxime	26/07/2023	Enduit lissé - Peinture
Résultat amiante		
absence d'amiante

Référence Couche	PV analyse Amiante	Description visuelle	Epaisseur (cm)	Conclusion amiante
P004		Peinture blanche + plâtre inséparables (3)	0	Fibres d'amiante non détectées

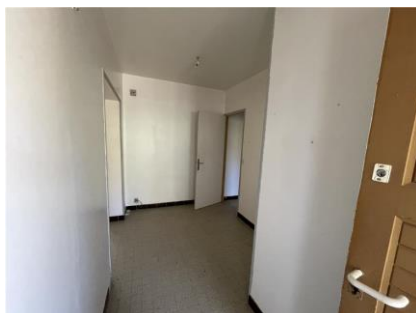
PRELEVEMENT : P005

Nom du client	Numéro de dossier	Localisation
CNRS MOY1200 PROVENCE CORSE	CDE2023-086	RDC - Pièce 1 Murs cloison - Toutes zones
Nom de l'opérateur	Date de prélèvement	Matériau
MASSARD Maxime	26/07/2023	Enduit lissé - Peinture
Résultat amiante		
absence d'amiante

Référence Couche	PV analyse Amiante	Description visuelle	Epaisseur (cm)	Conclusion amiante
P005		Peinture blanche + plâtre inséparables (3)	0	Fibres d'amiante non détectées

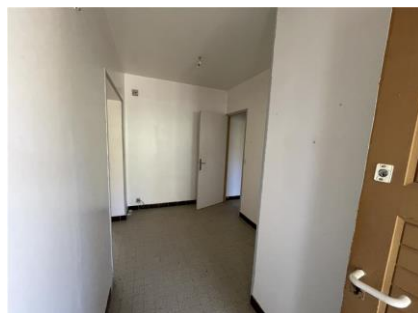
PRELEVEMENT : P006

Nom du client	Numéro de dossier	Localisation
CNRS MOY1200 PROVENCE CORSE	CDE2023-086	RDC - Pièce 1 Plafond - Plafond
Nom de l'opérateur	Date de prélèvement	Matériau
MASSARD Maxime	26/07/2023	Enduit lissé - Peinture
Résultat amiante		
absence d'amiante

Référence Couche	PV analyse Amiante	Description visuelle	Epaisseur (cm)	Conclusion amiante
P006		Peinture blanche + plâtre inséparables (3)	0	Fibres d'amiante non détectées

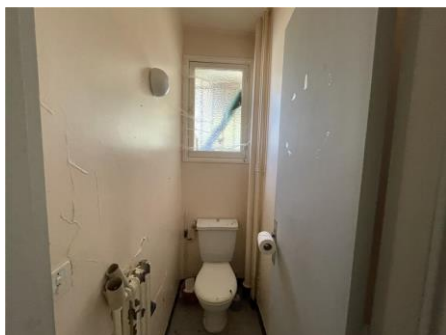
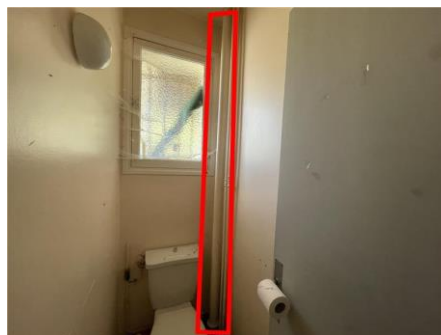
Nom du client	Numéro de dossier	Localisation
CNRS MOY1200 PROVENCE CORSE	CDE2023-086	RDC - Pièce 10 Conduit de fluide vertical - Toutes zones
Nom de l'opérateur	Date de prélèvement	Matériau
MASSARD Maxime	26/07/2023	Conduit en fibres-ciment - Peinture
Résultat amiante		
Présence d'amiante (Fibres d'amiante détectées Chrysotile, Crocidolite)

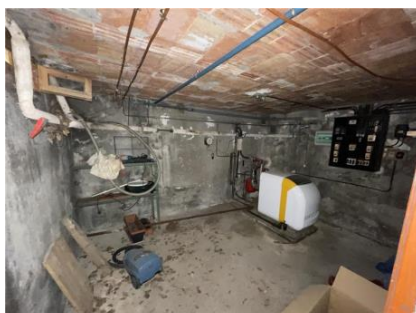
PRELEVEMENT : P026

Nom du client	Numéro de dossier	Localisation
CNRS MOY1200 PROVENCE CORSE	CDE2023-086	1er SS - Pièce 12 Plancher - Sol
Nom de l'opérateur	Date de prélèvement	Matériau
MASSARD Maxime	26/07/2023	Dalle béton
Résultat amiante		
absence d'amiante

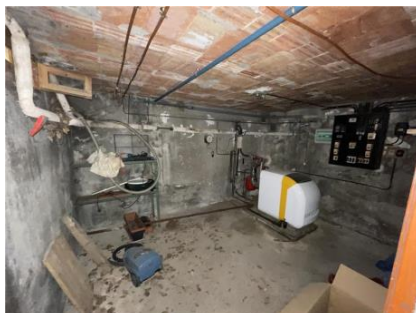
PRELEVEMENT : P027

Nom du client	Numéro de dossier	Localisation
CNRS MOY1200 PROVENCE CORSE	CDE2023-086	1er SS - Pièce 12 Murs - Toutes zones
Nom de l'opérateur	Date de prélèvement	Matériau
MASSARD Maxime	26/07/2023	Enduit taloché
Résultat amiante		
absence d'amiante

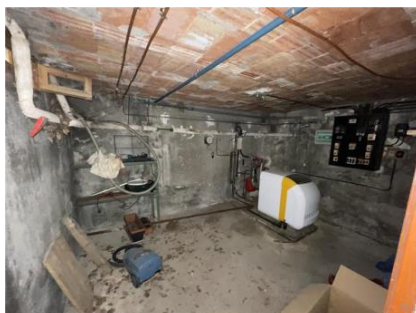
PRELEVEMENT : P028

Nom du client	Numéro de dossier	Localisation
CNRS MOY1200 PROVENCE CORSE	CDE2023-086	1er SS - Pièce 12 Plafond - Plafond
Nom de l'opérateur	Date de prélèvement	Matériau
MASSARD Maxime	26/07/2023	Béton (houdis terre cuite)
Résultat amiante		
absence d'amiante

Référence Couche	PV analyse Amiante	Description visuelle	Epaisseur (cm)	Conclusion amiante
P028		Matériau dur gris	0	Fibres d'amiante non détectées

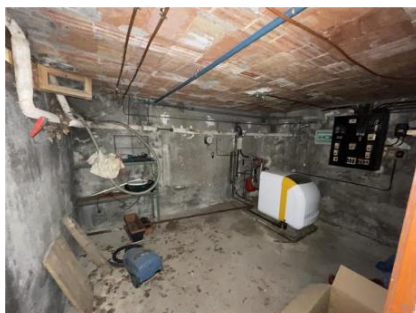
PRELEVEMENT : P029
Emplacement

Nom du client	Numéro de dossier	Localisation
CNRS MOY1200 PROVENCE CORSE	CDE2023-086	1er SS - Pièce 12 Conduit de fluide métal. - Ouest
Nom de l'opérateur	Date de prélèvement	Matériau
MASSARD Maxime	26/07/2023	Calorifugeage : Bande textile plâtrée + Bande carton + isolant fibreux
Résultat amiante		
absence d'amiante

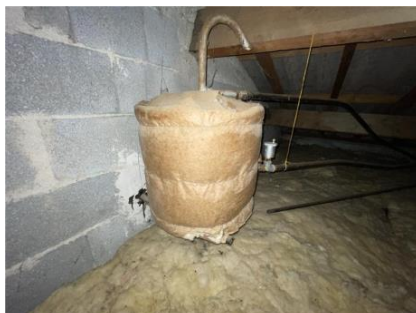
PRELEVEMENT : P031

Nom du client	Numéro de dossier	Localisation
CNRS MOY1200 PROVENCE CORSE	CDE2023-086	1er - Partie de Combles Mur côté Ouest de la trappe d'accès - Toutes zones
Nom de l'opérateur	Date de prélèvement	Matériau
MASSARD Maxime	26/07/2023	Isolant fibreux + bande papier marron (sur ballon ECS)
Résultat amiante		
absence d'amiante

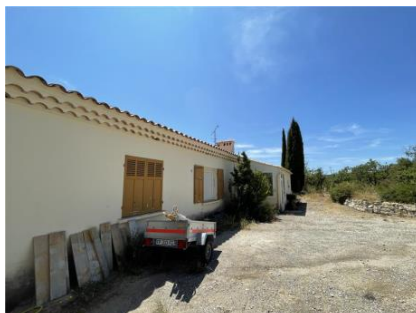
PRELEVEMENT : P033

Nom du client	Numéro de dossier	Localisation
CNRS MOY1200 PROVENCE CORSE	CDE2023-086	Extérieur - Façades Appuis de fenêtre - Toutes zones
Nom de l'opérateur	Date de prélèvement	Matériau
MASSARD Maxime	26/07/2023	Béton
Résultat amiante		
absence d'amiante

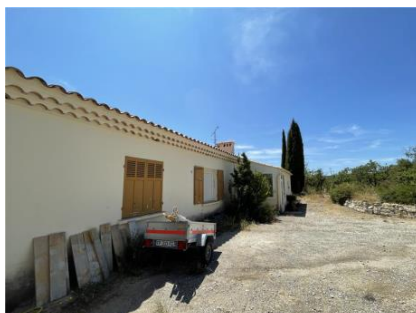
PRELEVEMENT : P034

Nom du client	Numéro de dossier	Localisation
CNRS MOY1200 PROVENCE CORSE	CDE2023-086	Extérieur - Façades Mur de façade - Sud
Nom de l'opérateur	Date de prélèvement	Matériau
MASSARD Maxime	26/07/2023	Enduit projeté - Peinture
Résultat amiante		
absence d'amiante

Référence Couche	PV analyse Amiante	Description visuelle	Epaisseur (cm)	Conclusion amiante
P034		Matériau dur gris + peinture beige inséparables (3)	0	Fibres d'amiante non détectées

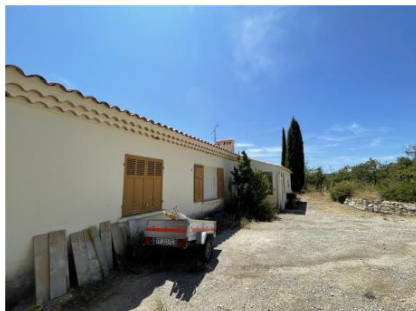
PRELEVEMENT : P035
Emplacement

Nom du client	Numéro de dossier	Localisation
CNRS MOY1200 PROVENCE CORSE	CDE2023-086	Extérieur - Façades Mur de façade - Est
Nom de l'opérateur	Date de prélèvement	Matériau
MASSARD Maxime	26/07/2023	Enduit projeté - Peinture
Résultat amiante		
absence d'amiante

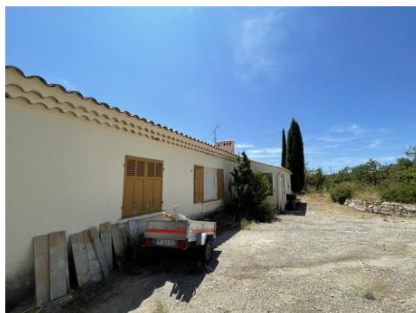
PRELEVEMENT : P036

Nom du client	Numéro de dossier	Localisation
CNRS MOY1200 PROVENCE CORSE	CDE2023-086	Extérieur - Façades Mur de façade - Nord
Nom de l'opérateur	Date de prélèvement	Matériau
MASSARD Maxime	26/07/2023	Enduit projeté - Peinture
Résultat amiante		
absence d'amiante

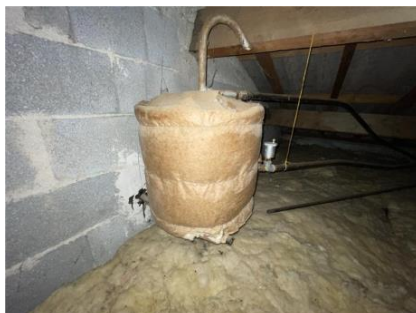
PRELEVEMENT : P038

Nom du client	Numéro de dossier	Localisation
CNRS MOY1200 PROVENCE CORSE	CDE2023-086	1er - Partie de Combles Murs - Toutes zones
Nom de l'opérateur	Date de prélèvement	Matériau
MASSARD Maxime	26/07/2023	Mortier à base ciment - murs parpaings
Résultat amiante		
absence d'amiante

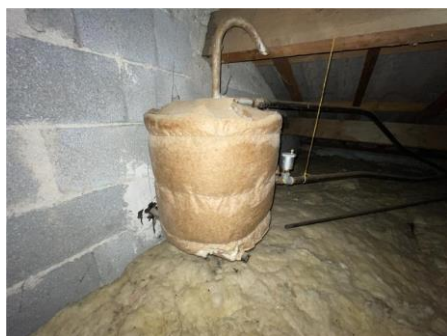
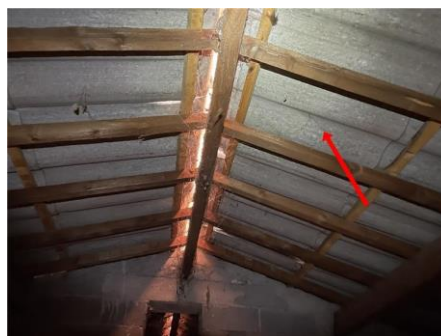
Nom du client	Numéro de dossier	Localisation
CNRS MOY1200 PROVENCE CORSE	CDE2023-086	1er - Partie de Combles Charpente - Plafond
Nom de l'opérateur	Date de prélèvement	Matériau
MASSARD Maxime	26/07/2023	Plaques ondulées en fibres-ciment
Résultat amiante		
Présence d'amiante (Fibres d'amiante de type chrysotile)

Référence Couche	PV analyse Amiante	Description visuelle	Epaisseur (cm)	Conclusion amiante
P039		Fibro-ciment avec peinture marron	0	Fibres d'amiante de type chrysotile

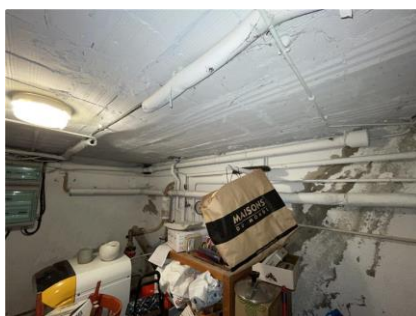
PRELEVEMENT : P040
Emplacement

Nom du client	Numéro de dossier	Localisation
CNRS MOY1200 PROVENCE CORSE	CDE2023-086	1er SS - Cave Ouest Conduit de fluide horizontal - Toutes zones
Nom de l'opérateur	Date de prélèvement	Matériau
MASSARD Maxime	26/07/2023	Conduits en fibres-ciment - Peinture
Résultat amiante		
Présence d'amiante (Fibres d'amiante de type chrysotile)

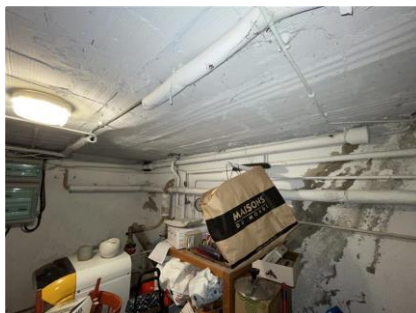
PRELEVEMENT : P041

Nom du client	Numéro de dossier	Localisation
CNRS MOY1200 PROVENCE CORSE	CDE2023-086	1er SS - Cave Ouest Conduit de fluide métal. - Ouest
Nom de l'opérateur	Date de prélèvement	Matériau
MASSARD Maxime	26/07/2023	Calorifugeage : Bande textile plâtrée + Bande carton + isolant fibreux
