RAPPORT DE MISSION DE REPERAGE DES MATERIAUX ET PRODUITS CONTENANT DE L'AMIANTE AVANT REALISATION DE TRAVAUX

DOSSIER DA-220233-001-DG04

BATIMENT LWOFF

43 boulevard du 11 Novembre
69100 VILLEURBANNE

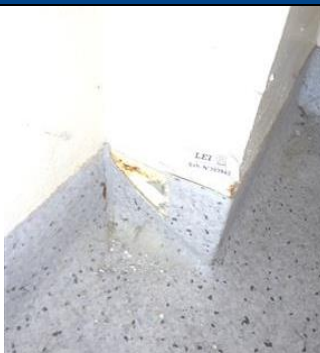
Description du Matériaux	Zone Homogène / localisation	Présence d'Amiante	Photo
AU-003 Revêtements de murs / poteaux / cloisons / ... Revêtements durs Remontée de revêtement de sol en lès + colle Présence d'amiante dans la colle (liste B)	Bâtiment LWOFF > Etage 4 : Salle 14.007B.	oui (par prélèvement) Quantité environ : 30 ml

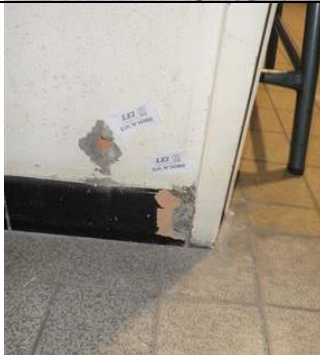
CL-002 Revêtements de murs / poteaux / cloisons / ... Colles de plinthes Colle de plinthe faïence (liste C)	Bâtiment LWOFF > Etage 4 : Circulation, Salle 14.001, Salle 14.002, Salle 14.003, Salle 14.005, Salle 14.019, Salle 14.020, Salle 14.021, Salle 14.022, Salle 14.023.	oui (par prélèvement) Quantité environ : 115 ml

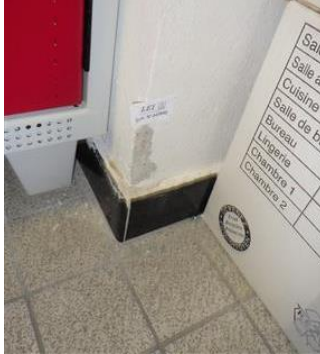
CL-003 Revêtements de murs / poteaux / cloisons / ... Colles de plinthes Colle de plinthe faïence (liste C)	Bâtiment LWOFF > Etage 3 : Salle 13.001, Salle 13.002, Salle 13.004, Salle 13.005, Salle 13.006, Salle 13.007, Salle 13.008, Salle 13.010, Salle 13.011, Salle 13.012, Salle 13.013, Salle 13.014, Salle 13.019, Salle 13.020, Salle 13.021, Salle 13.022, Salle 13.023, Salle 13.024.	oui (par prélèvement) Quantité environ : 370 ml

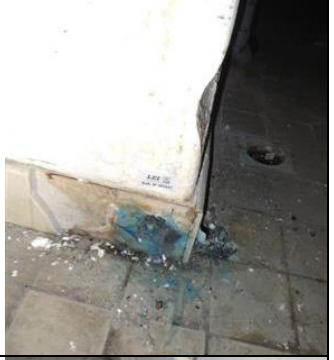
CL-009 Revêtements de murs / poteaux / cloisons / ... Colles de plinthes Colle de plinthe faïence murale (liste C)	Bâtiment LWOFF > Etage 3 : Salle 13.009. Bâtiment LWOFF > Etage 4 : Salle 14.008, Salle 14.009.	oui (par prélèvement) Quantité environ : 120 ml

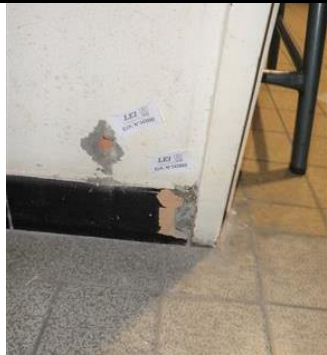
Composants de la construction	Partie du composant à inspecter ou à sonder	Présent	Présence amiante	ZONE PRÉSENTANT DES SIMILITUDES D'OUVRAGE	Prélèvement /sondage	Présence Amiante (Prélèvement /sondage)	Photo
3 - Parois verticales intérieures							
Murs et cloisons 'en dur'	EN-001 Enduits à base de plâtre ou ciment ou autres projetés, lissés ou talochés Enduit mural (liste B)	Oui	non	Z1: Bâtiment LWOFF > Etage 4 : Salle 14.001, Salle 14.002, Salle 14.003, Salle 14.005, Salle 14.006, Salle 14.007, Salle 14.008, Salle 14.009, Salle 14.010, Salle 14.019, Salle 14.020, Salle 14.021, Salle 14.022, Salle 14.023.	Prélèvement : 343890 Bâtiment LWOFF > Etage 4 : Salle 14.019	Non

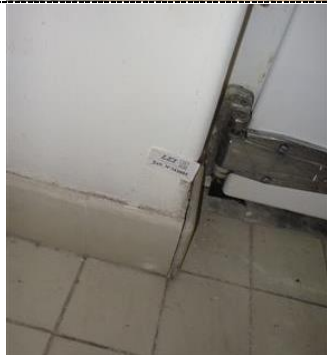
EN-002 Enduits à base de plâtre ou ciment ou autres projetés, lissés ou talochés Enduit mural ponctuel (liste B)	Oui	non	Z1: Bâtiment LWOFF > Etage 4 : Salle 14.008, Salle 14.009, Salle 14.010.	Prélèvement : 343894 Bâtiment LWOFF > Etage 4 : Salle 14.008	Non

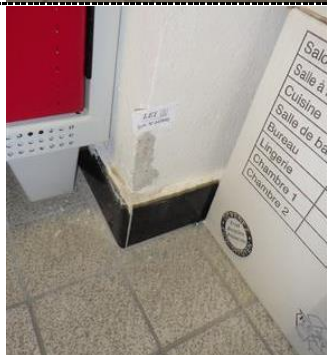
EN-004 Enduits à base de plâtre ou ciment ou autres projetés, lissés ou talochés Enduit mural (liste B)	Oui	non	Z1: Bâtiment LWOFF > Etage 3 : Circulation, Salle 13.001, Salle 13.002, Salle 13.003, Salle 13.004, Salle 13.005, Salle 13.006, Salle 13.007, Salle 13.008, Salle 13.009, Salle 13.010, Salle 13.011, Salle 13.012, Salle 13.013, Salle 13.014, Salle 13.019, Salle 13.020, Salle 13.021, Salle 13.022, Salle 13.023, Salle 13.024.	Prélèvement : 343898 Bâtiment LWOFF > Etage 3 : Salle 13.024	Non

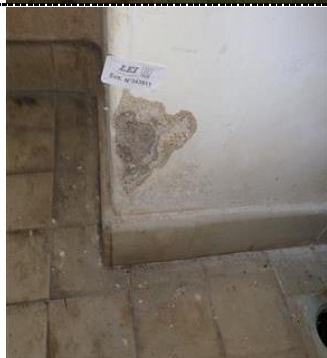
EN-006 Enduits à base de plâtre ou ciment ou autres projetés, lissés ou talochés Enduit mural ponctuel (liste B)	Oui	non	Z1: Bâtiment LWOFF > Etage 3 : Salle 13.009.	Prélèvement : 343911 Bâtiment LWOFF > Etage 3 : Salle 13.009	Non

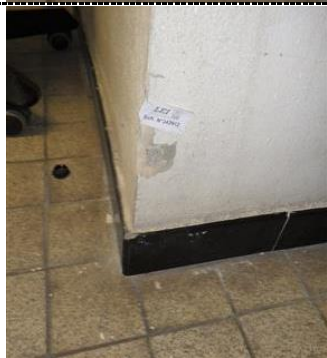
EN-007 Enduits à base de plâtre ou ciment ou autres projetés, lissés ou talochés Enduit mural ponctuel (liste B)	Oui	non	Z1: Bâtiment LWOFF > Etage 3 : Salle 13.010.	Prélèvement : 343912 Bâtiment LWOFF > Etage 3 : Salle 13.010	Non

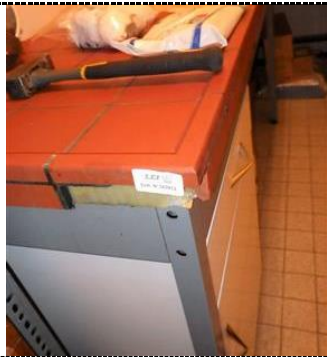
CL-007 Colles de faïences Colle de faïence de paillasse ponctuelle (liste C)	Oui	non	Z1: Bâtiment LWOFF > Etage 3 : Salle 13.011.	Prélèvement : 343913 Bâtiment LWOFF > Etage 3 : Salle 13.011	Non

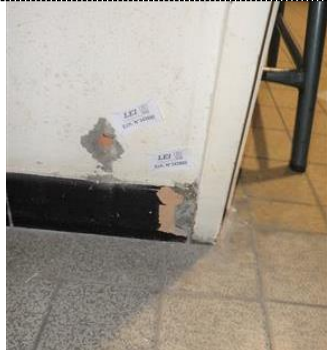
CL-002 Colles de plinthes Colle de plinthe faïence (liste C)	Oui	oui	Z1: Bâtiment LWOFF > Etage 4 : Circulation, Salle 14.001, Salle 14.002, Salle 14.003, Salle 14.005, Salle 14.019, Salle 14.020, Salle 14.021, Salle 14.022, Salle 14.023.	Prélèvement : 343889 Bâtiment LWOFF > Etage 4 : Salle 14.019	Oui

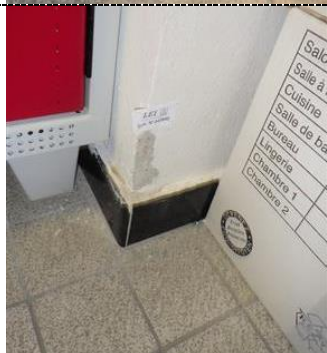
CL-003 Colles de plinthes Colle de plinthe faïence (liste C)	Oui	oui	Z1: Bâtiment LWOFF > Etage 3 : Salle 13.001, Salle 13.002, Salle 13.004, Salle 13.005, Salle 13.006, Salle 13.007, Salle 13.008, Salle 13.010, Salle 13.011, Salle 13.012, Salle 13.013, Salle 13.014, Salle 13.019, Salle 13.020, Salle 13.021, Salle 13.022, Salle 13.023, Salle 13.024.	Prélèvement : 343897 Bâtiment LWOFF > Etage 3 : Salle 13.024	Oui

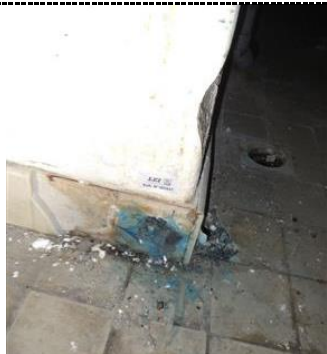
CL-009 Colles de plinthes Colle de plinthe faïence murale (liste C)	Oui	oui	Z1: Bâtiment LWOFF > Etage 3 : Salle 13.009. Bâtiment LWOFF > Etage 4 : Salle 14.008, Salle 14.009.	Prélèvement : 393937 Bâtiment LWOFF > Etage 3 : Salle 13.009	Oui

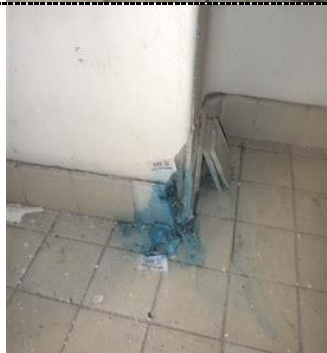
CL-011 Colles de plinthes Colle de plinthe faïence (liste C)	Oui	non	Z1: Bâtiment LWOFF > Etage 4 : Salle 14.008, Salle 14.009.	Prélèvement : 393945 Bâtiment LWOFF > Etage 4 : Salle 14.008	Non

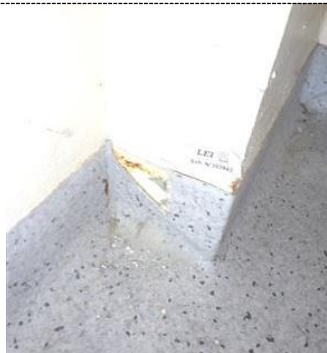
Peintures intumescentes, bitumineuses, décoratives	Non					
AU-003 Revêtements durs Remontée de revêtement de sol en lès + colle (Présence d'amiante dans la colle) (liste B)	Oui	oui	Z1: Bâtiment LWOFF > Etage 4 : Salle 14.007B.	Prélèvement : 393943 Bâtiment LWOFF > Etage 4 : Salle 14.007B	Oui

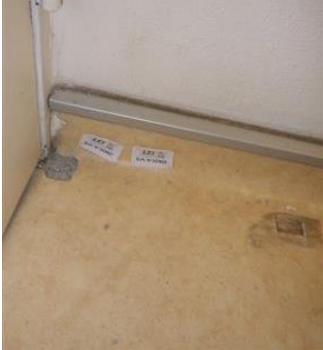
CL-006 Colle Colle du revêtement de sol en lès sur carrelage 10x10 (liste C)	Oui	non	Z1: Bâtiment LWOFF > Etage 3 : Salle 13.019.	Prélèvement : 343908 Bâtiment LWOFF > Etage 3 : Salle 13.019	Non

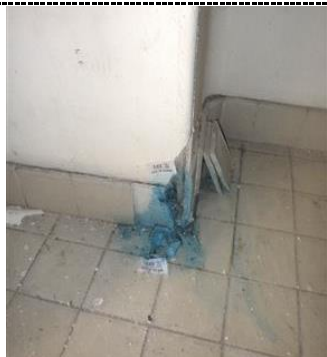
CL-010 Colle Colle du carrelage 10 x 10 (liste C)	Oui	non	Z1: Bâtiment LWOFF > Etage 4 : Salle 14.008, Salle 14.009.	Prélèvement : 393944 Bâtiment LWOFF > Etage 4 : Salle 14.008	Non

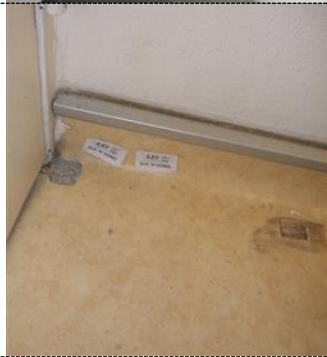
LS-001 Les plastiques avec sous- couche Revêtement de sol en lès (liste C)	Oui	non	Z1: Bâtiment LWOFF > Etage 3 : Salle 13.019.	Prélèvement : 343907 Bâtiment LWOFF > Etage 3 : Salle 13.019	Non

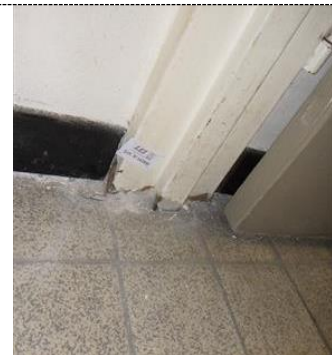
Coffrage perdu	Hors champs de la mission					
Etanchéité de cuvelages	Hors champs de la mission					
RA-001 Ragréage Ragréage de carrelage 10 x 10 (liste C)	Oui	non	Z1: Bâtiment LWOFF > Etage 4 : Salle 14.001, Salle 14.002, Salle 14.003, Salle 14.005, Salle 14.019, Salle 14.020, Salle 14.021, Salle 14.022, Salle 14.023.	Prélèvement : 343888 Bâtiment LWOFF > Etage 4 : Salle 14.019	Non
