RAPPORT DE MISSION DE REPERAGE DES MATERIAUX ET PRODUITS CONTENANT DE L'AMIANTE AVANT REALISATION DE TRAVAUX

DOSSIER DA-220233-001-DG03

BATIMENT LWOFF

Périmètre de repérage : Bâtiment LWOFF : Etage 3 et 4

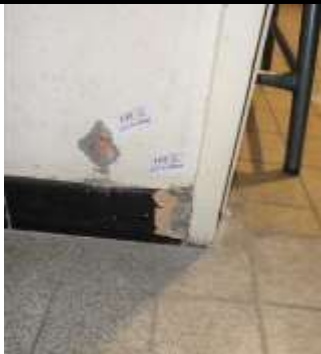
Composants de la construction	Partie du composant à inspecter ou à sonder	Présent	Présence amiante	ZONE PRÉSENTANT DES SIMILITUDES D'OUVRAGE	Prélèvement /sondage	Présence Amiante (Prélèvement /sondage)	Photo
3 - Parois verticales intérieures							
Murs et cloisons 'en dur'	EN-001 Enduits à base de plâtre ou ciment ou autres projetés, lissés ou talochés Enduit mural (liste B)	Oui	non	Z1: Bâtiment LWOFF > Etage 4 : Salle 14.001, Salle 14.002, Salle 14.003, Salle 14.005, Salle 14.006, Salle 14.007, Salle 14.008, Salle 14.009, Salle 14.010, Salle 14.019, Salle 14.020, Salle 14.021, Salle 14.022, Salle 14.023.	Prélèvement : 343890 Bâtiment LWOFF > Etage 4 : Salle 14.019	Non

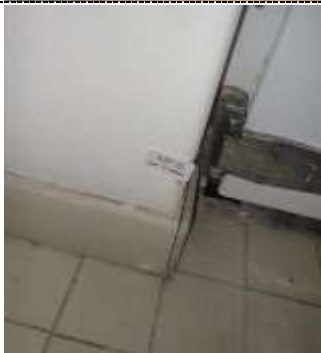
EN-002 Enduits à base de plâtre ou ciment ou autres projetés, lissés ou talochés Enduit mural ponctuel (liste B)	Oui	non	Z1: Bâtiment LWOFF > Etage 4 : Salle 14.008, Salle 14.009, Salle 14.010.	Prélèvement : 343894 Bâtiment LWOFF > Etage 4 : Salle 14.008	Non

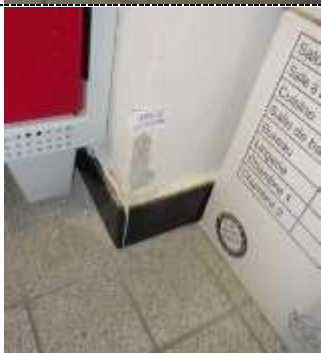
EN-004 Enduits à base de plâtre ou ciment ou autres projetés, lissés ou talochés Enduit mural (liste B)	Oui	non	Z1: Bâtiment LWOFF > Etage 3 : Circulation, Salle 13.001, Salle 13.002, Salle 13.003, Salle 13.004, Salle 13.005, Salle 13.006, Salle 13.007, Salle 13.008, Salle 13.009, Salle 13.010, Salle 13.011, Salle 13.012, Salle 13.013, Salle 13.014, Salle 13.019, Salle 13.020, Salle 13.021, Salle 13.022, Salle 13.023, Salle 13.024.	Prélèvement : 343898 Bâtiment LWOFF > Etage 3 : Salle 13.024	Non

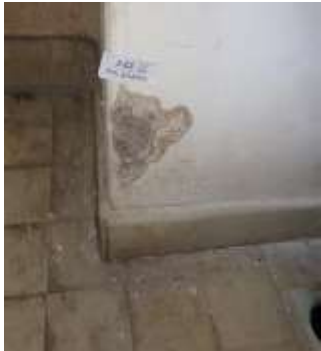
EN-006 Enduits à base de plâtre ou ciment ou autres projetés, lissés ou talochés Enduit mural ponctuel (liste B)	Oui	non	Z1: Bâtiment LWOFF > Etage 3 : Salle 13.009.	Prélèvement : 343911 Bâtiment LWOFF > Etage 3 : Salle 13.009	Non

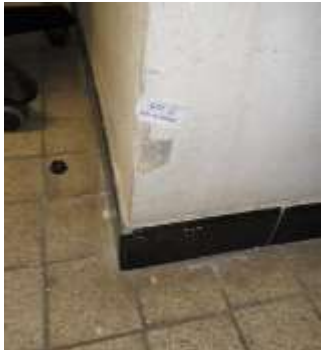
EN-007 Enduits à base de plâtre ou ciment ou autres projetés, lissés ou talochés Enduit mural ponctuel (liste B)	Oui	non	Z1: Bâtiment LWOFF > Etage 3 : Salle 13.010.	Prélèvement : 343912 Bâtiment LWOFF > Etage 3 : Salle 13.010	Non

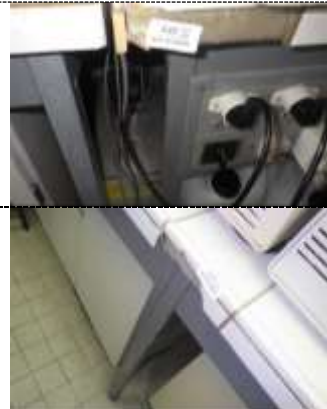
Cloisons légères ou préfabriquées	Isolant intérieur	Non					
	Jonction entre panneaux préfabriqués	Non					
	Panneaux de cloisons	Non					
	Tresse en pied/tête de cloisons	Non					
Gaines et coffres verticaux	Enduits à base de plâtre ou ciment ou autres projetés, lissés ou talochés	Non					
	Flocages	Non					
	Jonction entre panneaux	Non					
	Panneaux et plaques collés ou vissés	Non					
Porte coupe-feu	Joints	Hors champs de la mission					
	Vantaux	Hors champs de la mission					
Portes pare-flamme	Joint	Hors champs de la mission					
	Vantaux	Hors champs de la mission					
Revêtements de murs / poteaux / cloisons / ...	Colles de carrelages	Non					
	CL-001 Colles de faïences Colle de faïence sorbonne (liste C)	Oui	non	Z1: Bâtiment LWOFF > Etage 4 : Salle 14.005.	Prélèvement : 343886 Bâtiment LWOFF > Etage 4 : Salle 14.005	Non

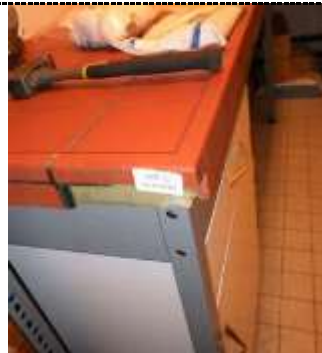
CL-007 Colles de faïences Colle de faïence de paillasse ponctuelle (liste C)	Oui	non	Z1: Bâtiment LWOFF > Etage 3 : Salle 13.011.	Prélèvement : 343913 Bâtiment LWOFF > Etage 3 : Salle 13.011	Non

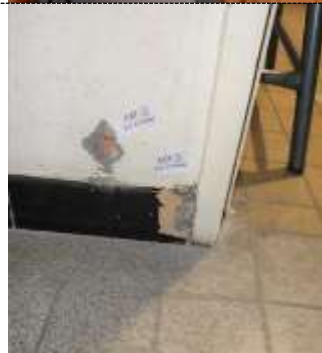
CL-002 Colles de plinthes Colle de plinthe faïence (liste C)	Oui	oui	Z1: Bâtiment LWOFF > Etage 4 : Salle 14.001, Salle 14.002, Salle 14.003, Salle 14.005, Salle 14.019, Salle 14.020, Salle 14.021, Salle 14.022, Salle 14.023.	Prélèvement : 343889 Bâtiment LWOFF > Etage 4 : Salle 14.019	Oui

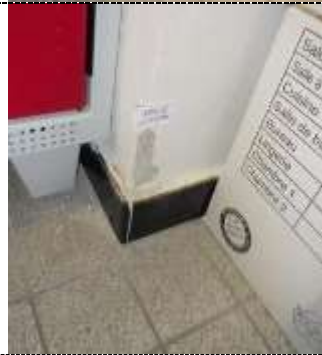
CL-003 Colles de plinthes Colle de plinthe faïence (liste C)	Oui	oui	Z1: Bâtiment LWOFF > Etage 3 : Salle 13.001, Salle 13.002, Salle 13.004, Salle 13.005, Salle 13.006, Salle 13.007, Salle 13.008, Salle 13.010, Salle 13.011, Salle 13.012, Salle 13.013, Salle 13.014, Salle 13.019, Salle 13.020, Salle 13.021, Salle 13.022, Salle 13.023, Salle 13.024.	Prélèvement : 343897 Bâtiment LWOFF > Etage 3 : Salle 13.024	Oui

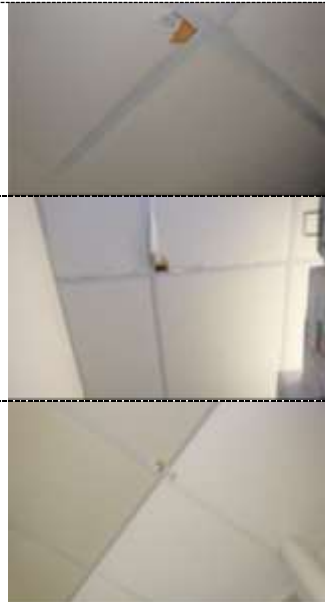
Interfaces entre structures	Joint de dilatation	Hors champs de la mission					
	Jonction avec la façade	Hors champs de la mission					
	Rebouchage	Hors champs de la mission					
Gaines et coffrets horizontaux	Enduits à base de plâtre ou ciment ou autres projetés, lissés ou talochés	Non					
	Flocages	Non					
	Jonction entre panneaux	Non					
	Panneaux et plaques collés ou vissés	Hors champs de la mission					
Faux Plafonds	Cantonnements	Non					
	Isolant de faux plafond	Non					
	Joints entre panneaux ou plaques	Non					
	Jonction entre faux plafond et structure	Non					
	PA-001 Panneaux et plaques Faux plafond type 1 - 1200 x 600 plaque ancienne (liste A)	Oui	non	Z1: Bâtiment LWOFF > Etage 4 : Salle 14.001, Salle 14.002, Salle 14.003, Salle 14.005, Salle 14.019.	Prélèvement : 343887 Bâtiment LWOFF > Etage 4 : Salle 14.005	Non

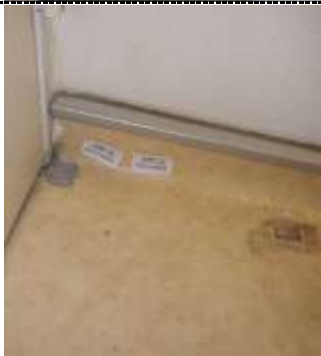
CL-006 Colle Colle du revêtement de sol en lès sur carrelage 10x10 (liste C)	Oui	non	Z1: Bâtiment LWOFF > Etage 3 : Salle 13.019.	Prélèvement : 343908 Bâtiment LWOFF > Etage 3 : Salle 13.019	Non

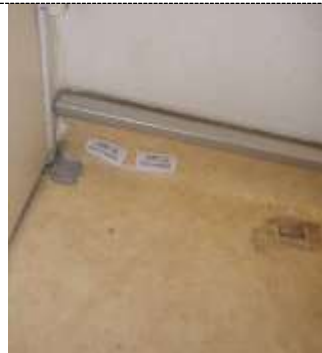
LS-001 Les plastique avec sous-couche Revêtement de sol en lès (liste C)	Oui	non	Z1: Bâtiment LWOFF > Etage 3 : Salle 13.019.	Prélèvement : 343907 Bâtiment LWOFF > Etage 3 : Salle 13.019	Non

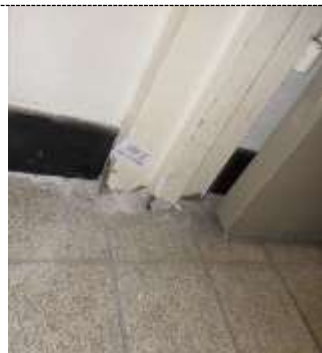
Nez de marche	Hors champs de la mission					
Planchers	Chape maigre	Non					
	Coffrage perdu	Hors champs de la mission					
	Etanchéité de cuvelages	Hors champs de la mission					
	RA-001 Ragréage Ragréage de carrelage 10 x 10 (liste C)	Oui	non	Z1: Bâtiment LWOFF > Etage 4 : Salle 14.001, Salle 14.002, Salle 14.003, Salle 14.005, Salle 14.019, Salle 14.020, Salle 14.021, Salle 14.022, Salle 14.023.	Prélèvement : 343888 Bâtiment LWOFF > Etage 4 : Salle 14.019	Non
