Rapport de mission de repérage des matériaux et produits contenant de l'amiante avant réalisation de travaux

Centre Hospitalier Universitaire Lapeyronie

Numéro de rapport	85665-170525 A
Propriétaire	CENTRE HOSPITALIER UNIVERSITAIRE DE MONTPELLIER
Donneur d'ordre	CENTRE HOSPITALIER UNIVERSITAIRE DE MONTPELLIER
Adresse de l'immeuble	CHU Lapeyronie 371 Av du Doyen Gaston Giraud 34090 Montpellier
Type de bien	Etablissement de santé
Date de la commande	23/06/2025
La (ou les) date(s) d'exécution du repérage	23/06/2025
Date d'émission du rapport de repérage	02/07/2025
Référence du programme de travaux défini par le donneur d'ordre	/

Intervention sur les réseaux de chauffage et eau glacée dans le vide-sanitaires.

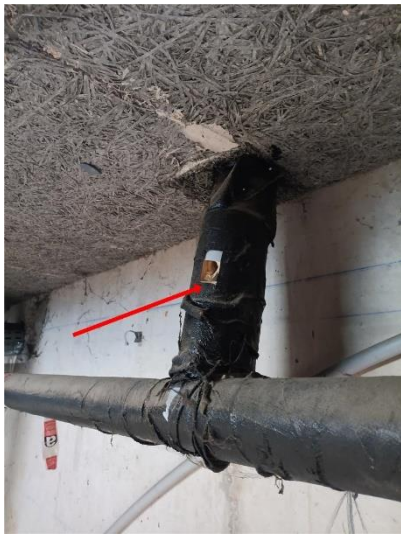
PRELEVEMENT : P001			
Emplacement :

Nom du client CENTRE HOSPITALIER UNIVERSITAIRE DE MONTPELLIER	Numéro de dossier 85665-170525 CHU Lapeyronie 371 Av du Doyen Gaston Giraud 34090 34	Pièce ou local – Composant R-1 - Vide-sanitaire - Canalisations chauffage n°1 - /	
Nom de l'opérateur SEBASTIE Frédéric	Date de prélèvement 23/06/2025	Partie de composant Calorifuge	
Résultat amiante : Présence d'amiante (Fibres d'amiante de type chrysotile)			
DESCRIPTION DU PRELEVEMENT :			
Objet Calorifuge		Planche de croquis n° :	
DETAIL DES COUCHES DU PRELEVEMENT :			
Référence Couche	Description visuelle	Epaisseur (cm)	Conclusion amiante
J01-COUCHE	Matériau souple (gris) ; matériau souple bitumineux (noir) (fibres) ; matériau fibreux de type isolant (jaune) en traces	0	Fibres d'amiante de type chrysotile
001-COUCHE	Matériau fibreux de type isolant (jaune)	0	Fibres d'amiante non détectées

- N° 25N029386-001 - Référence *P001-R-1 - Vide-sanitaire - / - Canalisations chauffage n°1 - Calorifuge*,
prélevé par vos soins, et analysé par Eurofins Environment Testing Polska

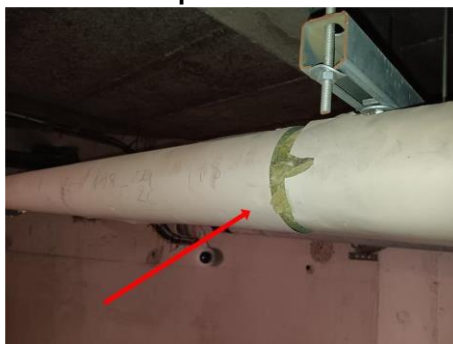
PRELEVEMENT : P002
Emplacement :

Nom du client CENTRE HOSPITALIER UNIVERSITAIRE DE MONTPELLIER	Numéro de dossier 85665-170525 CHU Lapeyronie 371 Av du Doyen Gaston Giraud 34090 34	Pièce ou local – Composant R-1 - Vide-sanitaire - Canalisation chauffage n°2 - /	
Nom de l’opérateur SEBASTIE Frédéric	Date de prélèvement 23/06/2025	Partie de composant Calorifuge	
Résultat amiante : Présence d'amiante (Fibres d'amiante de type chrysotile)			
DESCRIPTION DU PRELEVEMENT :			
Objet	Planche de croquis n° :		
Calorifuge			
DETAIL DES COUCHES DU PRELEVEMENT :			
Référence Couche	Description visuelle	Epaisseur (cm)	Conclusion amiante
J01-COUCHE	Matériau souple (beige) ; matériau fibreux de type isolant (beige) en traces	0	Fibres d'amiante de type chrysotile
001-COUCHE	Matériau fibreux de type isolant (beige)	0	Fibres d'amiante non détectées

- N° 25N029386-002 - Référence *P002-R-1 - Vide-sanitaire - / - Canalisations chauffage n°2 - Calorifuge*,
prélevé par vos soins, et analysé par Eurofins Environment Testing Polska

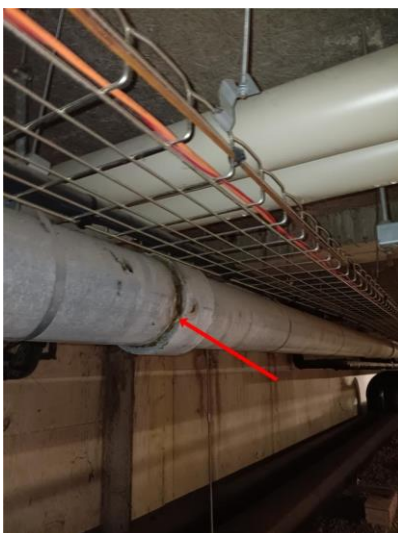
PRELEVEMENT : P003
Emplacement :

Nom du client CENTRE HOSPITALIER UNIVERSITAIRE DE MONTPELLIER	Numéro de dossier 85665-170525 CHU Lapeyronie 371 Av du Doyen Gaston Giraud 34090 34	Pièce ou local – Composant R-1 - Vide-sanitaire - Conduit eaux usées n°1 - /	
Nom de l'opérateur SEBASTIE Frédéric	Date de prélèvement 23/06/2025	Partie de composant Conduit fibres-ciment	
Résultat amiante : Présence d'amiante (Fibres d'amiante de type chrysotile, riébeckite-amiante (crocidolite))			
DESCRIPTION DU PRELEVEMENT :			
Objet		Planche de croquis n° :	
Conduit fibres-ciment			
DETAIL DES COUCHES DU PRELEVEMENT :			
Référence Couche	Description visuelle	Epaisseur (cm)	Conclusion amiante
J01-COUCHE	Matériau dur fibreux de type fibres-ciment (gris)	0	Fibres d'amiante de type chrysotile, riébeckite-amiante (crocidolite)

- N° 25N029386-003 - Référence *P003-R-1 - Vide-sanitaire - / - Conduits eaux usées n°1 - Conduits
fibres-ciment*, prélevé par vos soins, et analysé par Eurofins Environment Testing Polska

003	25N029386-003 - P003-R-1 - Vide-sanitaire - / - Conduit eaux usées n °1 - Conduit fibres-ciment	Matériau dur fibreux de type fibres-ciment (gris)	MOLP / B4PK	4 / 4	-	Fibres d'amiante de type chrysotile, riébeckite-amiante (crocidolite)

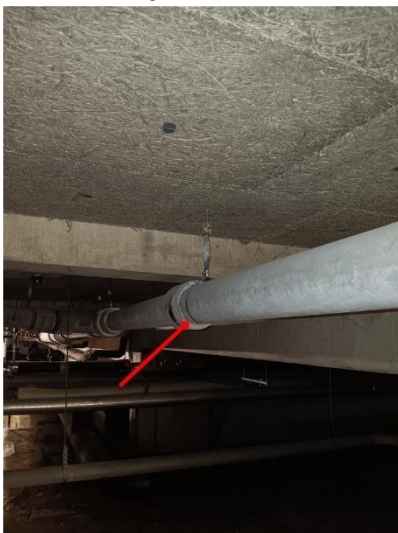
PRELEVEMENT : P004
Emplacement :

Nom du client CENTRE HOSPITALIER UNIVERSITAIRE DE MONTPELLIER	Numéro de dossier 85665-170525 CHU Lapeyronie 371 Av du Doyen Gaston Giraud 34090 34	Pièce ou local – Composant R-1 - Vide-sanitaire - Conduit eaux usées n°2 - /	
Nom de l'opérateur SEBASTIE Frédéric	Date de prélèvement 23/06/2025	Partie de composant Conduit fibres-ciment	
Résultat amiante : Présence d'amiante (Fibres d'amiante de type chrysotile, riébeckite-amiante (crocidolite))			
DESCRIPTION DU PRELEVEMENT :			
Objet	Planche de croquis n° :		
Conduit fibres-ciment			
DETAIL DES COUCHES DU PRELEVEMENT :			
Référence Couche	Description visuelle	Epaisseur (cm)	Conclusion amiante
J01-COUCHE	Matériau dur fibreux de type fibres-ciment (gris)	0	Fibres d'amiante de type chrysotile, riébeckite-amiante (crocidolite)

- N° 25N029386-004 - Référence *P004-R-1 - Vide-sanitaire - / - Conduits eaux usées n°2 - Conduits
fibres-ciment*, prélevé par vos soins, et analysé par Eurofins Environment Testing Polska

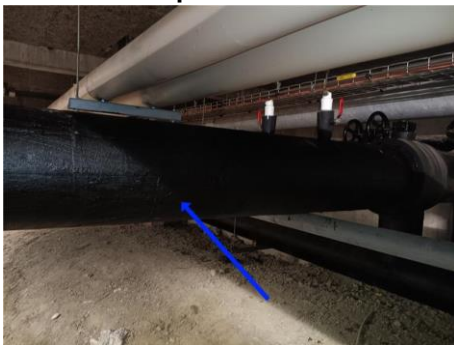
PRELEVEMENT : P005			
Emplacement :

Nom du client CENTRE HOSPITALIER UNIVERSITAIRE DE MONTPELLIER	Numéro de dossier 85665-170525 CHU Lapeyronie 371 Av du Doyen Gaston Giraud 34090 34	Pièce ou local – Composant R-1 - Vide-sanitaire - Canalisations eau glacée - /	
Nom de l'opérateur SEBASTIE Frédéric	Date de prélèvement 23/06/2025	Partie de composant Calorifuge	
Résultat amiante : Absence d'amiante			
DESCRIPTION DU PRELEVEMENT :			
Objet Calorifuge		Planche de croquis n° :	
DETAIL DES COUCHES DU PRELEVEMENT :			
Référence Couche J01-COUCHE	Description visuelle Matériau souple bitumineux (noir) (fibreuse) ; matériau de type mousse (bleu)	Epaisseur (cm) 0	Conclusion amiante Fibres d'amiante non détectées

- N° 25N029386-005 - Référence *P005-R-1 - Vide-sanitaire - / - Canalisations eau glacée - Calorifuge*,
prélevé par vos soins, et analysé par Eurofins Environment Testing Polska
