Rapport de mission de repérage des matériaux et produits contenant de l'amiante avant réalisation de travaux

Numéro de dossier : 2025-10571
Date du repérage : 16/06/2025
Date d'édition : 17 juillet 2025

Adresse	Rue : Ailes A / B / C / D 1180 Rue des Universités Code postal, ville : . 38610 GIERES
Périmètre de repérage : Menuiseries des escaliers concernées (entourées en rouge) des ailes A/B/C/D RDC R+1 R+2 R+3
Type de logement : Fonction principale du bâtiment : Date de construction : Autres Autres <1997

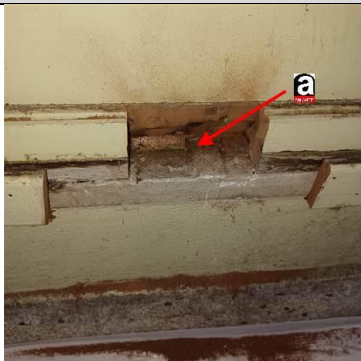
Localisation	Identifiant + Description	Conclusion (justification)	Photo
Aile A - Escalier	<u>Localisation</u> : STENDHAL / R+2 - Aile A - Escalier; STENDHAL / R+1 - Aile A - Escalier; STENDHAL / R+3 - Aile A - Escalier <u>Echantillons</u> : Prelevement_013 <u>Description</u> : Joint sous chassis	Présence d'amiante (Après analyse en laboratoire)

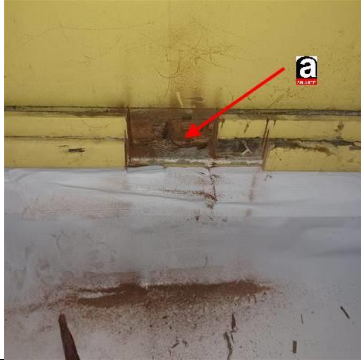
Aile B - Escalier	<u>Localisation</u> : STENDHAL / R+3 - Aile B - Escalier; STENDHAL / R+2 - Aile B - Escalier; STENDHAL / R+1 - Aile B - Escalier <u>Echantillons</u> : Prelevement_014 <u>Description</u> : Joint sous chassis	Présence d'amiante (Après analyse en laboratoire)

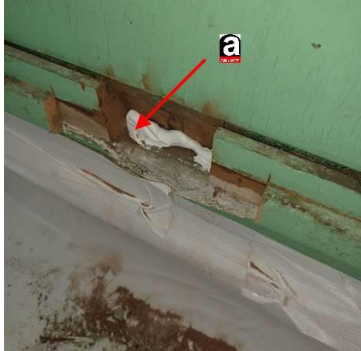
Aile C - Escalier	<u>Localisation</u> : STENDHAL / R+3 - Aile C - Escalier; STENDHAL / R+2 - Aile C - Escalier; STENDHAL / R+1 - Aile C - Escalier; STENDHAL / RDC - Aile C - Escalier <u>Echantillons</u> : Prelevement_015 <u>Description</u> : Joint sous chassis	Présence d'amiante (Après analyse en laboratoire)

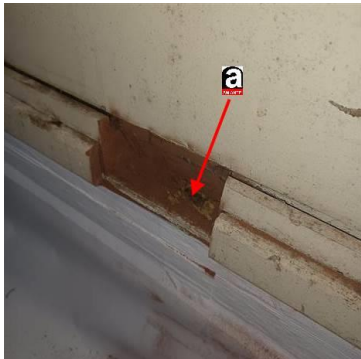
Aile D - Escalier	<p><u>Localisation</u> : STENDHAL / R+3 - Aile D - Escalier; STENDHAL / R+2 - Aile D - Escalier; STENDHAL / R+1 - Aile D - Escalier <u>Echantillons</u> : Prelevement_016 <u>Description</u> : Joint sous chassis</p>	Présence d'amiante (Après analyse en laboratoire)

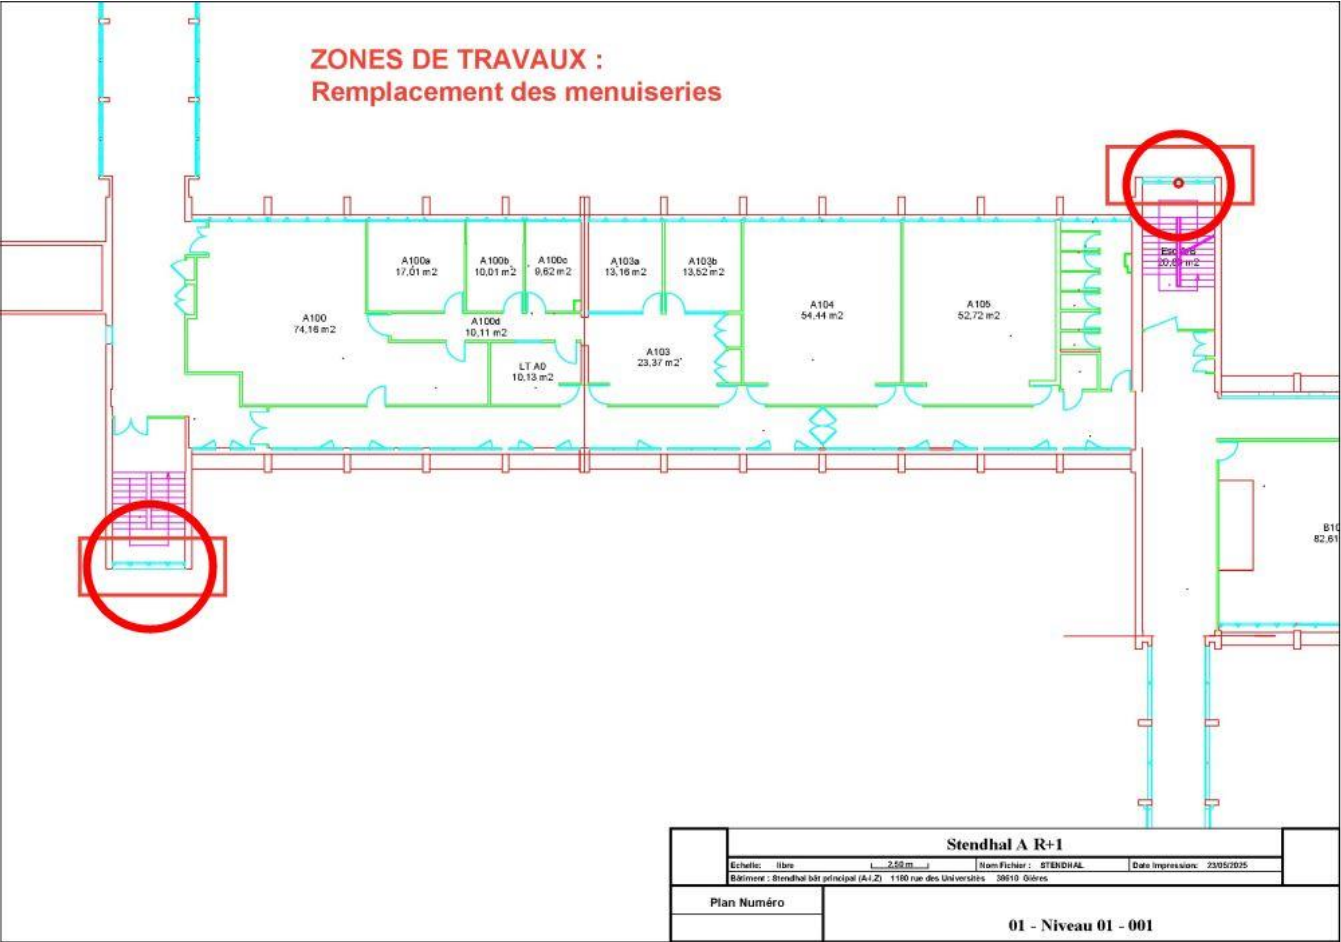
Nom du plan : Zonage amiante joints sous chassis R+1 A B

Jointes sous chassis amiantés

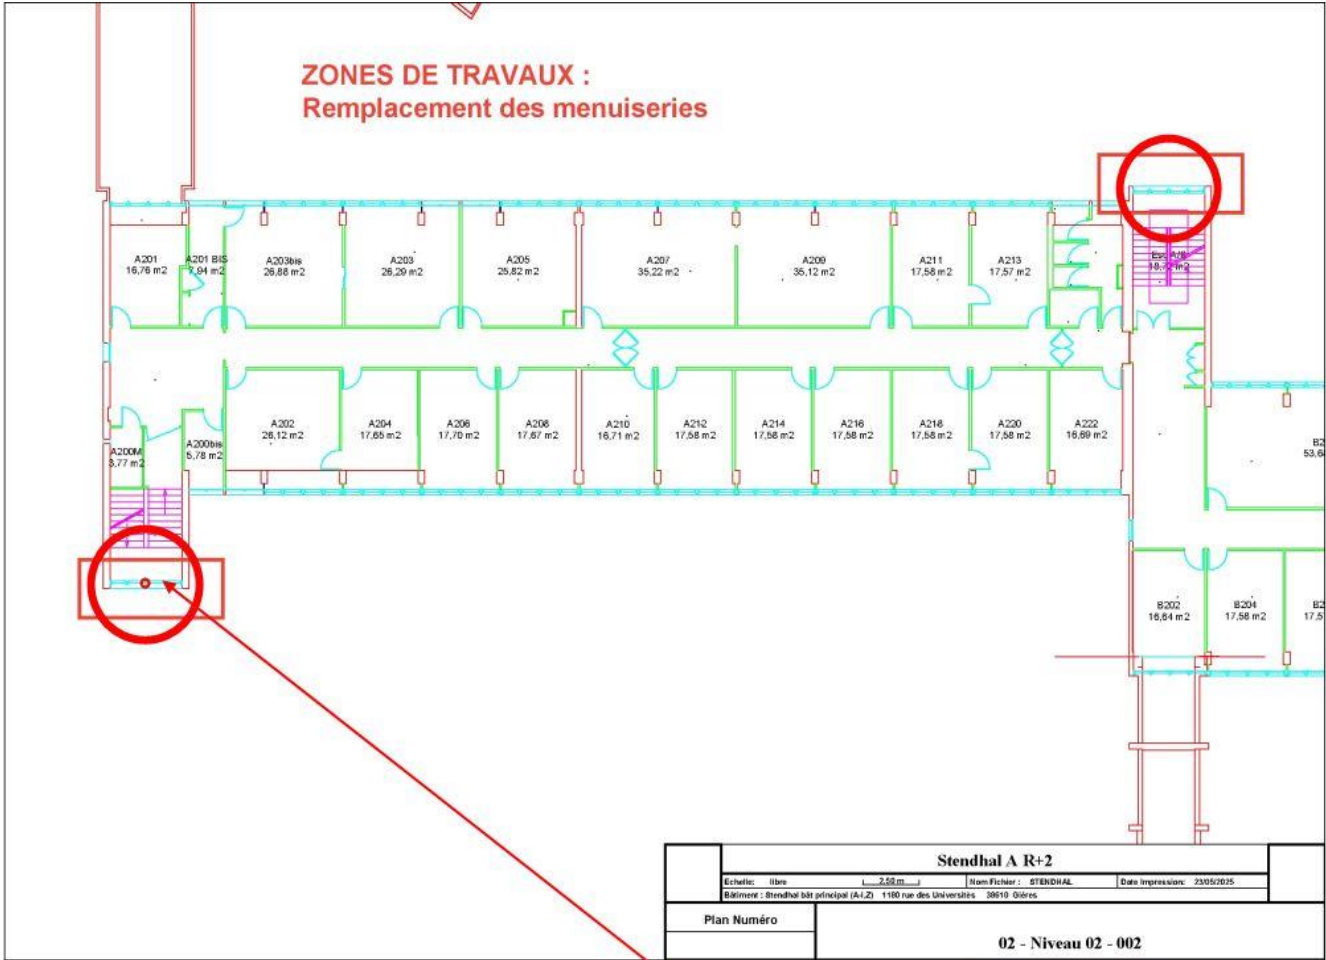
Nom du plan : Zonage amiante joints sous chassis R+2 A B

a ZPSO_013
Prelevement_013
Présence d'amiante
STENDHAL / R+2 - Aile A - Escalier
Joint sous chassis
Photo_A013

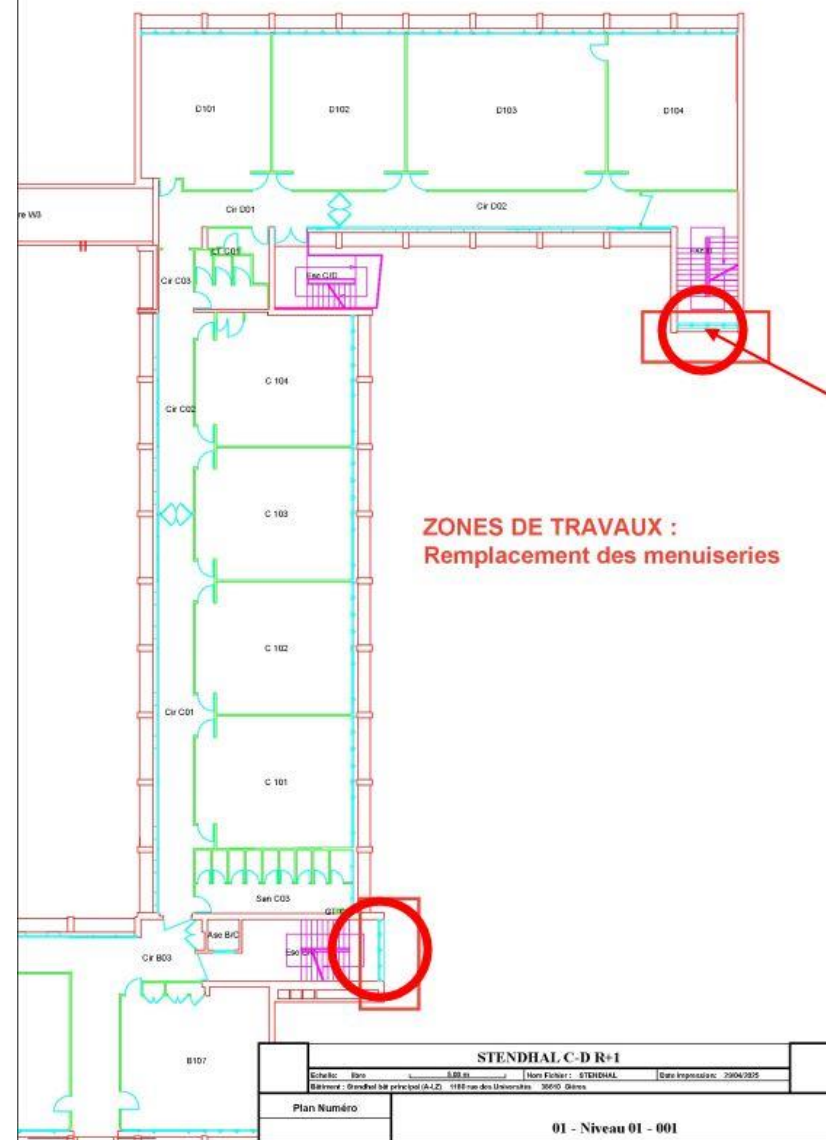
Nom du plan : Plan de zonage amiante R+1 C D

a ZPSO_016
Prelevement_016
Présence d'amiante
STENDHAL / R+1 - Aile D - Escalier
Joint sous châssis
Photo_A016

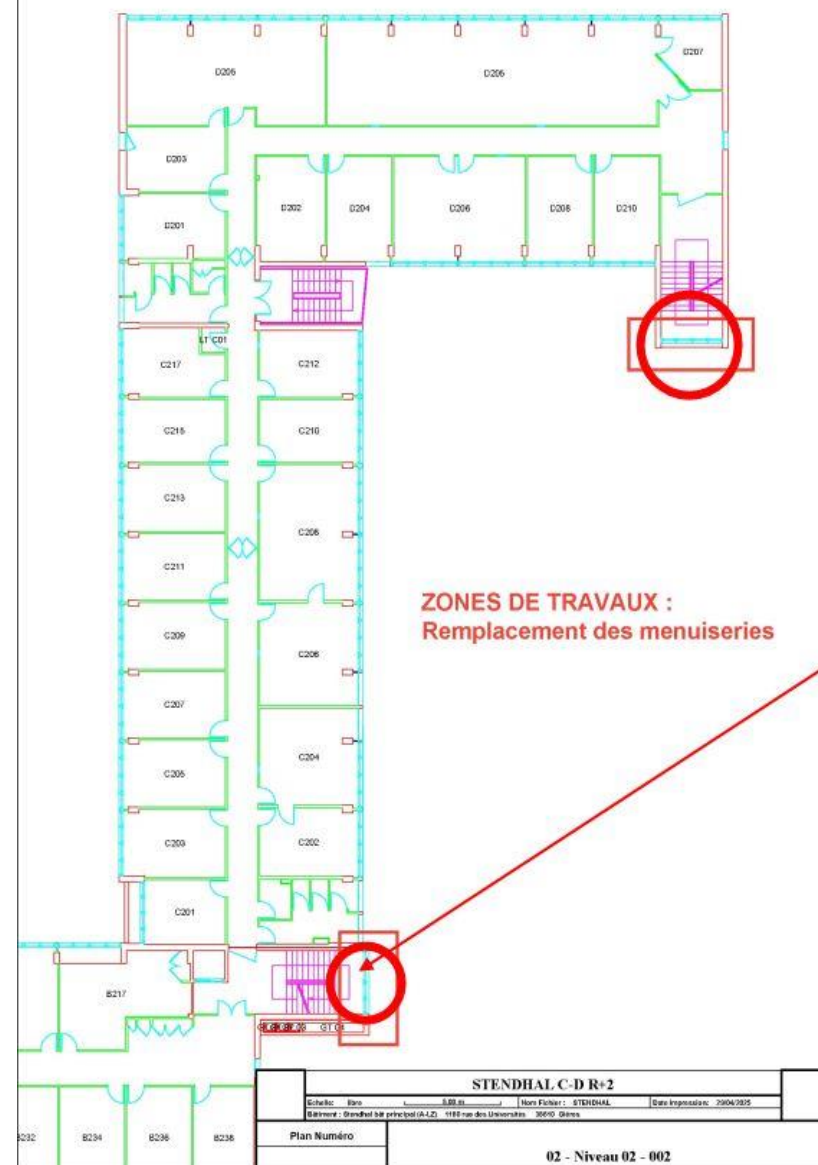
Nom du plan : Plan de zonage amiante R+2 C D

a ZPSO_015
Prelevement_015
Présence d'amiante
STENDHAL / R+2 - Aile C - Escalier
Joint sous châssis
Photo_A015

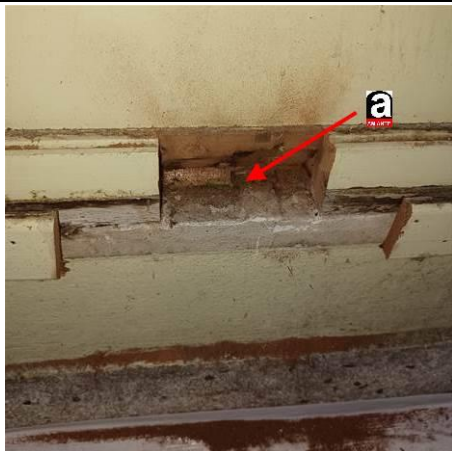
Photo n°_A013

Localisation : STENDHAL / R+2 - Aile A - Escalier
Ouvrage : 2 - Parois verticales extérieures et Façades -
Menuiseries extérieures
Partie d'ouvrage : Joint d'étanchéité entre menuiserie et
structure
Description : Joint sous chassis

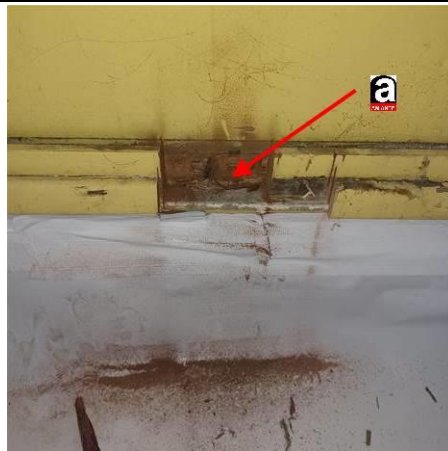
Photo n°_A014

Localisation : STENDHAL / R+3 - Aile B - Escalier
Ouvrage : 2 - Parois verticales extérieures et Façades -
Menuiseries extérieures
Partie d'ouvrage : Joint d'étanchéité entre menuiserie et
structure
Description : Joint sous chassis

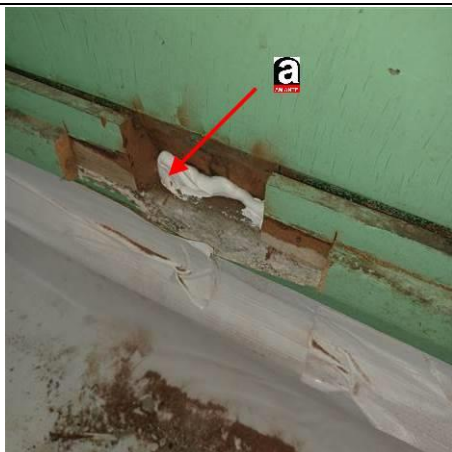
Photo n°_A015

Localisation : STENDHAL / R+2 - Aile C - Escalier
Ouvrage : 2 - Parois verticales extérieures et Façades -
Menuiseries extérieures
Partie d'ouvrage : Joint d'étanchéité entre menuiserie et
structure
Description : Joint sous chassis

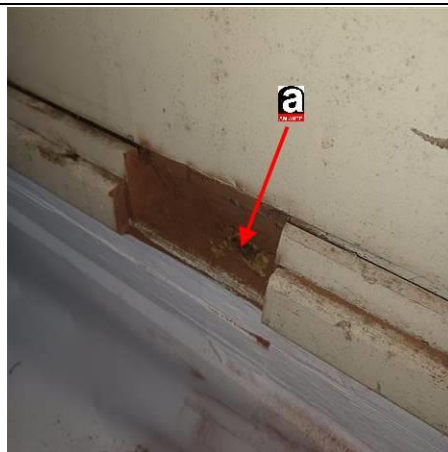
Photo n°_A016

Localisation : STENDHAL / R+1 - Aile D - Escalier
Ouvrage : 2 - Parois verticales extérieures et Façades -
Menuiseries extérieures
Partie d'ouvrage : Joint d'étanchéité entre menuiserie et
structure
Description : Joint sous chassis
