Rapport de repérage des matériaux et produits contenant de l'amiante avant réalisation de travaux dans un immeuble bâti

Adresse : 9 Place du Palais de Justice 73000 CHAMBERY

Désignation : Tribunal Judiciaire de CHAMBERY

Date du rapport : 04/08/2025

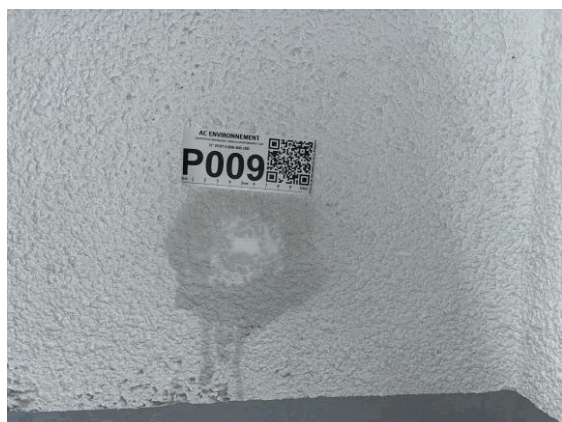
002EW776743 n°9 - 1 (P9) - R+1 - Vol 4 (Stockage 1)

R+1	Vol 4 (Stockage 1)	Murs et cloisons	Enduits projetés (plâtre)	P9	Réalisation d'un prélèvement		002EW7 76743 n °9 - 1	P9	Matériau gris en vrac hétérogène non séparable + matériau plâtreux blanc	Négatif	Négatif sur analyse	
R+1	Vol 5 (Couloir)	Murs et cloisons	Enduits ciment	P12	Réalisation d'un prélèvement		002EW7 76743 n °12 - 1	P12	Matériau gris en vrac hétérogène + peinture non séparable	Négatif	Négatif sur analyse	
Combles	Vol 8 (Combles)	Murs et cloisons	Joint de scellement	P18	Réalisation d'un prélèvement		002EW7 76743 n °18 - 1	P18	Peinture non séparable + matériau plâtreux blanc	Négatif	Négatif sur analyse

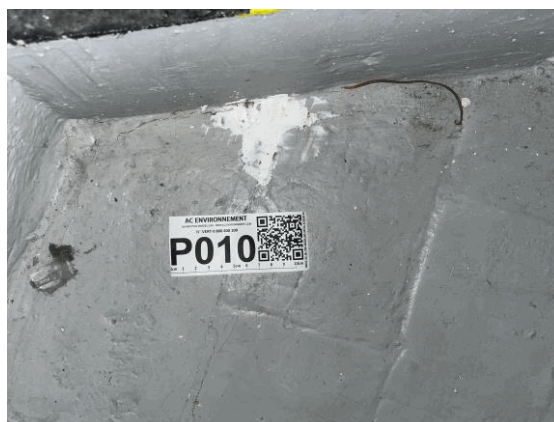
002EW776743 n°10 - 1 (P10) - R+1 - Vol 4 (Stockage 1)

R+1	Vol 4 (Stockage 1)	Revêtement de sol	Colles de carrelage	P10	Réalisation d'un prélèvement		002EW7 76743 n °10 - 1	P10	Matériau compact ocre hétérogène	Négatif	Négatif sur analyse	
R+1	Vol 4 (Stockage 1)	Revêtement de sol	Colles de carrelage	P10	Sondage et extension de la ZPSO du prélèvement P10		002EW7 76743 n °10 - 1	P10	Matériau compact ocre hétérogène	Négatif	Négatif sur analyse	
R+2	Vol 6 (Local technique)	Revêtement de sol	Lés plastiques avec sous-couche	P13	Réalisation d'un prélèvement		002EW7 76743 n °13 - 1	P13 Phase 1	Colle polymère jaune non séparable + ragréage gris avec fibres	Négatif	Négatif sur analyse

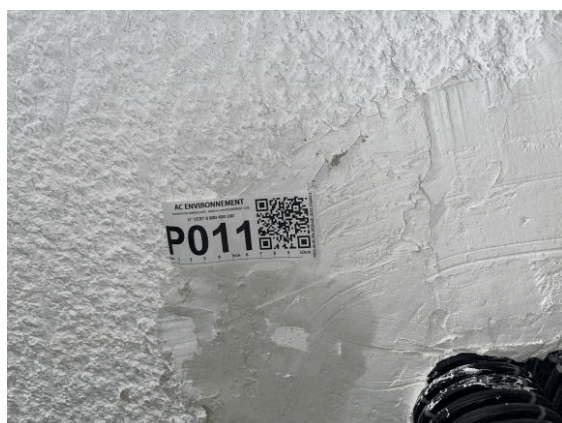
002EW776743 n°11 - 1 (P11) - R+1 - Vol 4 (Stockage 1)

R+1	Vol 4 (Stockage 1)	Plafonds	Enduit de rebouchage	P11	Réalisation d'un prélèvement		002EW7 76743 n °11 - 1	P11	Matériau gris en faible quantité non séparable + matériau plâtreux gris	Négatif	Négatif sur analyse	
R+2	Vol 6 (Local technique)	Plafonds	Jonction entre panneaux préfabriqués	P14	Réalisation d'un prélèvement		002EW7 76743 n °14 - 1	P14	Peinture non séparable + matériau plâtreux blanc en vrac avec couche en papier	Négatif	Négatif sur analyse
