Pré-Rapport du 12/06/2020 de la mission de repérage des matériaux et produits contenant de l'amiante dans les immeubles bâtis avant réalisation de travaux

Numéro de dossier : 2020/01994
Date du repérage : 13, 14, 15 et 18/05/2020

Adresse	Rue : Bâtiments Stendhal 1880 avenue centrale Bât., escalier, niveau, appartement n°, lot n° : Bâtiments A,B,C,D,F,G,H,I,J,K Lot numéro Non communiqué, Code postal, ville : . 38610 GIERES Section cadastrale : NC, Parcelle numéro : NC,
Périmètre de repérage : Réfection total des bâtiments A,B,C,D,F,G,H,I,J,K. Voir programme de travaux établis par la maîtrise d'œuvre, MINOS GROUP.
Type de logement : Fonction principale du bâtiment : Date de construction : Bâtiments A,B,C,D,F,G,H,I,J,K Enseignements supérieur/Recherche < 1997

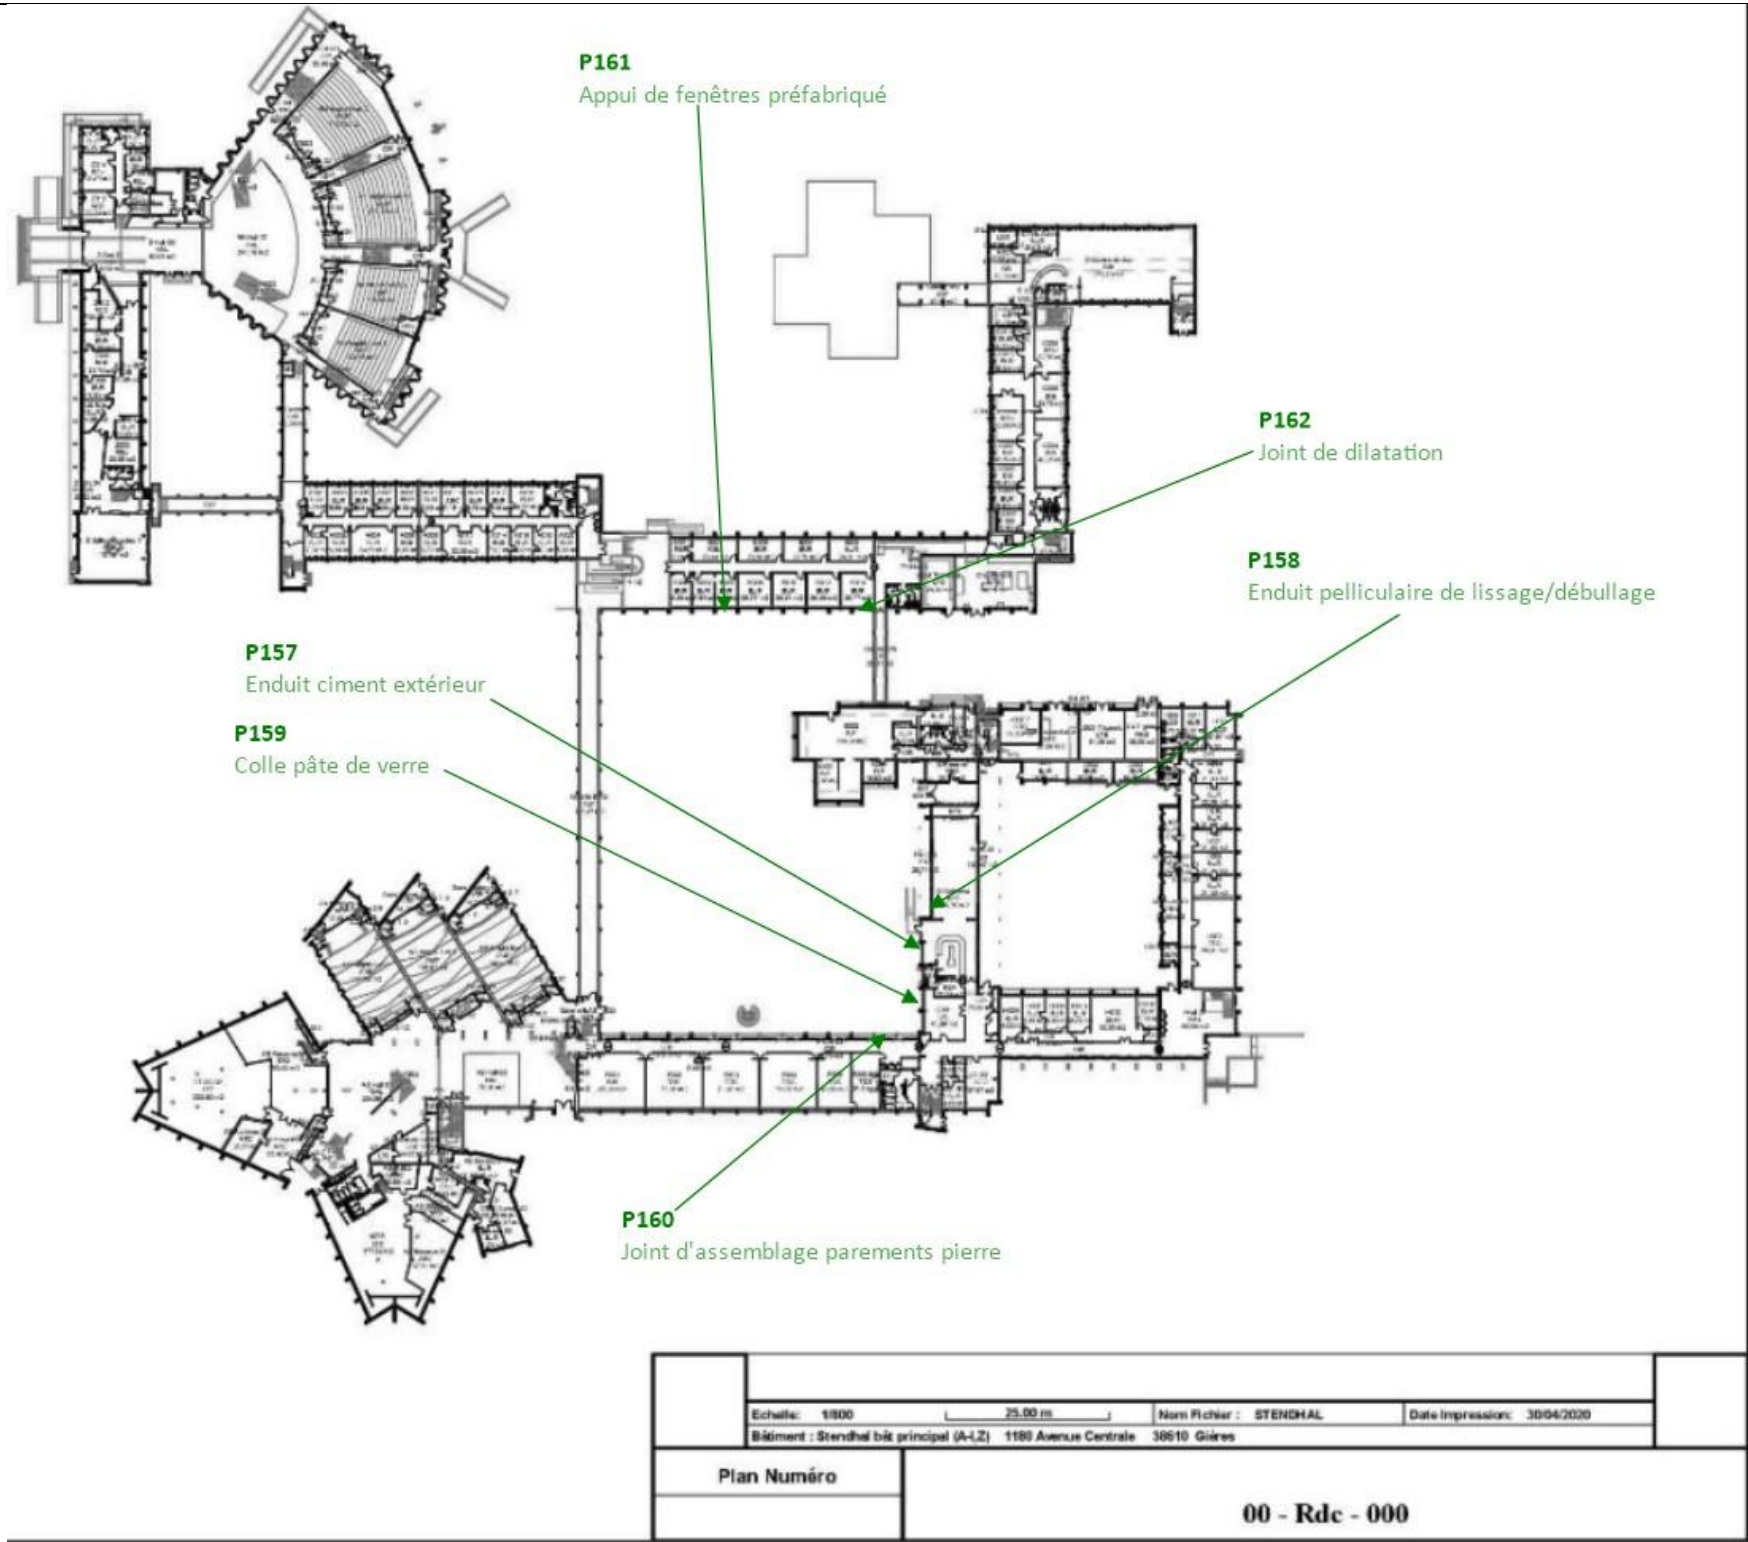
Dossier : 2020/01994	N° planche : 11/15	Bâtiment – Niveau : 05_Extérieur

Sans sondages nous ne pouvons définir l'étendue des zones des MPCA
