## Rapport de mission de repérage des matériaux et produits contenant de l'amiante avant réalisation de travaux

Numéro de dossier : 2020/02767-1  
Date du repérage : 01, 02, 04/12/2020

Adresse	Rue : ..... <b>Bâtiments Stendhal 1880 avenue centrale</b> Bât., escalier, niveau, appartement n°, lot n°: <b>Bâtiments : F,G,H,I,J,K Lot numéro Non communiqué,</b> Code postal, ville : . <b>38610 GIERES</b> <b>Section cadastrale : NC, Parcelle numéro : NC,</b>
Périmètre de repérage :	..... <b>Bâtiments F,G,H,I,J,K</b>
Type de logement :	.....
Fonction principale du bâtiment :	..... <b>Enseignements supérieur/Recherche</b>
Date de construction :	..... <b>&lt; 1997</b>

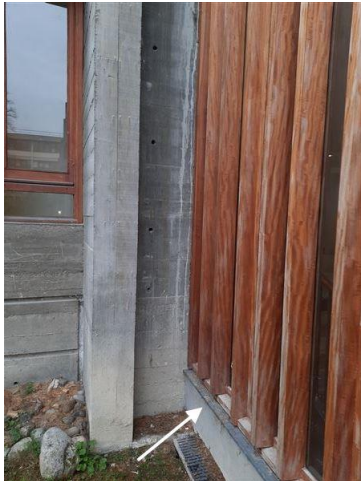
Localisation	Identifiant + Description	Photo
	<p>Identifiant: M602  Réf. échantillon: Ech003  Réf. laboratoire: 20Y035803-003  Description: Scellement Beton Alvéolaire  Composant de la construction: Mur  Partie à sonder: Scellement</p>	 
	<p>Identifiant: M603  Réf. échantillon: Ech004  Réf. laboratoire: 20Y035803-004  Description: Joint Peripherique  Composant de la construction: Mur  Partie à sonder: Joint</p>	 
	<p>Identifiant: M604  Réf. échantillon: Ech005  Réf. laboratoire: 20Y035803-005  Description: Enduit allège  Composant de la construction: Mur  Partie à sonder: Enduit</p>

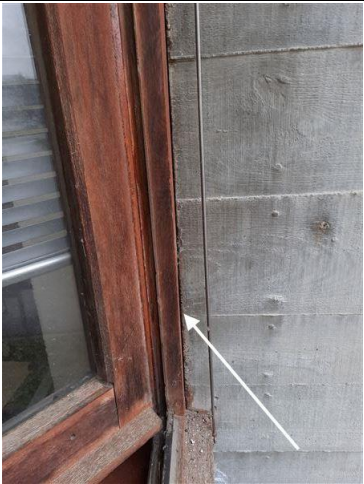
Localisation	Identifiant + Description	Photo
	<p>Identifiant: M609  Réf. échantillon: Ech010  Réf. laboratoire: 20Y035803-010  Description: Joint Compribande  Composant de la construction: Menuiserie  Partie à sonder: Joint</p>

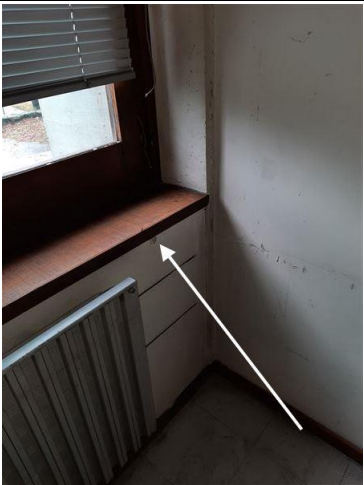
<p>Identifiant: M610  Réf. échantillon: Ech011  Réf. laboratoire: 20Y035803-011  Description: Enduit Allege  Composant de la construction: Mur  Partie à sonder: Enduit</p>

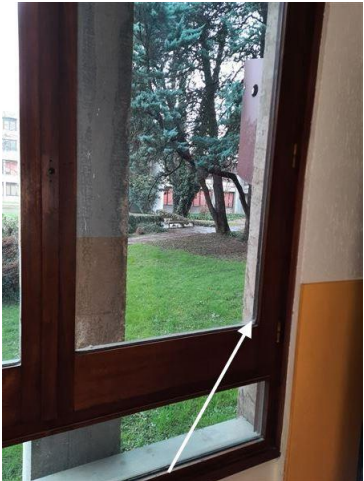
RDC - Bâtiment F - Circulation	<p>Identifiant: M611  Réf. échantillon: Ech012  Réf. laboratoire: 20Y035803-012  Description: Mastic de Fenetre  Composant de la construction: Menuiserie  Partie à sonder: Mastic</p>

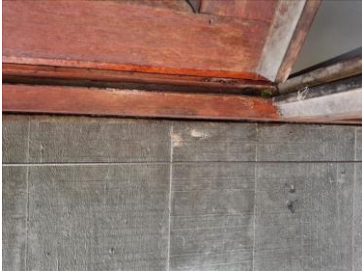
Localisation	Identifiant + Description	Photo
	<p>Identifiant: M650  Réf. échantillon: Ech051  Réf. laboratoire: 20Y035803-051  Description: Joint Conpribande  Composant de la construction: Menuiserie  Partie à sonder: Joint</p>

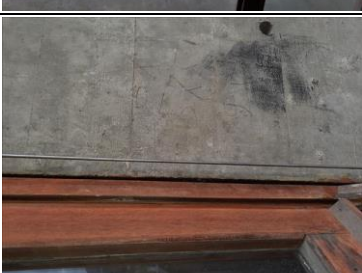
1er étage - Bâtiment F - F 106	<p>Identifiant: M654  Réf. échantillon: Ech055  Réf. laboratoire: 20Y035803-055  Description: Mastic Fenetre  Composant de la construction: Menuiserie  Partie à sonder: Mastic</p>

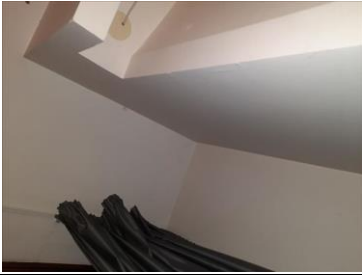
Localisation	Identifiant + Description	Photo
1er étage - Bâtiment F - F 111	<u>Identifiant:</u> M664 <u>Réf. échantillon:</u> Ech065 <u>Réf. laboratoire:</u> 20Y035803-065 <u>Description:</u> Mastic de Fenetre <u>Composant de la construction:</u> Menuiserie <u>Partie à sonder:</u> Mastic	 
	<u>Identifiant:</u> M665 <u>Réf. échantillon:</u> Ech066 <u>Réf. laboratoire:</u> 20Y035803-066 <u>Description:</u> Joint Conpribande <u>Composant de la construction:</u> Menuiserie <u>Partie à sonder:</u> Joint	 
	<u>Identifiant:</u> M666 <u>Réf. échantillon:</u> Ech067 <u>Réf. laboratoire:</u> 20Y035803-067 <u>Description:</u> Calicot Plafond <u>Composant de la construction:</u> Plafond <u>Partie à sonder:</u> Calicot

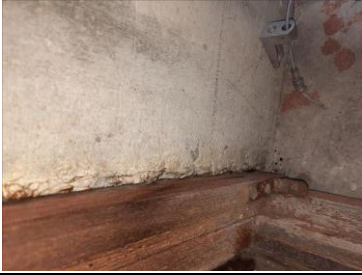
1er étage - Bâtiment G - G 104	<u>Identifiant:</u> M667 <u>Réf. échantillon:</u> Ech068 <u>Réf. laboratoire:</u> 20Y035803-068 <u>Description:</u> Joint Conpribande <u>Composant de la construction:</u> Menuiserie <u>Partie à sonder:</u> Joint

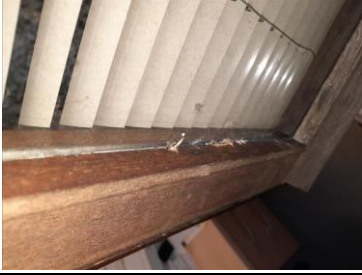
<u>Identifiant:</u> M668 <u>Réf. échantillon:</u> Ech069 <u>Réf. laboratoire:</u> 20Y035803-069 <u>Description:</u> Mastic Fenetre <u>Composant de la construction:</u> Menuiserie <u>Partie à sonder:</u> Mastic

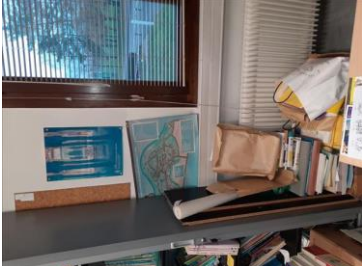
<u>Identifiant:</u> M669 <u>Réf. échantillon:</u> Ech070 <u>Réf. laboratoire:</u> 20Y035803-070 <u>Description:</u> Enduit Mure Beton <u>Composant de la construction:</u> Mur <u>Partie à sonder:</u> Enduit

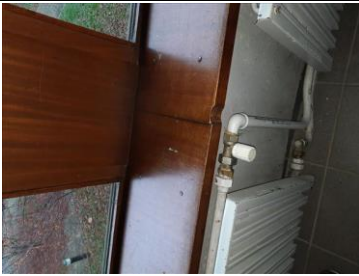
Localisation	Identifiant + Description	Photo
1er étage - Bâtiment H - Circulation	<u>Identifiant:</u> M670 <u>Réf. échantillon:</u> Ech071 <u>Réf. laboratoire:</u> 20Y035803-071 <u>Description:</u> Joint Filasse <u>Composant de la construction:</u> Radiateur <u>Partie à sonder:</u> Joint

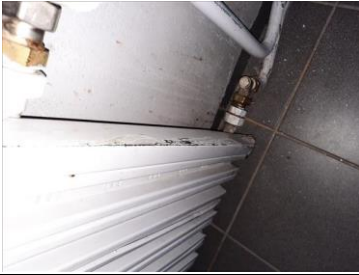
<u>Identifiant:</u> M671 <u>Réf. échantillon:</u> Ech072 <u>Réf. laboratoire:</u> 20Y035803-072 <u>Description:</u> Peinture Tuyauterie <u>Composant de la construction:</u> Radiateur <u>Partie à sonder:</u> Peinture	 
	<u>Identifiant:</u> M672 <u>Réf. échantillon:</u> Ech073 <u>Réf. laboratoire:</u> 20Y035803-073 <u>Description:</u> Peinture radiateur <u>Composant de la construction:</u> Radiateur <u>Partie à sonder:</u> Peinture

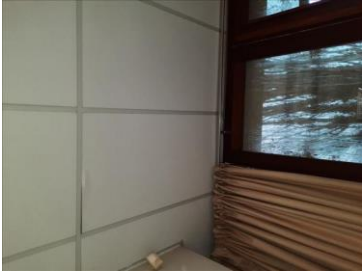
Localisation	Identifiant + Description	Photo
	<p>Identifiant: M683  Réf. échantillon: Ech084  Réf. laboratoire: 20Y035803-084  Description: Faux Plafond  Composant de la construction: Plafond  Partie à sonder: Faux Plafond</p>

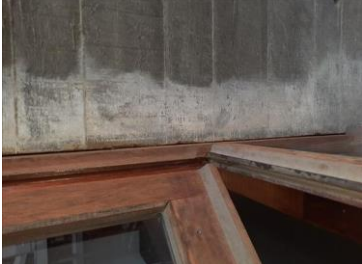
<p>Identifiant: M688  Réf. échantillon: Ech089  Réf. laboratoire: 20Y035803-089  Description: Joint Conpribande  Composant de la construction: Menuiserie  Partie à sonder: Joint</p>

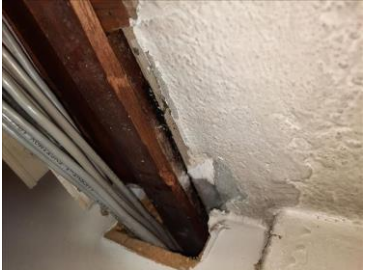
Localisation	Identifiant + Description	Photo
	<p>Identifiant: M702  Réf. échantillon: Ech103  Réf. laboratoire: 20Y035803-103  Description: Joint Sous Chassis  Composant de la construction: Menuiserie  Partie à sonder: Joint</p>

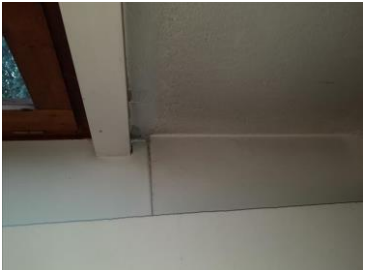
<p>Identifiant: M703  Réf. échantillon: Ech104  Réf. laboratoire: 20Y035803-104  Description: Enduit Mur Beton  Composant de la construction: Mur  Partie à sonder: Enduit</p>

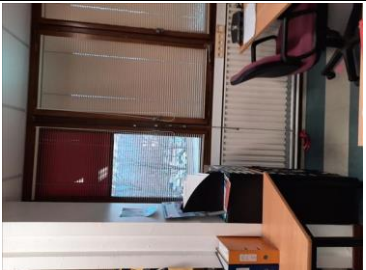
2ième étage - Bâtiment F - F 212	<p>Identifiant: M704  Réf. échantillon: Ech105  Réf. laboratoire: 20Y035803-105  Description: Mastic Fenetre  Composant de la construction: Menuiserie  Partie à sonder: Mastic</p>

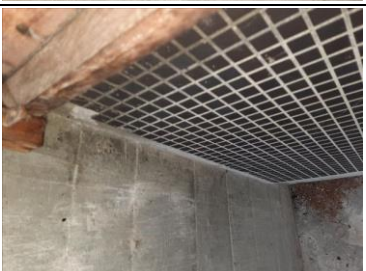
2ième étage - Bâtiment G - G 203	<p>Identifiant: M707  Réf. échantillon: Ech108  Réf. laboratoire: 20Y035803-108  Description: Mosaïque + Colle  Composant de la construction: Mur  Partie à sonder: Mosaïque</p>

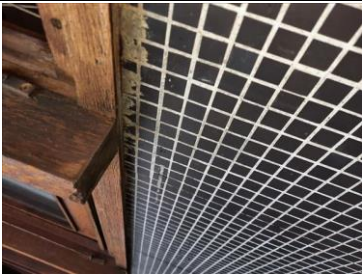
Localisation	Identifiant + Description	Photo
	<p>Identifiant: M747  Réf. échantillon: Ech148  Réf. laboratoire: 20Y035803-148  Description: Joint Sous Chassis  Composant de la construction: Menuiserie  Partie à sonder: Joint</p>

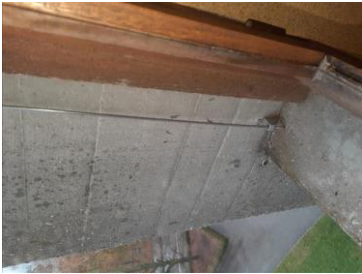
<p>Identifiant: M748  Réf. échantillon: Ech149  Réf. laboratoire: 20Y035803-149  Description: Joint Conpribande  Composant de la construction: Menuiserie  Partie à sonder: Joint</p>

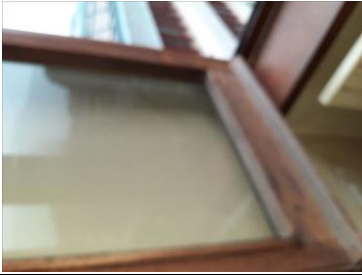
<p>Identifiant: M749  Réf. échantillon: Ech150  Réf. laboratoire: 20Y035803-150  Description: Mastic Fenetre  Composant de la construction: Menuiserie  Partie à sonder: Mastic</p>

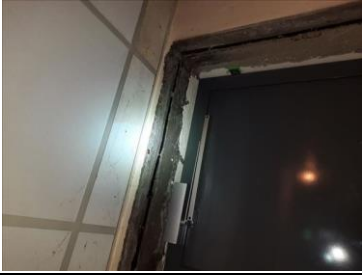
<p>Identifiant: M750  Réf. échantillon: Ech151  Réf. laboratoire: 20Y035803-151  Description: Joint Conpribande  Composant de la construction: Menuiserie  Partie à sonder: Joint</p>

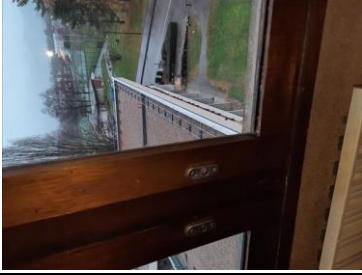
<p>Identifiant: M751  Réf. échantillon: Ech152  Réf. laboratoire: 20Y035803-152  Description: Mastic Fenetre  Composant de la construction: Menuiserie  Partie à sonder: Mastic</p>

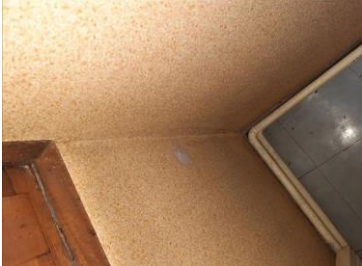
<p>Identifiant: M752  Réf. échantillon: Ech153  Réf. laboratoire: 20Y035803-153  Description: Enduit Mur Beton  Composant de la construction: Mur  Partie à sonder: Enduit</p>
