## Rapport de mission de repérage des matériaux et produits contenant de l'amiante dans les immeubles bâtis avant réalisation de travaux

Numéro de dossier : **AAT25090040\_UGA\_STENDHAL\_REFECTION\_FENETRES\_BATIMENT\_F\_V1.00**  
Date du repérage : **18/09/2025**

Adresse	Rue : ..... <b>1561, Rue des Résidences</b> Bât., escalier, niveau, appartement n°, lot n° : <b>Bâtiment F</b> Code postal, ville : . <b>38610 GIERES</b> <b>Section cadastrale AD, Parcelle(s) n° 36</b>
Périmètre de repérage :	..... <b>Ensemble des locaux concernés par la mission de repérage figurant sur les schémas de repérage joints en annexe à l'exception des locaux ou toutes parties du bâti inaccessibles et n'ayant pu être visité.</b> <b>Ce repérage se limite strictement et uniquement aux zones, aux parties du bâti et éléments définis dans le présent rapport, accessibles pendant la visite de repérage.</b>
Type de logement :	.....
Fonction principale du bâtiment :	..... <b>Enseignements supérieur/Recherche</b>
Date de construction :	..... <b>Date du permis de construire non connue</b>

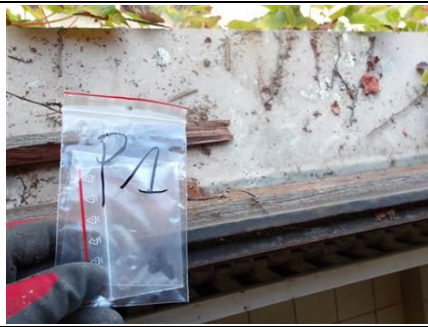
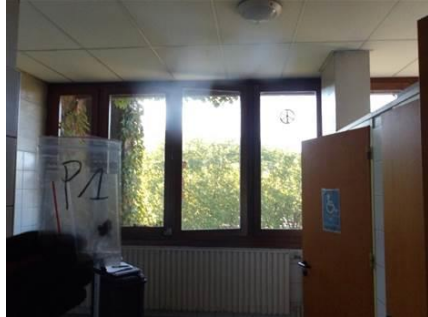
Photo n° PhA001

Localisation : Bâtiment F - Etage 3 - Façade Sud

Partie d'ouvrage : Joint d'étanchéité entre menuiserie et structure

Description : Joint Compribande Menuiserie Bois 320x190

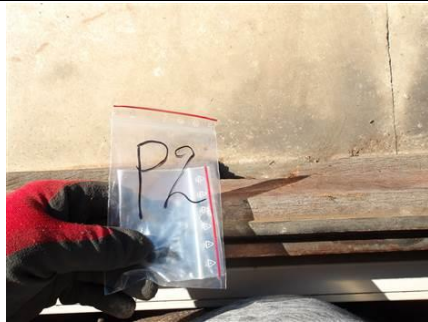
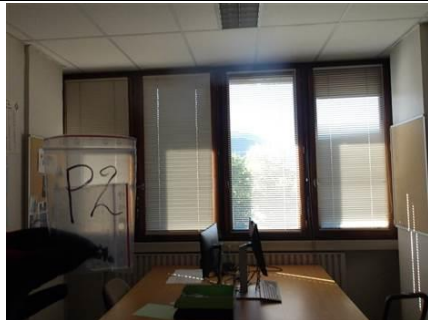
Photo n° PhA002

Localisation : Bâtiment F - Etage 3 - Façade Sud

Partie d'ouvrage : Joint d'étanchéité entre menuiserie et structure

Description : Joint Compribande Menuiserie Bois 320x190

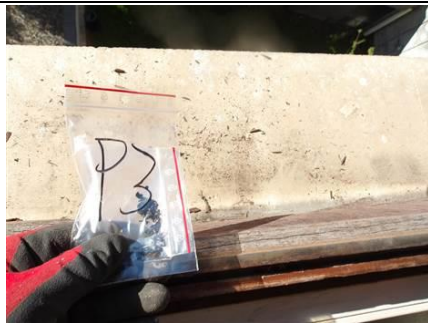
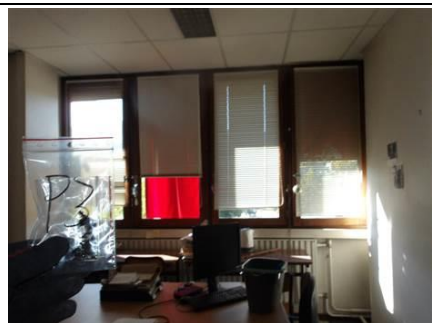
Photo n° PhA003

Localisation : Bâtiment F - Etage 3 - Façade Sud

Partie d'ouvrage : Joint d'étanchéité entre menuiserie et structure

Description : Joint Compribande Menuiserie Bois 320x190

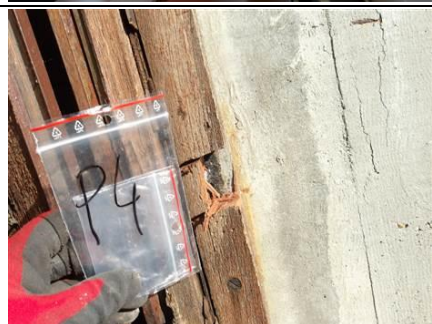
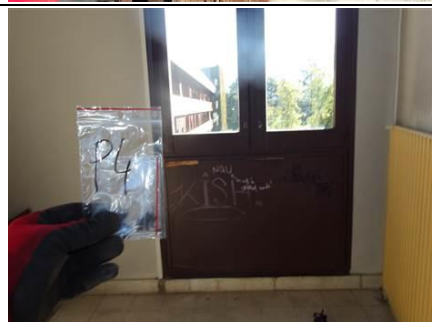
Photo n° PhA004

Localisation : Bâtiment F - Etage 3 - Façade Sud

Partie d'ouvrage : Joint d'étanchéité entre menuiserie et structure

Description : Joint Compribande Menuiserie Bois 420x150

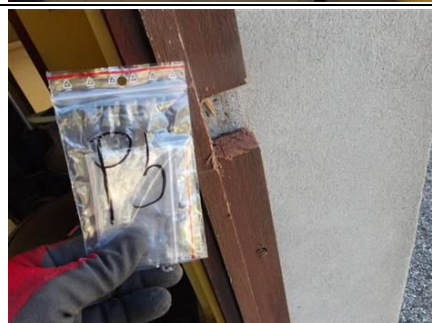
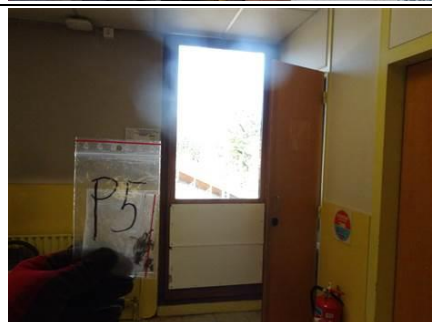
Photo n° PhA005

Localisation : Bâtiment F - Etage 3 - Façade Ouest

Partie d'ouvrage : Joint d'étanchéité entre menuiserie et structure

Description : Joint Compribande Menuiserie Bois 110x240

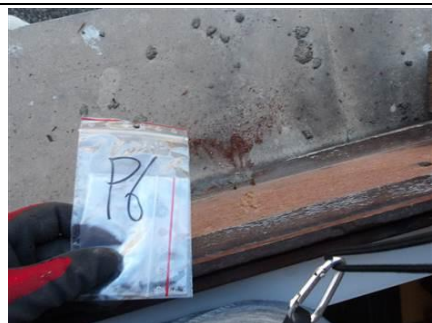
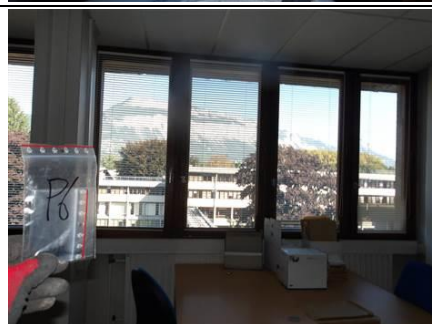
Photo n° PhA006

Localisation : Bâtiment F - Etage 1 - Façade Nord

Partie d'ouvrage : Joint d'étanchéité entre menuiserie et structure

Description : Joint Compribande Menuiserie Bois 320x190

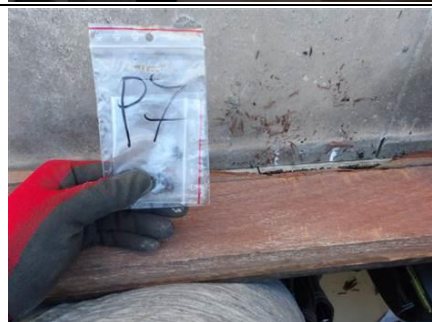
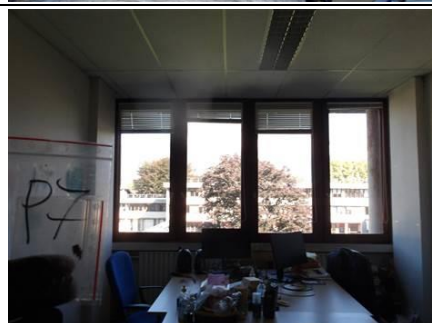
Photo n° PhA007

Localisation : Bâtiment F - Etage 1 - Façade Nord

Partie d'ouvrage : Joint d'étanchéité entre menuiserie et structure

Description : Joint Compribande Menuiserie Bois 320x190

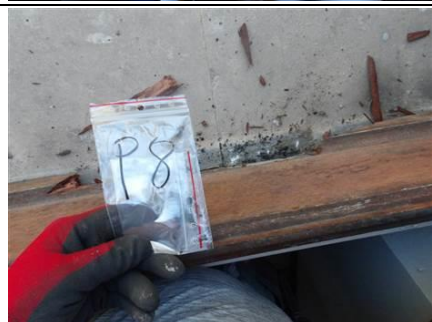
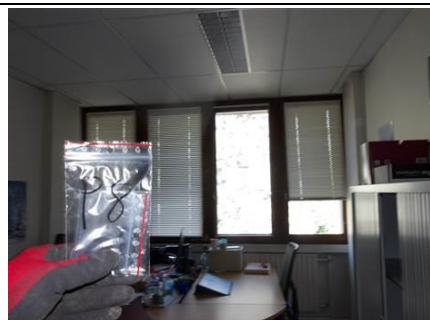
Photo n° PhA008

Localisation : Bâtiment F - Etage 1 - Façade Nord

Partie d'ouvrage : Joint d'étanchéité entre menuiserie et structure

Description : Joint Compribande Menuiserie Bois 320x190

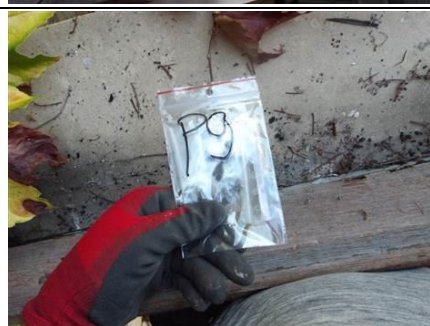
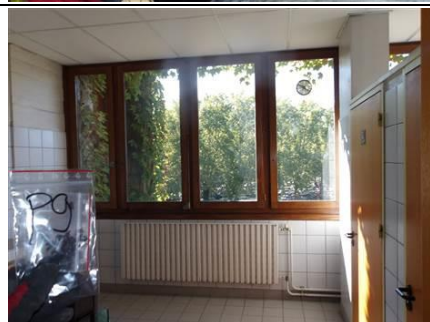
Photo n° PhA009

Localisation : Bâtiment F - Etage 2 - Façade Sud

Partie d'ouvrage : Joint d'étanchéité entre menuiserie et structure

Description : Joint Compribande Menuiserie Bois 320x190

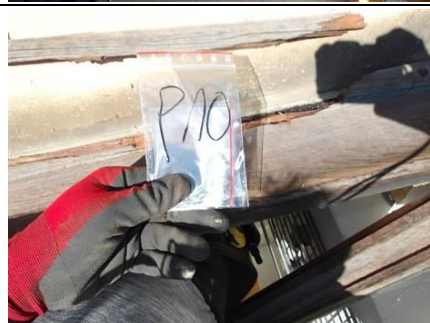
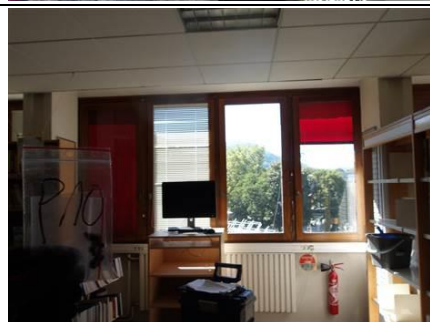
Photo n° PhA010

Localisation : Bâtiment F - Etage 2 - Façade Sud

Partie d'ouvrage : Joint d'étanchéité entre menuiserie et structure

Description : Joint Compribande Menuiserie Bois 320x190

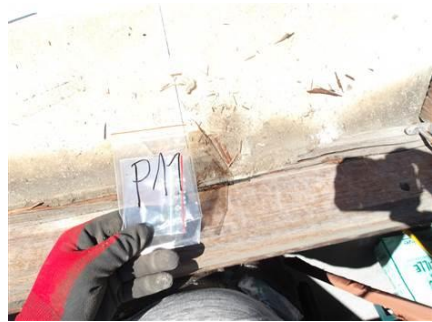
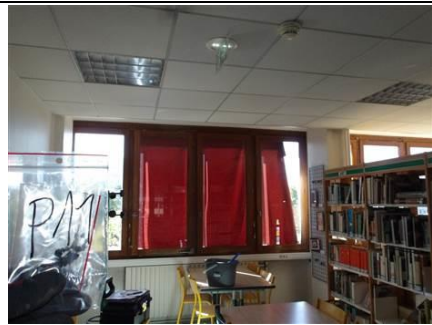
Photo n° PhA011

Localisation : Bâtiment F - Etage 2 - Façade Ouest

Partie d'ouvrage : Joint d'étanchéité entre menuiserie et structure

Description : Joint Compribande Menuiserie Bois 320x190

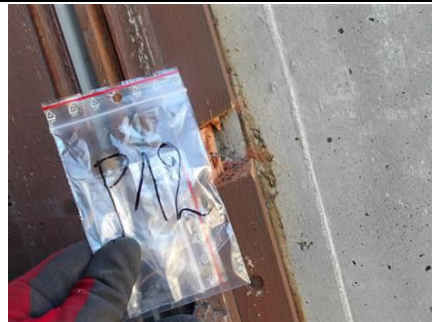
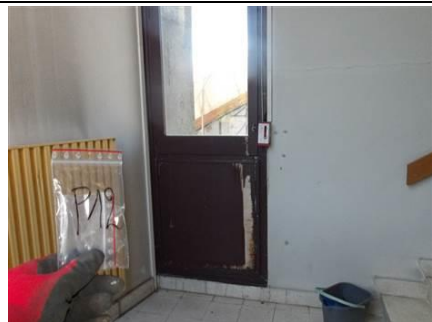
Photo n° PhA012

Localisation : Bâtiment F - Etage 2 - Façade Ouest

Partie d'ouvrage : Joint d'étanchéité entre menuiserie et structure

Description : Joint Compribande Menuiserie Bois 420x150

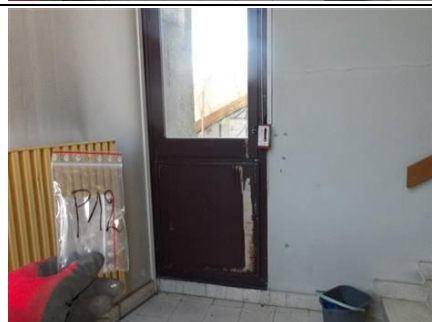
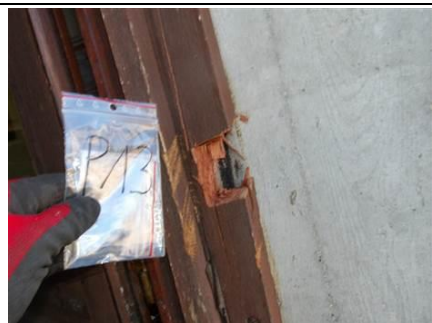
Photo n° PhA013

Localisation : Bâtiment F - Etage 2 - Façade Ouest

Partie d'ouvrage : Joint d'étanchéité entre menuiserie et structure

Description : Joint Compribande Menuiserie Bois 90x170

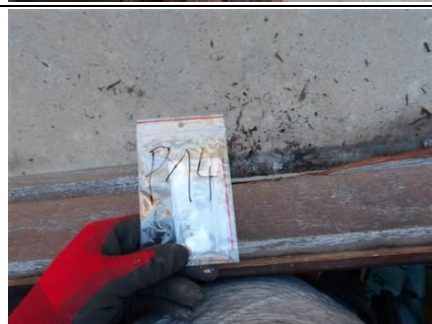
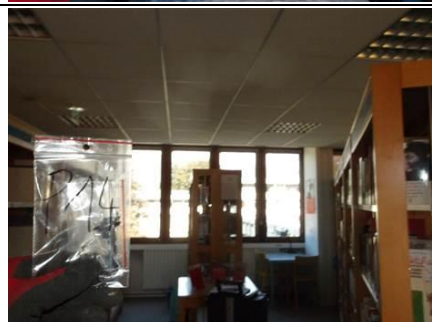
Photo n° PhA014

Localisation : Bâtiment F - Etage 2 - Façade Nord

Partie d'ouvrage : Joint d'étanchéité entre menuiserie et structure

Description : Joint Compribande Menuiserie Bois 320x190

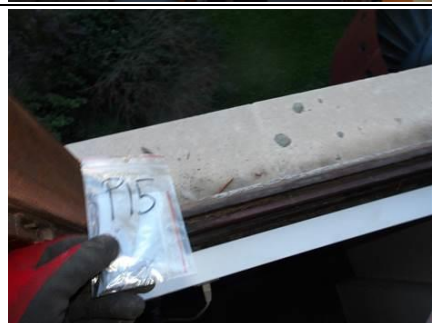
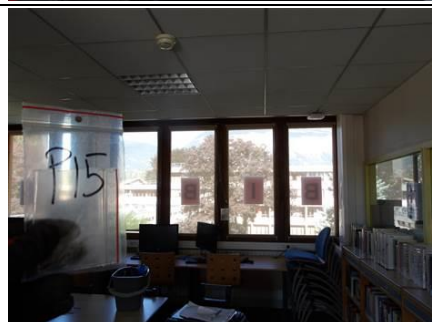
Photo n° PhA015

Localisation : Bâtiment F - Etage 2 - Façade Nord

Partie d'ouvrage : Joint d'étanchéité entre menuiserie et structure

Description : Joint Compribande Menuiserie Bois 320x190

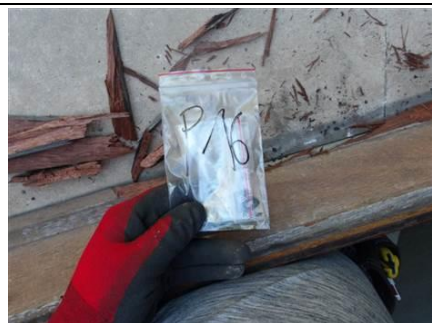
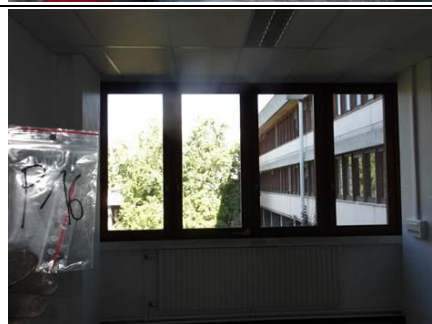
Photo n° PhA016

Localisation : Bâtiment F - Etage 2 - Façade Nord

Description : Joint Compribande Menuiserie Bois 320x190

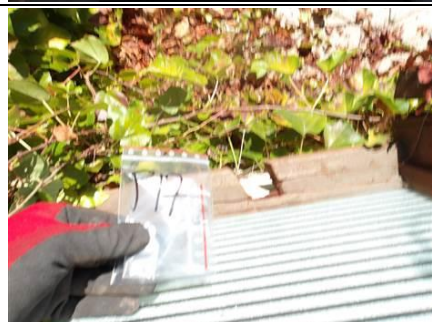
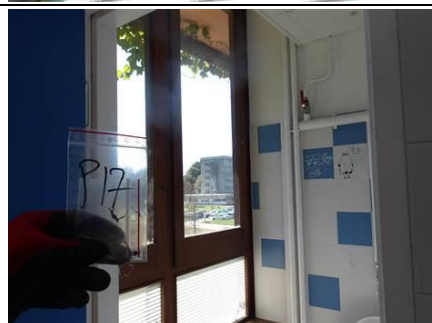
Photo n° PhA017

Localisation : Bâtiment F - Etage 1 - Façade Sud

Description : Joint Compribande Menuiserie Bois 150x240

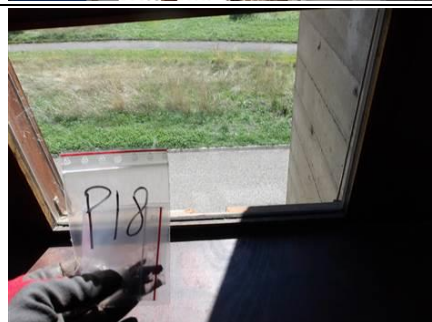
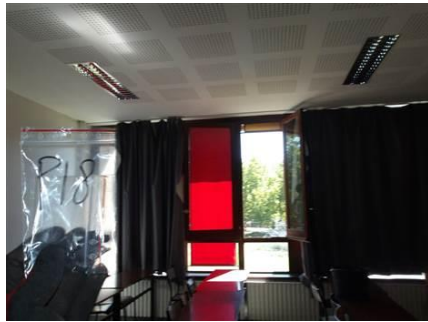
Photo n° PhA018

Localisation : Bâtiment F - Etage 1 - Façade Sud

Description : Joint Compribande Menuiserie Bois 320x240

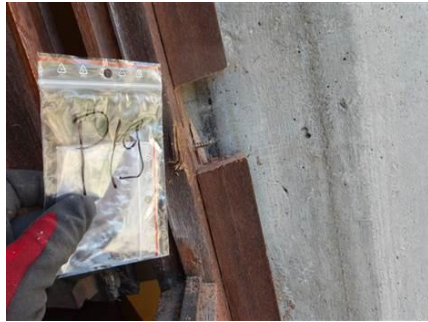
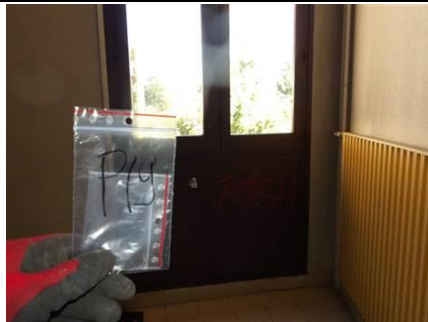
Photo n° PhA019

Localisation : Bâtiment F - Etage 1 - Façade Sud

Description : Joint Compribande Menuiserie Bois 330x220

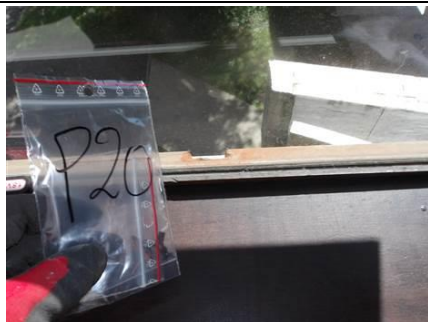
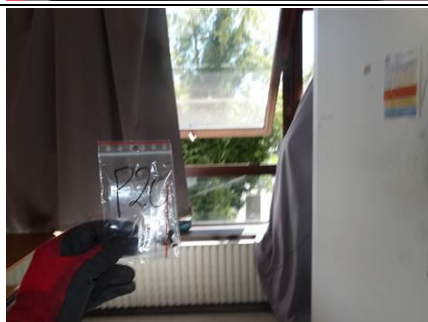
Photo n° PhA020

Localisation : Bâtiment F - Etage 1 - Façade Sud

Description : Joint Compribande Menuiserie Bois 320x240

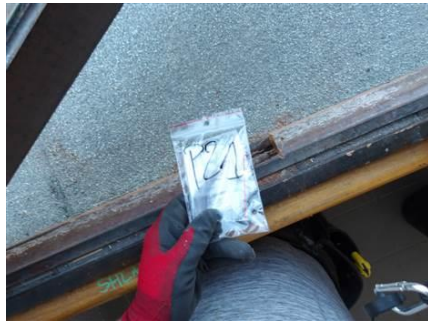
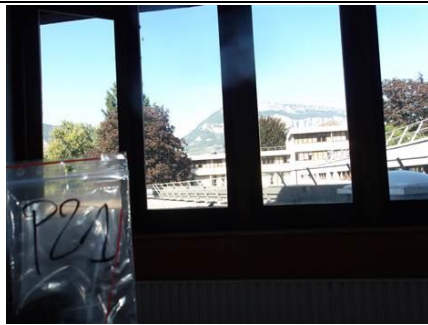
Photo n° PhA021

Localisation : Bâtiment F - Etage 1 - Façade Nord

Description : Joint Compribande Menuiserie Bois 180x320

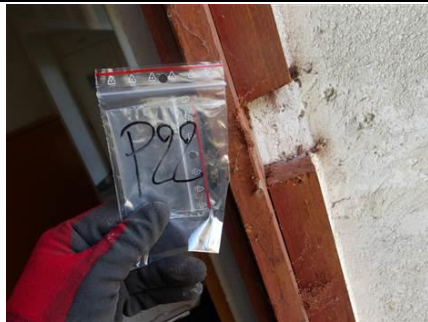
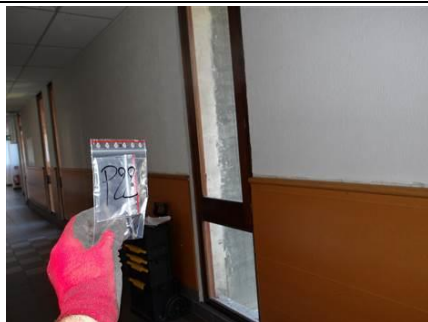
Photo n° PhA022

Localisation : Bâtiment F - Etage 1 - Façade Nord

Description : Joint Compribande Menuiserie Bois 80x280

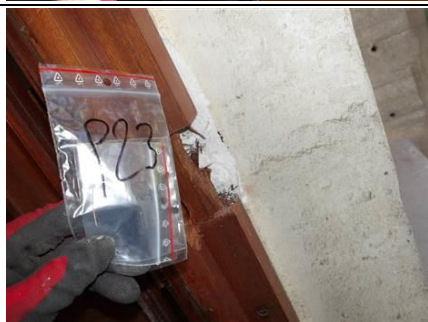
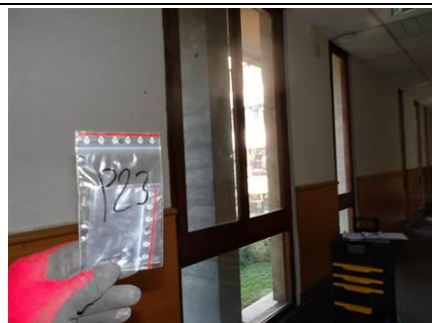
Photo n° PhA023

Localisation : Bâtiment F - Etage 1 - Façade Nord

Description : Joint Compribande Menuiserie Bois 150x280

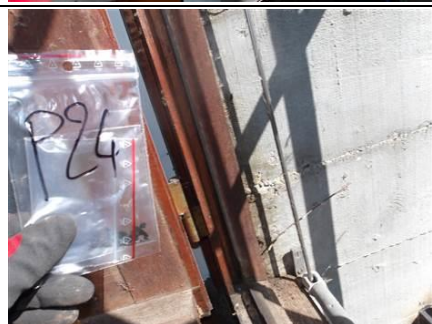
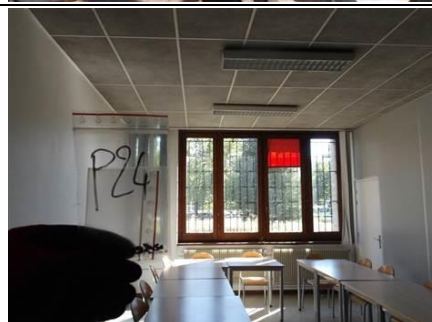
Photo n° PhA024

Localisation : Bâtiment F - Rez de Chaussée - Façade Sud

Description : Joint Compribande Menuiserie Bois 330x220

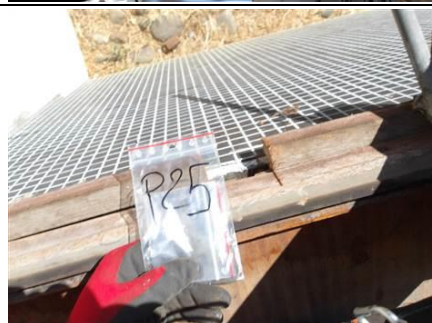
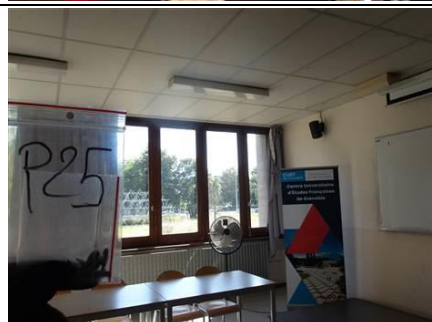
Photo n° PhA025

Localisation : Bâtiment F - Rez de Chaussée - Façade Sud

Description : Joint Compribande Menuiserie Bois 330x220

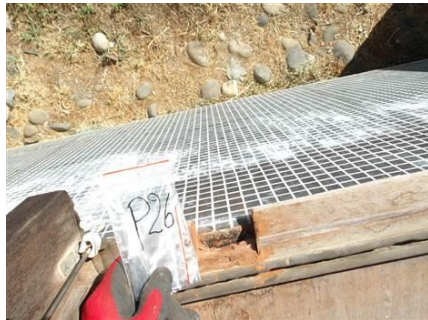
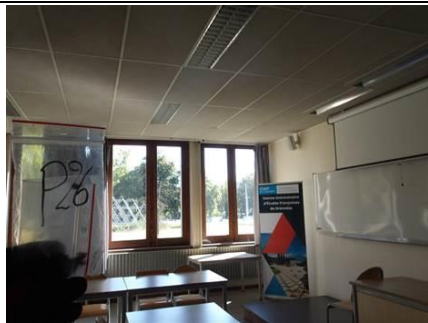
Photo n° PhA026

Localisation : Bâtiment F - Rez de Chaussée - Façade Sud

Description : Joint Compribande Menuiserie Bois 330x220

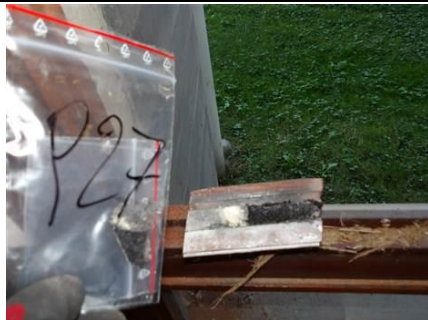
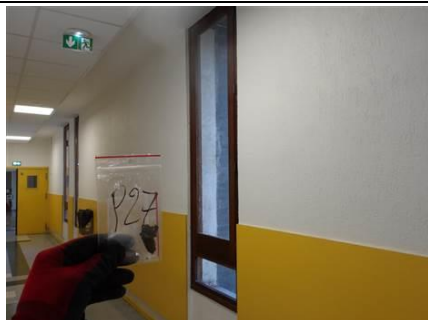
Photo n° PhA027

Localisation : Bâtiment F - Rez de Chaussée - Façade Nord

Description : Joint Compribande Menuiserie Bois 80x240

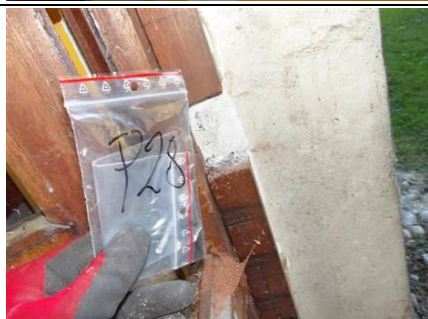
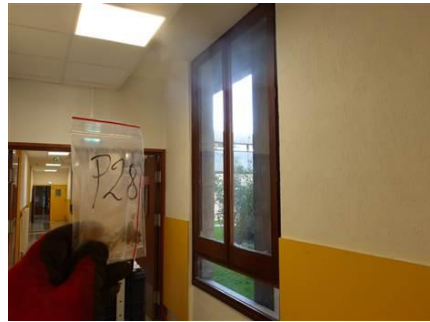
Photo n° PhA028

Localisation : Bâtiment F - Rez de Chaussée - Façade Nord

Description : Joint Compribande Menuiserie Bois 160x240
