Rapport de mission de repérage des matériaux et produits contenant de l'amiante dans les immeubles bâtis avant réalisation de travaux

Numéro de dossier : **AAT25090040_UGA_STENDHAL_REFECTION_FENETRES_BATIMENT_H_V1.00**
Date du repérage : **17/09/2025**

Remplacement des Menuiseries

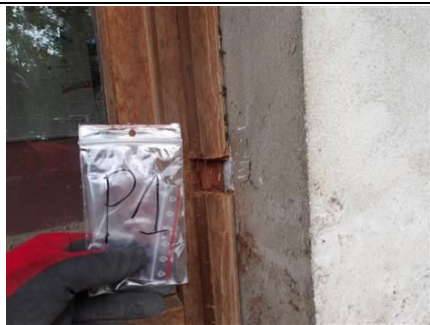
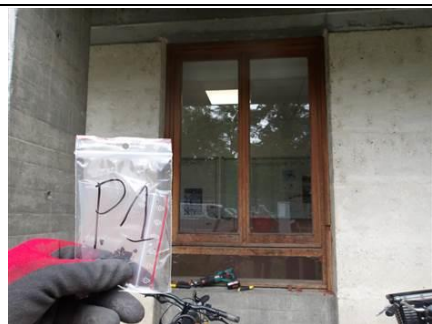
Photo n° PhA001

M001 : Partie à inspecter : Joint d'étanchéité entre menuiserie et structure

Localisation	n° de sondage	Description	Echantillon	N° Echantillon	Photo
Rez de Chaussée - Façade Sud	1	Identifiant : M001 Description : Joint Compribande Menuiserie Bois 160x240 Résultat : Absence d'amiante	Oui Bâtiment H - Rez de Chaussée - Façade Sud	P001

Description : Joint Compribande Menuiserie Bois 160x240

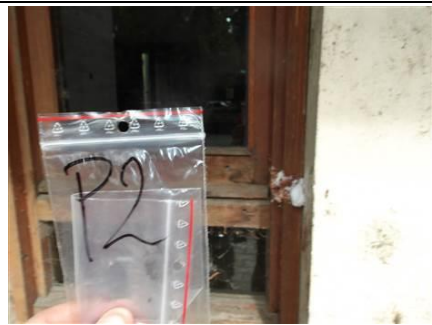
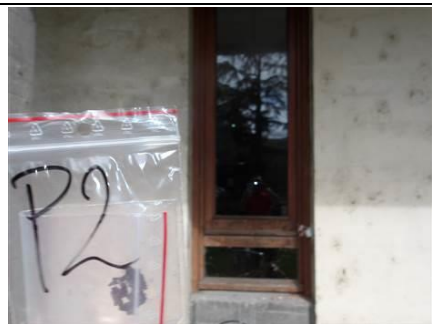
Photo n° PhA002

M002 : Partie à inspecter : Joint d'étanchéité entre menuiserie et structure

Localisation	n° de sondage	Description	Echantillon	N° Echantillon	Photo
Rez de Chaussée - Façade Sud	1	Identifiant : M002 Description : Joint Compribande Menuiserie Bois 80x240 Résultat : Absence d'amiante	Oui Bâtiment H - Rez de Chaussée - Façade Sud	P002

Description : Joint Compribande Menuiserie Bois 80x240

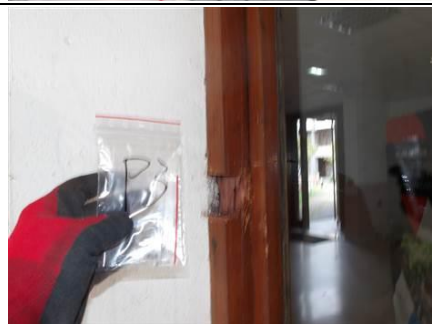
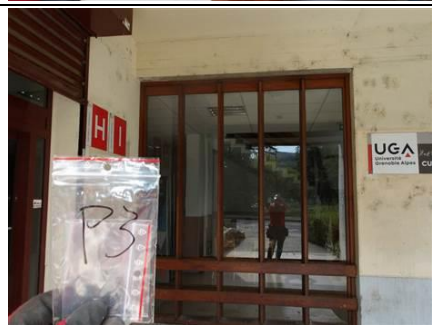
Photo n° PhA003

M003 : Partie à inspecter : Joint d'étanchéité entre menuiserie et structure

Localisation	n° de sondage	Description	Echantillon	N° Echantillon	Photo
Rez de Chaussée - Façade Sud	1	Identifiant : M003 Description : Joint Compribande Menuiserie Bois 250x290 Résultat : Absence d'amiante	Oui Bâtiment H - Rez de Chaussée - Façade Sud	P003

Description : Joint Compribande Menuiserie Bois 250x290

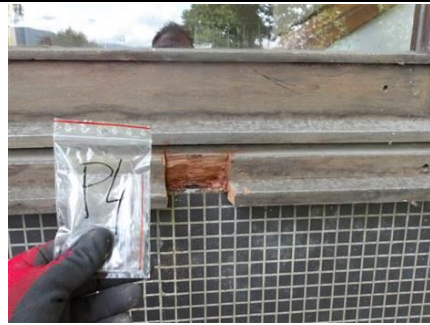
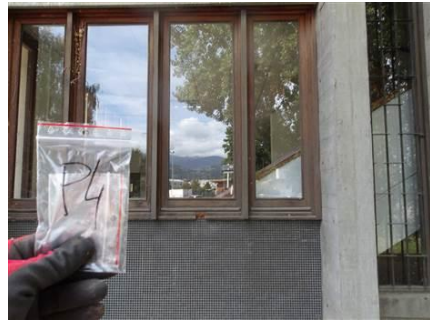
Photo n° PhA004

M004 : Partie à inspecter : Joint d'étanchéité entre menuiserie et structure

Localisation	n° de sondage	Description	Echantillon	N° Echantillon	Photo
Rez de Chaussée - Façade Est	1	Identifiant : M004 Description : Joint Compribande Menuiserie Bois 325x220 Résultat : Absence d'amiante	Oui Bâtiment H - Rez de Chaussée - Façade Est	P004

Description : Joint Compribande Menuiserie Bois 325x220

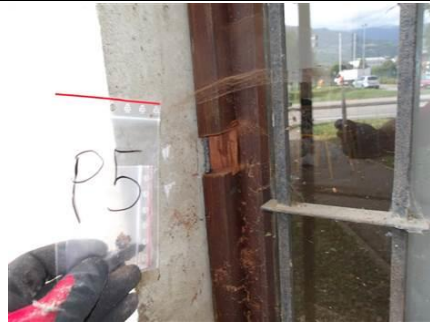
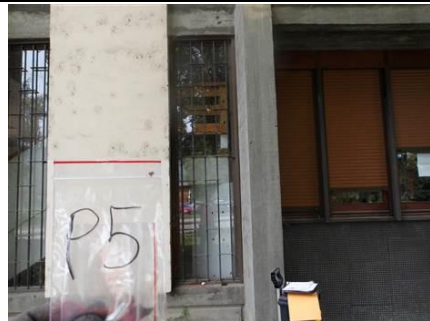
Photo n° PhA005

M005 : Partie à inspecter : Joint d'étanchéité entre menuiserie et structure

Localisation	n° de sondage	Description	Echantillon	N° Echantillon	Photo
Rez de Chaussée - Façade Est	1	Identifiant : M005 Description : Joint Compribande Menuiserie Bois 90x310 Résultat : Absence d'amiante	Oui Bâtiment H - Rez de Chaussée - Façade Est	P005

Description : Joint Compribande Menuiserie Bois 90x310

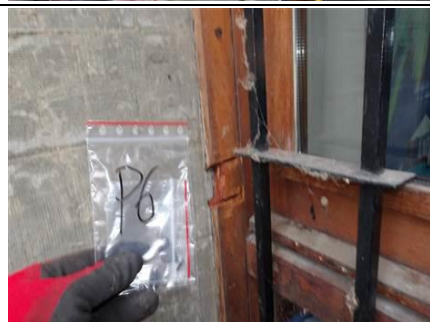
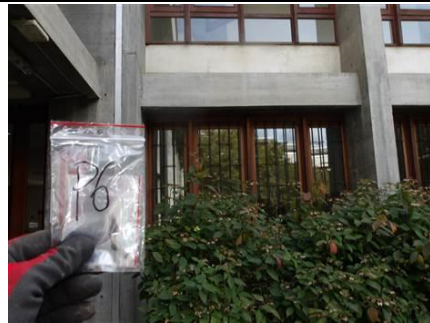
Photo n° PhA006

M006 : Partie à inspecter : Joint d'étanchéité entre menuiserie et structure

Localisation	n° de sondage	Description	Echantillon	N° Echantillon	Photo
Rez de Chaussée - Façade Nord	1	Identifiant : M006 Description : Joint Compribande Menuiserie Bois 310x350 Résultat : Absence d'amiante	Oui Bâtiment H - Rez de Chaussée - Façade Nord	P006

Description : Joint Compribande Menuiserie Bois 310x350

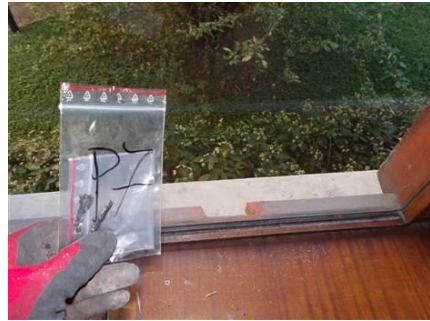
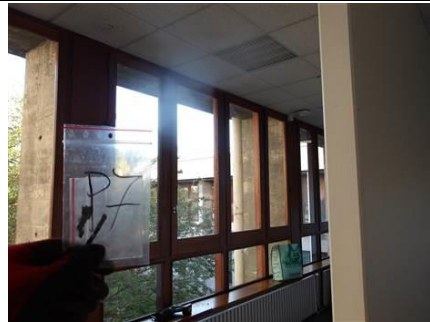
Photo n° PhA007

M007 : Partie à inspecter : Joint d'étanchéité entre menuiserie et structure

Localisation	n° de sondage	Description	Echantillon	N° Echantillon	Photo
Etage 1 - Façade Nord	1	Identifiant : M007 Description : Joint Compribande Menuiserie Bois 320x230 Résultat : Absence d'amiante	Oui Bâtiment H - Etage 1 - Façade Nord	P007

Description : Joint Compribande Menuiserie Bois 320x230

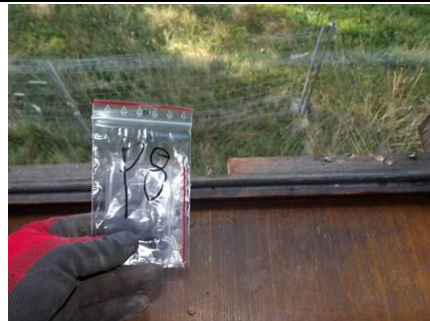
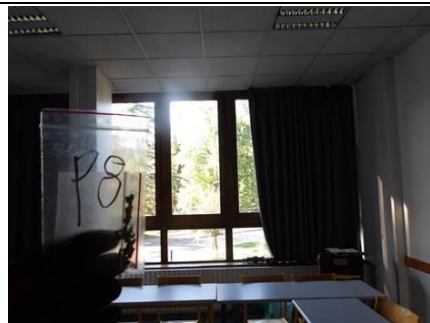
Photo n° PhA008

Description : Joint Compribande Menuiserie Bois 340x230

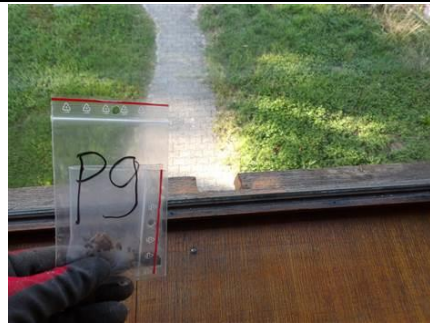
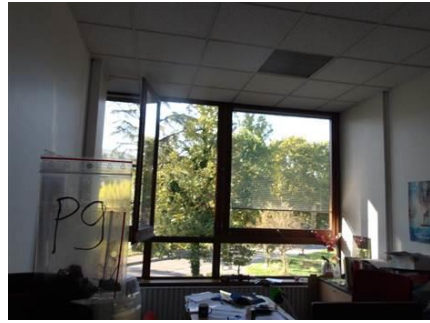
Photo n° PhA009

Description : Joint Compribande Menuiserie Bois 340x230

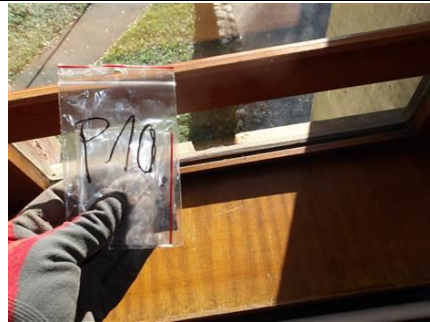
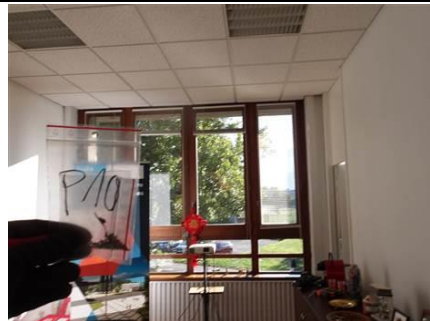
Photo n° PhA010

Description : Joint Compribande Menuiserie Bois 320x230

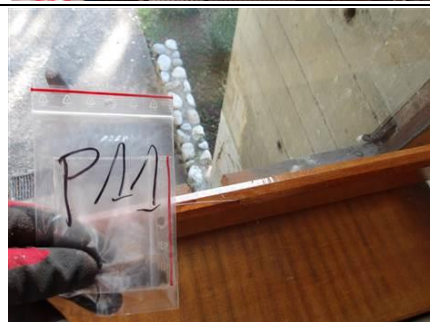
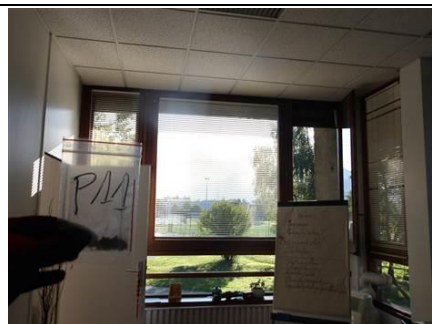
Photo n° PhA011

Description : Joint Compribande Menuiserie Bois 320x230
