Numéro de dossier : 2022/04623_recollement BAT_H
Date du repérage : du 28/02/2022 au 04/03/2022
Date d'édition : 5 mars 2022

Rapport de recollement des différentes missions de repérage des matériaux et produits contenant de l'amiante avant réalisation de travaux des dossiers suivants :

Adresse	Rue : Bâtiment H Bâtiments Stendhal 1880 avenue centrale Code postal, ville : 38610 GIERES
Périmètre de repérage : Recollement des différents Repérages Amiante avant travaux suivants: <ul style="list-style-type: none"> - 2019/00273 - Bâtiment J STENDHAL - 2019/00274 - Bâtiment D STENDHAL - 2019/00275 - Bâtiment A STENDHAL - ABU2019012 - Bâtiment K STENDHAL - 2020/02767 - Bâtiments STENDHAL du 11/06/2020 - 2020/01994 - Bâtiment STENDHAL du 18/01/2021 - JPF2018011 - Bâtiment STENDHAL - API2018012- Bâtiment STENDHAL
Type de logement : Bâtiment H
Fonction principale du bâtiment : Enseignements supérieur/Recherche
Date de construction : < 1997

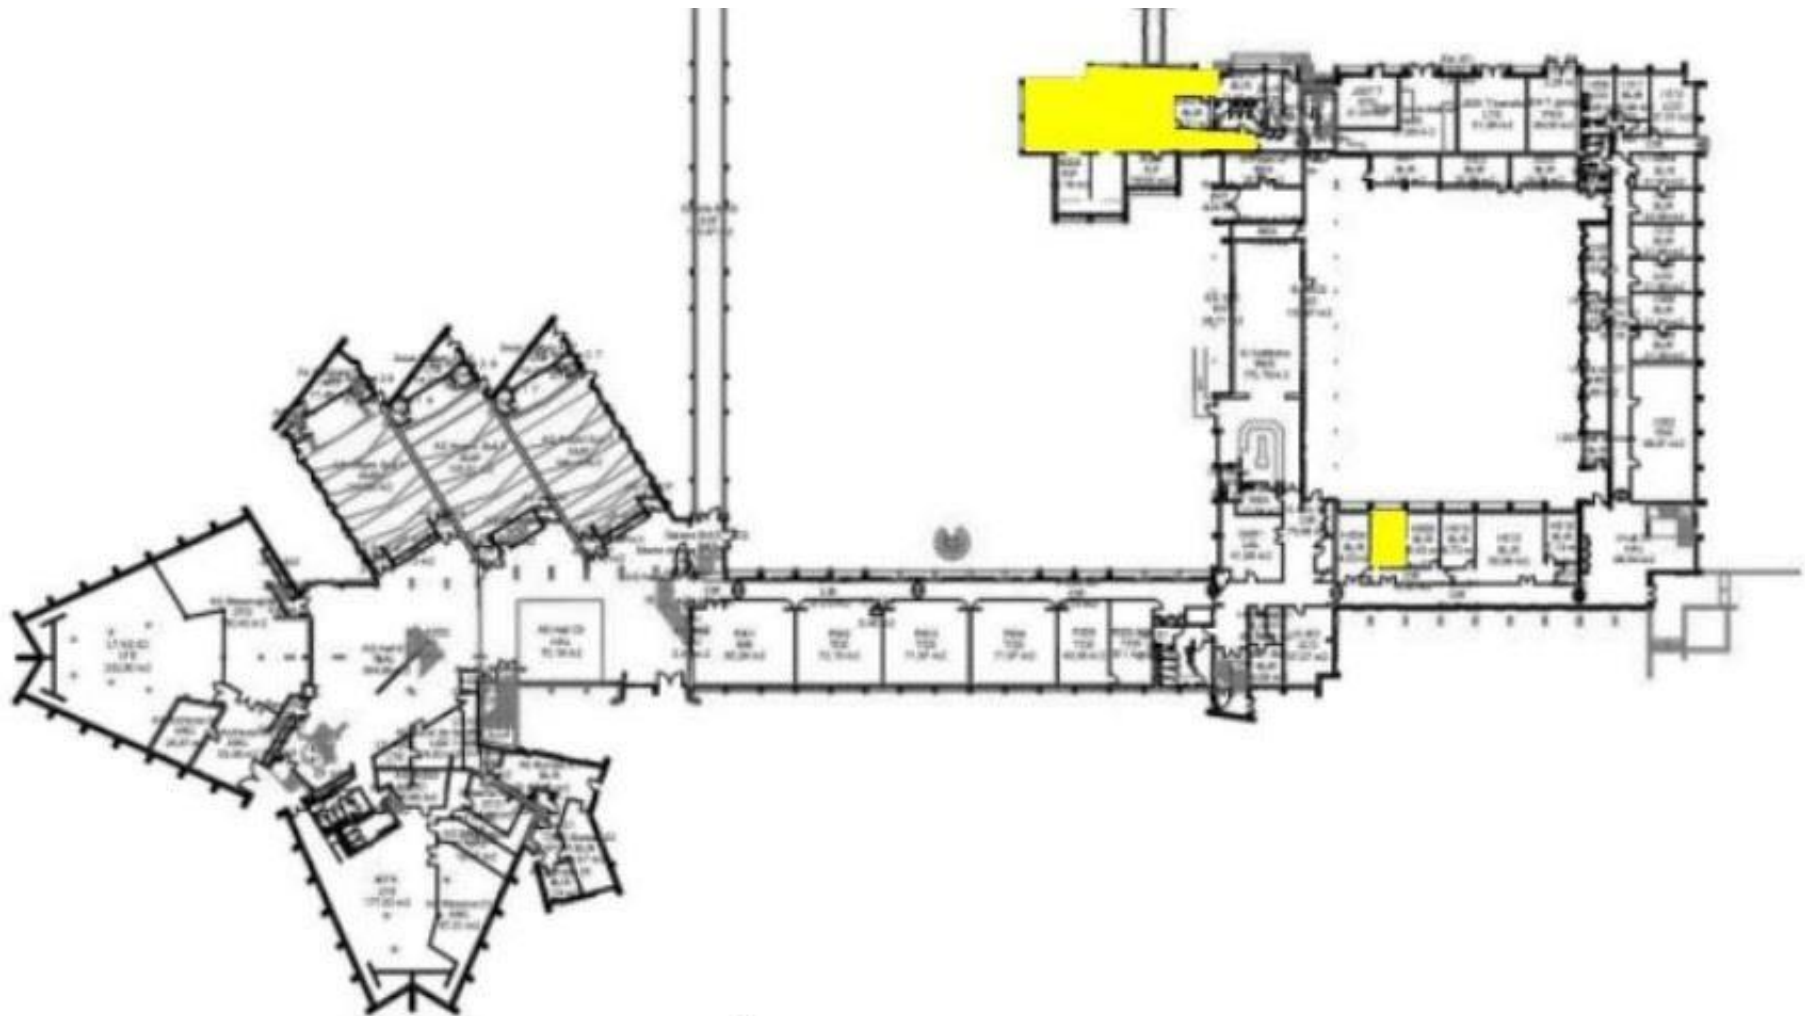
Nom du plan : Plan de zonage Amiante - RDC - Batiment H - Dossier 2020-1994

Dalle de sol et colle noire sous lino
-

Colle noire sous lino

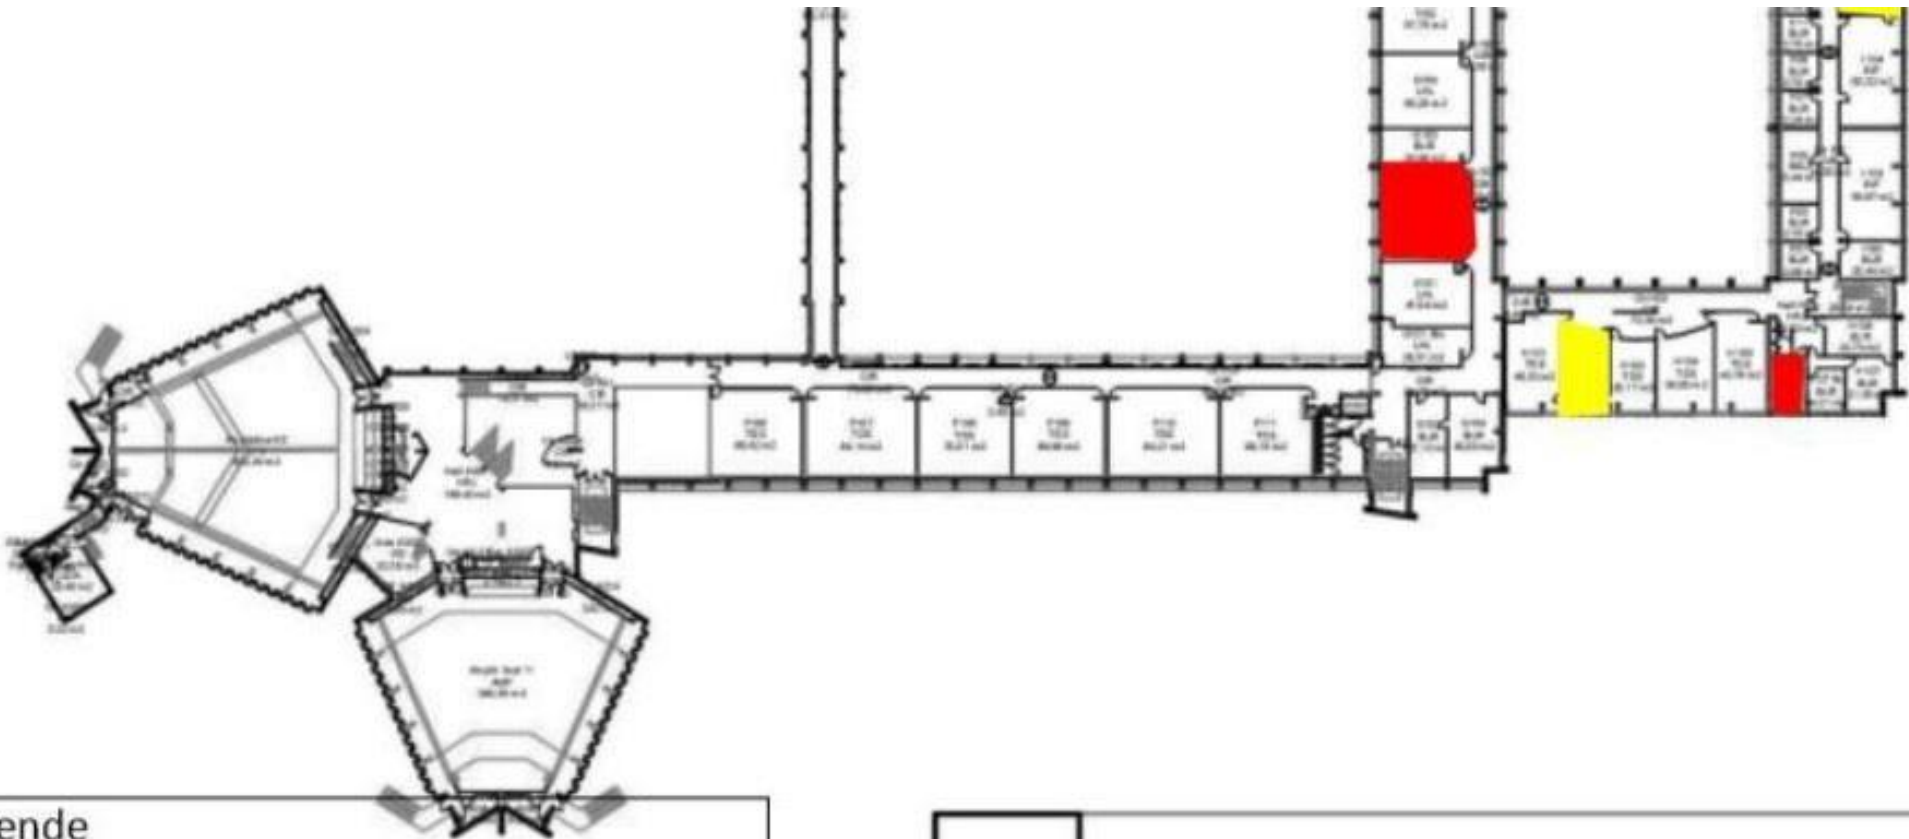
Nom du plan : Plan de zonage Amiante - R+1- Batiment H - Dossier 2020-1994

- Dalle de sol et colle noire sous lino
- Colle noire sous lino

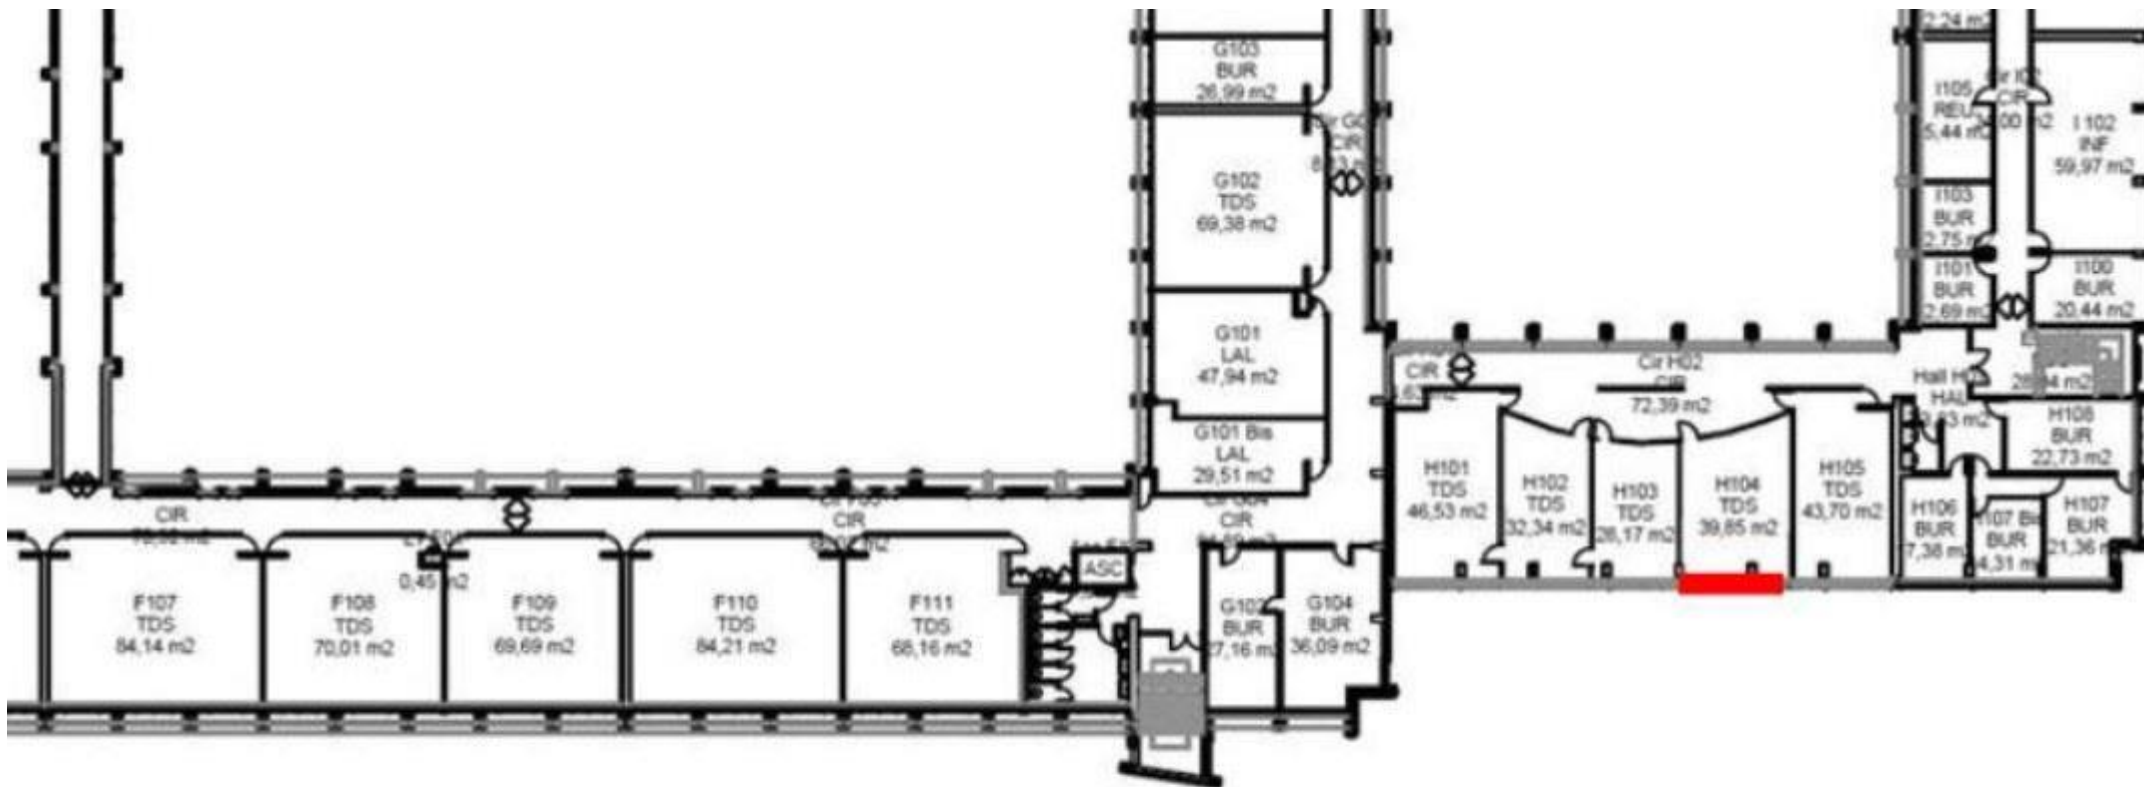
— Mastic de vitrages amiantés
