REPERAGE AMIANTE AVANT DEMOLITION

BERGERIE DU MAS DE L'ILON

AMIANTE AVANT DEMOLITION – Rapport n° : DF-2309-5249-AMDEM

Adresse : « La Bergerie » 13200 ARLES
Cadastre : Section : DL
Parcelle : 31 et 32
Type de bâtiment : Bâtiment agricole
Période de construction : Avant le 01/01/1949
Périmètre de repérage : Corps principale de la bergerie hors abris droite et gauche

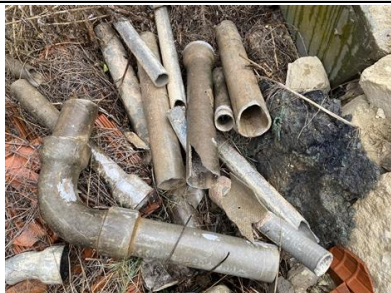
N° Matériau ou Produit	Description	Localisation	Photo
ZPSO-001	Morceaux de conduits et de plaques en fibres-ciment (probablement dépôt sauvage)	Bergerie (extérieur)

ZPSO-001 : Conduit en fibres-ciment					
Pièces : Bergerie (extérieur)					
Localisation	n° de sondage	Description	Echantillon	N° Echantillon	Photo
Bergerie (extérieur)	1	<u>Identifiant</u> : ZPSO-001 <u>Description</u> : Morceaux de conduits et de plaques en fibres-ciment (probablement dépôt sauvage) <u>Résultat</u> : Présence d'amiante	Oui Bergerie (extérieur)	P001

Zone	Identifiant + Description	Conclusion (justification)	Photo
ZPSO-001	<p><u>Localisation</u> : Bergerie (extérieur)</p> <p><u>Zone</u> : Discontinue</p> <p><u>Echantillons</u> : P001</p> <p><u>Description</u> : Morceaux de conduits et de plaques en fibres-ciment (probablement dépôt sauvage)</p>	Présence d'amiante (Après analyse en laboratoire)

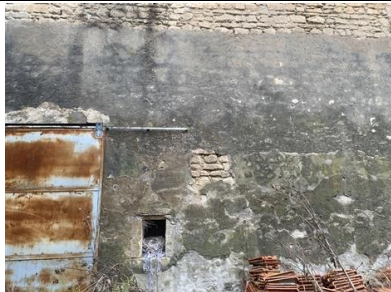
ZPSO-002 : Enduit extérieur (projeté, lissé ou taloché)					
Pièces : Bergerie (toute hauteur)					
Localisation	n° de sondage	Description	Echantillon	N° Echantillon	Photo
Bergerie (toute hauteur)	1	<u>Identifiant</u> : ZPSO-002 <u>Description</u> : Enduit extérieur (projeté, lissé ou taloché) <u>Résultat</u> : Absence d'amiante	Oui Bergerie (toute hauteur)	P002

ZPSO-002	<p><u>Localisation</u> : Bergerie (toute hauteur)</p> <p><u>Zone</u> : Continue</p> <p><u>Echantillons</u> : P002</p> <p><u>Description</u> : Enduit extérieur (projeté, lissé ou taloché)</p>	Absence d'amiante (Après analyse en laboratoire)

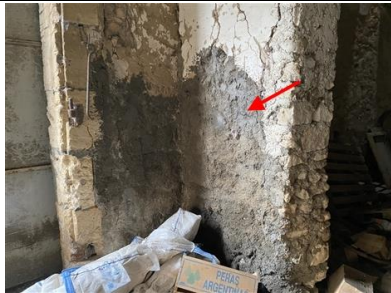
ZPSO-003 : Enduit à base de ciment projeté					
Pièces : Bergerie (toute hauteur)					
Localisation	n° de sondage	Description	Echantillon	N° Echantillon	Photo
Bergerie (toute hauteur)	1	<u>Identifiant</u> : ZPSO-003 <u>Description</u> : Enduit à base de ciment projeté <u>Résultat</u> : Absence d'amiante	Oui Bergerie (toute hauteur)	P003

ZPSO-003	<p><u>Localisation</u> : Bergerie (toute hauteur)</p> <p><u>Zone</u> : Continue</p> <p><u>Echantillons</u> : P003</p> <p><u>Description</u> : Enduit à base de ciment projeté</p>	Absence d'amiante (Après analyse en laboratoire)

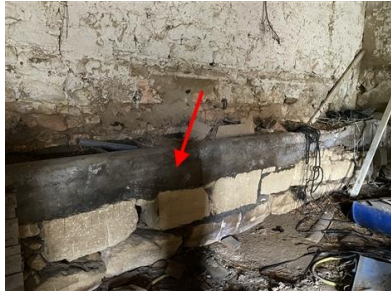
ZPSO-004 : Enduit à base de ciment lissé ou taloché					
Pièces : Bergerie (toute hauteur)					
Localisation	n° de sondage	Description	Echantillon	N° Echantillon	Photo
Bergerie (toute hauteur)	1	<u>Identifiant</u> : ZPSO-004 <u>Description</u> : Enduit à base de ciment lissé ou taloché <u>Résultat</u> : Absence d'amiante	Oui Bergerie (toute hauteur)	P004

ZPSO-004	<p><u>Localisation</u> : Bergerie (toute hauteur)</p> <p><u>Zone</u> : Continue</p> <p><u>Echantillons</u> : P004</p> <p><u>Description</u> : Enduit à base de ciment lissé ou taloché</p>	Absence d'amiante (Après analyse en laboratoire)

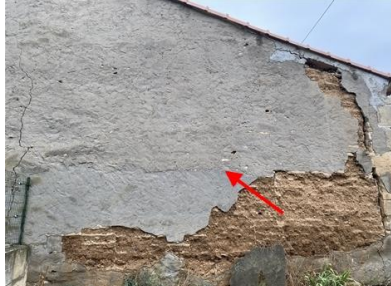
ZPSO-005 : Enduit extérieur (projeté, lissé ou taloché)					
Pièces : Abris gauche (toute hauteur, non démoli)					
Localisation	n° de sondage	Description	Echantillon	N° Echantillon	Photo
Abris gauche (toute hauteur, non démoli)	1	<u>Identifiant</u> : ZPSO-005 <u>Description</u> : Enduit extérieur (projeté, lissé ou taloché) <u>Résultat</u> : Absence d'amiante	Oui Abris gauche (toute hauteur, non démoli)	P005

ZPSO-005	<p><u>Localisation</u> : Abris gauche (toute hauteur, non démoli)</p> <p><u>Zone</u> : Continue</p> <p><u>Echantillons</u> : P005</p> <p><u>Description</u> : Enduit extérieur (projeté, lissé ou taloché)</p>	Absence d'amiante (Après analyse en laboratoire)
