IFREMER

DIAGNOSTIC STRUCTURE

Toiture mareyage

N°Affaire 25-135

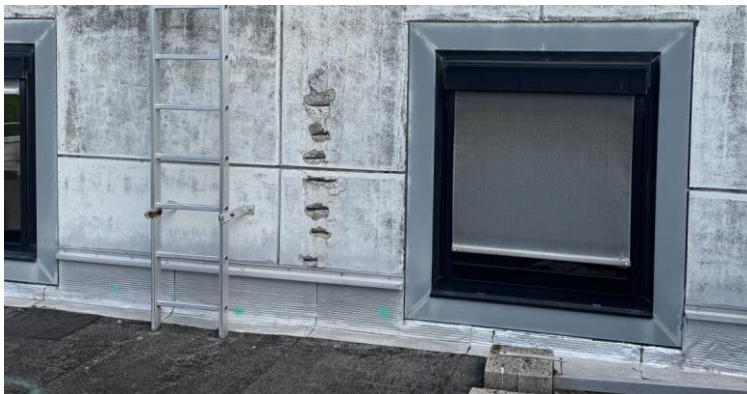
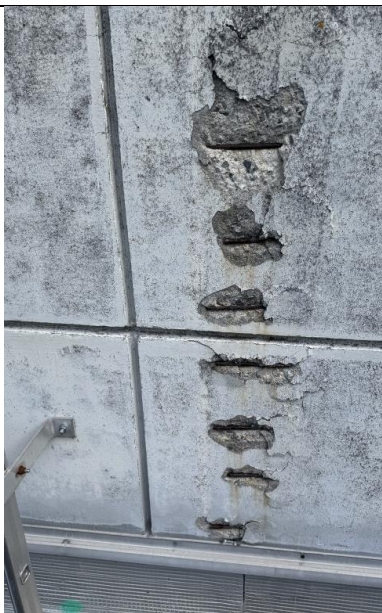
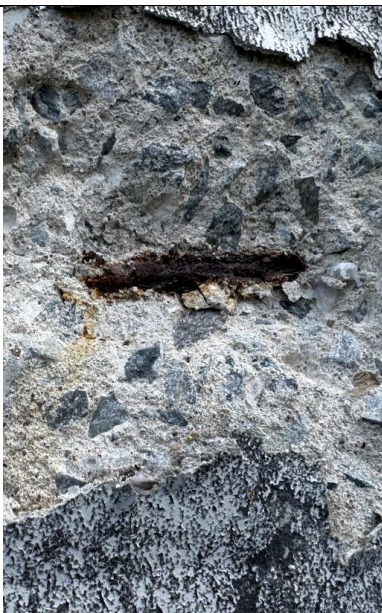
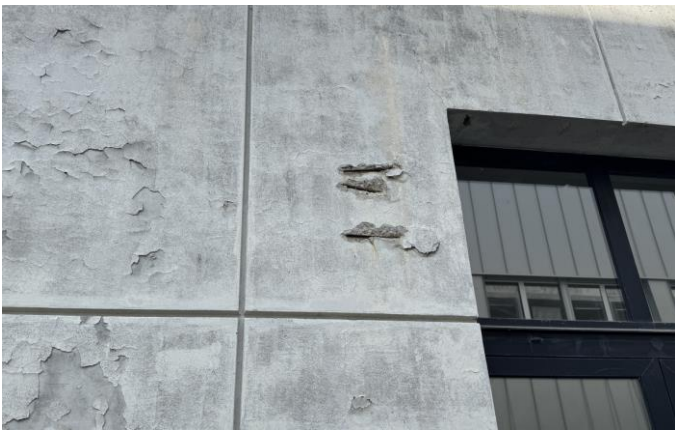
Elément concerné	Nature du désordre	Photos	Indice
Voiles de façade – Désordre répartis sur l'entièreté du bâtiment	Eclats du béton d'enrobage avec armature apparente et pertes de section minime

3

Nature du désordre	Cause probable	Solution de renforcement préconisée
Eclats du béton d'enrobage avec armature apparente et pertes de section minime	Faiblesses ponctuelles de l'enrobage causant une carbonatation des armatures et des éclats de béton	Réparation par méthode traditionnelle
Fissures verticales et horizontales	Fissures de retrait du béton à des points faibles de l'ouvrage	Surveillance de l'évolution des fissures et rebouchage par injection ou calfeutrement si évolution favorable

- Purge des bétons pollués (attention – profondeur de carbonatation non déterminée)
- Dégagement des aciers sur tout leur pourtour jusqu'à 2 cm derrière les aciers jusqu'à qu'apparaisse la partie non corrodée sur une longueur d'au moins 50 mm. Les bords des zones purgées pourront être découpés à la scie avec un angle rentrant pour favoriser la tenue du raccord (cf schéma ci-après)
- Elimination de la corrosion dans son intégralité afin d'obtenir un aspect « gris métal » par décapage et brossage soigné ou par des moyens mécaniques de type sablage.
- Remplacement des aciers ayant subis une perte de section trop importante. Pour des barres droites, la longueur de recouvrement est de $50\varnothing$
- Passivation des aciers et reprise du béton d'enrobage
- Mise en place d'un revêtement étanche

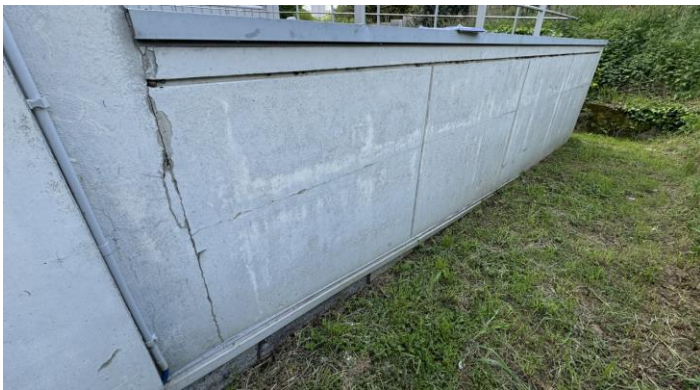
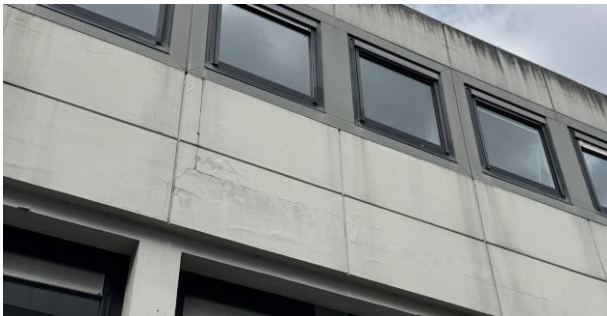
<p>Voiles de façade – Plusieurs zones distinctes du bâtiment</p>	<p>Fissures verticales et horizontales</p>

<p>3</p>

- Une reprise des fissures par injection d'un produit type résine époxy. L'injection aura pour but de recréer une continuité mécanique et assurer une étanchéité entre les parties disjointes
- Pour les micro-fissures (inférieures à 0,2 mm), il conviendra de réaliser un simple calfeutrement qui aura pour but d'assurer uniquement l'étanchéité entre les parties disjointes

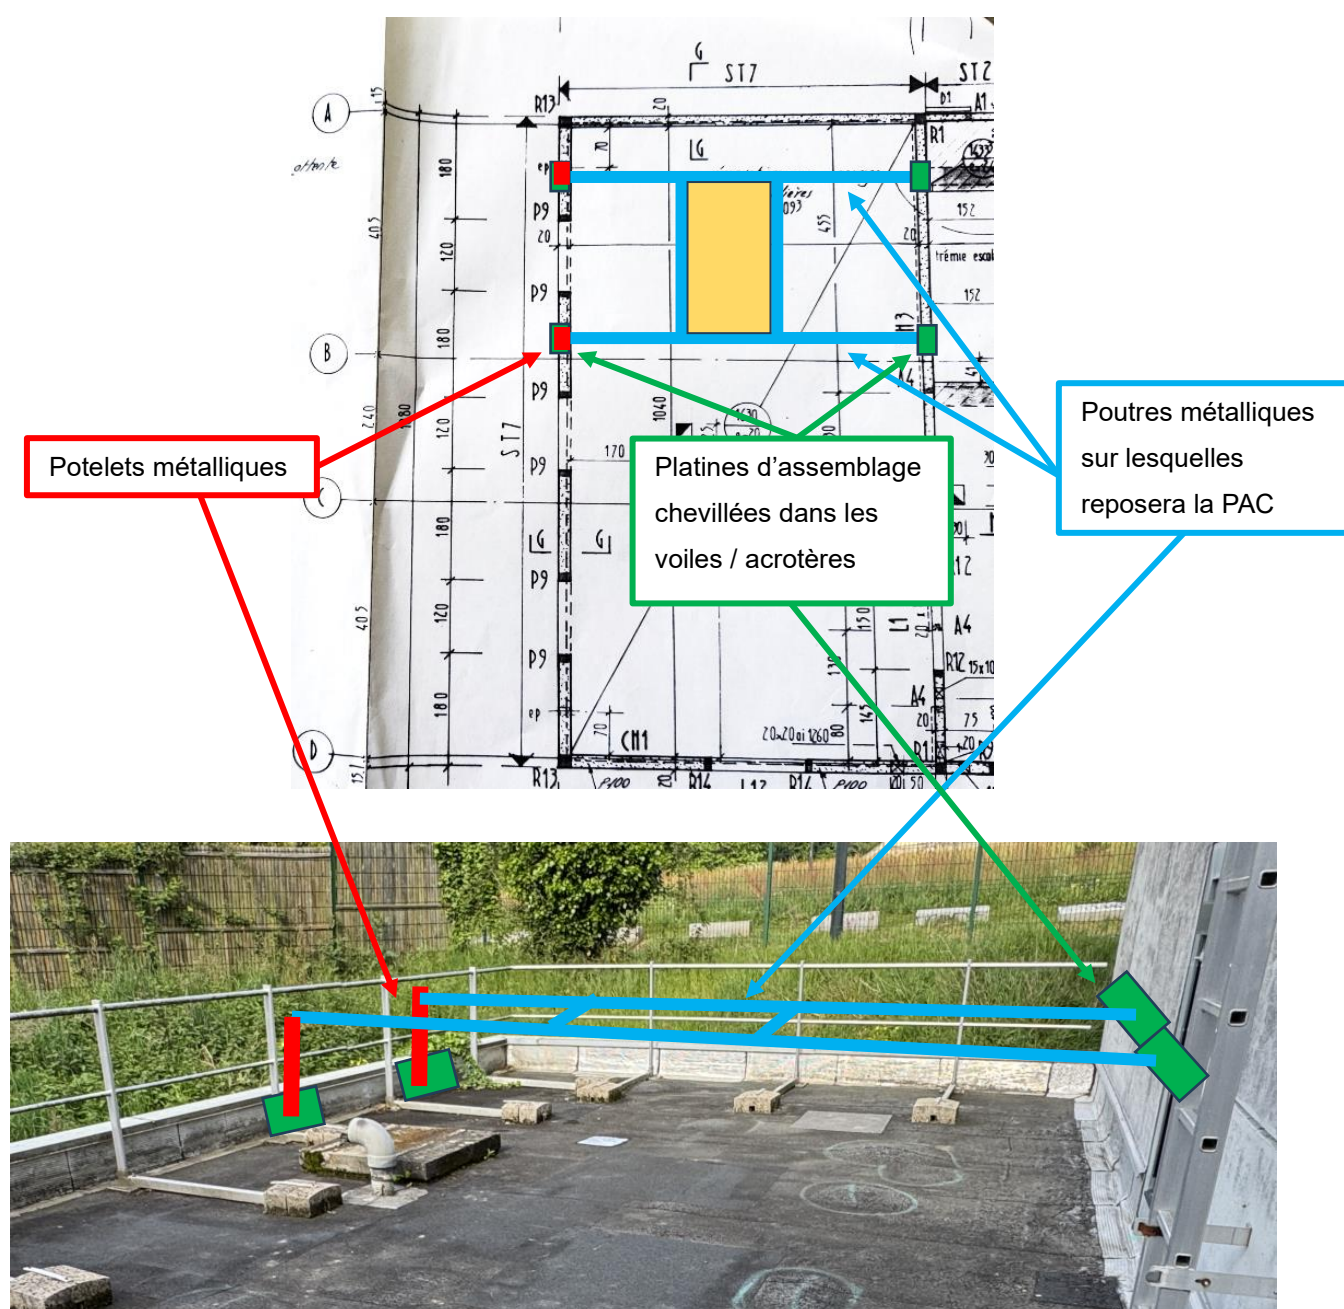
Nous proposons sur le plan ci-dessous un exemple de disposition de la structure :

Des potelets devront être mis en œuvre afin de surélever suffisamment la structure pour permettre l'entretien des machines. Une hauteur de 80 cm sous la PAC est généralement nécessaire.

- Faire reposer les équipements sur des **poutres métalliques qui seront exclusivement ancrées dans les murs et/ou acrotères**
