## Rapport de repérage des matériaux et produits contenant de l'amiante Avant réalisation de travaux

### VNF ECLUSE DE BRUAY SUR ESCAUT

Numéro de rapport	83504-166243 A
Propriétaire	VOIES NAVIGABLES DE FRANCE 160 Rue du Chauffour 59300 Valenciennes
Donneur d'ordre	VOIES NAVIGABLES DE FRANCE 160 Rue du Chauffour 59300 Valenciennes
Nom et adresse du site	Ecluse n°3 de Bruay sur l'Escaut 59860 BRUAY-SUR-L'ESCAUT
	Coordonnées GPS : 50.395153,3.540540 / 50°23'42.5504"N 3°32'25.9458"E
Date de la commande	23/12/2024
La ou le(s) date(s) d'exécution du repérage	06/01/2025
Date d'émission du rapport de repérage	22/01/2025
Référence du programme de travaux défini par le donneur d'ordre

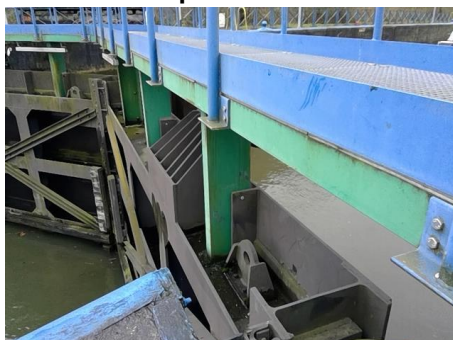
**PRELEVEMENT : P003**
**Emplacement :**

<b>Nom du client</b> VOIES NAVIGABLES DE FRANCE	<b>Numéro de dossier</b> 83504-166243	<b>Elément – Ouvrage</b> Extérieur - Porte aval rive gauche - Fer I de soutènement de passerelle - Equipement	
<b>Nom de l'opérateur</b> PLAZA Karine	<b>Date de prélèvement</b> 06/01/2025	<b>Partie d'ouvrage</b> Peinture verte sur métal	
<b>Résultat amiante :</b> Absence d'amiante			
<b>DESCRIPTION DU PRELEVEMENT :</b>			
<b>Objet</b>	<b>Planche de croquis n :</b>		
Peinture verte sur métal	1/2		
<b>DETAIL DES COUCHES DU PRELEVEMENT :</b>			
<b>Référence Couche</b>	<b>Description visuelle</b>	<b>Epaisseur (cm)</b>	<b>Conclusion amiante</b>
J01-COUCHE	Matériau de type peinture (vert) + (gris)	0	Fibres d'amiante non détectées

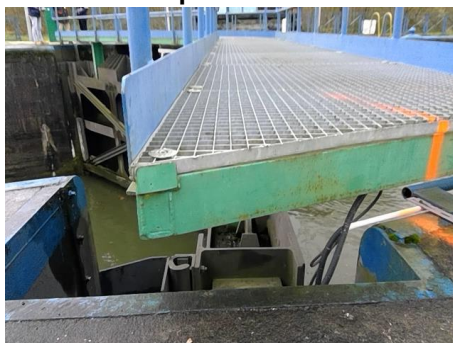
**PRELEVEMENT : P004**
**Emplacement :**

<b>Nom du client</b> VOIES NAVIGABLES DE FRANCE	<b>Numéro de dossier</b> 83504-166243	<b>Elément – Ouvrage</b> Extérieur - Porte aval rive gauche - Passerelle - Equipement	
<b>Nom de l’opérateur</b> PLAZA Karine	<b>Date de prélèvement</b> 06/01/2025	<b>Partie d’ouvrage</b> Peinture verte sur métal	
<b>Résultat amiante :</b> Absence d’amiante			
<b>DESCRIPTION DU PRELEVEMENT :</b>			
<b>Objet</b>	<b>Planche de croquis n :</b>		
Peinture verte sur métal	1/2		
<b>DETAIL DES COUCHES DU PRELEVEMENT :</b>			
<b>Référence Couche</b>	<b>Description visuelle</b>	<b>Epaisseur (cm)</b>	<b>Conclusion amiante</b>
J01-COUCHE	Matériau de type peinture (vert) + (gris)	0	Fibres d'amiante non détectées

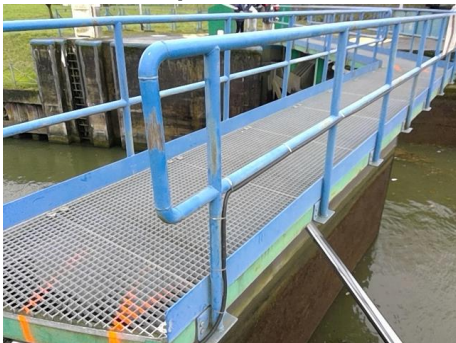
PRELEVEMENT : P005			
<b>Emplacement :</b>

<b>Nom du client</b> VOIES NAVIGABLES DE FRANCE	<b>Numéro de dossier</b> 83504-166243	<b>Elément – Ouvrage</b> Extérieur - Porte aval rive gauche - Passerelle - Equipement	
<b>Nom de l'opérateur</b> PLAZA Karine	<b>Date de prélèvement</b> 06/01/2025	<b>Partie d'ouvrage</b> Peinture bleue	
<b>Résultat amiante :</b> Absence d'amiante			
<b>DESCRIPTION DU PRELEVEMENT :</b>			
<b>Objet</b>		<b>Planche de croquis n :</b>	
Peinture bleue		1/2	
<b>DETAIL DES COUCHES DU PRELEVEMENT :</b>			
<b>Référence Couche</b>	<b>Description visuelle</b>	<b>Epaisseur (cm)</b>	<b>Conclusion amiante</b>
J01-COUCHE	Matériau de type peinture (bleu) + (gris)	0	Fibres d'amiante non détectées

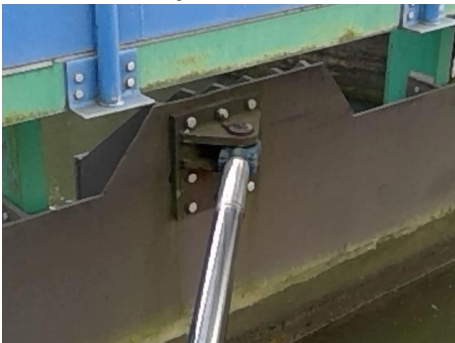
PRELEVEMENT : P006			
<div>Emplacement :</div> <div>

</div>			
Nom du client VOIES NAVIGABLES DE FRANCE		Numéro de dossier 83504-166243	
Nom de l'opérateur PLAZA Karine		Date de prélèvement 06/01/2025	
		Elément – Ouvrage Extérieur - Porte aval rive gauche - bride - Equipement	
		Partie d'ouvrage Peinture bleue	
Résultat amiante : Absence d'amiante			
DESCRIPTION DU PRELEVEMENT :			
Objet		Planche de croquis n :	
Peinture bleue		1/2	
DETAIL DES COUCHES DU PRELEVEMENT :			
Référence Couche	Description visuelle	Epaisseur (cm)	Conclusion amiante
J01-COUCHE	Matériau de type peinture (bleu) + (gris) + (noir) en traces	0	Fibres d'amiante non détectées

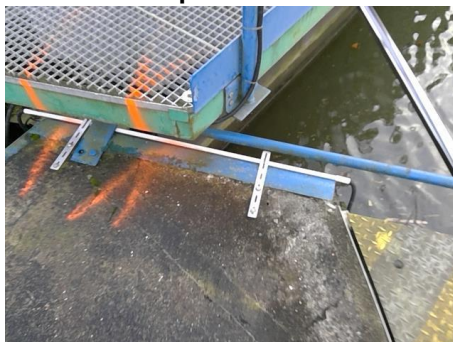
**PRELEVEMENT : P007**
**Emplacement :**

<b>Nom du client</b> VOIES NAVIGABLES DE FRANCE	<b>Numéro de dossier</b> 83504-166243	<b>Élément – Ouvrage</b> Extérieur - Porte aval rive gauche - Berge - Equipement
<b>Nom de l'opérateur</b> PLAZA Karine	<b>Date de prélèvement</b> 06/01/2025	<b>Partie d'ouvrage</b> Béton

**Résultat amiante :** Absence d'amiante

Référence Couche	Description visuelle	Epaisseur (cm)	Conclusion amiante
J01-COUCHE	Matériau dur de type béton (gris)	0	Fibres d'amiante non détectées

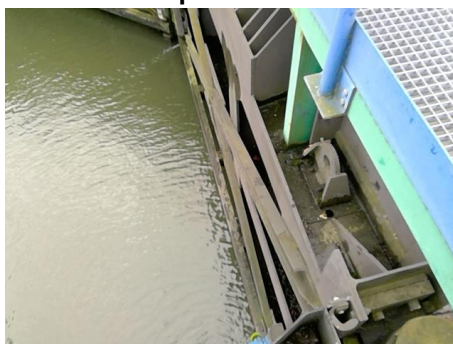
**PRELEVEMENT : P008**
**Emplacement :**

<b>Nom du client</b> VOIES NAVIGABLES DE FRANCE	<b>Numéro de dossier</b> 83504-166243	<b>Élément – Ouvrage</b> Extérieur - Porte aval rive gauche - Renfort de porte - Equipement
<b>Nom de l'opérateur</b> PLAZA Karine	<b>Date de prélèvement</b> 06/01/2025	<b>Partie d'ouvrage</b> Peinture grise sur métal

**Résultat amiante :** Absence d'amiante

Référence Couche	Description visuelle	Epaisseur (cm)	Conclusion amiante
J01-COUCHE	Matériau de type peinture (noir)	0	Fibres d'amiante non détectées

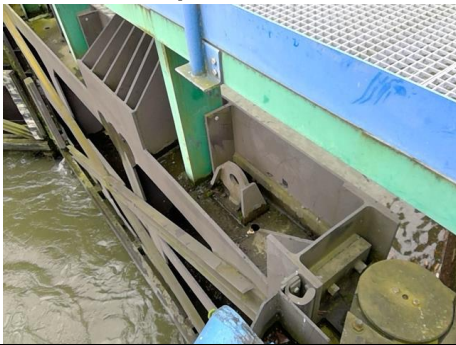
PRELEVEMENT : P009			
<b>Emplacement :</b>

<b>Nom du client</b> VOIES NAVIGABLES DE FRANCE	<b>Numéro de dossier</b> 83504-166243	<b>Elément – Ouvrage</b> Extérieur - Porte aval rive gauche - Tourillon - Equipement	
<b>Nom de l'opérateur</b> PLAZA Karine	<b>Date de prélèvement</b> 06/01/2025	<b>Partie d'ouvrage</b> Peinture grise sur métal	
<b>Résultat amiante :</b> Absence d'amiante			
<b>DESCRIPTION DU PRELEVEMENT :</b>			
<b>Objet</b>		<b>Planche de croquis n :</b>	
Peinture grise sur métal		1/2	
<b>DETAIL DES COUCHES DU PRELEVEMENT :</b>			
<b>Référence Couche</b>	<b>Description visuelle</b>	<b>Epaisseur (cm)</b>	<b>Conclusion amiante</b>
J01-COUCHE	Matériau de type peinture (noir)	0	Fibres d'amiante non détectées

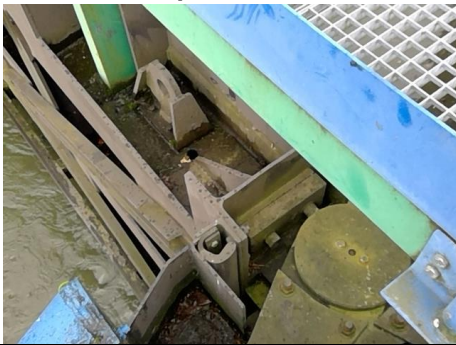
PRELEVEMENT : P010			
<b>Emplacement :</b>

<b>Nom du client</b> VOIES NAVIGABLES DE FRANCE	<b>Numéro de dossier</b> 83504-166243	<b>Elément – Ouvrage</b> Extérieur - Porte aval rive gauche - FER I - Equipement	
<b>Nom de l'opérateur</b> PLAZA Karine	<b>Date de prélèvement</b> 06/01/2025	<b>Partie d'ouvrage</b> Peinture grise sur métal	
<b>Résultat amiante :</b> Absence d'amiante			
<b>DESCRIPTION DU PRELEVEMENT :</b>			
<b>Objet</b>		<b>Planche de croquis n :</b>	
Peinture grise sur métal		1/2	
<b>DETAIL DES COUCHES DU PRELEVEMENT :</b>			
<b>Référence Couche</b>	<b>Description visuelle</b>	<b>Epaisseur (cm)</b>	<b>Conclusion amiante</b>
J01-COUCHE	Matériau de type peinture (noir) ; matériau de type colle (jaune) en traces	0	Fibres d'amiante non détectées

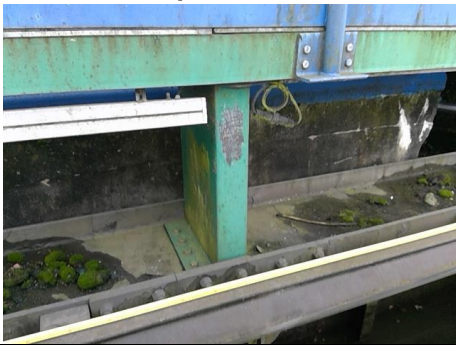
PRELEVEMENT : P011			
<b>Emplacement :</b>

<b>Nom du client</b> VOIES NAVIGABLES DE FRANCE	<b>Numéro de dossier</b> 83504-166243	<b>Elément – Ouvrage</b> Extérieur - Porte amont rive gauche - Fer I de soutènement de passerelle - Equipement	
<b>Nom de l'opérateur</b> PLAZA Karine	<b>Date de prélèvement</b> 06/01/2025	<b>Partie d'ouvrage</b> Peinture verte sur métal	
<b>Résultat amiante :</b> Absence d'amiante			
DESCRIPTION DU PRELEVEMENT :			
<b>Objet</b>		<b>Planche de croquis n :</b>	
Peinture verte sur métal		1/2	
DETAIL DES COUCHES DU PRELEVEMENT :			
Référence Couche	Description visuelle	Epaisseur (cm)	Conclusion amiante
J01-COUCHE	Matériau de type peinture (vert)	0	Fibres d'amiante non détectées

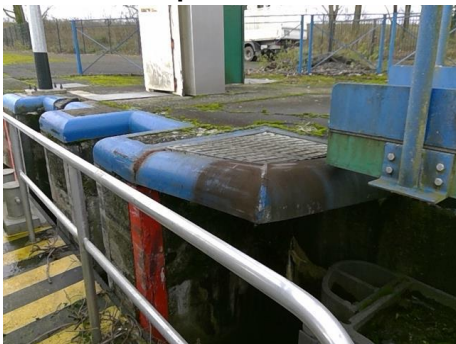
PRELEVEMENT : P012			
<b>Emplacement :</b>

<b>Nom du client</b> VOIES NAVIGABLES DE FRANCE	<b>Numéro de dossier</b> 83504-166243	<b>Elément – Ouvrage</b> Extérieur - Porte amont rive gauche - Berge - Equipement	
<b>Nom de l'opérateur</b> PLAZA Karine	<b>Date de prélèvement</b> 06/01/2025	<b>Partie d'ouvrage</b> Peinture bleue sur métal	
<b>Résultat amiante :</b> Absence d'amiante			
DESCRIPTION DU PRELEVEMENT :			
<b>Objet</b>		<b>Planche de croquis n :</b>	
Peinture beue sur méta		2/2	
DETAIL DES COUCHES DU PRELEVEMENT :			
Référence Couche	Description visuelle	Epaisseur (cm)	Conclusion amiante
J01-COUCHE	Matériau de type peinture (bleu)	0	Fibres d'amiante non détectées

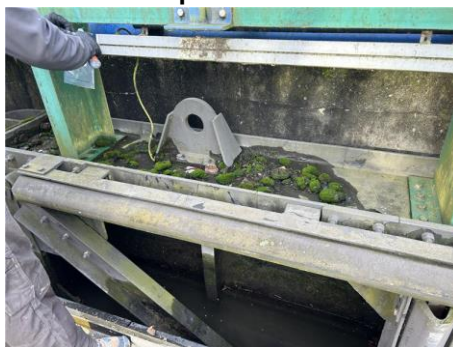
**PRELEVEMENT : P013**
**Emplacement :**

<b>Nom du client</b> VOIES NAVIGABLES DE FRANCE	<b>Numéro de dossier</b> 83504-166243	<b>Elément – Ouvrage</b> Extérieur - Porte amont rive gauche - Planche de bordée - Equipement
<b>Nom de l'opérateur</b> PLAZA Karine	<b>Date de prélèvement</b> 06/01/2025	<b>Partie d'ouvrage</b> Peinture grise

**Résultat amiante :** Absence d'amiante

Référence Couche	Description visuelle	Epaisseur (cm)	Conclusion amiante
J01-COUCHE	Matériau de type peinture (gris)	0	Fibres d'amiante non détectées

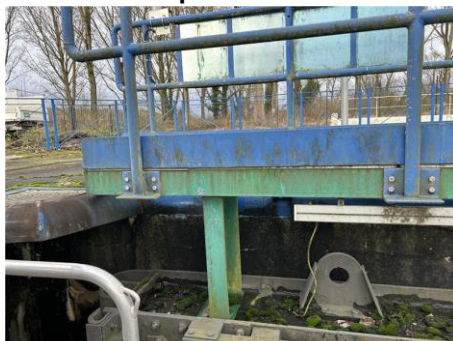
**PRELEVEMENT : P014**
**Emplacement :**

<b>Nom du client</b> VOIES NAVIGABLES DE FRANCE	<b>Numéro de dossier</b> 83504-166243	<b>Elément – Ouvrage</b> Extérieur - Porte amont rive gauche - Passerelle - Equipement
<b>Nom de l'opérateur</b> PLAZA Karine	<b>Date de prélèvement</b> 06/01/2025	<b>Partie d'ouvrage</b> Peinture verte sur métal

**Résultat amiante :** Absence d'amiante

Référence Couche	Description visuelle	Epaisseur (cm)	Conclusion amiante
J01-COUCHE	Matériau de type peinture (vert)	0	Fibres d'amiante non détectées

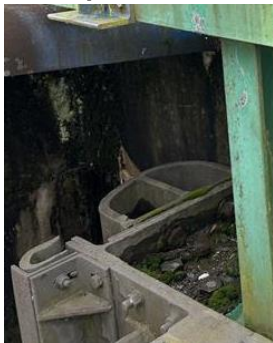
PRELEVEMENT : P015			
<b>Emplacement :</b>

<b>Nom du client</b> VOIES NAVIGABLES DE FRANCE	<b>Numéro de dossier</b> 83504-166243	<b>Elément – Ouvrage</b> Extérieur - Porte amont rive gauche - Tablier de porte (partie verticale) - Equipement	
<b>Nom de l'opérateur</b> PLAZA Karine	<b>Date de prélèvement</b> 06/01/2025	<b>Partie d'ouvrage</b> Peinture grise sur métal	
<b>Résultat amiante :</b> Absence d'amiante			
DESCRIPTION DU PRELEVEMENT :			
<b>Objet</b>		<b>Planche de croquis n :</b>	
Peinture grise sur métal		2/2	
DETAIL DES COUCHES DU PRELEVEMENT :			
Référence Couche	Description visuelle	Epaisseur (cm)	Conclusion amiante
J01-COUCHE	Matériau de type peinture (gris) ; matériau semi-dur (noir)	0	Fibres d'amiante non détectées

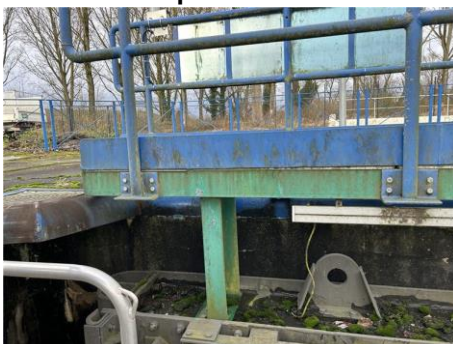
**PRELEVEMENT : P017**
**Emplacement :**

<b>Nom du client</b> VOIES NAVIGABLES DE FRANCE	<b>Numéro de dossier</b> 83504-166243	<b>Elément – Ouvrage</b> Extérieur - Porte amont rive gauche - Passerelle - Equipement
<b>Nom de l'opérateur</b> PLAZA Karine	<b>Date de prélèvement</b> 06/01/2025	<b>Partie d'ouvrage</b> Peinture bleue

**Résultat amiante :** Absence d'amiante

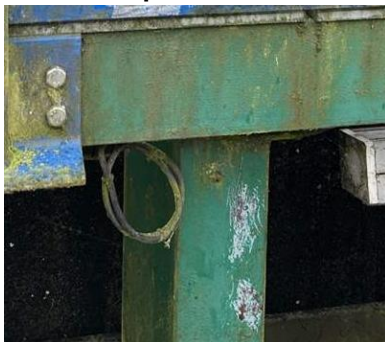
**PRELEVEMENT : P024**
**Emplacement :**

<b>Nom du client</b> VOIES NAVIGABLES DE FRANCE	<b>Numéro de dossier</b> 83504-166243	<b>Elément – Ouvrage</b> Extérieur - Porte amont rive droite - Fer I de soutènement de passerelle - Equipement	
<b>Nom de l’opérateur</b> PLAZA Karine	<b>Date de prélèvement</b> 06/01/2025	<b>Partie d’ouvrage</b> Peinture verte sur métal	
<b>Résultat amiante :</b> Absence d’amiante			
<b>DESCRIPTION DU PRELEVEMENT :</b>			
<b>Objet</b>	<b>Planche de croquis n :</b>		
Peinture verte sur métal	2/2		
<b>DETAIL DES COUCHES DU PRELEVEMENT :</b>			
<b>Référence Couche</b>	<b>Description visuelle</b>	<b>Epaisseur (cm)</b>	<b>Conclusion amiante</b>
J01-COUCHE	Matériau de type peinture (vert)	0	Fibres d'amiante non détectées

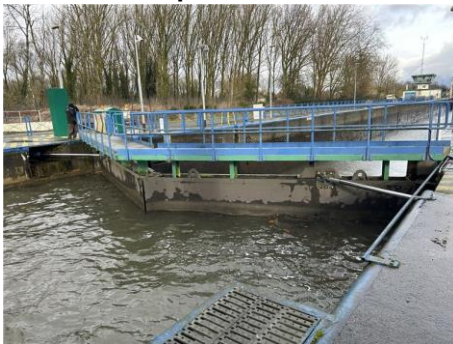
**PRELEVEMENT : P030**
**Emplacement :**

<b>Nom du client</b> VOIES NAVIGABLES DE FRANCE	<b>Numéro de dossier</b> 83504-166243	<b>Elément – Ouvrage</b> Extérieur - Porte amont rive droite - Planche de bordée ext - Equipement	
<b>Nom de l’opérateur</b> PLAZA Karine	<b>Date de prélèvement</b> 06/01/2025	<b>Partie d’ouvrage</b> Peinture grise	
<b>Résultat amiante :</b> Présence d'amiante (Fibres d'amiante de type chrysotile)			
<b>DESCRIPTION DU PRELEVEMENT :</b>			
<b>Objet</b>	<b>Planche de croquis n :</b>		
Peinture grise	2/2		
<b>DETAIL DES COUCHES DU PRELEVEMENT :</b>			
<b>Référence Couche</b>	<b>Description visuelle</b>	<b>Epaisseur (cm)</b>	<b>Conclusion amiante</b>
J01-COUCHE	Matériau de type peinture (gris) + (noir)	0	Fibres d'amiante de type chrysotile

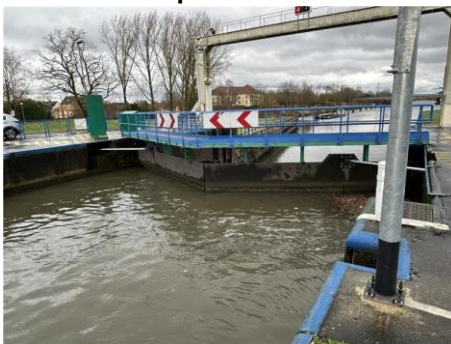
**PRELEVEMENT : P038**
**Emplacement :**

<b>Nom du client</b> VOIES NAVIGABLES DE FRANCE	<b>Numéro de dossier</b> 83504-166243	<b>Elément – Ouvrage</b> Extérieur - Porte aval rive droite - Planche de bordée int - Equipement	
<b>Nom de l'opérateur</b> PLAZA Karine	<b>Date de prélèvement</b> 06/01/2025	<b>Partie d'ouvrage</b> Peinture grise sur métal	
<b>Résultat amiante :</b> Absence d'amiante			
<b>DESCRIPTION DU PRELEVEMENT :</b>			
<b>Objet</b>	<b>Planche de croquis n :</b>		
Peinture grise sur métal	1/2		
<b>DETAIL DES COUCHES DU PRELEVEMENT :</b>			
<b>Référence Couche</b>	<b>Description visuelle</b>	<b>Epaisseur (cm)</b>	<b>Conclusion amiante</b>
J01-COUCHE	Matériau de type peinture (gris) + (noir)	0	Fibres d'amiante non détectées

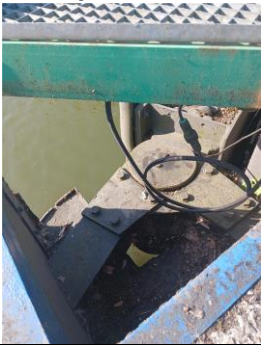
PRELEVEMENT : P051			
<b>Emplacement :</b>

<b>Nom du client</b> VOIES NAVIGABLES DE FRANCE	<b>Numéro de dossier</b> 83504-166243	<b>Elément – Ouvrage</b> Extérieur - Porte amont rive gauche - Tourillon - Equipement	
<b>Nom de l'opérateur</b> PLAZA Karine	<b>Date de prélèvement</b> 06/01/2025	<b>Partie d'ouvrage</b> Peinture grise + peinture noire sur métal	
<b>Résultat amiante :</b> Absence d'amiante			
DESCRIPTION DU PRELEVEMENT :			
<b>Objet</b>		<b>Planche de croquis n :</b>	
Peinture grise + peinture noire sur métal		2/2	
DETAIL DES COUCHES DU PRELEVEMENT :			
Référence Couche	Description visuelle	Epaisseur (cm)	Conclusion amiante
J01-COUCHE	Matériau de type peinture (noir)	0	Fibres d'amiante non détectées

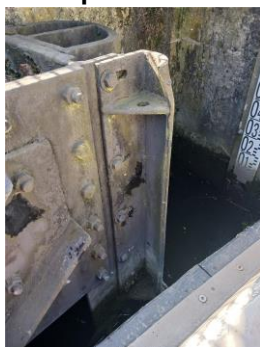
**PRELEVEMENT : P055**

<b>Nom du client</b> VOIES NAVIGABLES DE FRANCE	<b>Numéro de dossier</b> 83504-166243	<b>Elément – Ouvrage</b> Extérieur - Porte amont rive droite - Bordée renfort - Equipement	
<b>Nom de l’opérateur</b> PLAZA Karine	<b>Date de prélèvement</b> 06/01/2025	<b>Partie d’ouvrage</b> Peinture grise + noire sur métal	
<b>Résultat amiante : Présence d'amiante (Fibres d'amiante de type chrysotile)</b>			
<b>DESCRIPTION DU PRELEVEMENT :</b>			
<b>Objet</b>		<b>Planche de croquis n :</b>	
Peinture grise + noire sur métal		2/2	
<b>DETAIL DES COUCHES DU PRELEVEMENT :</b>			
<b>Référence Couche</b>	<b>Description visuelle</b>	<b>Epaisseur (cm)</b>	<b>Conclusion amiante</b>
J01-COUCHE	Matériau semi-dur (noir)	0	Fibres d'amiante de type chrysotile

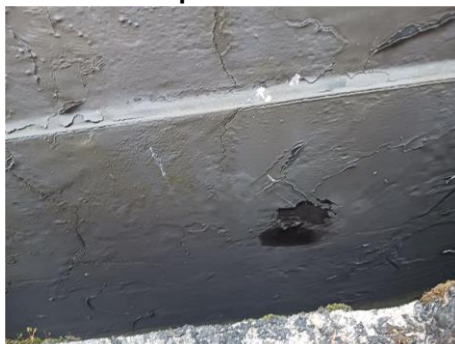
**PRELEVEMENT : P056**

<b>Nom du client</b> VOIES NAVIGABLES DE FRANCE	<b>Numéro de dossier</b> 83504-166243	<b>Elément – Ouvrage</b> Extérieur - Porte amont rive droite - Planche de bordée ext - Equipement	
<b>Nom de l’opérateur</b> PLAZA Karine	<b>Date de prélèvement</b> 06/01/2025	<b>Partie d’ouvrage</b> Peinture grise + peinture noire	
<b>Résultat amiante :</b> Présence d'amiante (Fibres d'amiante de type chrysotile)			
<b>DESCRIPTION DU PRELEVEMENT :</b>			
<b>Objet</b>	<b>Planche de croquis n :</b>		
Peinture grise + peinture noire	2/2		
<b>DETAIL DES COUCHES DU PRELEVEMENT :</b>			
<b>Référence Couche</b>	<b>Description visuelle</b>	<b>Epaisseur (cm)</b>	<b>Conclusion amiante</b>
J01-COUCHE	Matériau semi-dur (noir)	0	Fibres d'amiante de type chrysotile

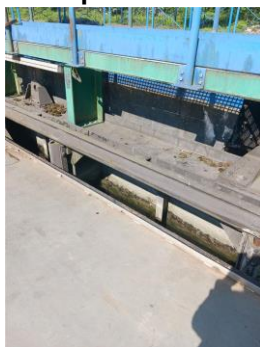
**PRELEVEMENT : P057**
**Emplacement :**

<b>Nom du client</b> VOIES NAVIGABLES DE FRANCE	<b>Numéro de dossier</b> 83504-166243	<b>Elément – Ouvrage</b> Extérieur - Porte amont rive gauche - FER I (horizontal partie supérieure) - Equipement
<b>Nom de l'opérateur</b> PLAZA Karine	<b>Date de prélèvement</b> 06/01/2025	<b>Partie d'ouvrage</b> Peinture grise sur métal

**Résultat amiante :** Absence d'amiante

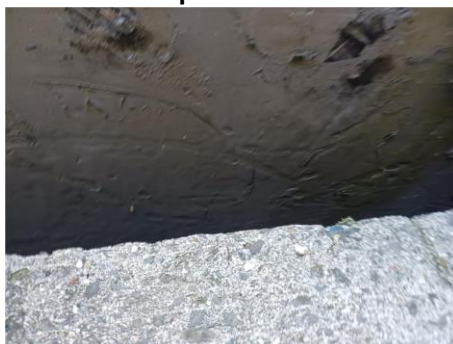
**PRELEVEMENT : P059**
**Emplacement :**

<b>Nom du client</b> VOIES NAVIGABLES DE FRANCE	<b>Numéro de dossier</b> 83504-166243	<b>Elément – Ouvrage</b> Extérieur - Porte amont rive gauche - Bordée extérieure - Equipement
<b>Nom de l'opérateur</b> PLAZA Karine	<b>Date de prélèvement</b> 06/01/2025	<b>Partie d'ouvrage</b> Peinture grise + peinture noire sur métal

**Résultat amiante :** Présence d'amiante (Fibres d'amiante de type chrysotile)

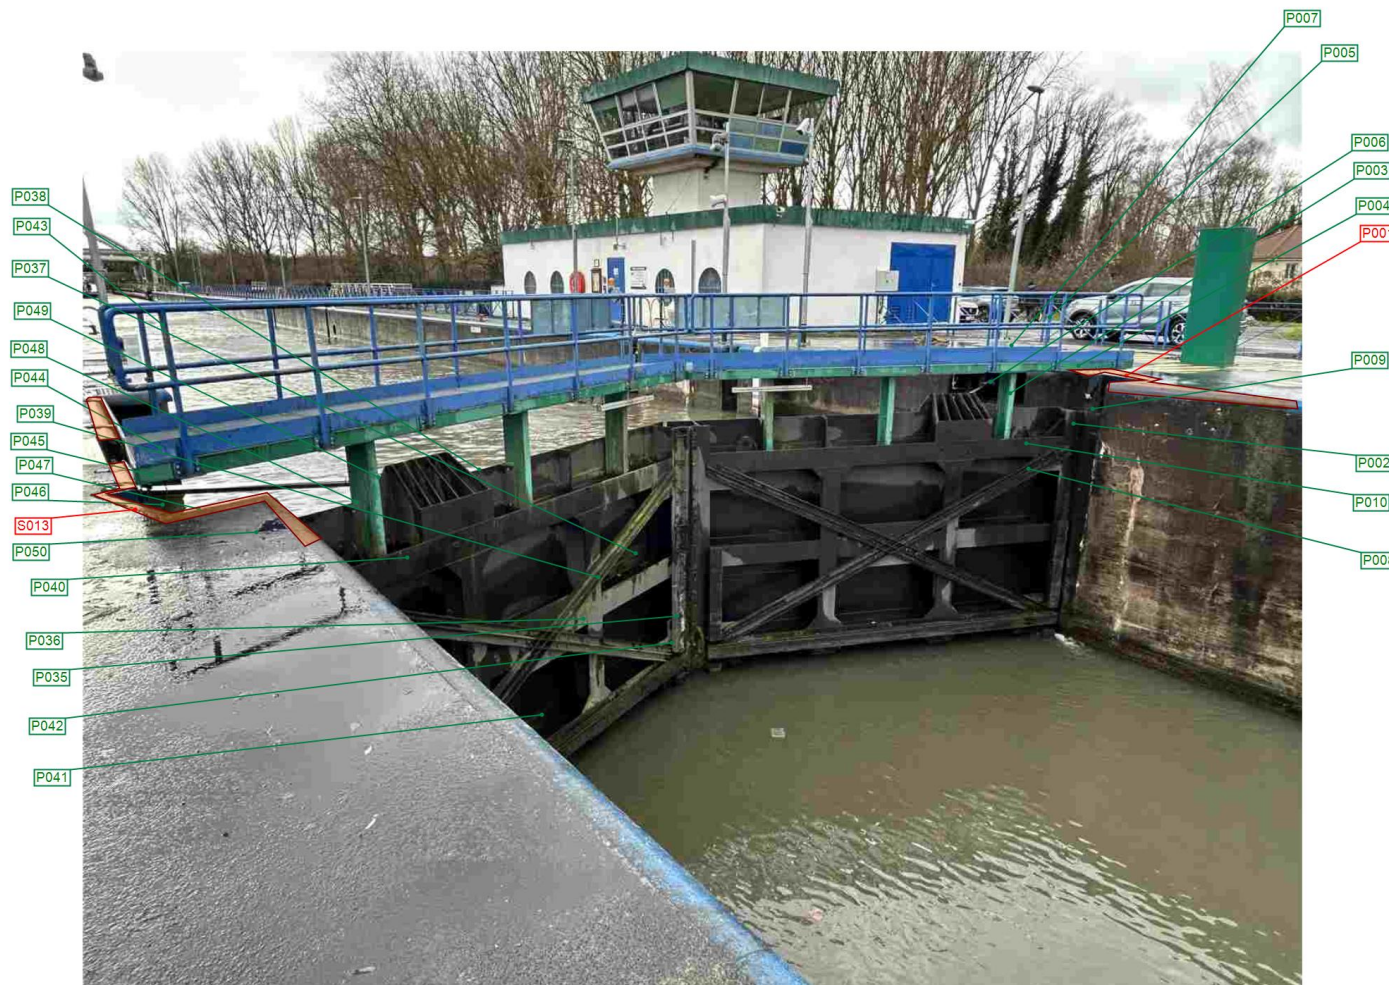
Peinture contenant de l'amiante

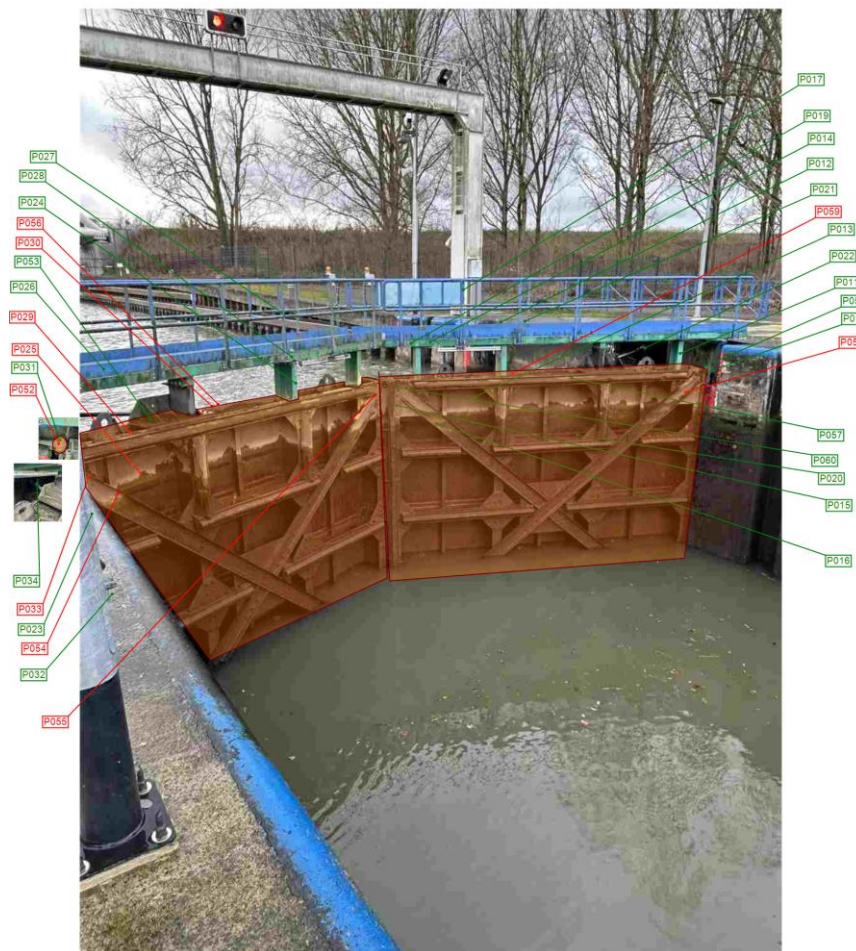
Peinture contenant de l'amiante
