## Auscultation terre-plein Ecluse de Bruay-sur-l'Escaut

## Auscultation des terres pleins par mesures de résistivité et radar – Ecluse de Bruay-sur-l'Escaut

Référence	Auteur	Vérificateur	Date	Indice
05-2500807-TDE	A.H	T.D	23/07/2025	1

**GROUPE BTP INGENIERIE – AGENCE NORD**

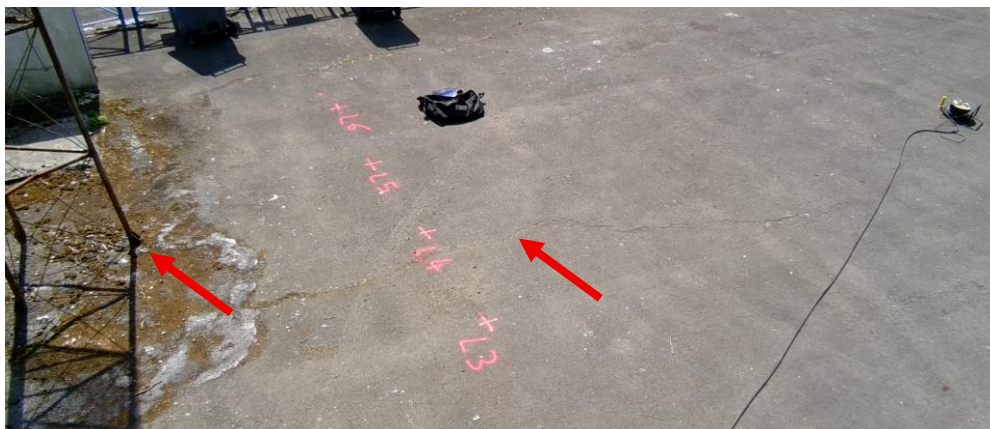
Photo 1 : Vue sur fissures et mousse

- Des fissures sont présentes sur l'enrobée. Celle-ci sont probablement dues aux infiltrations probable d'eau dans la couche de remblai. Les variations de température engendrées ont entraîné des fissures de retrait. Il est à noter que l'enrobée durcit au fil du temps, favorisant les microfissures due à cette perte d'élasticité.
- La présence de végétaux/mousse est due au climat humide auquel est exposé l'enrobée. L'accumulation est due à un manque d'entretien.
- Une reprise est constatée au droit des réseaux de gaz.

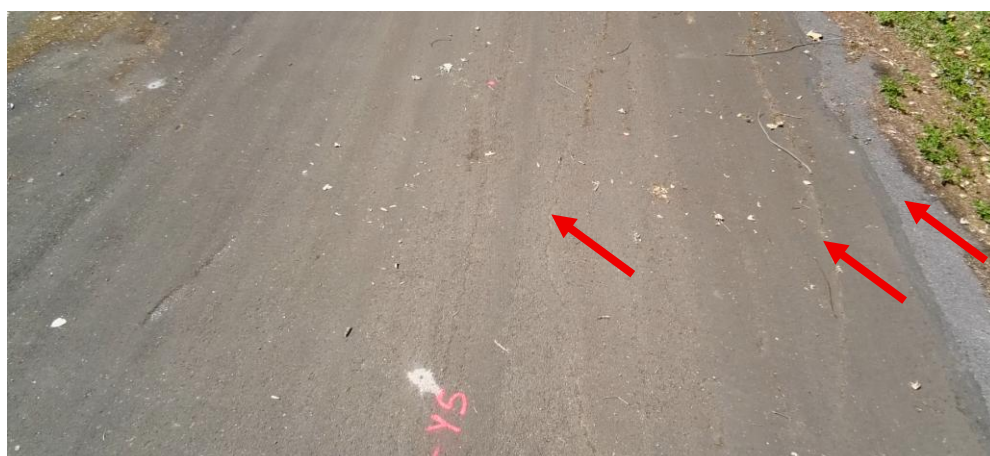
Photo 2 : Vue sur fissures et reprise

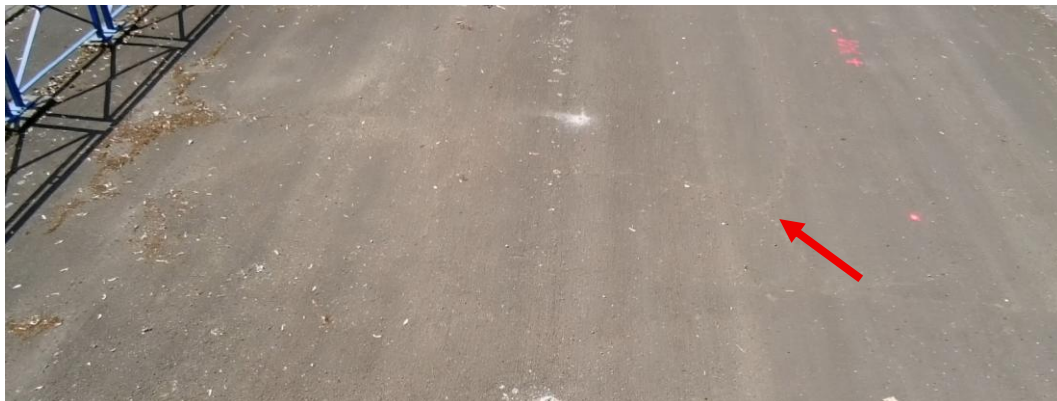
**Photo 3 : Vue sur fissures**

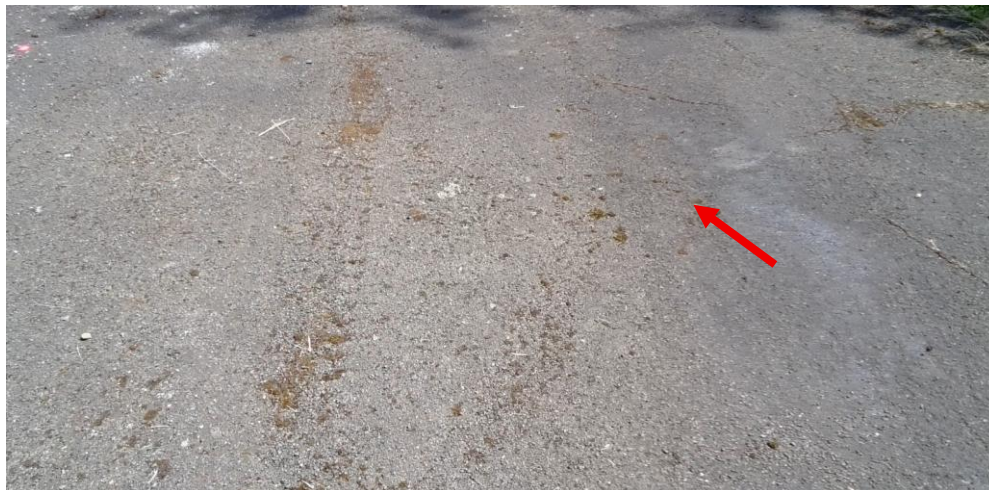
Photo 4 : Vue sur fissure

- Des fissures sont présentes sur l'enrobée. Celle-ci sont probablement dues aux infiltrations probable d'eau dans la couche de remblai. Les variations de température engendrées ont entrainé des fissures de retrait. Il est à noter que l'enrobée durcit au fil du temps, favorisant les microfissures due à cette perte d'élasticité.
- La présence de végétaux/mousse est due au climat humide auquel est exposé l'enrobée. L'accumulation est due à un manque d'entretien.

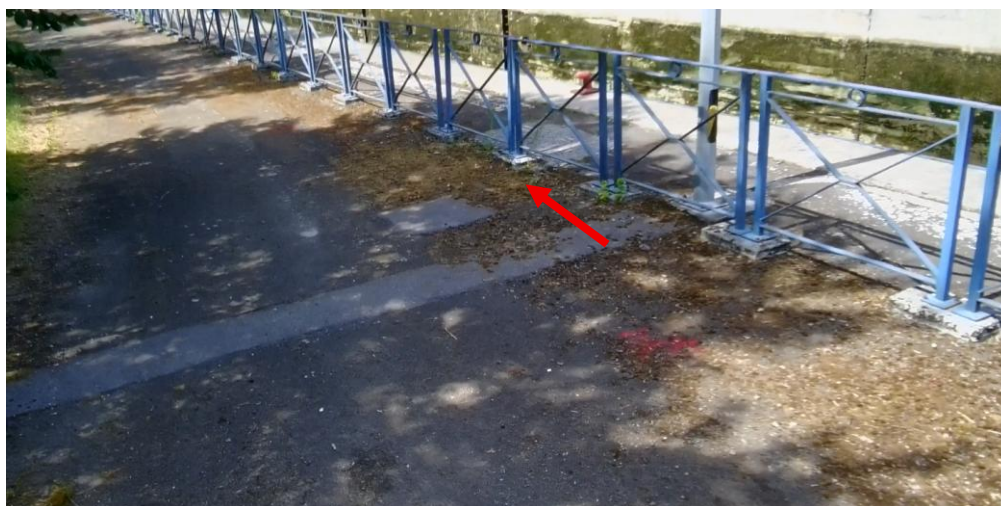
Photo 5 : Vue sur végétaux et mousse

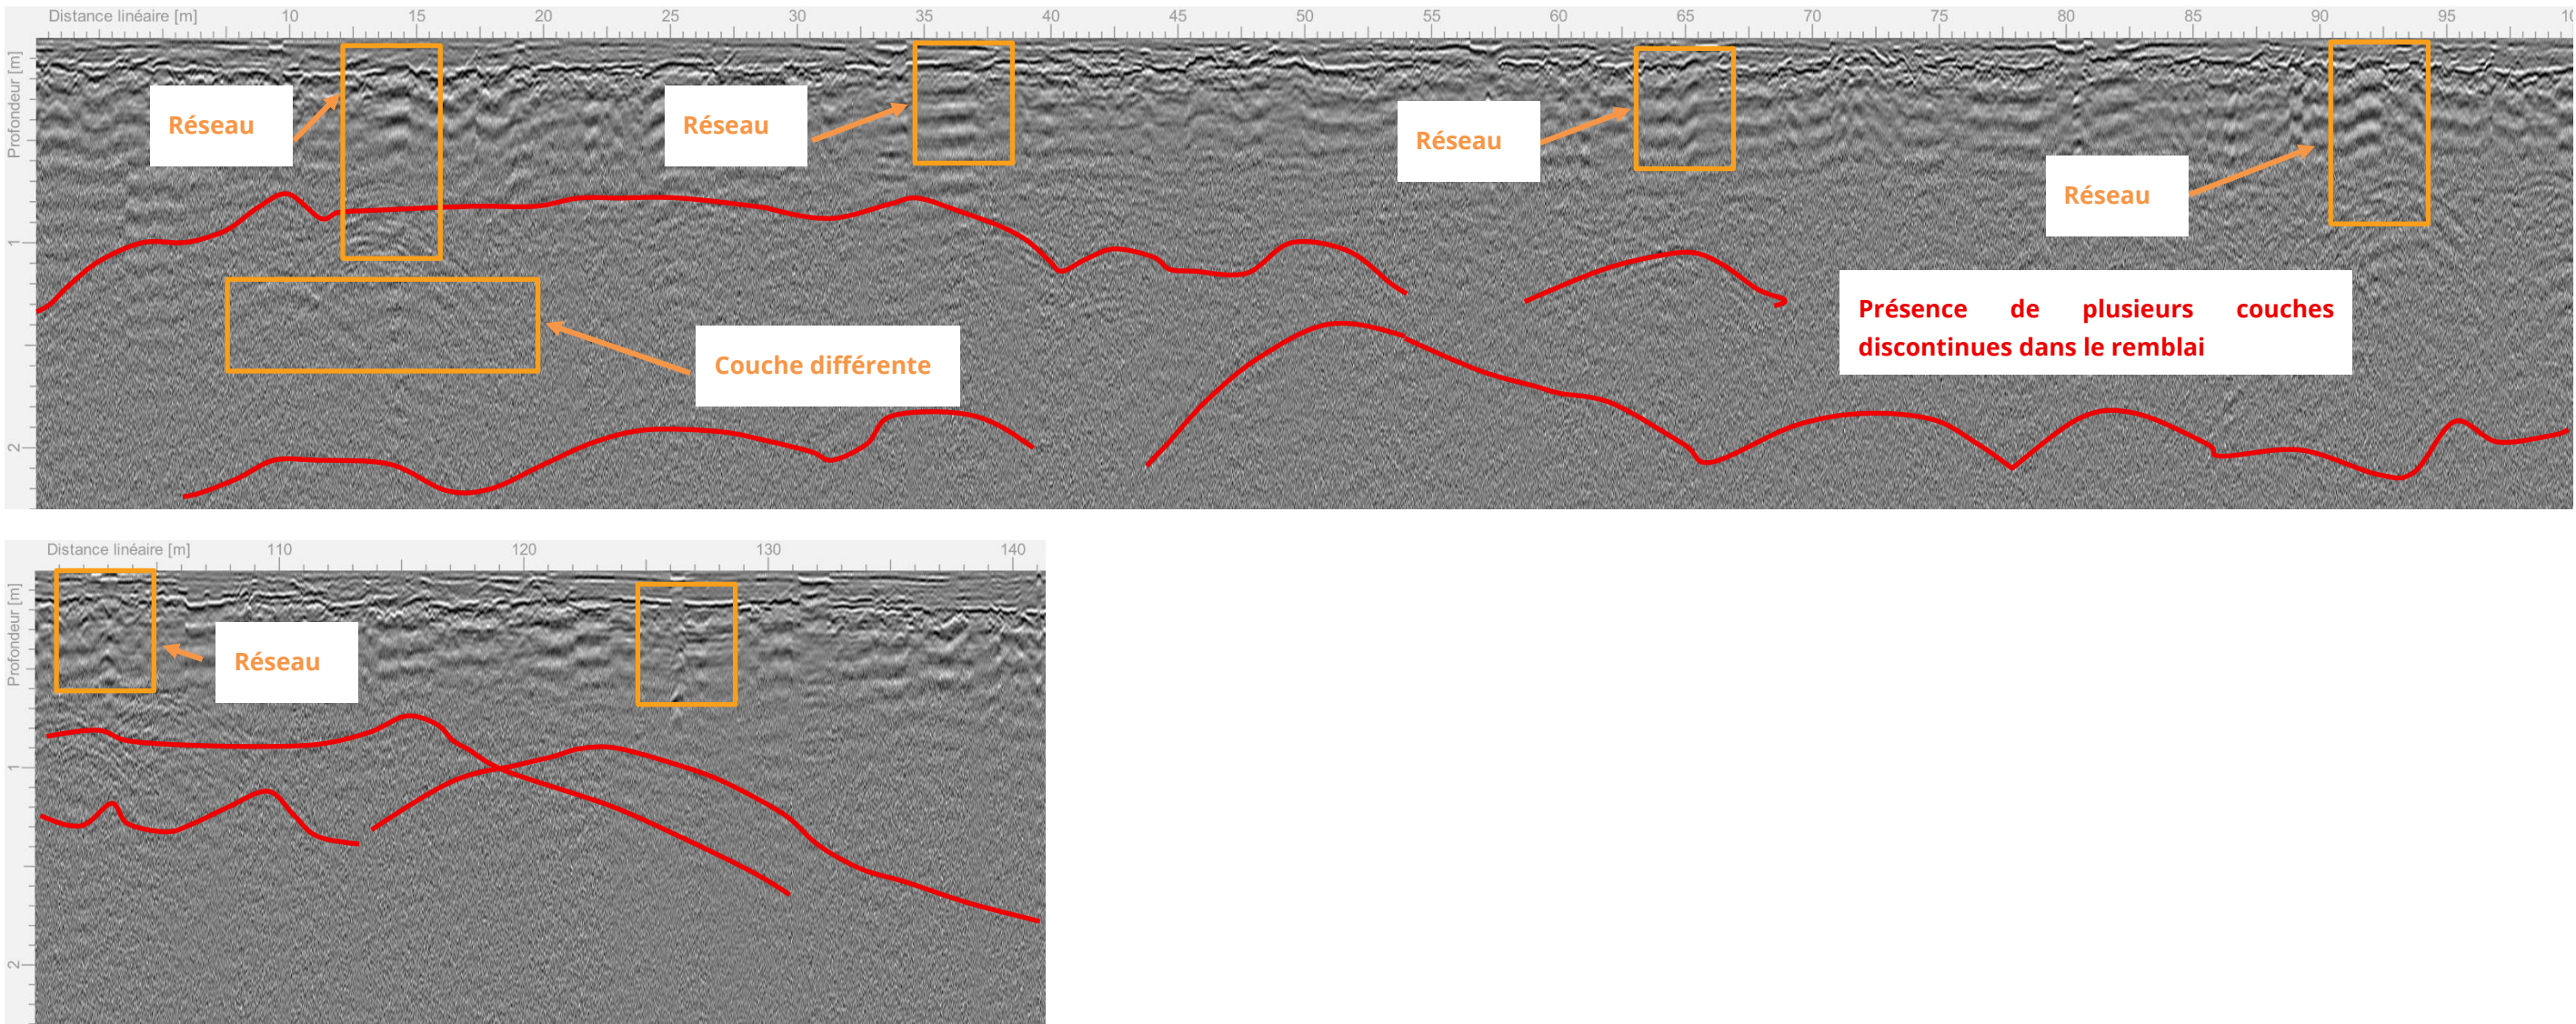
L1

Sur les lignées **1 à 4 sur la zone 2 RD**, les gaines visibles sont principalement pour l'électricité

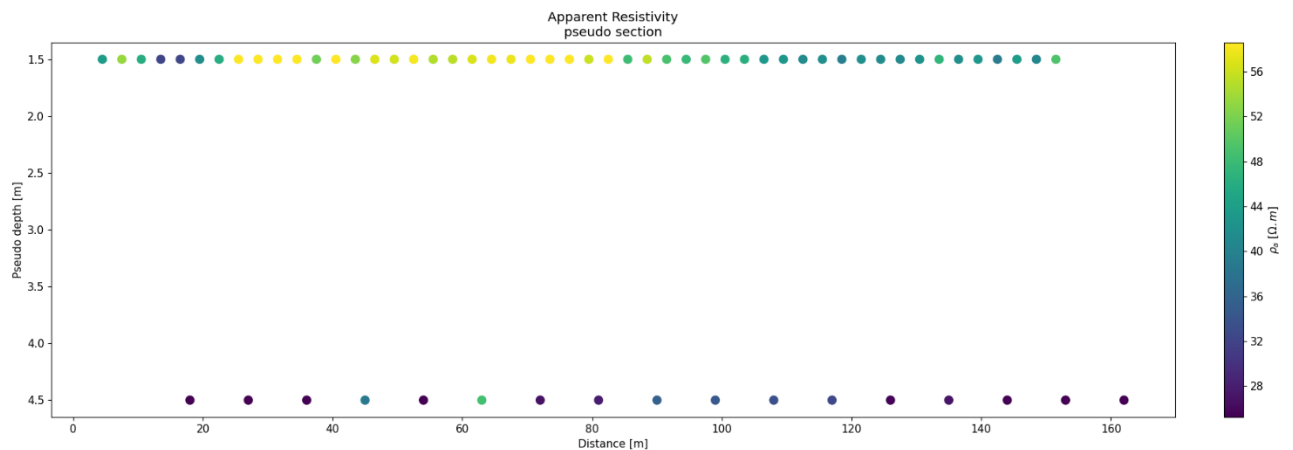
Figure 31 : Résistivité apparente et pseudo profondeur d'investigation RG SAS vide

- Pour une pseudo-profondeur de 1.5m, les résistivités apparentes sont comprises entre 32.12 et 75.44 Ohm.m. La résistivité apparente moyenne est de 49.77 Ohm.m. Le terrain est donc classé comme des limons.
- Pour une pseudo-profondeur de 4.5m, les résistivités apparentes sont comprises entre 13.8 et 48.63 Ohm.m. La résistivité apparente moyenne est de 26.84 Ohm.m. Le terrain est donc classé comme un terrain marécageux/limons.
- Aux abscisses 18 et 164m, nous observons une baisse de résistivité sur une profondeur de 2.5m. C'est l'effet des bajoyers qui altère les résultats. Une infiltration au niveau des bajoyers est aussi probable.

- Aux abscisses de 25m et 40m, nous avons augmentation de résistivité anormale. Nous avons la présence d'un bâtiment à proximité. Les fondations et le comptage des sols peuvent être différents. Les lignées L5 et L6 Zone 3 RG montrent une différence entre les couches de la plateforme.

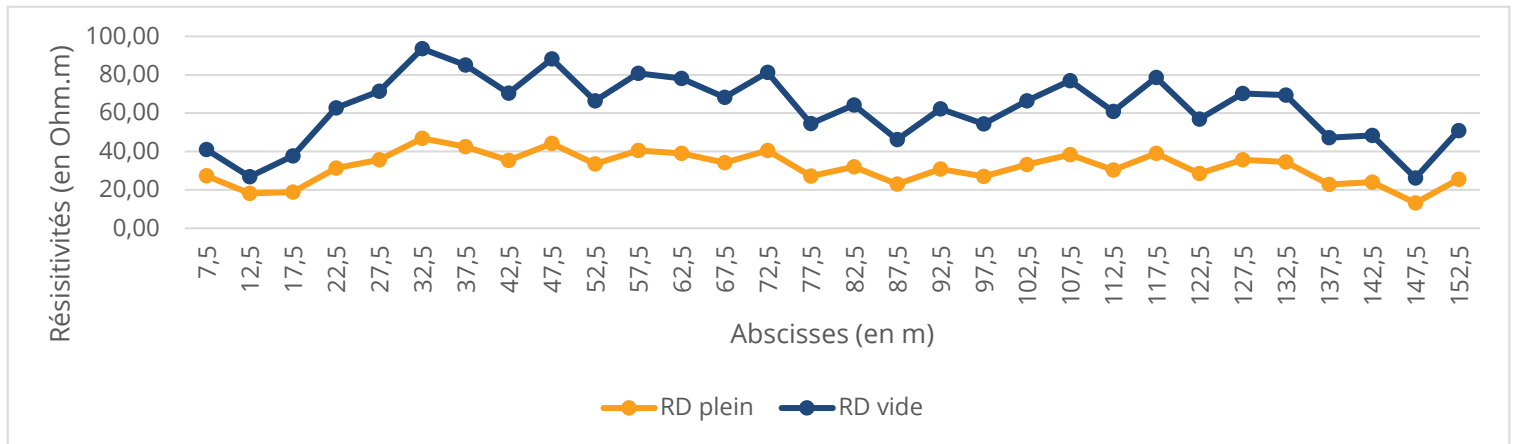
- Les résultats en SAS plein sont compris entre 13.19 et 46.87 Ohm.m. La moyenne des résistivités apparentes est de 31.79 Ohm.m.
- Les résultats en SAS vide sont compris entre 8.70 et 46.68 Ohm.m. La moyenne des résistivités apparentes est de 31.04 Ohm.m.

- Nous n'avons quasiment pas de différence entre les valeurs mesurées en SAS plein et SAS vide.
- Le terrain est donc classé comme un terrain marécageux.

- Aux abscisses 12.5 et 147.5m nous avons une baisse de résistivité apparente. Cette baisse de résistivité est probablement due à l'influence des bajoyers et une infiltration à ce niveau.
- Aux abscisses 32.5 et 47.5 nous avons une augmentation anormale de la résistivité. L'abscisse de 32.5m correspond à une tranchée électrique. Le vide de la tranchée peut augmenter la résistance du sol. Pour l'abscisse 47.5m, il est probable que la couche soit différente de celle rencontrée communément (voir lignée radar L1 Zone 2 RD).

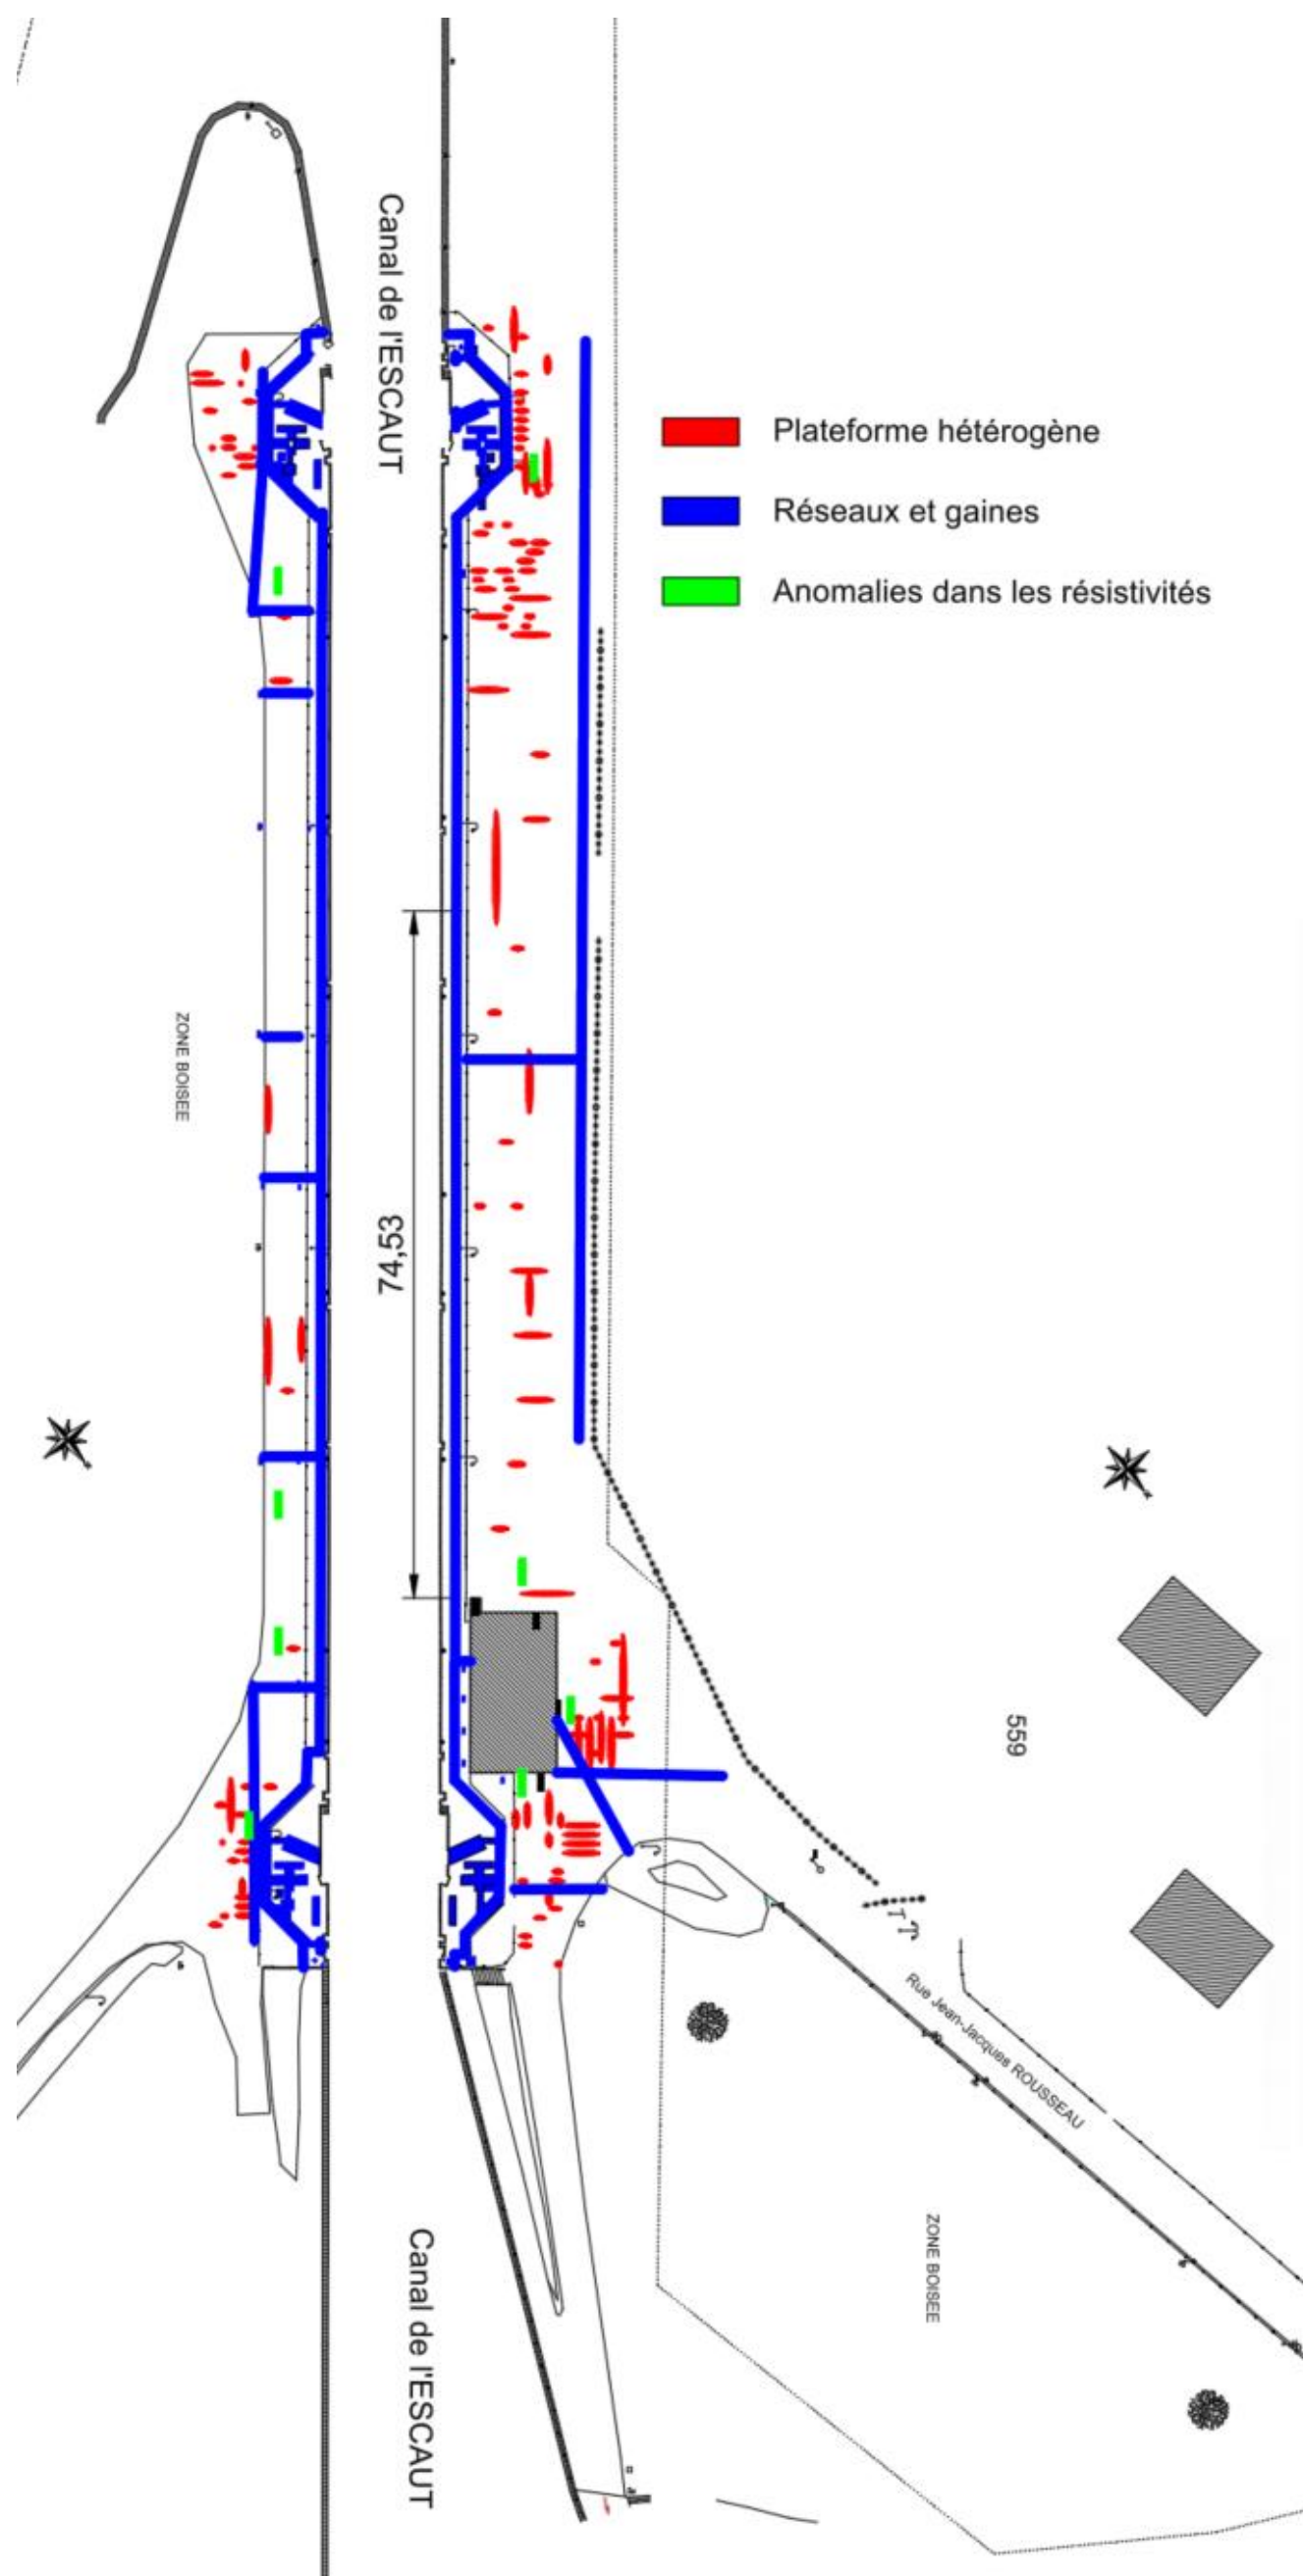
Figure 39 : Anomalies détectées sur l'écluse

L'installation des grues devra tenir compte de la présence des réseaux enterrés. Cependant, en raison des infiltrations probables d'eau dans les remblais ainsi que l'hétérogénéité quasi généralisée des plateformes, il est conseillé de réaliser des essais de portance aux emplacements prévus pour l'implantation des grues.
