CAROTTAGE BETON

ECLUSE – BRUAY SUR L'ESCAUT

Rapport : NBE7. P.0076

mercredi 21 mai 2025

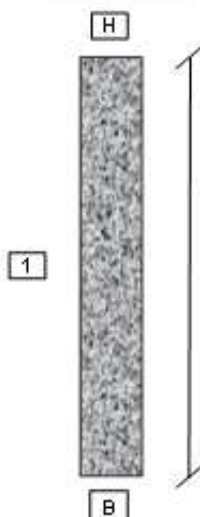
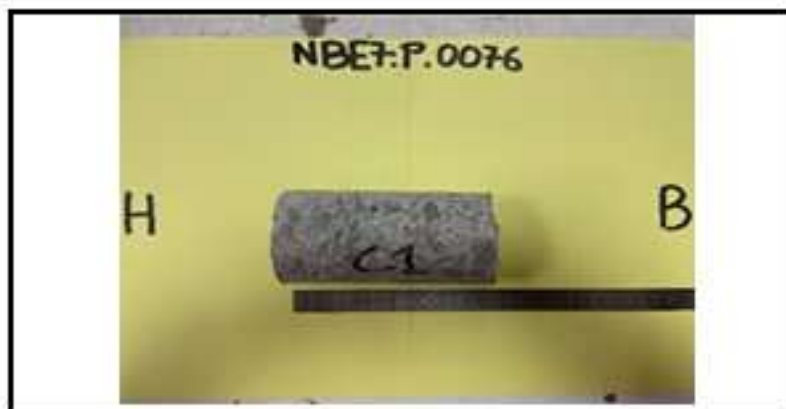
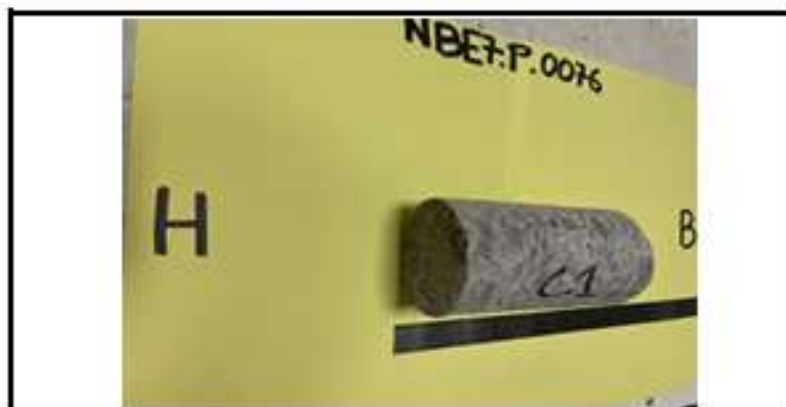
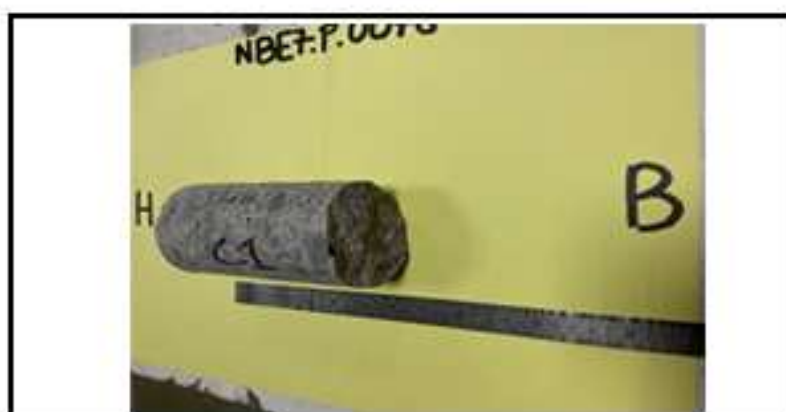
Carotte n° : C1

<i>Caractéristiques particulières :</i>	
Fissuration :	NON
Désagrégée :	NON
Faiencage :	NON

DESCRIPTIF DE CAROTTAGE					
Nature	Epaisseur	Matériaux en surface	Granulométrie		Bulle d'air (Ø max)
			Dmax	Nature	
Béton	15.8	-	16	Calcaire	5 mm

Non rencontré	Non rencontré
	Granulats arrachés	Non rencontré

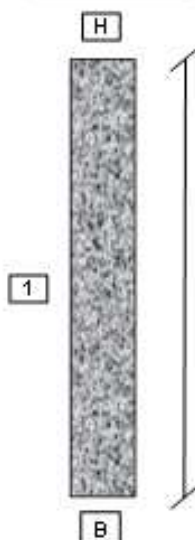
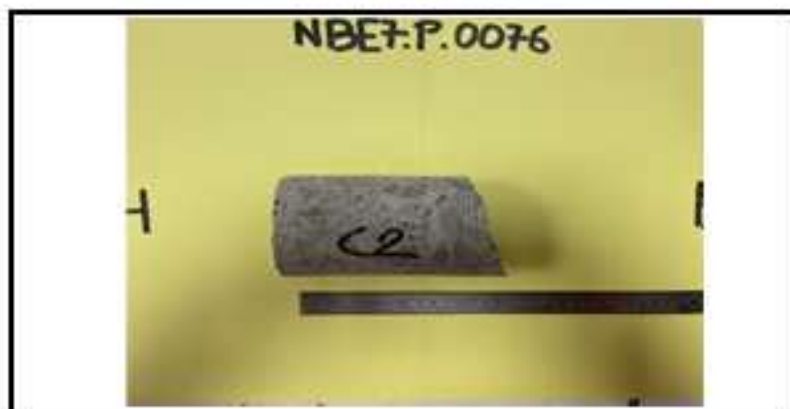
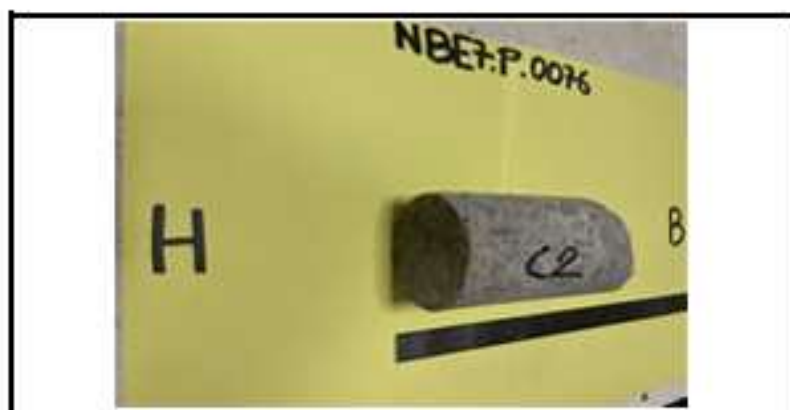
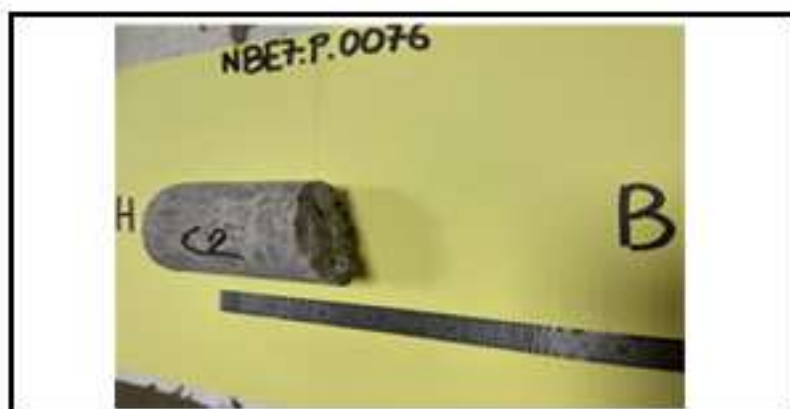
Carotte n° : C2

Fissuration : **NON**
 Désagrégée : **NON**
 Faïencage : **NON**

DESCRIPTIF DE CAROTTAGE					
Nature	Epaisseur	Matériaux en surface	Granulométrie		Bulle d'air (Ø max)
			Dmax	Nature	
Béton	146	Nu	16	Calcaire	2 mm

Non rencontré	Non rencontré
	Granulats arrachés	Non rencontré

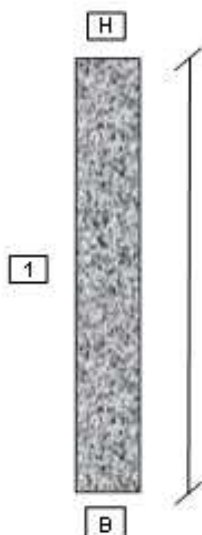
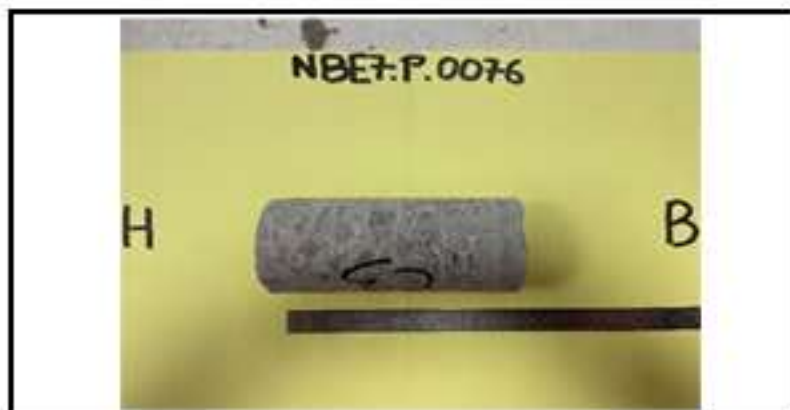
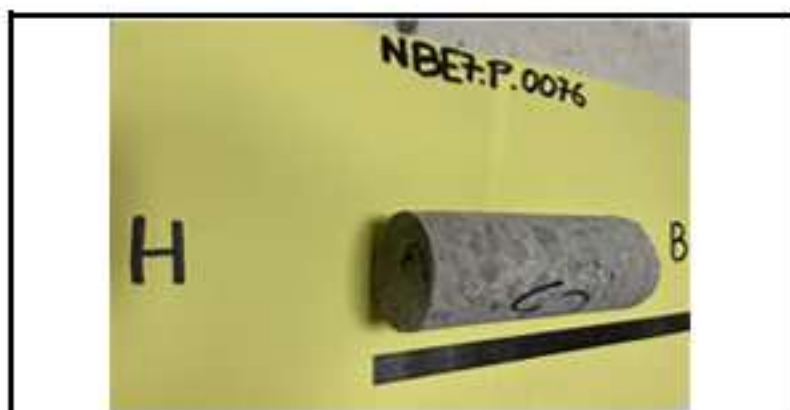
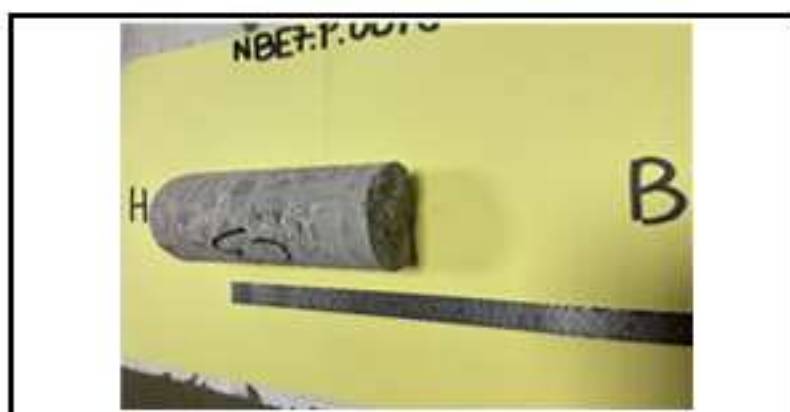
Carotte n° : C3

Caractéristiques particulières :	
Fissuration :	NON
Désagrégée :	NON
Faiencage :	NON

DESCRIPTIF DE CAROTTAGE					
Nature	Epaisseur	Matériaux en surface	Granulométrie		Bulle d'air (Ø max)
			Dmax	Nature	
Béton	177	-	16	Calcaire / silex	7

Non rencontré	Non rencontré
	Granulats arrachés	Non rencontré

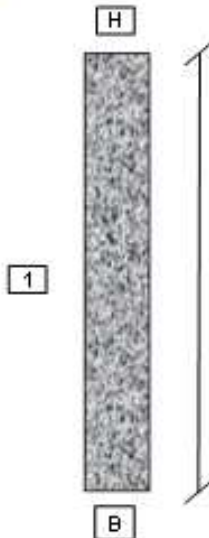
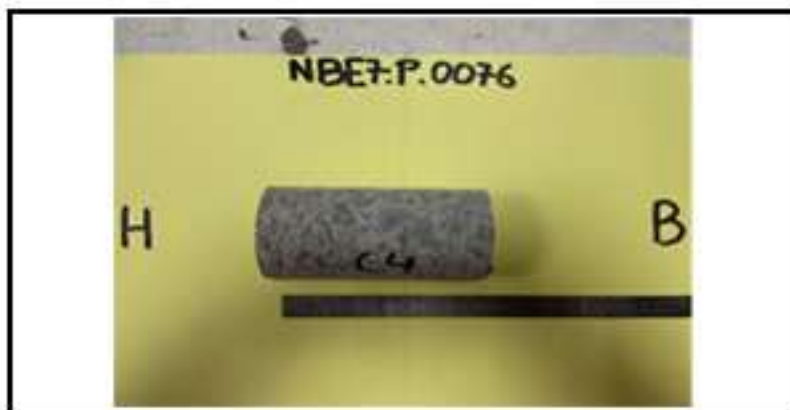
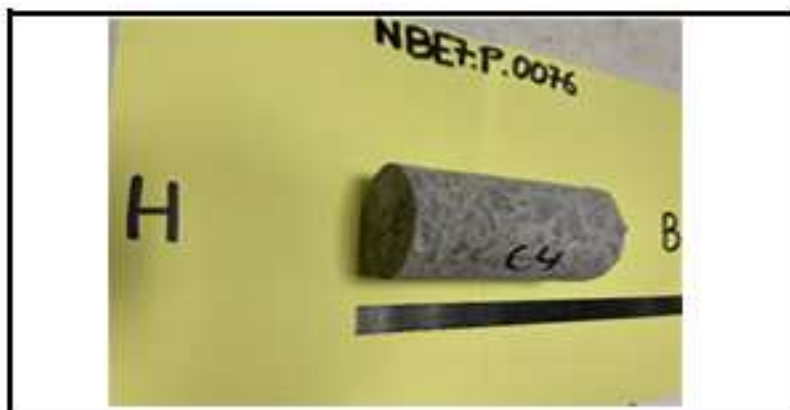
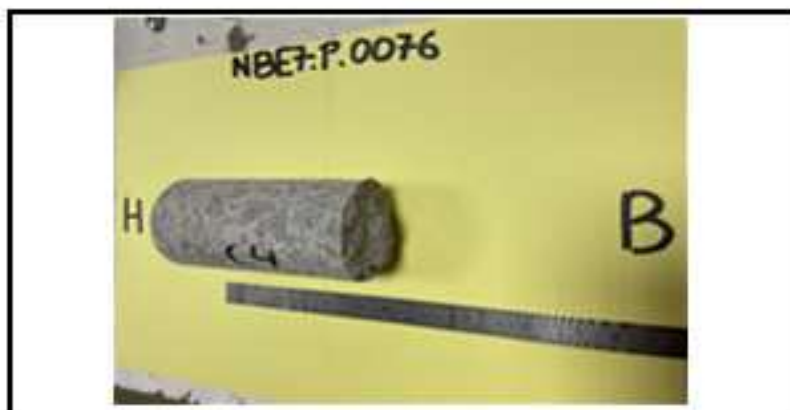
Carotte n° : C4

Fissuration : **NON**
 Désagrégée : **NON**
 Faïencage : **NON**

DESCRIPTIF DE CAROTTAGE					
Nature	Epaisseur	Matériaux en surface	Granulométrie		Bulle d'air (Ø max)
			Dmax	Nature	
Béton	153	-	16	Calcaire	5 mm

Non rencontré	Non rencontré
	Granulats arrachés	Non rencontré

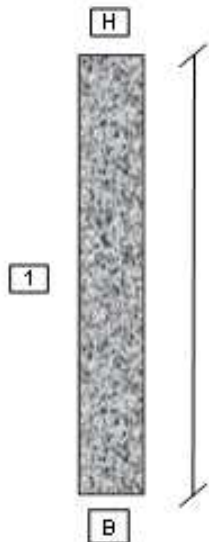
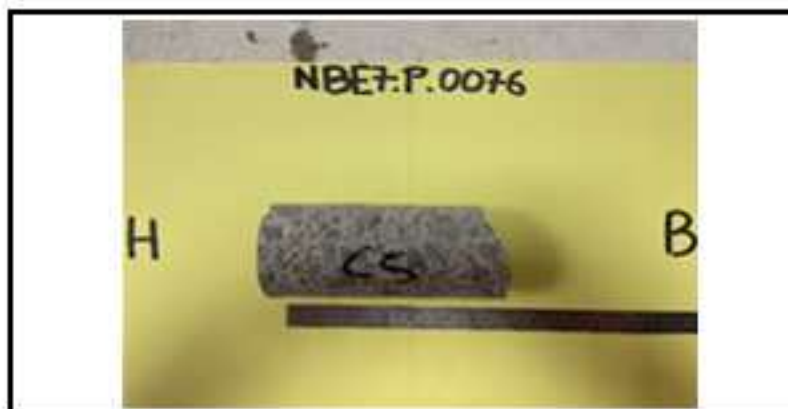
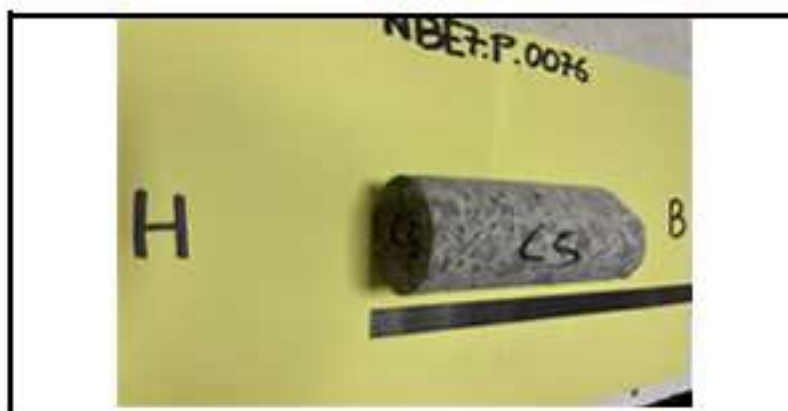
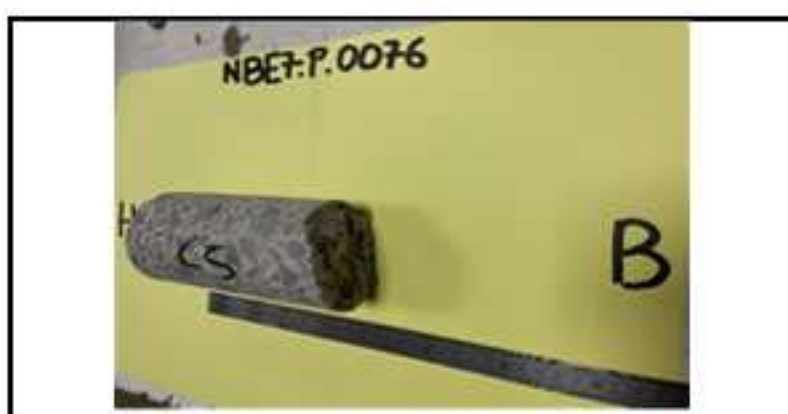
Carotte n° : C5

Fissuration : NON
 Désagrégée : NON
 Faïencage : NON

DESCRIPTIF DE CAROTTAGE					
Nature	Epaisseur	Matériaux en surface	Granulométrie		Bulle d'air (Ø max)
			Dmax	Nature	
Béton	165	-	16	Calcaire	3

Non rencontré	Non rencontré
	Granulats attachés	Non rencontré

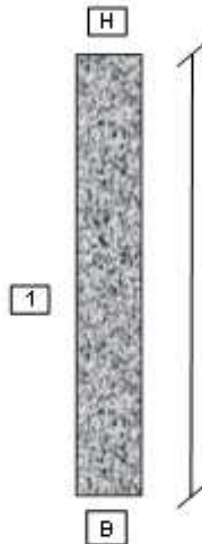
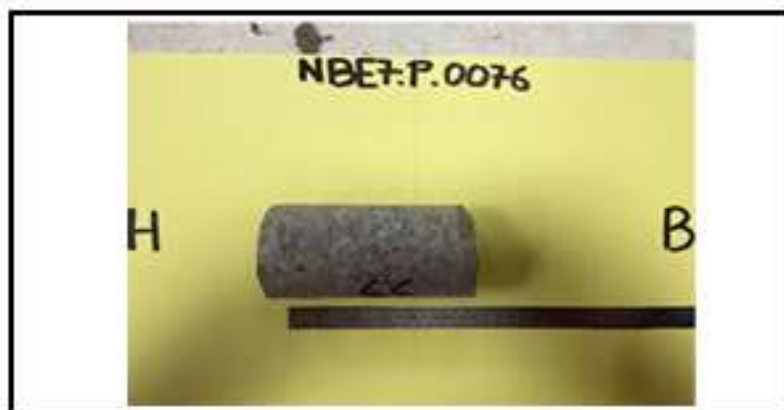
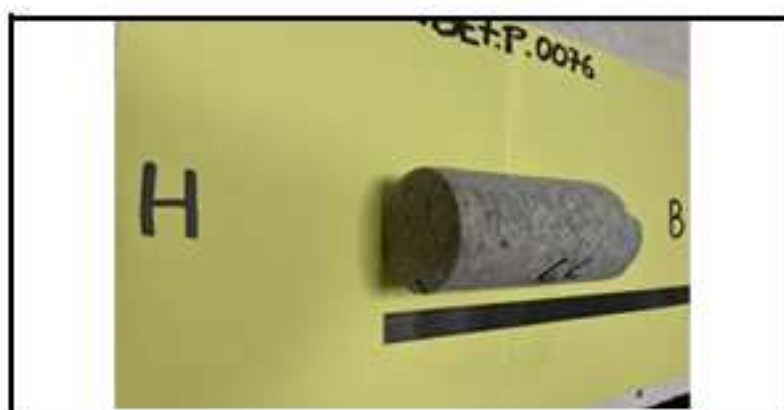
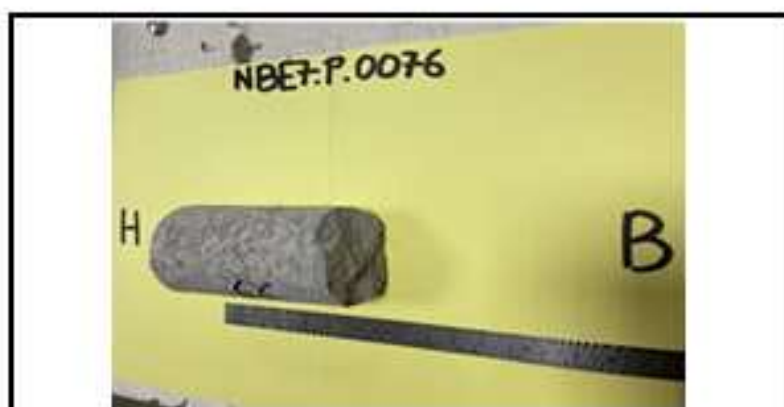
Carotte n° : C6

Caractéristiques particulières :	
Fissuration :	NON
Désagrégée :	NON
Faiencage :	NON

DESCRIPTIF DE CAROTTAGE (MM)					
Nature	Epaisseur	Matériaux en surface	Granulométrie		Bulle d'air (Ø max)
			Dmax	Nature	
Béton	151	-	16	Calcaire	2

Qualité de la carotte				
		Saine	Médiocre	Fissurée	Fragmentée	Désagrégée
Qualité de la paroi	Lisse	 	 	 	Non rencontré	Non rencontré
	Granuleux arrachés	Non rencontré

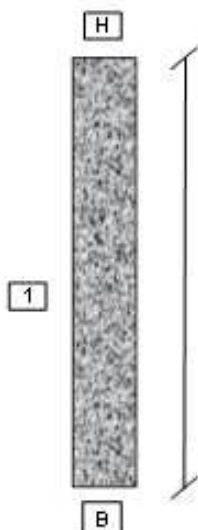
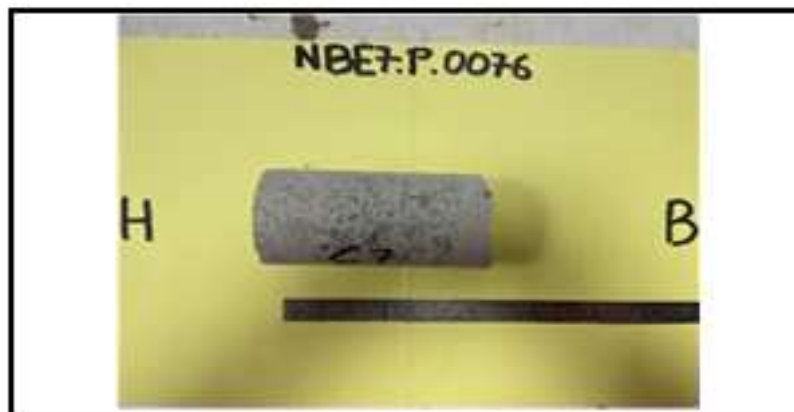
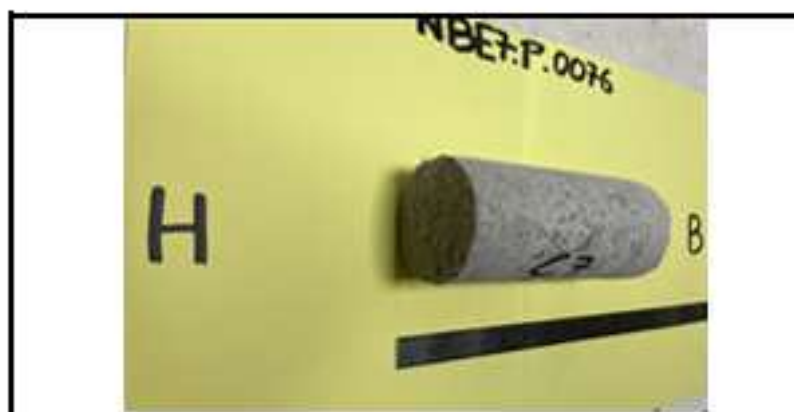
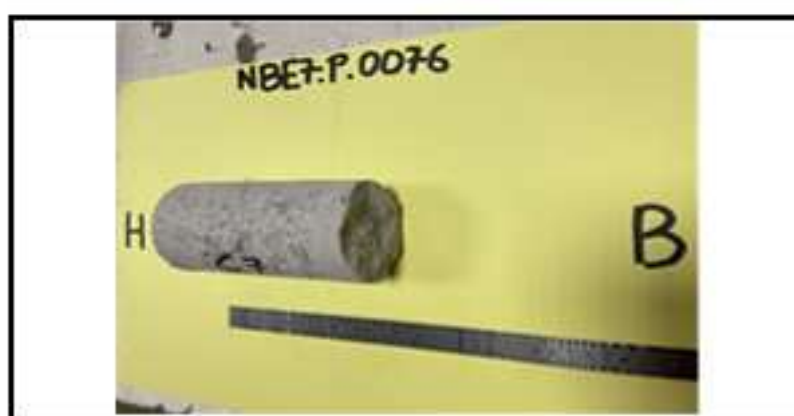
C7

Fissuration : NON
 Désagrégée : NON
 Faïencage : NON

DESCRIPTIF DE CAROTTAGE (MM)					
Nature	Epaisseur	Matériaux en surface	Granulométrie		Bulle d'air (Ø max)
			Dmax	Nature	
Béton	156	-	16	Calcaire	2

Non représenté	Non représenté
	Granulats arrachés

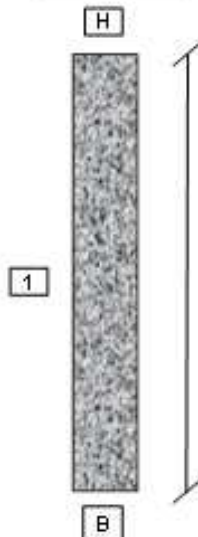
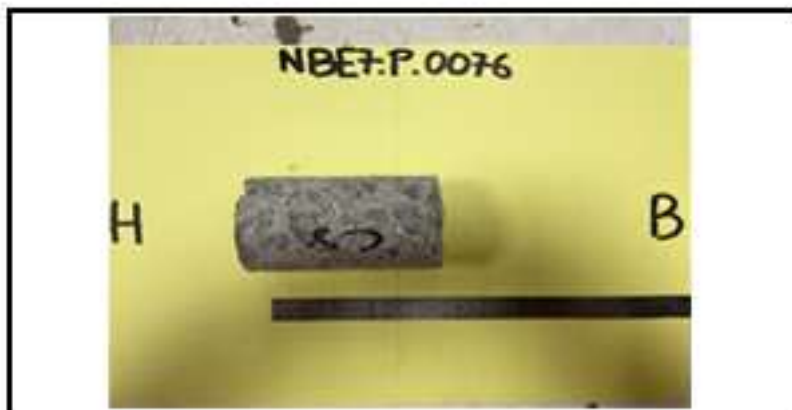
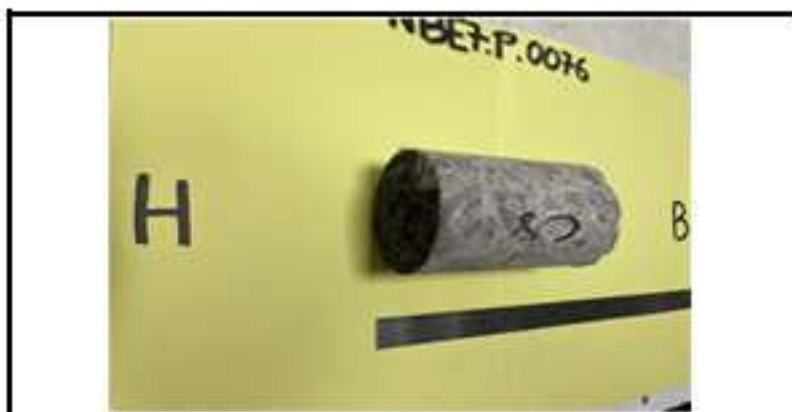
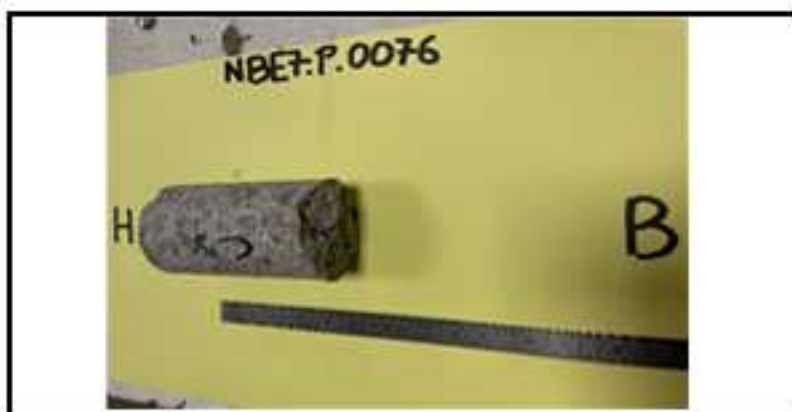
C8

Fissuration : NON
 Désagrégée : NON
 Faïencage : NON

DESCRIPTIF DE CAROTTAGE [mm]					
Nature	Epaisseur	Matériaux en surface	Granulométrie		Bulle d'air (Ø max)
			Dmax	Nature	
Béton	135	-	16	Calcaire	3

Non rencontré	Non rencontré
	Granulats arrachés	Non rencontré

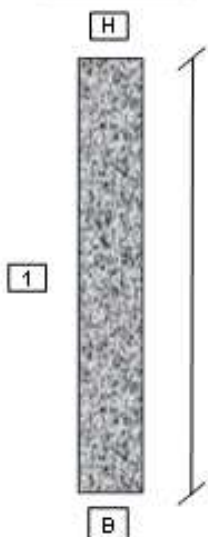
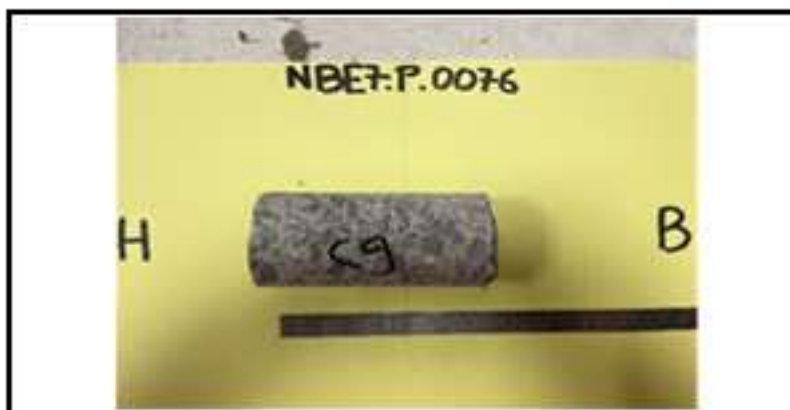
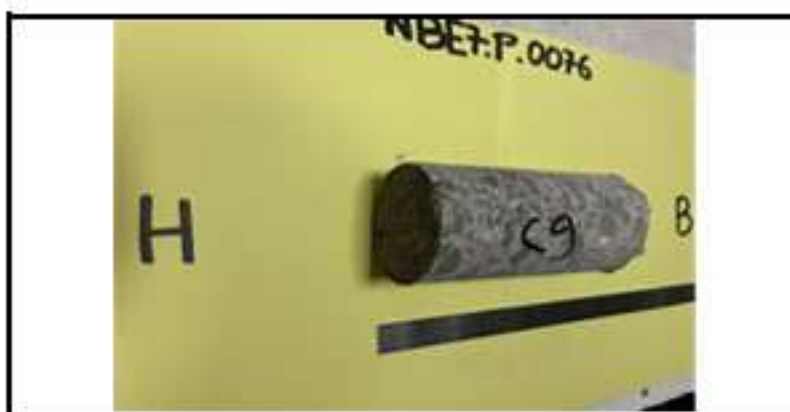
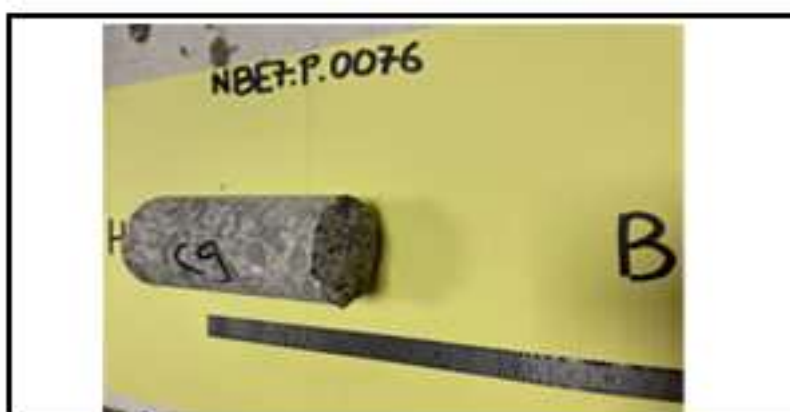
Carotte n° : C9

Fissuration : **NON**
 Désagrégée : **NON**
 Faïencage : **NON**

DESCRIPTIF DE CAROTTAGE [mm]					
Nature	Epaisseur	Matériaux en surface	Granulométrie		Bulle d'air (Ø max)
			Dmax	Nature	
Béton	159	-	16	Calcaire	2

Non rencontré	Non rencontré
	Granuleux arrachés	Non rencontré

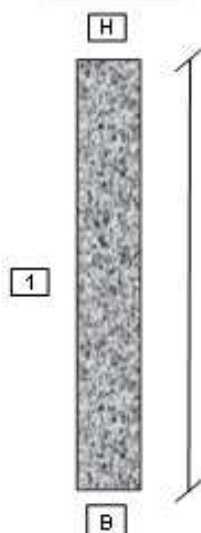
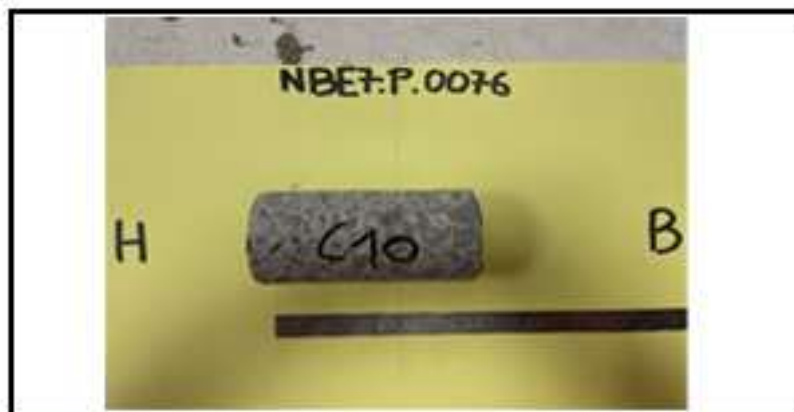
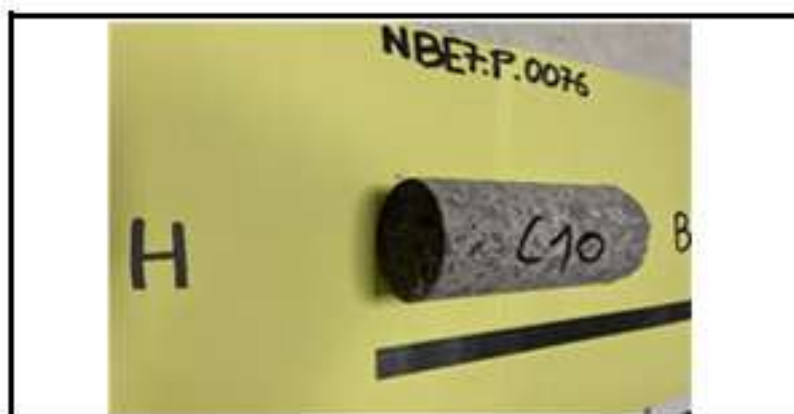
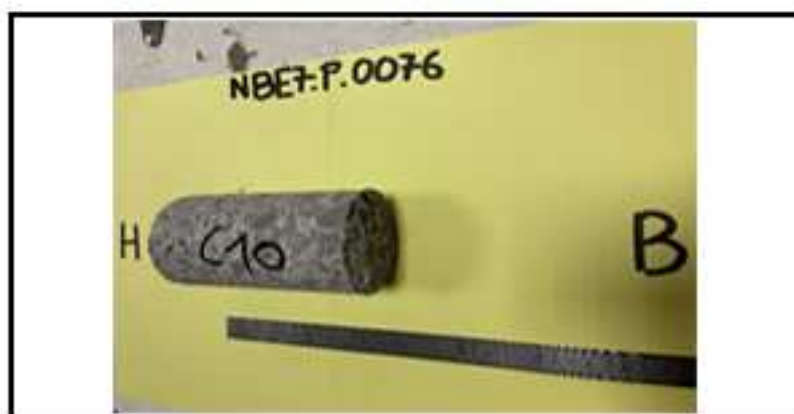
Carotte n° : C10

Fissuration : NON

DESCRIPTIF DE CAROTTAGE [mm]					
Nature	Epaisseur	Matériaux en surface	Granulométrie		Bulle d'air (Ø max)
			Dmax	Nature	
Béton	158	-	16	Calcaire	3

Non rencontré	Non rencontré
	Granulats arrachés	Non rencontré

L'éprouvette de carotte C10 a été exclue du test de Grubs car l'écart type de sa résistance caractéristique, jugée trop faible, ne permettait pas de conclure de manière satisfaisante.
