Rapport d'inspection

12 au 14 mai 2025

Ecluse de Bruay-sur-Escaut

Inspection subaquatique du 12 au 14 mai 2025

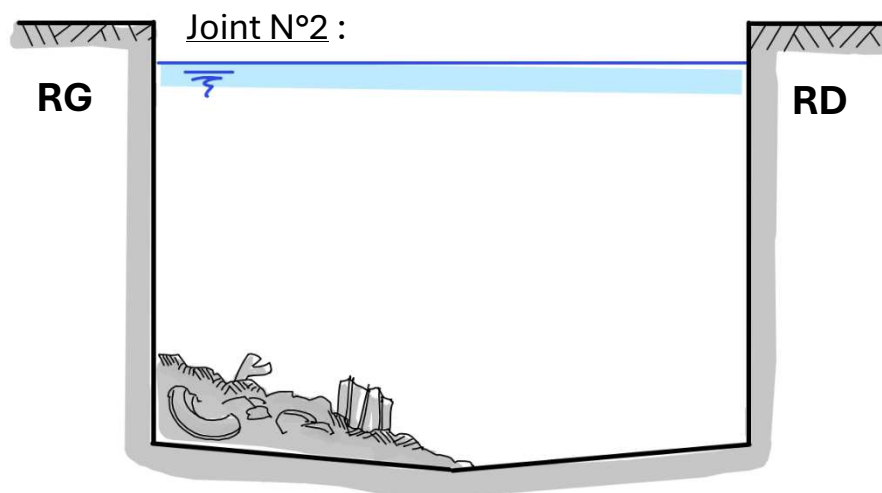
Localement, un encombrement s'est formé au droit du joint N°2, en rive gauche ; sur une épaisseur allant jusqu'à 1,2 m.

Cet amas se compose de tôles, de boue, de branchages, d'empierements et de pneus. Nous estimons son volume à environ **15 m³**.

Compte-tenu de la présence du mur de chute à proximité, on peut supposer que cette accumulation d'embâcles est provoquée par les remous d'hélice des péniches lors de leurs manœuvres à l'intérieur du sas.

En fin d'inspection, nous avons profité du temps restant avant remise en service de l'écluse pour sortir du sas jusqu'à 8 pneus !

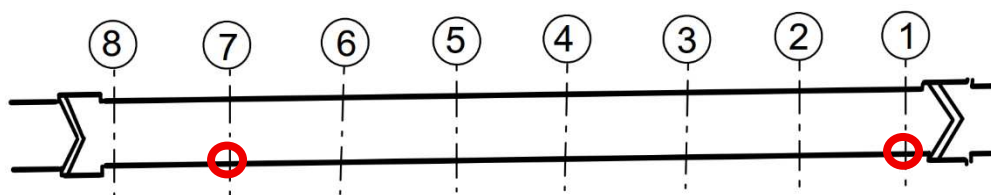
En revanche, c'est à la jonction entre la paroi verticale et le radier que nous avons détecté deux fuites franches, avec une aspiration perceptible.

Elles se situent toutes deux en rive gauche, au droit du joint N°1 et du joint n°7 :

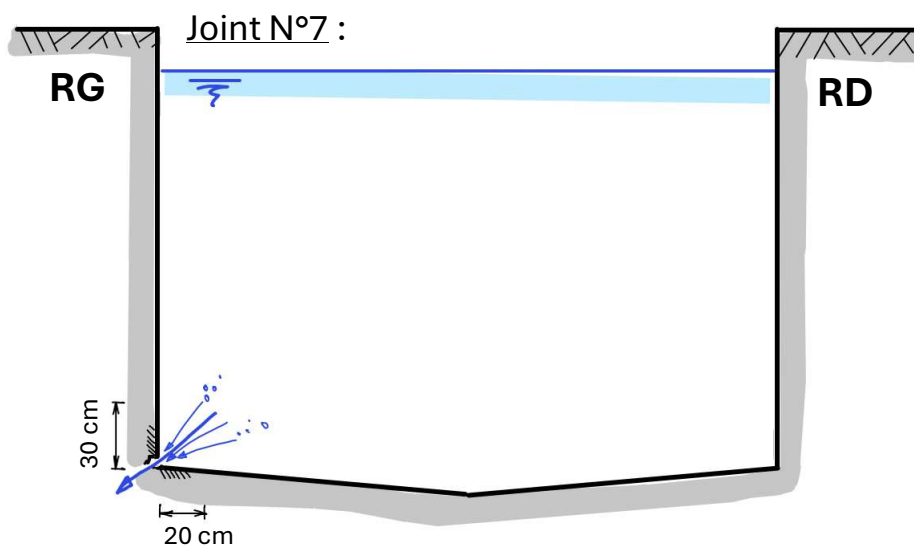
Le joint N°7 est abîmé sur 20cm de long vers l'axe du radier, et 30 cm de haut (cf. illustration ci-dessous) :

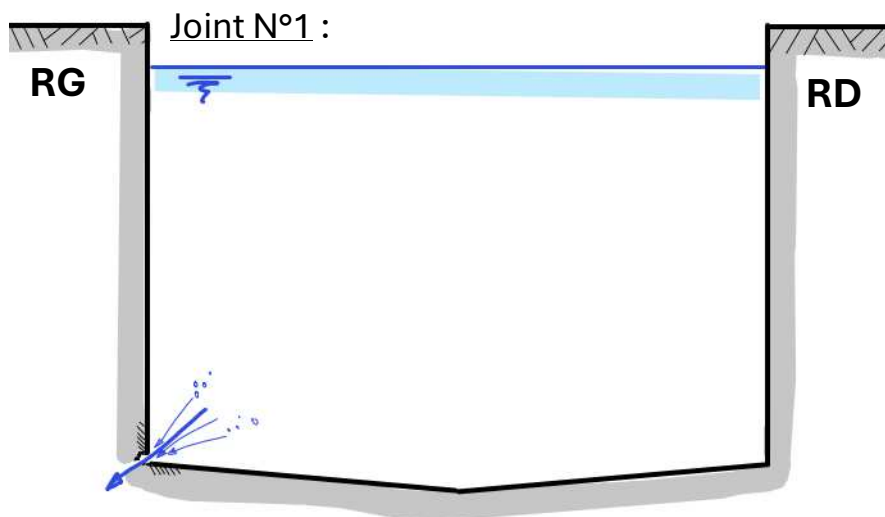
La fuite au droit du joint N°1 se présente sous forme d'un trou, de dimension plus ponctuelle qu'au droit du joint N°7 :

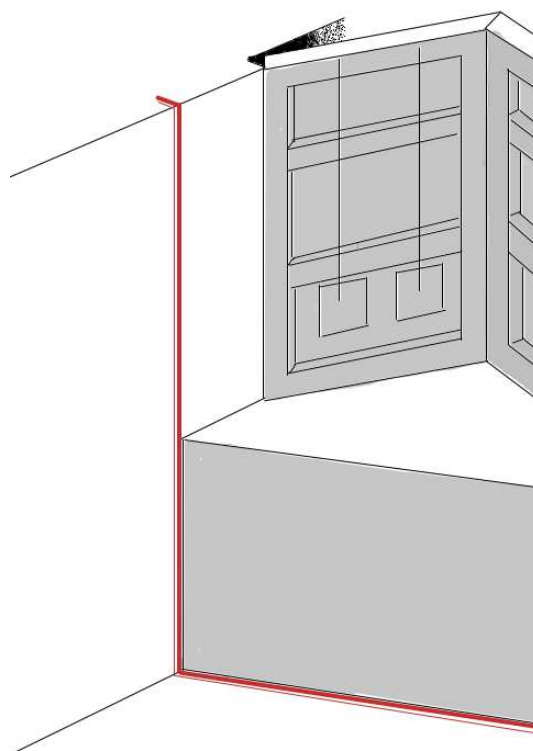
- Le sas présente un état d'envasement généralisé de 20 cm de vase,
- Une concentration d'embâcles divers s'est accumulée en rive gauche au droit du joint n°2, représentant un volume de 15 m³ environ,
- Les joints ne présentent pas de fuite, à l'exception des points suivants :
 - Joint N°1 (RG)
 - Joint N°7 (RG)
- Il est à noter que nous n'avons pas pu vérifier l'absence de fuite en pied de bajoyer RG au droit du joint N°2 du fait de l'encombrement,
- Les rainures de batardeaux sont en bon état, et présentent un état d'envasement limité.
- Le dispositif de caisson en demi-lune prévu par VNF pour intervenir à sec au droit de chaque joint vertical ne pourra pas être mis en œuvre sur le joint N°1, ce dernier étant implanté à l'aplomb du mur de chute : →
